首辅工程设计有限公司

图纸说明

5.2、部分石砌台阶基础松动，重新作基础护坡，整修台阶

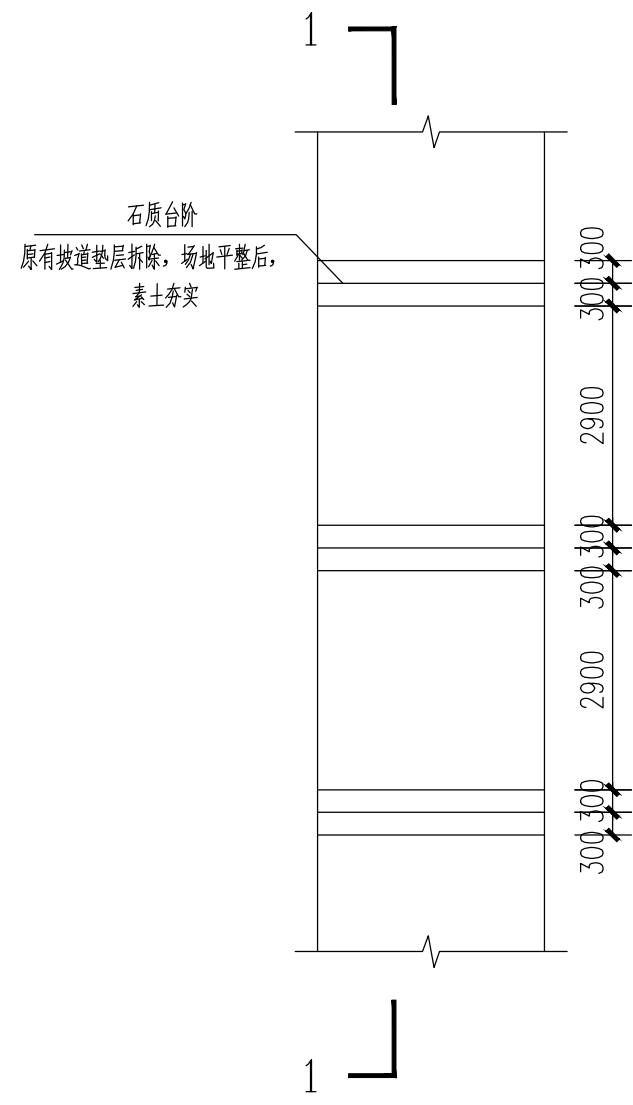
泰山山道 1:100

应利用原有石砌台阶

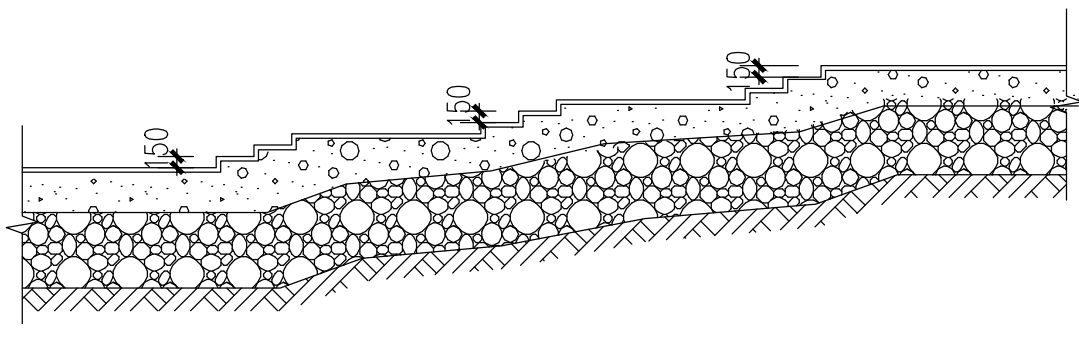
1-1剖面 1:100

5.4、石砌台阶松动，重新整修面积约 200平方

若台阶存在大面积碎裂、基层塌陷或需要局部重建时，细石混凝土（可掺入适量石子，增强强度）可作为基层填充或结构修补材料，用于恢复台阶的结构稳定性。

若破损处位于台阶侧面、底部等非主要视觉区域，可用细石混凝土（加石子）快速填充，待固化后再做表面处理（如抹平和简单打磨）。

待固化后，在表面涂抹与石材颜色接近的修补剂（如掺入石材粉末的环氧树脂），模拟石材纹理，减少视觉差异

修补前清理基层至坚实，洒水湿润，在混凝土中掺入适量粘结剂（如界面剂），提高与原石材的粘接力；固化后涂刷防水剂，减少渗水导致的损坏。

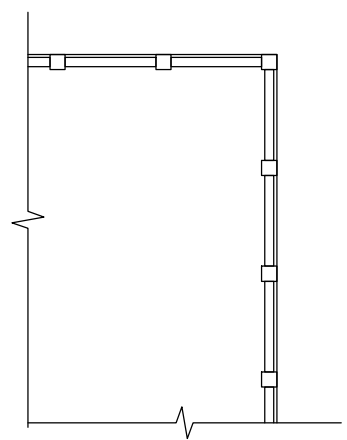
九节山石质栏杆 1:100

5.5、部分平台栏杆损坏严重需要重新整修

重新砌筑毛石基础并在上面修复石砌栏杆。损坏的栏杆清理约5m³

高度1m约8平方。修复的栏杆为 10m

重新砌筑基础：采用强度等级不低于M5 的水泥砂浆

选用质地坚硬、尺寸合适的新毛石，错缝砌筑，确保石块间咬合紧密，

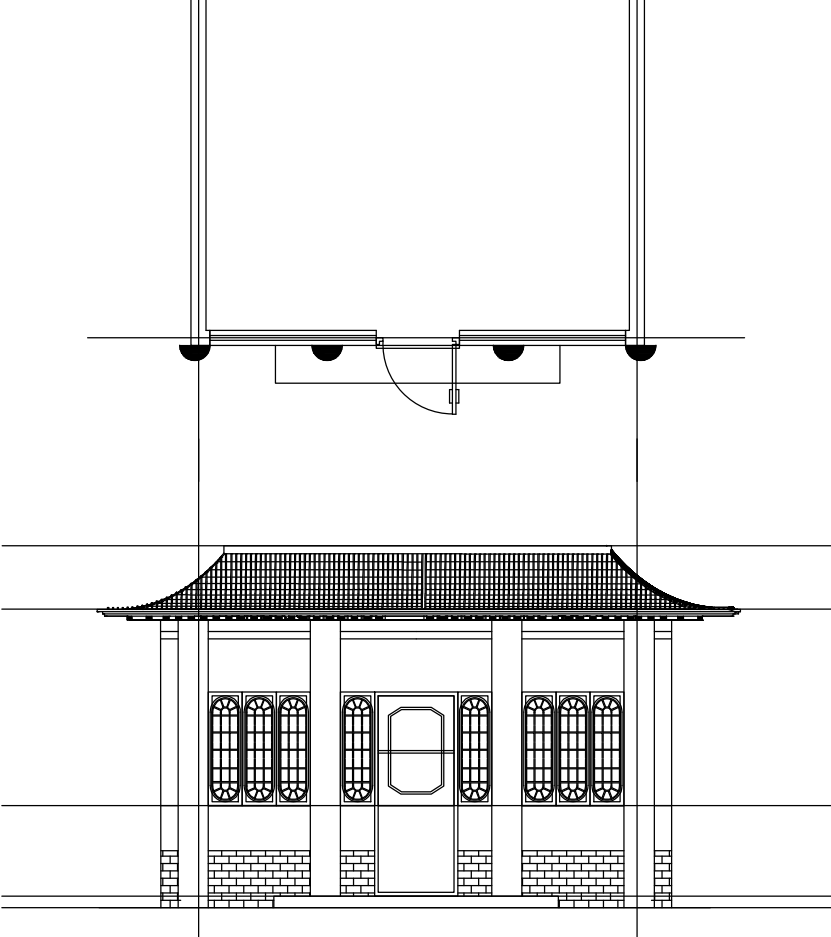
6、观景台南侧附属用房，瓦片脱落、通风板腐朽，木门窗损坏。

整修破损的屋面，更换通风板、断桥铝合金门窗

门窗主要受力部位基材截面最小实测壁厚≥2.2mm

窗用主型材厚度≥1.8mm；必须全部采用中空钢化玻璃厚度：6+12+6mm
