南通高新区 2024-2025 年市政零星设计咨询服务项目

2025 年南通高新区桥梁养护维修服务项目设计

华跃设计咨询有限公司  
HUAYUE DESIGN CONSULTING CO. LTD  
二〇二五年十月

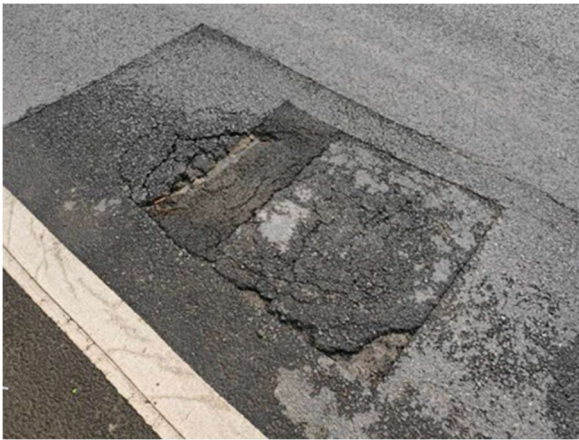
桥面铺装层破损

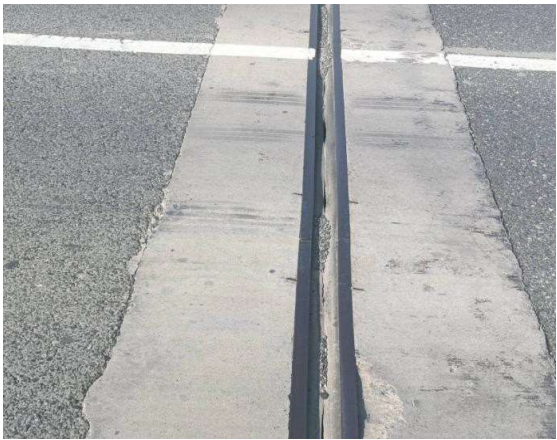
伸缩缝止水带破损

伸缩缝仅为橡胶条破损的更换橡胶条。

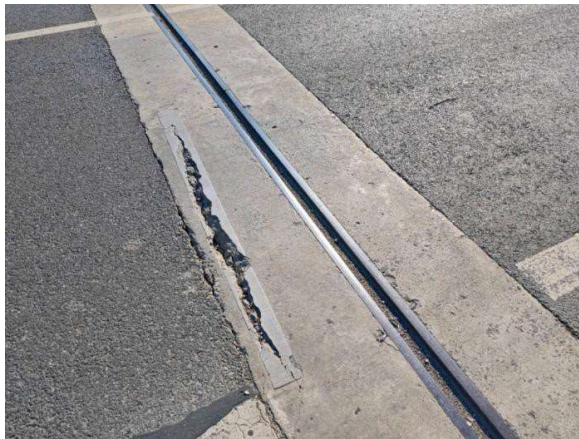
伸缩缝锚固混凝土破损

伸缩缝处桥面混凝土裂缝处理，当裂缝宽度 $\geq 0.2\text{mm}$ 时，进行注胶处理。对于混凝土剥落、网裂处，采用人工凿除松散污损部分并清除，使该部位露出坚硬密实部分，进行环氧砂浆修补处理，并保证修补厚度 $\leq 5\text{mm}$ ，对修补区域的边缘进行凿槽处理，避免在修补区边缘形成浅薄的边口。

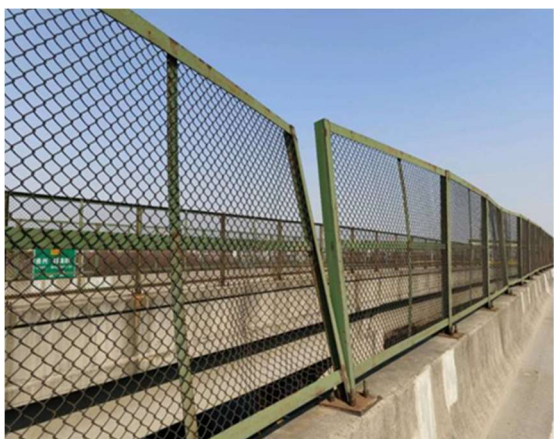
防抛网变形错位、锈蚀

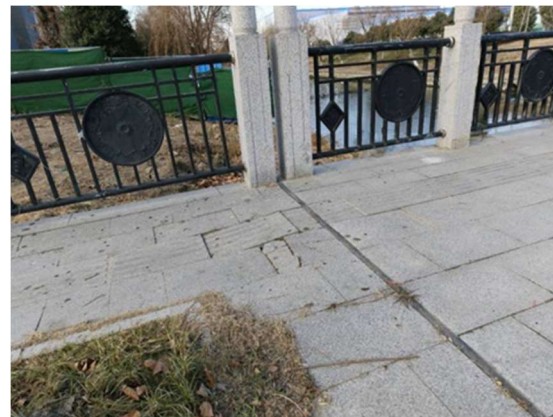
行道面砖开裂、松动

人行道铺装出现破损，凿除破损人行道板，根据老桥人行道铺装现状材料修补人行道。

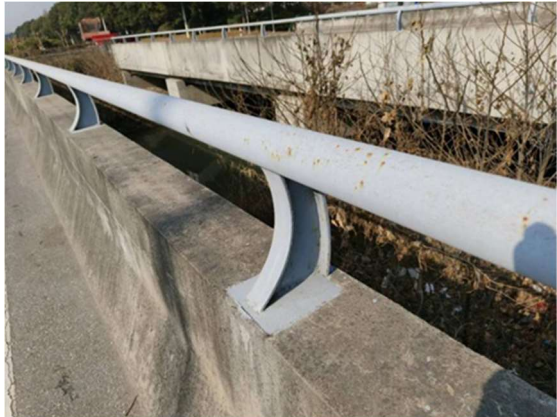
栏杆护栏钢构件锈蚀

2、铁质栏杆出现锈蚀的，对栏杆进行除锈和防腐护理。

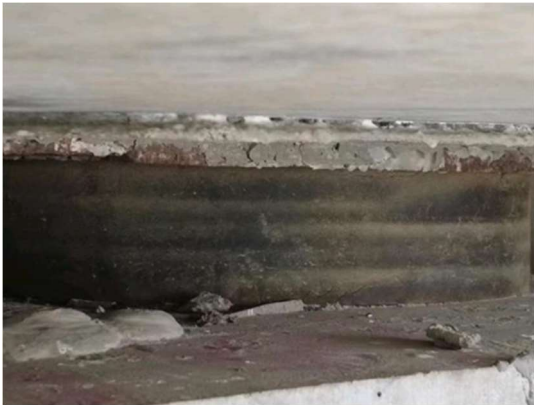
橡胶支座老化开裂

2、对于老化开裂严重、剪切变形大于 $35^\circ$ 、外鼓严重的支座，当同一墩上超过30%支座产生病害，根据江苏省地方标准《公路桥梁橡胶支座更换技术规程》（DB32/T 2173-2012）

进行支座更换，横桥向同一墩台上的同一排支座中有需要更换的，需将同一排支座全部更换。支座高度应与原设计相同，新支座均采用常温型氯丁橡胶（CR）型。

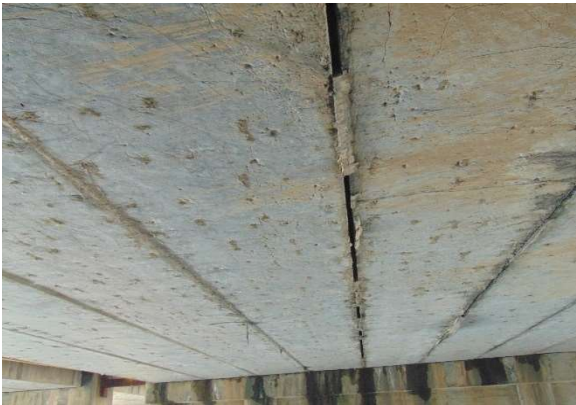
勾缝脱落、铰缝渗水

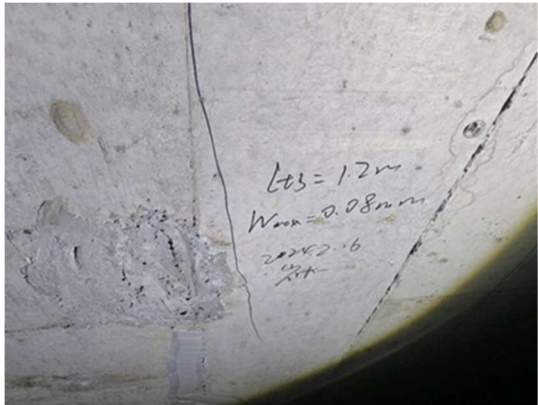
梁底板横向裂缝

上部承重构件主要病害为裂缝、混凝土破损和锈胀露筋。裂缝的成因为钢筋混凝土梁在恒载作用及车辆荷载作用下产生的混凝土弯剪裂缝，属于结构受力裂缝。

当裂缝宽度 $\geq 0.15\text{mm}$ 时，进行注胶处理。上部构造出现横向超限裂缝（裂缝宽度 $\geq 0.2\text{mm}$ ）时，进行裂缝注胶、粘贴碳纤维布处理；对于上部构造出现纵向超限裂缝（裂缝宽度 $\geq 0.2\text{mm}$ ）时，进行粘贴钢板加固。

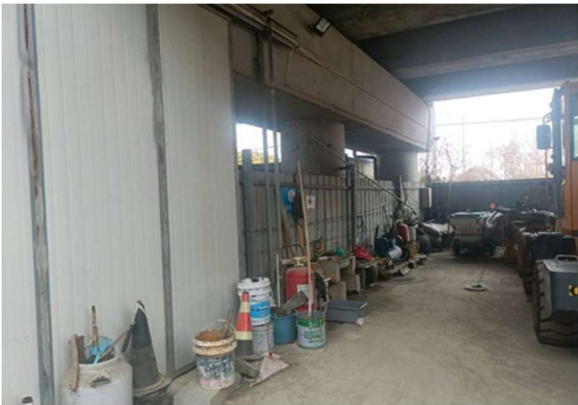
结构房屋违建

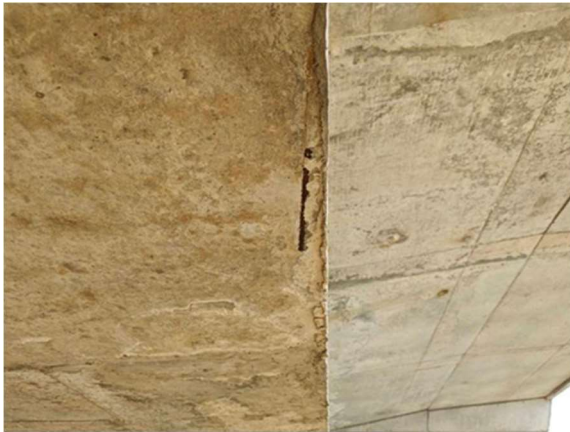
梁底破损锈胀露筋（主筋）

对外露钢筋表面的氧化层利用钢刷予以清除，使之露出光洁部分。对外露的钢筋涂刷钢筋保护剂，可以分层使用，每层厚度 $1\text{mm}\sim 2\text{mm}$ 。钢筋锈蚀区域采用防锈浸渍剂，用刷子、滚刷或低压手喷于锈蚀区域表面，直至浸透，涂刷 $3\sim 5$ 层，随后进行混凝土修补。

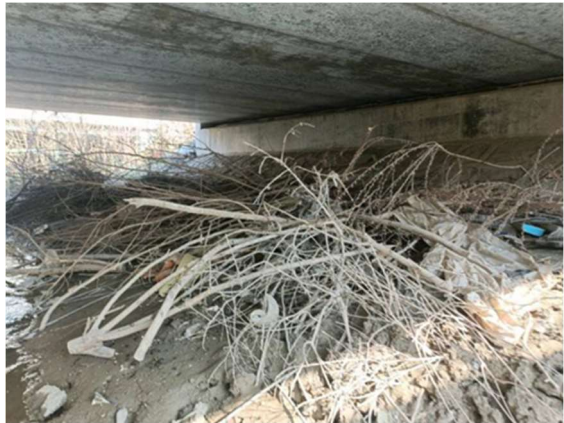
杂物堆积
