# 南京中国近代史遗址博物馆

## 2026 年度文物建筑保养维护勘察设计方案

项目名称：南京中国近代史遗址博物馆 2026 年度文物建筑保养维护方案勘察设计项目

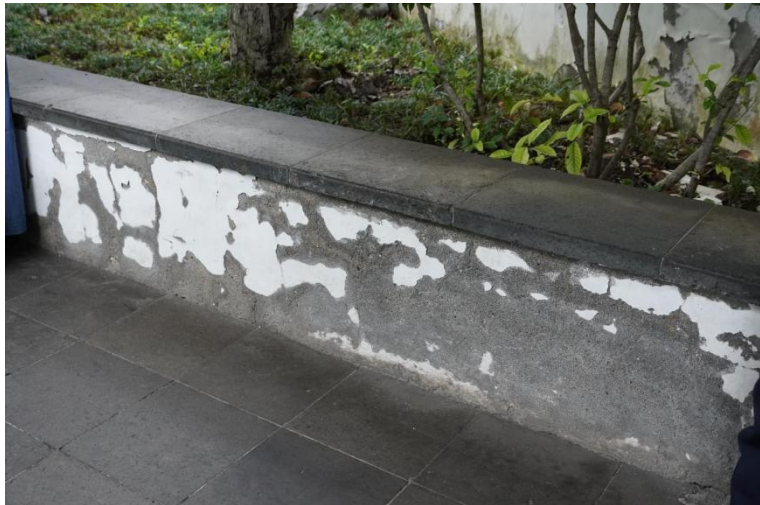
| 建筑名称 | 建筑分部 | | 现状基本做法 | 现状病害描述 | 残损原因分析 | 照片编号 |
|---|---|---|---|---|---|---|
| 复园廊亭 | 廊子 | 坐槛墙 | 240 红砖砖砌槛墙，高 420mm，顶部覆水磨砖压顶。<br>槛墙内侧面混合砂浆抹面后涂刷白色涂料层。 | 坐槛墙内粉刷饰面层起皮、脱落，面积共约 55 m²。 | 靠近地面受潮，墙面湿度较大自然老化。 | P1-1，P1-2 |

| P1-1 | 西廊坐槛墙内墙面白色涂料层脱落。 | P1-2 | 北廊坐槛墙内墙面白色涂料层脱落。 | P1-3 | 西廊入口柱根表面油漆脱落，木柱外漏。 |

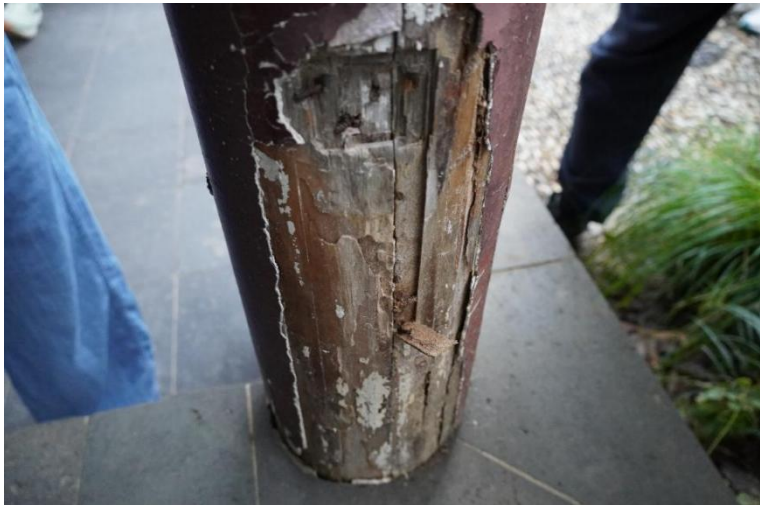
| 建筑名称 | 建筑分部 | | 现状基本做法 | 现状病害描述 | 残损原因分析 | 照片编号 |
|---|---|---|---|---|---|---|
| | | 柱子 | 直径 180mm 圆形木柱，外挂网刷褐色油漆。 | 柱身室外油饰脱落，共 72 根廊柱，面积共约 108 m²。 | 长期使用，自然老化 | P1-3，P1-4 |

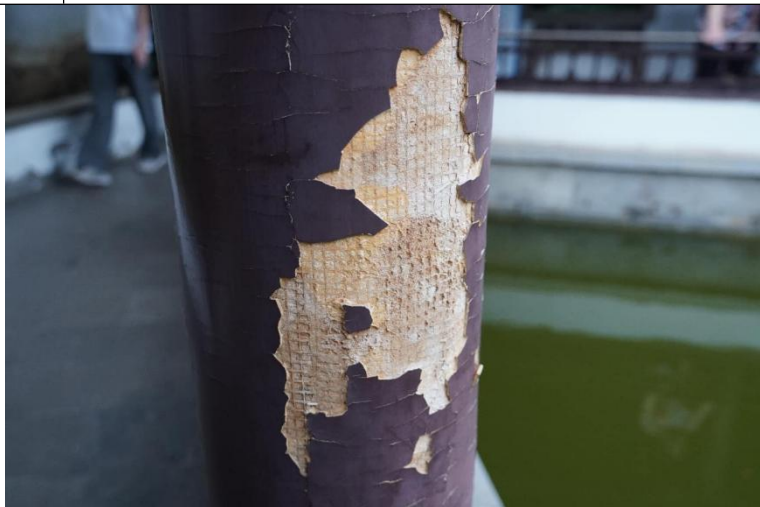
| P1-4 | 西廊柱身表面油漆起甲、脱落。 | P1-5 | 西廊内大梁表面油漆起甲、脱落。 | P1-6 | 西廊内上脊童柱表面油漆起甲、脱落。 |

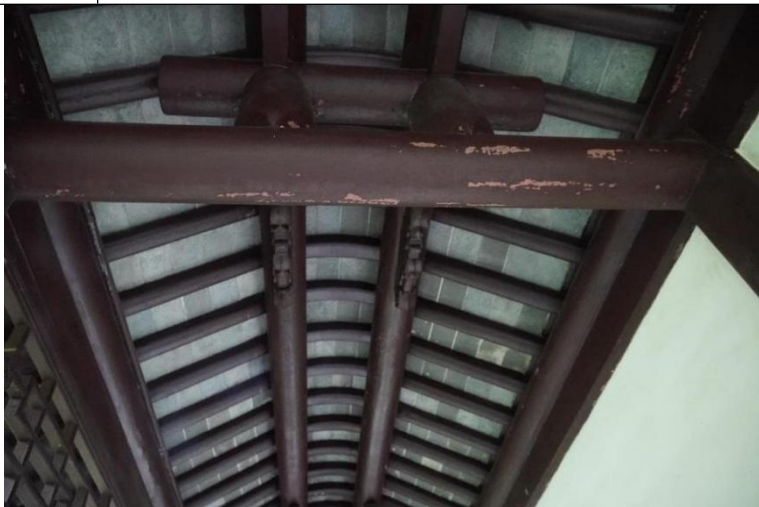
| 建筑名称 | 建筑分部 | | 现状基本做法 | 现状病害描述 | 残损原因分析 | 照片编号 |
|---|---|---|---|---|---|---|
| | | 梁架 | 直径 160mm 圆木梁外刷褐紫色油漆。直径 160mm 圆木檩外刷褐紫色油漆。 | 梁架外油饰起甲、脱落，面积约 830 m²。 | 长期使用，自然老化 | P1-5，P1-6，P1-7 |

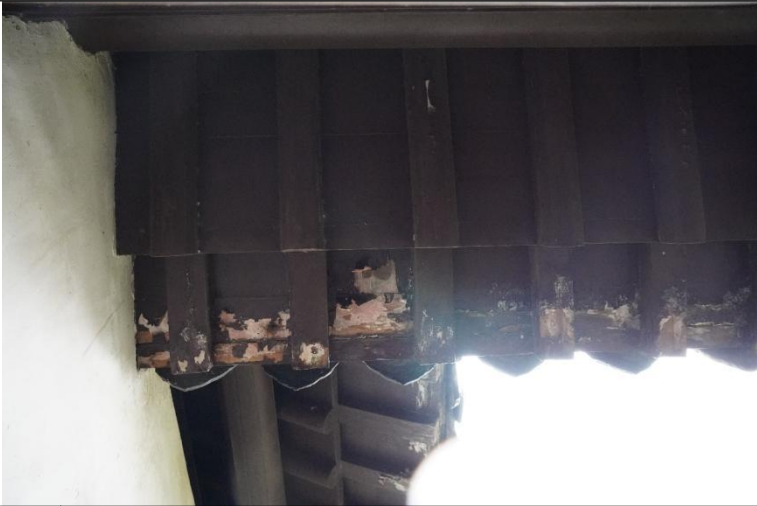
| 建筑名称 | 建筑分部 | | 现状基本做法 | 现状病害描述 | 残损原因分析 | 照片编号 |
|---|---|---|---|---|---|---|
| | | 椽子、望板 | 椽子直径 70mm、@210mm，飞椽 50x65mm。<br>檐口木椽上铺木望板厚 20mm，整体外刷褐紫色油漆，廊内木椽上铺望砖。 | 檐口椽子、望板局部受潮糟朽，面积约 48 m²。<br>椽子、望板局部油漆起皮、脱落，面积约 400 m²。 | 檐口长时间受雨水侵蚀，自然老化 | P1-8，P1-9，P1-10，<br>P1-11，P1-12，P1-13 |

| P1-13 | 东廊南端水榭转角处椽子、望板油漆脱落。 | P1-14 | 栏杆表面油漆老化、脱落。 | P1-15 | 栏杆扶手纵向开裂，表面油饰老化、脱落。 |

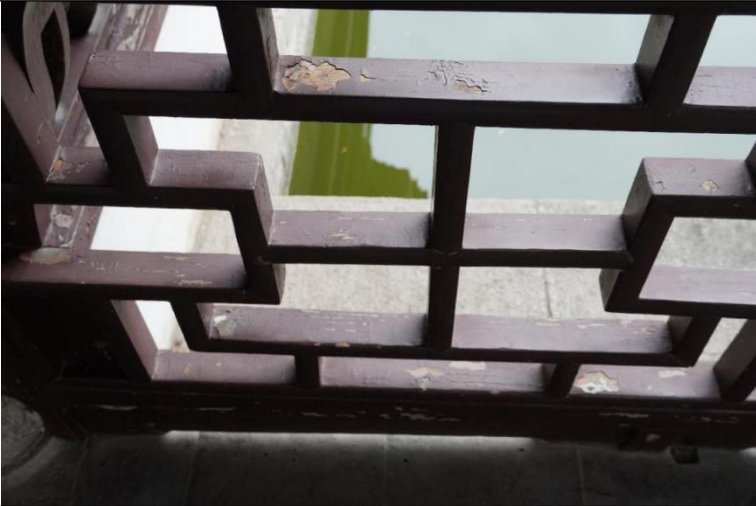
| 建筑名称 | 建筑分部 | | 现状基本做法 | 现状病害描述 | 残损原因分析 | 照片编号 |
|---|---|---|---|---|---|---|
| | | 栏杆 | 套方锦花格样式，外刷褐紫色油漆。 | 栏杆表面油漆起皮、脱落，面积约 80 m²。 | 长期使用，自然老化 | P1-14，P1-15 |

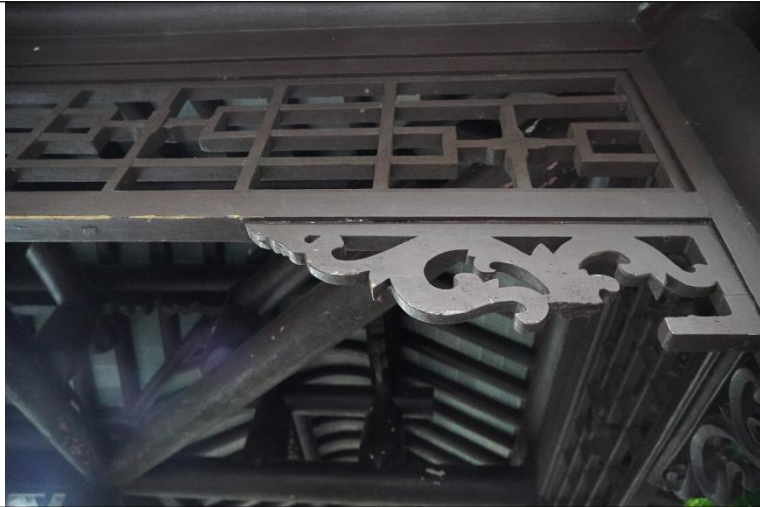
| 建筑名称 | 建筑分部 | | 现状基本做法 | 现状病害描述 | 残损原因分析 | 照片编号 |
|---|---|---|---|---|---|---|
| | | 挂落 | 套方锦花格带雀替样式，外刷褐紫色油漆。 | 挂落表面油漆起皮、脱落，面积约 150 m²。 | 长期使用，自然老化 | P1-16 |

| P1-16 | 挂落表面油饰开裂、起甲。 | P1-17 | 北廊墙粉刷饰面层起翘、脱落。 | P1-18 | 西围墙南段墙面存在垂直裂缝。 |

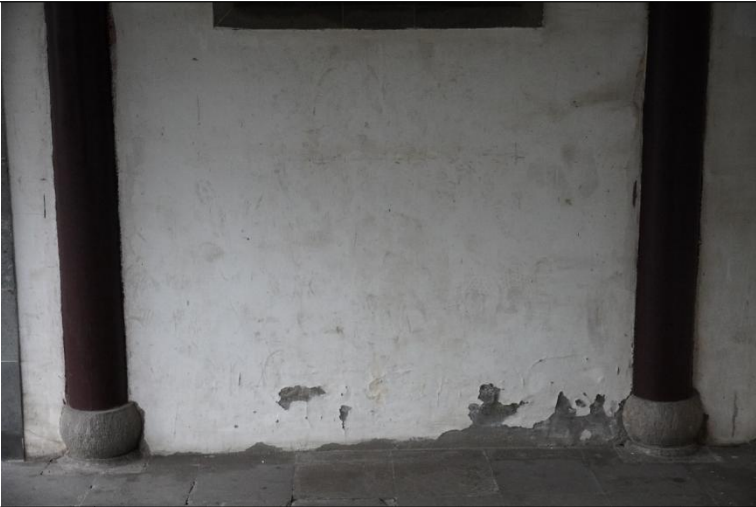
| 建筑名称 | 建筑分部 | | 现状基本做法 | 现状病害描述 | 残损原因分析 | 照片编号 |
|---|---|---|---|---|---|---|
| | | 廊墙 | 300mm 厚砖墙外抹混合砂浆，墙面抹白色涂料层。 | 廊墙白色涂料层起皮、脱落，面积约 80 m²。<br>西北角廊墙博缝砖外抹灰层空鼓、脱落，面积约 2.5 m²。 | 廊墙靠近水面，湿度较大，自然老化。 | P1-17，P1-18，P1-19 |

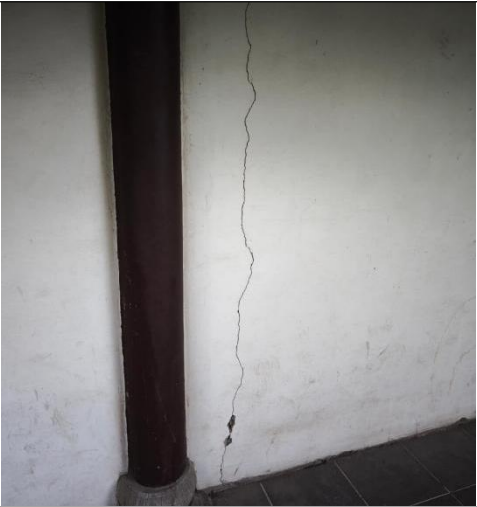
| 建筑名称 | 建筑分部 | | 现状基本做法 | 现状病害描述 | 残损原因分析 | 照片编号 |
|---|---|---|---|---|---|---|
| | | 院落围墙 | 300mm 厚砖墙外抹混合砂浆，墙面抹白色涂料层。 | 北入口围墙处、西围墙北段、中段、南段表面白色涂料层空鼓、脱落，面积约 350 m²。<br>西围墙南段墙面存在垂直裂缝，长约 3m，宽约 1-3mm。 | 围墙下面为花池，墙面直接与覆土地面接触，墙根湿度大。 | P1-20，P1-21，P1-22 |

| 建筑名称 | 建筑分部 | | 现状病害描述 | 保养维护措施 |
|---|---|---|---|---|
| | | | 西围墙南段墙面存在垂直裂缝，长约 3m，宽约 1-3mm。 | 铲除裂缝周围开裂面层，同复园院落北围墙、西围墙内表面整体粉刷白色涂料。 |

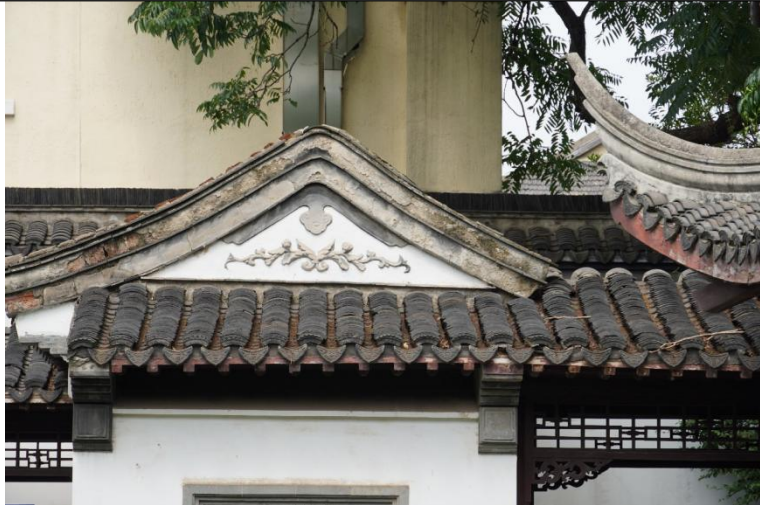
| P1-19 | 西北角廊墙博缝砖外抹灰层空鼓、脱落。 | P1-20 | 北入口围墙内侧墙面抹面层大面积脱落。 | P1-21 | 廊亭西侧北段围墙白色涂料层大面积空鼓、脱落。 |

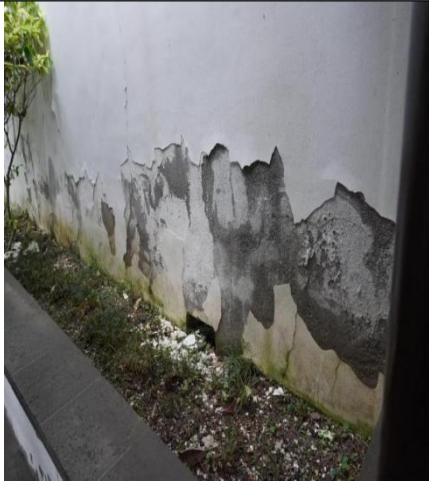
| P1-22 | 西侧中段、南段围墙白色涂料层大面积空鼓、脱落。 | P1-23 | 西廊南段屋面渗水，铁皮、防水卷材临时遮挡。 | P1-24 | 西廊中段屋面瓦片滑移，局部碎裂。 |

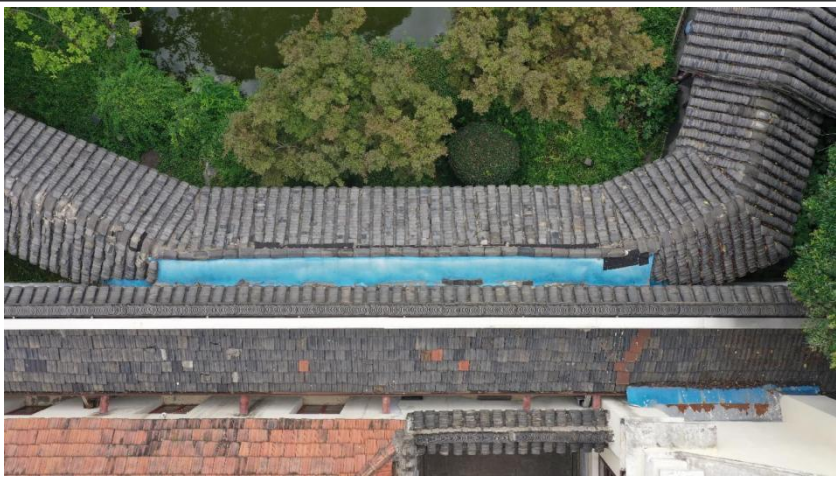
| | | 屋顶 | 北廊水榭东侧为单坡小青瓦屋面,其余均为双坡小青瓦卷棚屋面。 | 游廊屋面檐口及转角处存在渗水,面积约 80 m²;游廊屋面瓦件局部滑移,面积约 20 m²;局部瓦件碎裂,瓦件残损率约 2%,面积约 8 m²。具体位置详见图纸 01-08。 | 雨水侵蚀,长期使用自然老化 | P1-23, P1-24 |

| 建筑名称 | 建筑分部 | | 现状病害描述 | 保养维护措施 |
|---|---|---|---|---|
| | 屋顶 | | 游廊屋面檐口及转角处存在渗水，面积约 80 m²；游廊屋面瓦件局部滑移，面积约 20 m²；局部瓦件碎裂，瓦件残损率 2%，面积约 8 m²。 | 对游廊屋面渗水处局部揭顶维修，重做屋面防水层后按照原样式重新覆瓦，面积约 110 m²；归安游廊屋面滑移瓦件，面积约 20 m²；抽换其余屋面碎裂残损瓦件，面积约 8 m²。屋面局部渗水揭顶位置详见图纸 01-08，具体做法详见 5.4.4 屋面。 |

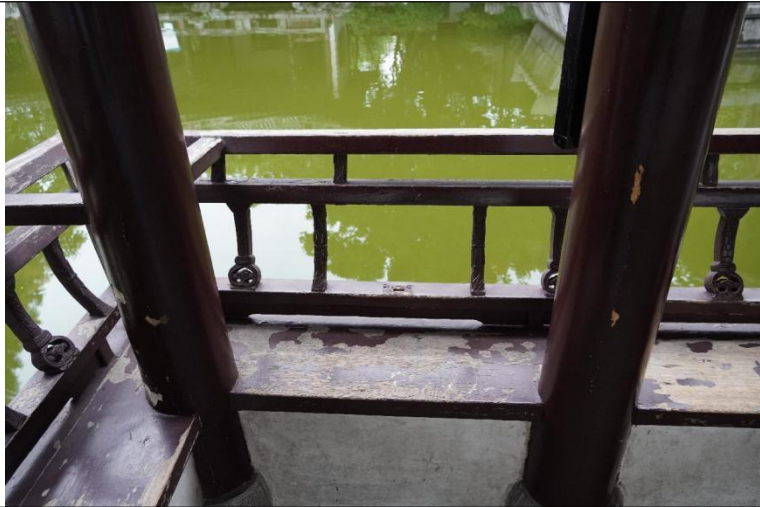
| | 西水榭 | 柱子 | 直径 180mm 圆形木柱,外挂网刷褐色油漆。 | 柱身室外油饰脱落,共 10 根廊柱,面积共约 15 m²。 | 长期使用,自然老化 | P1-25 |

| | P1-25 | 西水榭柱身油饰开裂，美人靠表面油漆脱落。 | | P1-26 | 西水榭梁架油饰开裂。 | | P1-27 | 西水榭柱身油饰开裂，美人靠表面油漆脱落。 |

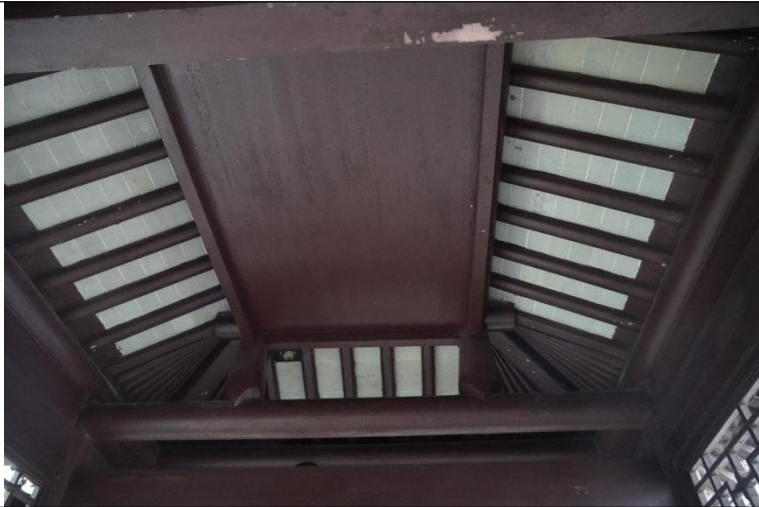
| | | 梁架 | 直径 160mm 圆木梁外刷褐紫色油漆。直径 160mm 圆木檩外刷褐紫色油漆。 | 梁架外油饰起甲、脱落,面积约 12 m²。 | 长期使用,自然老化 | P1-26 |

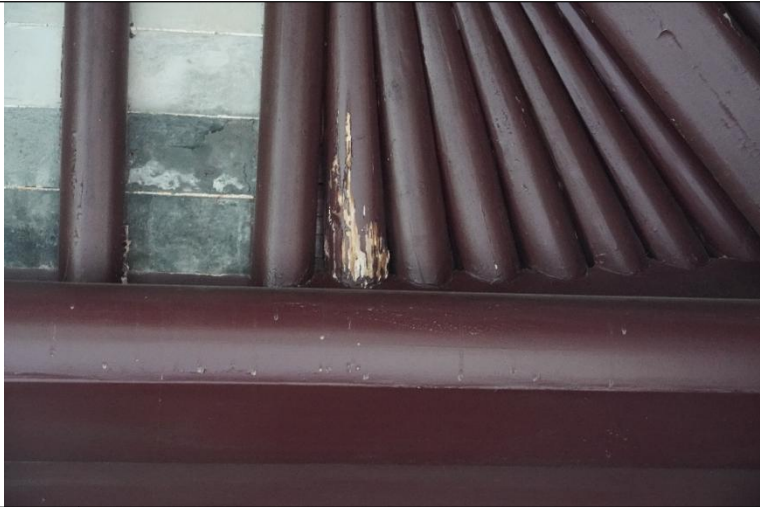
| | | 椽子、望板 | 椽子直径 70mm、@210mm,飞椽 50x65mm。<br>檐口木椽上铺木望板厚 20mm,整体外刷褐紫色油漆,廊内木椽上铺望砖。 | 椽子、望板局部油漆起皮、脱落,面积约 15 m²。 | 檐口瓦件间灰缝渗水,造成雨水侵蚀。 | P1-27 |

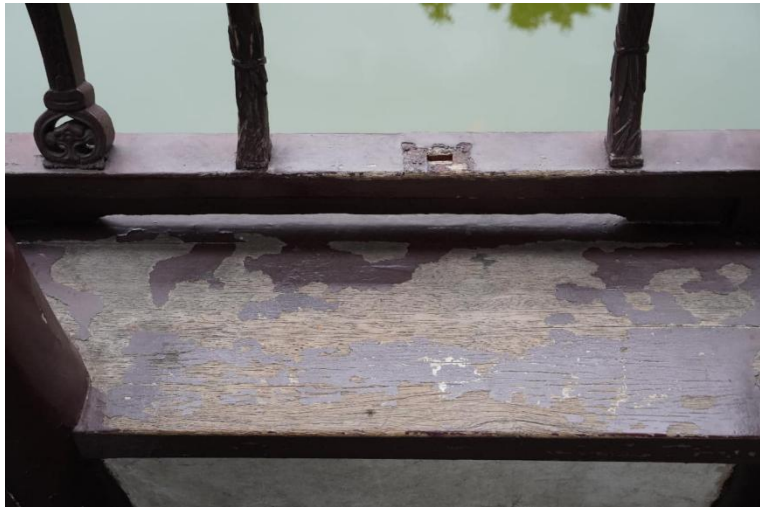
| | | 美人靠 | 临水西侧做美人靠,外刷褐紫色油漆。 | 美人靠表面油饰脱落,面积约 7 m²;美人靠北端心仔条缺失 1 根。 | 长期使用造成木构件节点松动。 | P1-25, P1-28 |

| | P1-28 | 西水榭美人靠表面油漆脱落，心仔条缺失 1 根。 | | P1-29 | 西水榭屋顶局部瓦件滑移、开裂。 | | P1-30 | 西水榭西北侧翼角灰背流失、连檐糟朽。 |

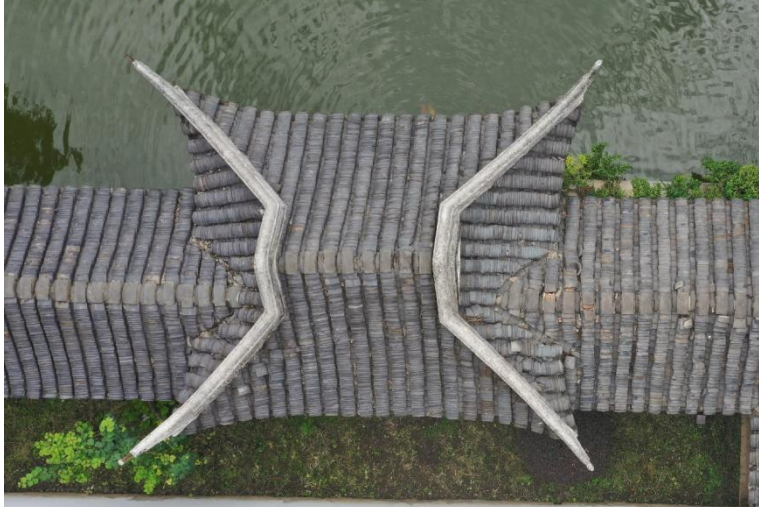
| | | 屋顶 | 卷棚歇山顶,小青瓦屋面。 | 西水榭屋顶局部瓦件滑移,面积约 2 m²;局部瓦件断裂,屋面瓦件残损率 4%,面积约 0.5 m²。 | 长期使用,自然老化 | P1-29, P1-30 |

| 建筑名称 | 建筑分部 | | 现状病害描述 | 保养维护措施 |
|---|---|---|---|---|
| | | 屋顶 | 西水榭屋顶局部瓦件滑移，面积约 2 m²；局部瓦件断裂，屋面瓦件残损率 4%，面积约 0.5 m²。 | 对西水榭屋面进行维护时，归安滑移瓦件约 2 m²；抽换屋面开裂瓦件，面积约 0.5 m²。 |

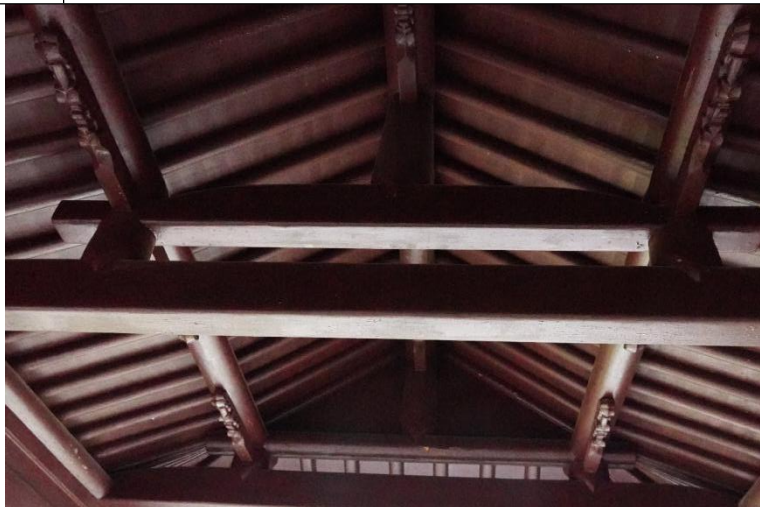
| | | 梁架 | 五檩用双柱,直径 160mm 圆木梁外刷褐紫色油漆。直径 160mm 圆木檩外刷褐紫色油漆。 | 梁架外油饰起甲、脱落,面积约 12 m²。 | 长期使用,自然老化 | P1-31 |

| | P1-31 | 北水榭梁架表面油饰起甲。 | | P1-32 | 北水榭檐下廊子出檐椽子、望板糟朽。 | | P1-33 | 北水榭美人靠表面油饰脱落。 |

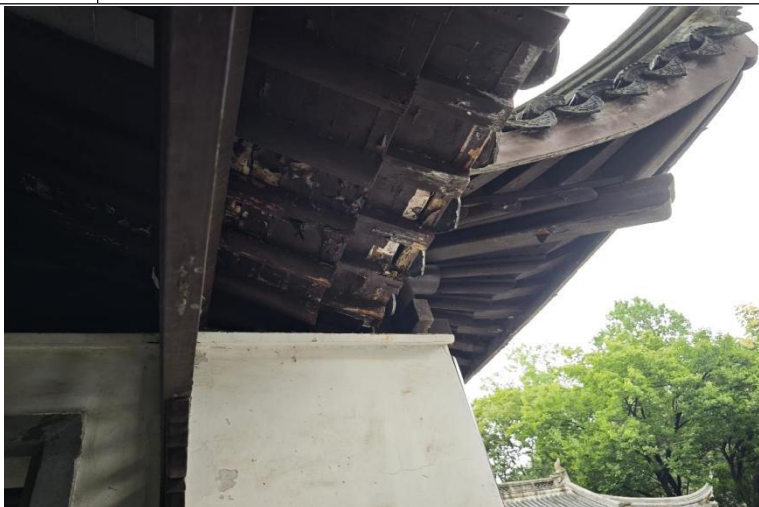
| | | 椽子、望板 | 椽子直径 70mm、@210mm,飞椽 50x65mm。<br>木椽上铺木望板厚 20mm,整体外刷褐紫色油漆。 | 椽子、望板局部油漆起皮、脱落,面积约 10 m²。 | 檐口瓦件间灰缝渗水,雨水侵蚀表面。 | P1-32 |

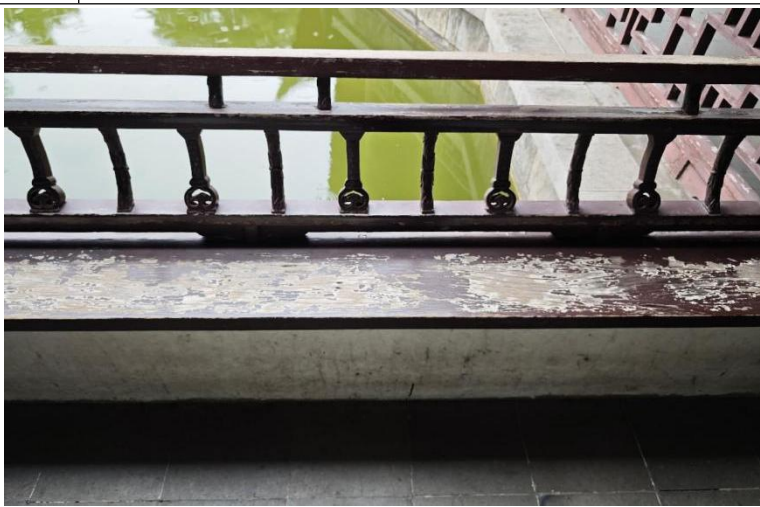
| | | 美人靠 | 临水西侧做美人靠,外刷褐紫色油漆。 | 美人靠表面油饰脱落,面积约 5 m²。 | 长期使用,自然老化 | P1-33 |

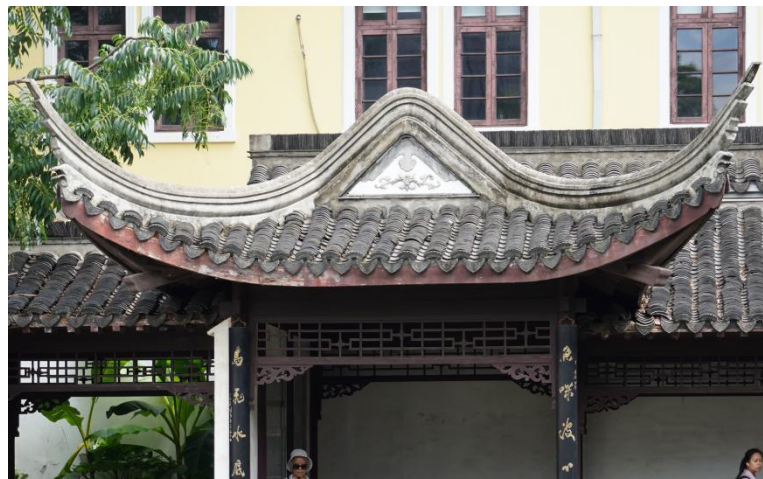
| | | 屋顶 | 转角组合式屋面,伸出水面部分为卷棚歇山顶,后尾为双坡卷棚游廊,小青瓦屋面。戗脊做嫩戗发戗。 | 北水榭檐口遮椽板油饰脱落,局部糟朽,面积约 2 m²。 | 檐口瓦件灰缝渗水,造成雨水侵蚀。 | P1-34 |

| P1-34 | 北水榭檐口遮椽板油饰脱落，局部糟朽。 | P1-35 | 东水榭柱身油饰起甲、脱落。 | P1-36 | 东水榭柱身油饰起甲、脱落。 |

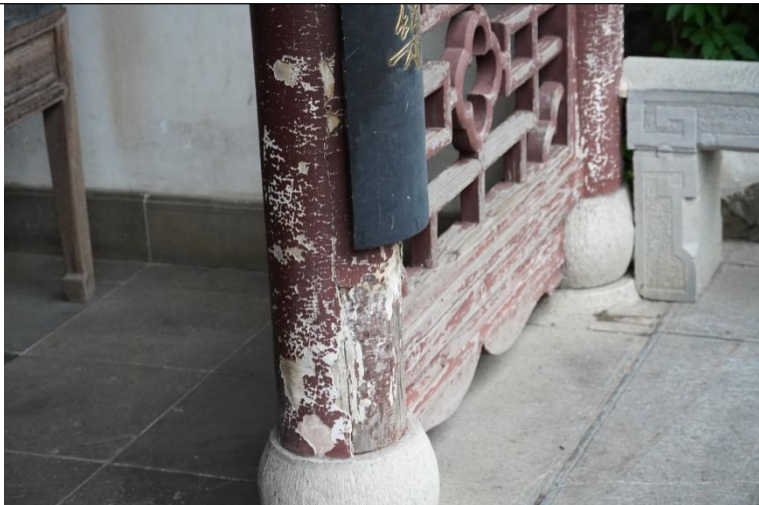
| | 东水榭 | 柱子 | 直径 180mm 圆形木柱,外挂网刷褐色油漆。 | 柱身外油饰脱落,共 12 根,面积共约 20 m²。 | 长期使用,自然老化 | P1-35, P1-36 |

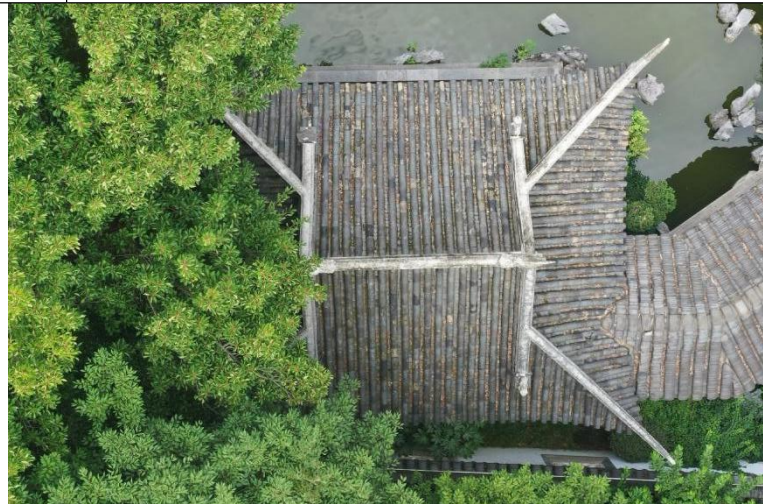
| | | 屋顶 | 歇山顶，筒板瓦屋面。正脊中间为花瓦脊样式，两端带有鸱吻，四条垂脊各带有狮子样式的脊兽。 | 东水榭屋面局部瓦垄脱节、灰缝开裂流失，面积约 2 m²；部分瓦件断裂，屋面瓦件残损率 25%，面积约 19.5 m²。前檐南侧垂脊脊兽缺失。 | 雨水长期侵蚀，瓦件自身材质缺陷，造成瓦件碎裂。 | P1-40、P1-41、P1-42 |

| P1-40 | 东水榭屋面瓦垄脱节，局部瓦件断裂。 | P1-41 | 东水榭前檐南侧垂脊脊兽缺失。 | P1-42 | 东水榭北檐屋面瓦垄脱节，檐口滴水瓦缺失。 |

| | | 屋顶 | 东水榭屋面局部瓦垄脱节，灰缝开裂流失，面积约 2 m²；<br>部分瓦件断裂，屋面瓦件残损率 25%，面积约 19.5 m²。<br>前檐南侧垂脊脊兽缺失 1 处。 | 对东水榭屋面进行维护时，对开裂处捉节灰及夹垄灰使用白灰砂浆进行勾缝，面积约 2 m²；对<br>更换断裂残损瓦件，按照原样式重新补配并覆瓦，面积约 19.5 m²。<br><br>按照屋顶同类型脊兽样式，补配前檐南侧垂脊脊兽缺失 1 处。 |

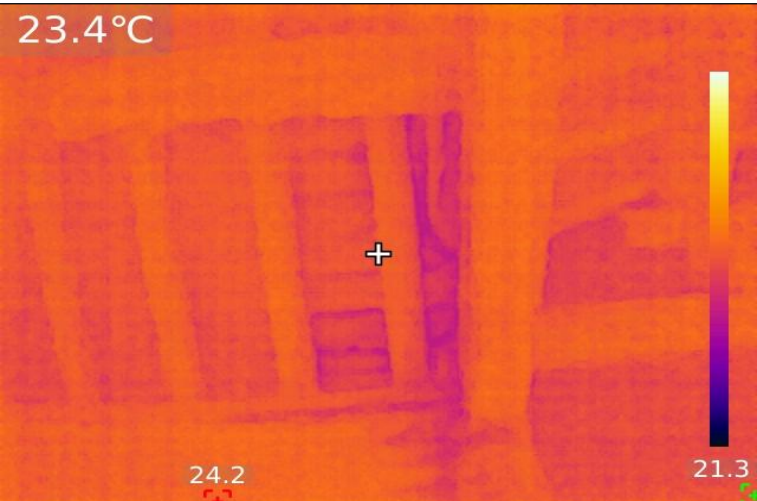
| P1-43 | 西廊北端屋面转角处红外热成像。 | P1-44 | 西水榭檐口及翼角处红外热成像。 | P1-43 | 北廊东端屋面转角处红外热成像。 |

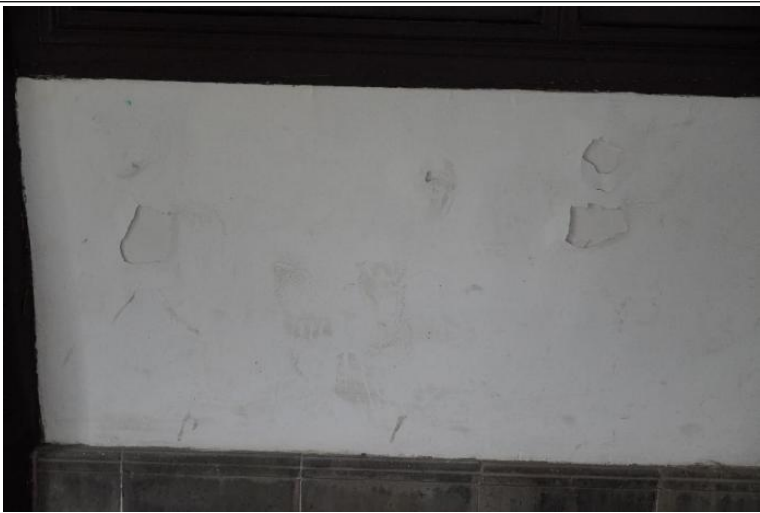
| 建筑名称 | 建筑分部 | 现状基本做法 | 现状病害描述 | 残损原因分析 | 照片编号 |
|---|---|---|---|---|---|
| 复园石舫 | 墙面 | 240mm 砖砌槛墙，下槛墙外贴雕刻饰面砖，内刷混合砂浆厚，抹白色粉刷饰面层。 | 东西槛墙内粉刷饰面层起皮、脱落，面积约 6.8 m²。 | 靠近水面湿度较大，墙面受潮。 | P2-1，P2-2 |

| P2-1 | 西槛墙内粉刷饰面层起皮、脱落。 | P2-2 | 东槛墙内粉刷饰面层起皮、脱落。 | P2-3 | 柱身室外露明部分油饰脱落。 |

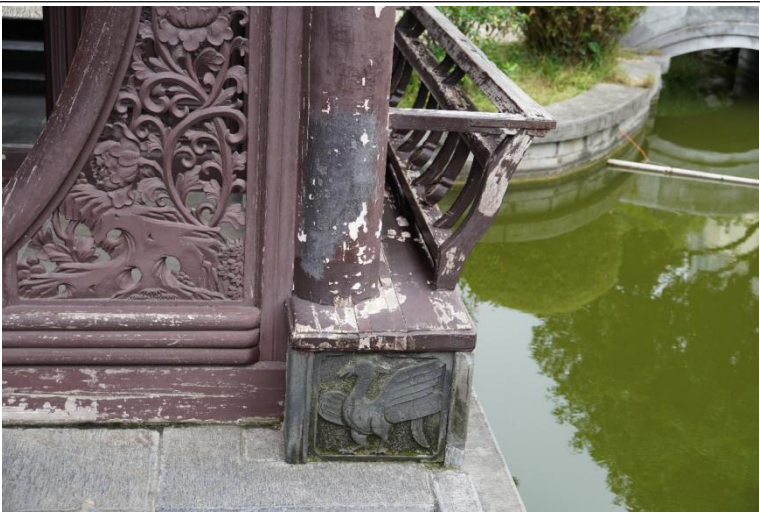
| 建筑名称 | 建筑分部 | 现状基本做法 | 现状病害描述 | 残损原因分析 | 照片编号 |
|---|---|---|---|---|---|
| | 柱子 | 直径 200mm 圆形木柱，外刷褐紫色油漆。 | 柱身室外油饰脱落，面积约 7 m²。 | 长期使用，自然老化 | P2-3 |

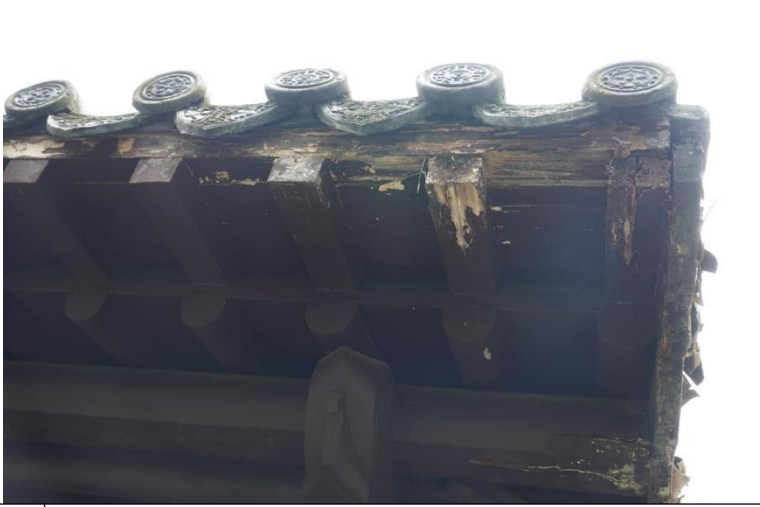
| 建筑名称 | 建筑分部 | 现状基本做法 | 现状病害描述 | 残损原因分析 | 照片编号 |
|---|---|---|---|---|---|
| | 木基层 | 直径 60mm 木椽@240mm，上铺木望板，整体外刷褐紫色油漆。 | 西南侧檐口飞椽、望板表面油饰脱落，面积约 10 m²。 | 毛细水随檐口瓦件内渗，造成雨水侵蚀。 | P2-7 |

| P2-7 | 西南侧檐口飞椽、望板表面油饰脱落。 | P2-8 | 卷棚入口南侧博缝板油饰翻卷翘起，大面积剥落。 | P2-9 | 入口披檐东侧博缝板油饰起甲脱落。 |

| 建筑名称 | 建筑分部 | 现状病害描述 | 保养维护措施 |
|---|---|---|---|
| | 木基层 | 西南侧檐口飞椽、望板表面油饰脱落，面积约 10 m²。 | 铲除西侧檐口飞椽及望板部位开裂油饰，重新粉刷原色油漆，约 10 m²。 |

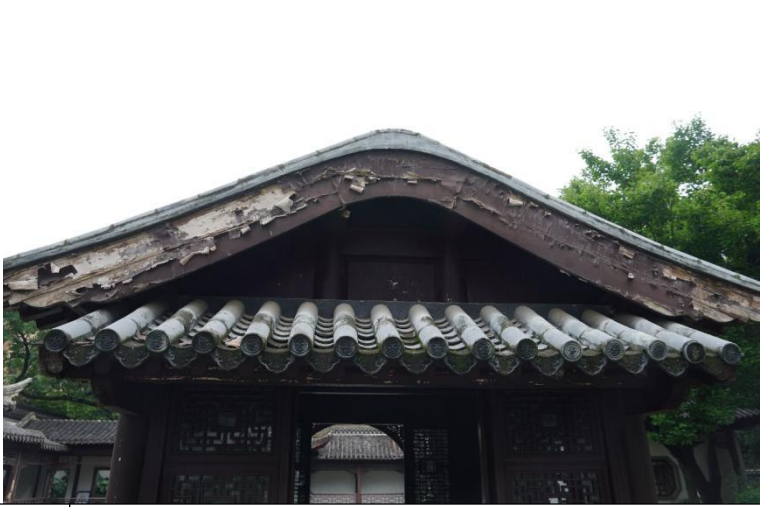
| 建筑名称 | 建筑分部 | 现状基本做法 | 现状病害描述 | 残损原因分析 | 照片编号 |
|---|---|---|---|---|---|
| | 博缝板 | 30mm 厚木板外刷暗褐紫色油漆。 | 油漆层翻卷翘起，大面积剥落，其中入口博缝板面积约 2.5 m²；北侧卷棚顶亭子东西博缝板面积约 2 m²； | 雨水侵蚀，自然老化。 | P2-8，P2-9，P2-10，P2-11，P2-12 |

| 建筑名称 | 建筑分部 | 现状病害描述 | 保养维护措施 |
|---|---|---|---|
| | 博缝板 | 油漆层翻卷翘起，大面积剥落，其中入口博缝板面积约 2.5 m²；北侧卷棚顶亭子东西博缝板面积约 2 m²； | 铲除入口博缝板部位开裂油饰，重新粉刷原色油漆，约 2.5 m²。<br>铲除北侧卷棚顶亭子东西博缝板部位开裂油饰，重新粉刷原色油漆，约 2 m²。 |

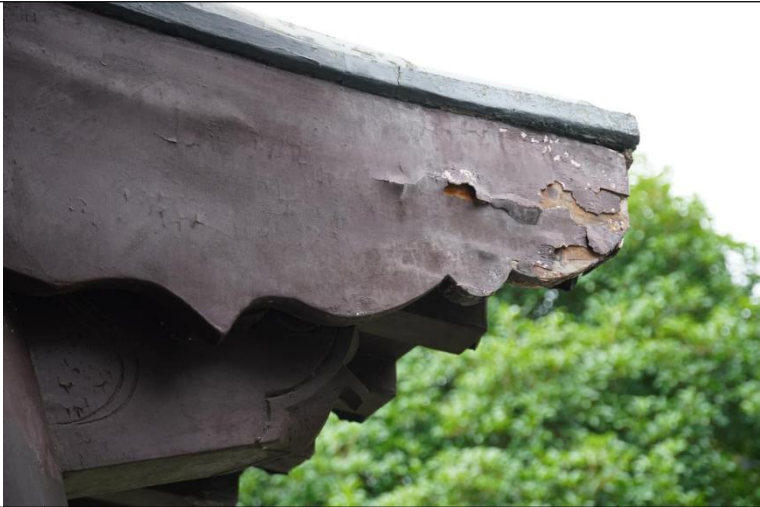
| P2-10 | 船厅卷棚北西侧博缝板翘起、剥落。 | P2-11 | 卷棚顶亭子西博缝板油饰翻卷翘起，大面积剥落。 | P2-12 | 卷棚顶亭子东博缝板油饰翻卷翘起，大面积剥落。 |

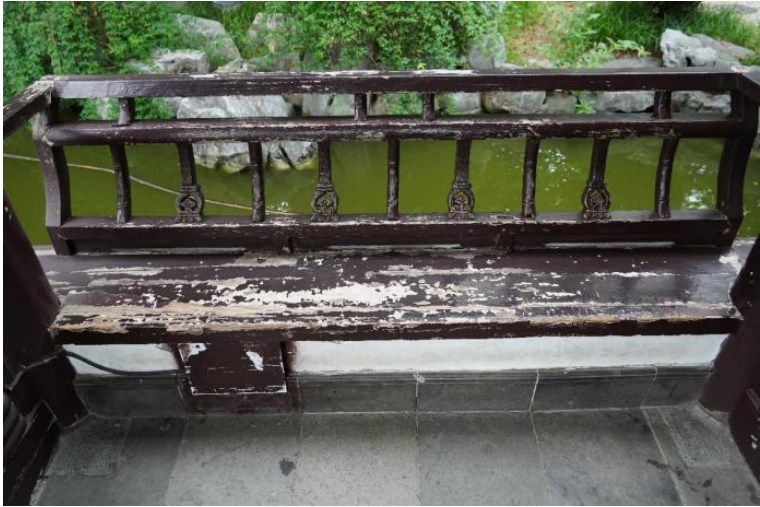
| 建筑名称 | 建筑分部 | 现状基本做法 | 现状病害描述 | 残损原因分析 | 照片编号 |
|---|---|---|---|---|---|
| | 美人靠 | 卷棚顶亭子东西两侧做美人靠，外刷褐紫色油漆。 | 东西两侧美人靠表面油饰脱落，面积约 6 m²；东侧美人靠心仔条糟朽松动 1 根；西侧美人靠南端心仔条缺失 1 根。 | 长期使用造成木构件节点松动，油漆面自然磨损。 | P2-13，P2-14，P2-15，P2-16 |

| P2-13 | 东侧美人靠表面油饰脱落。 | P2-14 | 东侧美人靠心仔条糟朽松动 1 根。 | P2-15 | 西侧美人靠表面油饰脱落。 |

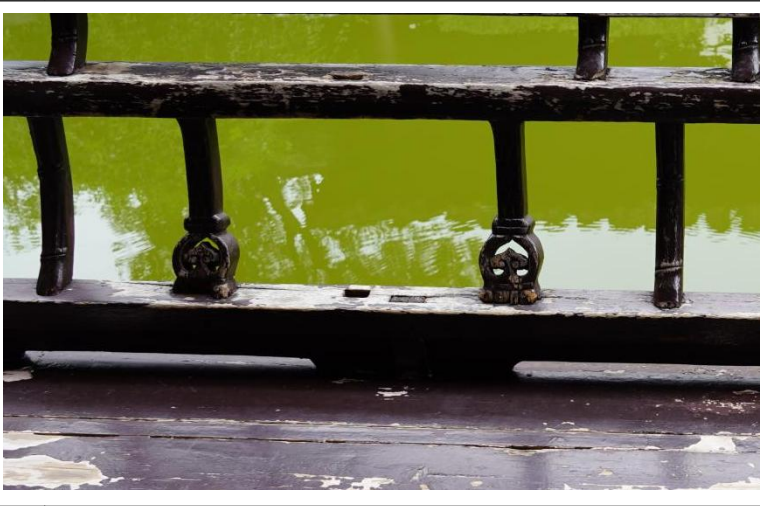
| P2-16 | 西侧美人靠心仔条缺失 1 根。 | P2-17 | 石舫东屋面檐口勾头瓦件开裂。 | P2-18 | 石舫西屋面檐口勾头瓦件开裂。 |

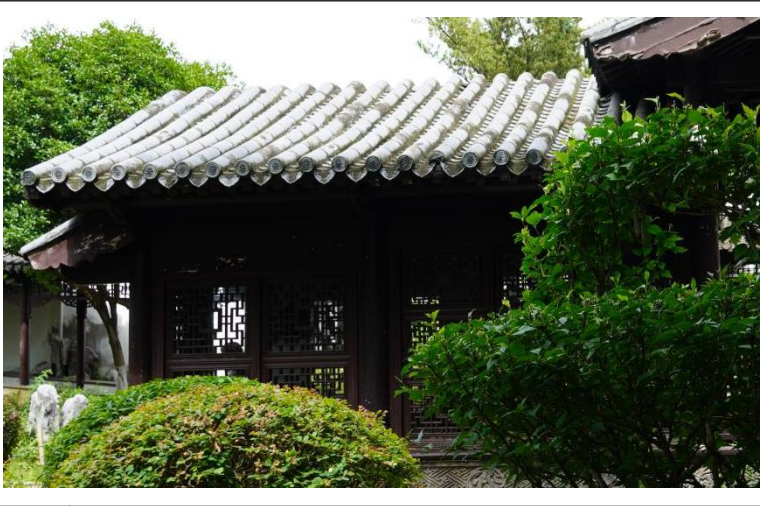
| 建筑名称 | 建筑分部 | 现状基本做法 | 现状病害描述 | 残损原因分析 | 照片编号 |
|---|---|---|---|---|---|
| | 屋面 | 卷棚悬山顶，灰色筒板瓦屋面，入口处带披檐。 | 屋面檐口勾头瓦件开裂损坏约 5 块。 | 长期使用，自然老化 | P2-17、P2-18 |

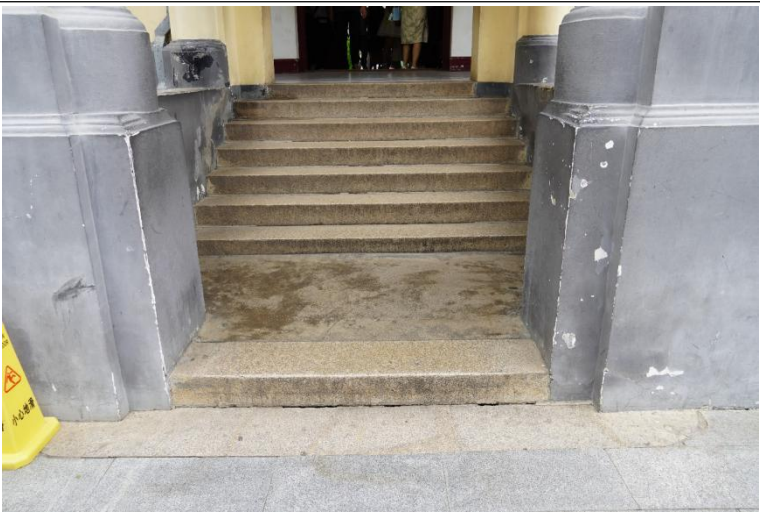
| 建筑名称 | 建筑分部 | 现状基本做法 | 现状病害描述 | 残损原因分析 | 照片编号 |
|---|---|---|---|---|---|
| 大总统办公室门廊 | 台阶夹墙 | 夹墙高度同台基，表面刷灰色涂料层。 | 入口东侧廊柱南面墙，灰色涂料层剥落，面积约 1.8 m²。<br>台阶东夹墙表面灰色涂料层大面积剥落，面积约 12 m²。<br>台阶西夹墙表面灰色涂料层大面积剥落，面积约 12 m²。 | 入口人流量大，长期使用，上表面人为磨损。 | P3-1，P3-2，P3-3<br>P3-4 |

| P3-1 | 入口东侧廊柱南面墙外，灰色涂料层剥落。 | P3-2 | 台阶东夹墙顶面及内立面灰色涂料层大面积剥落。 | P3-3 | 台阶西夹墙外立面灰色涂料层剥落。 |

| 建筑名称 | 建筑分部 | 现状病害描述 | 保养维护措施 |
|---|---|---|---|
| 孙中山临时大总统办公室门廊 | 台阶夹墙 | 入口东侧廊柱南面墙灰色涂料层剥落，面积约 1.8 m²。<br>台阶东夹墙表面灰色涂料层大面积剥落，面积约 12 m²。<br>台阶西夹墙表面灰色涂料层大面积剥落，面积约 12 m²。 | 铲除入口东侧廊柱南面墙起翘剥落的涂料饰面层，按原做法重刷饰面层，面积约 1.8 m²。<br>铲除台阶东夹墙表面灰色涂料饰面层，按原做法重刷饰面层，面积约 12 m²。<br>铲除台阶西夹墙表面灰色涂料饰面层，按原做法重刷饰面层，面积约 12 m²。 |

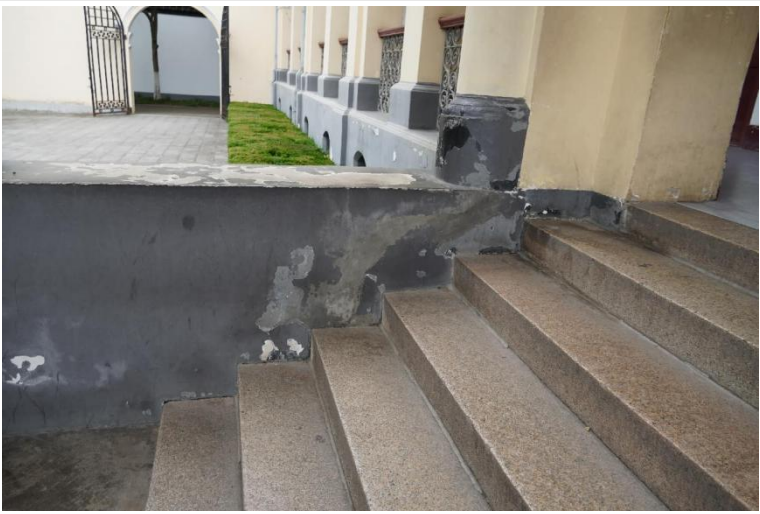
| P3-4 | 台阶西夹墙内立面灰色涂料层剥落。 | P3-5 | 入口西侧廊墙东立面污渍。 | P3-6 | 入口西侧廊墙内立面白色涂料层大面积剥落。 |

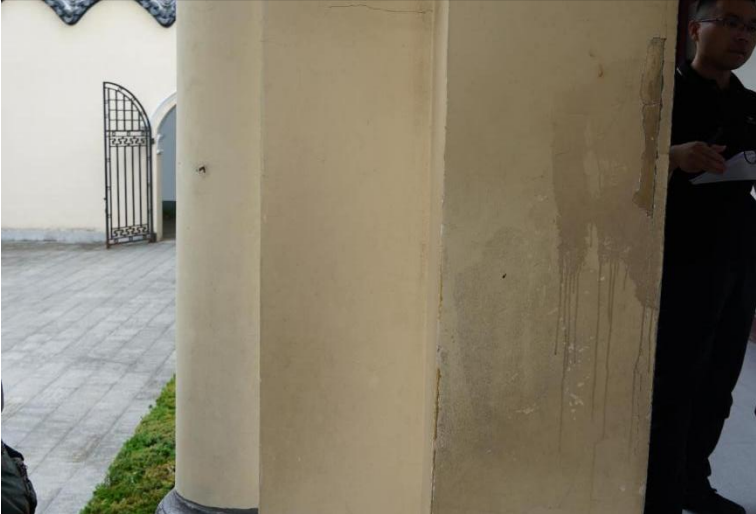
| 建筑名称 | 建筑分部 | 现状基本做法 | 现状病害描述 | 残损原因分析 | 照片编号 |
|---|---|---|---|---|---|
| | 廊墙 | 墙外刷黄色涂料层，内刷白色涂料层。 | 入口西侧廊墙东立面污渍，面积约 1.5 m²。<br>入口西侧廊墙内立面白色涂料层大面积剥落，面积约 2.5 m²。 | 长期使用，自然老化 | P3-5，P3-6 |

| 建筑名称 | 建筑分部 | 现状病害描述 | 保养维护措施 |
|---|---|---|---|
| | 廊墙 | 入口西侧廊墙东立面污渍，面积约 1.5 m²。<br>入口西侧廊墙内立面白色涂料饰面层大面积剥落，面积约 2.5 m²。 | 铲除入口西侧廊墙东立面污渍部分黄色涂料饰面层，按原做法重刷饰面层，面积约 1.5 m²。<br>入口西侧廊墙内立面按原做法重刷白色涂料饰面层，面积约 2.5 m²。 |

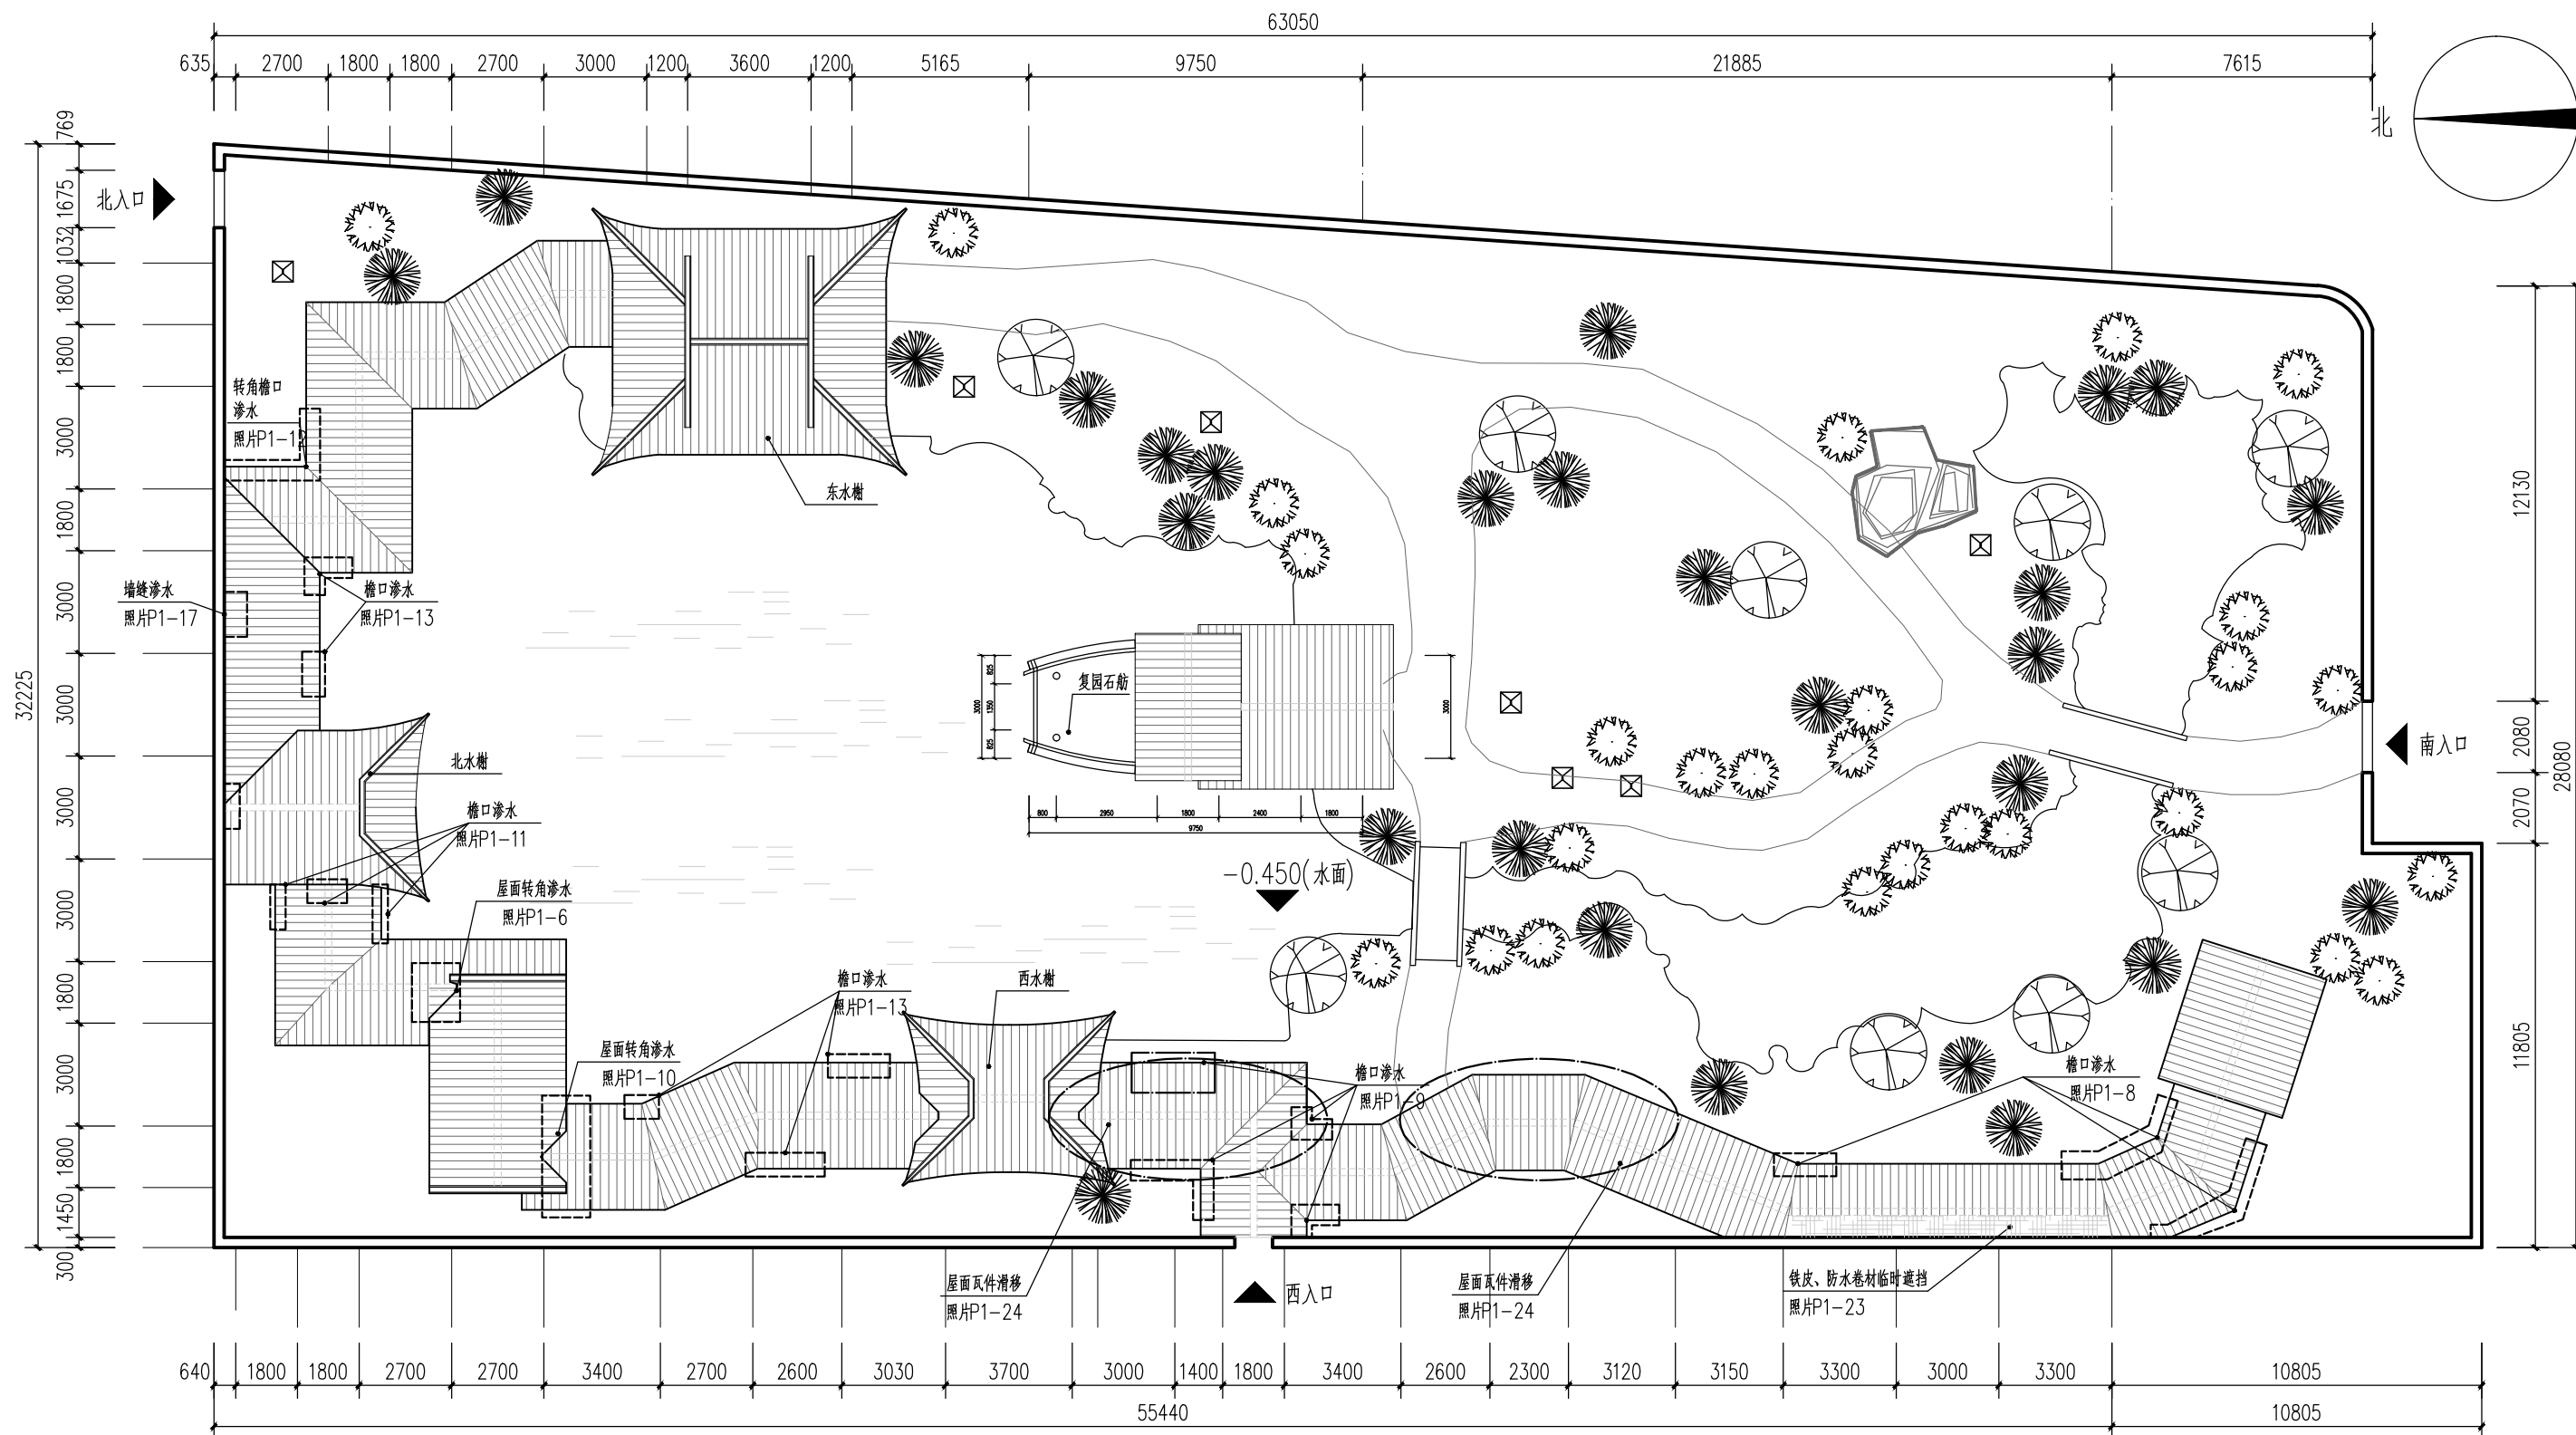
说明：游廊屋面檐口及转角处存在渗水，面积约80m<sup>2</sup>；游廊屋面瓦件局部滑移，面积约20m<sup>2</sup>；局部瓦件碎裂，瓦件残损率2%，面积约8m<sup>2</sup>。
