建筑设计说明

| 2.1 | 项目名称：花局里11#15#16#、14#楼屋面修缮方案 |

| 花局里 11#15#16#、14# 楼屋面修缮方案 | | | |

修缮措施表

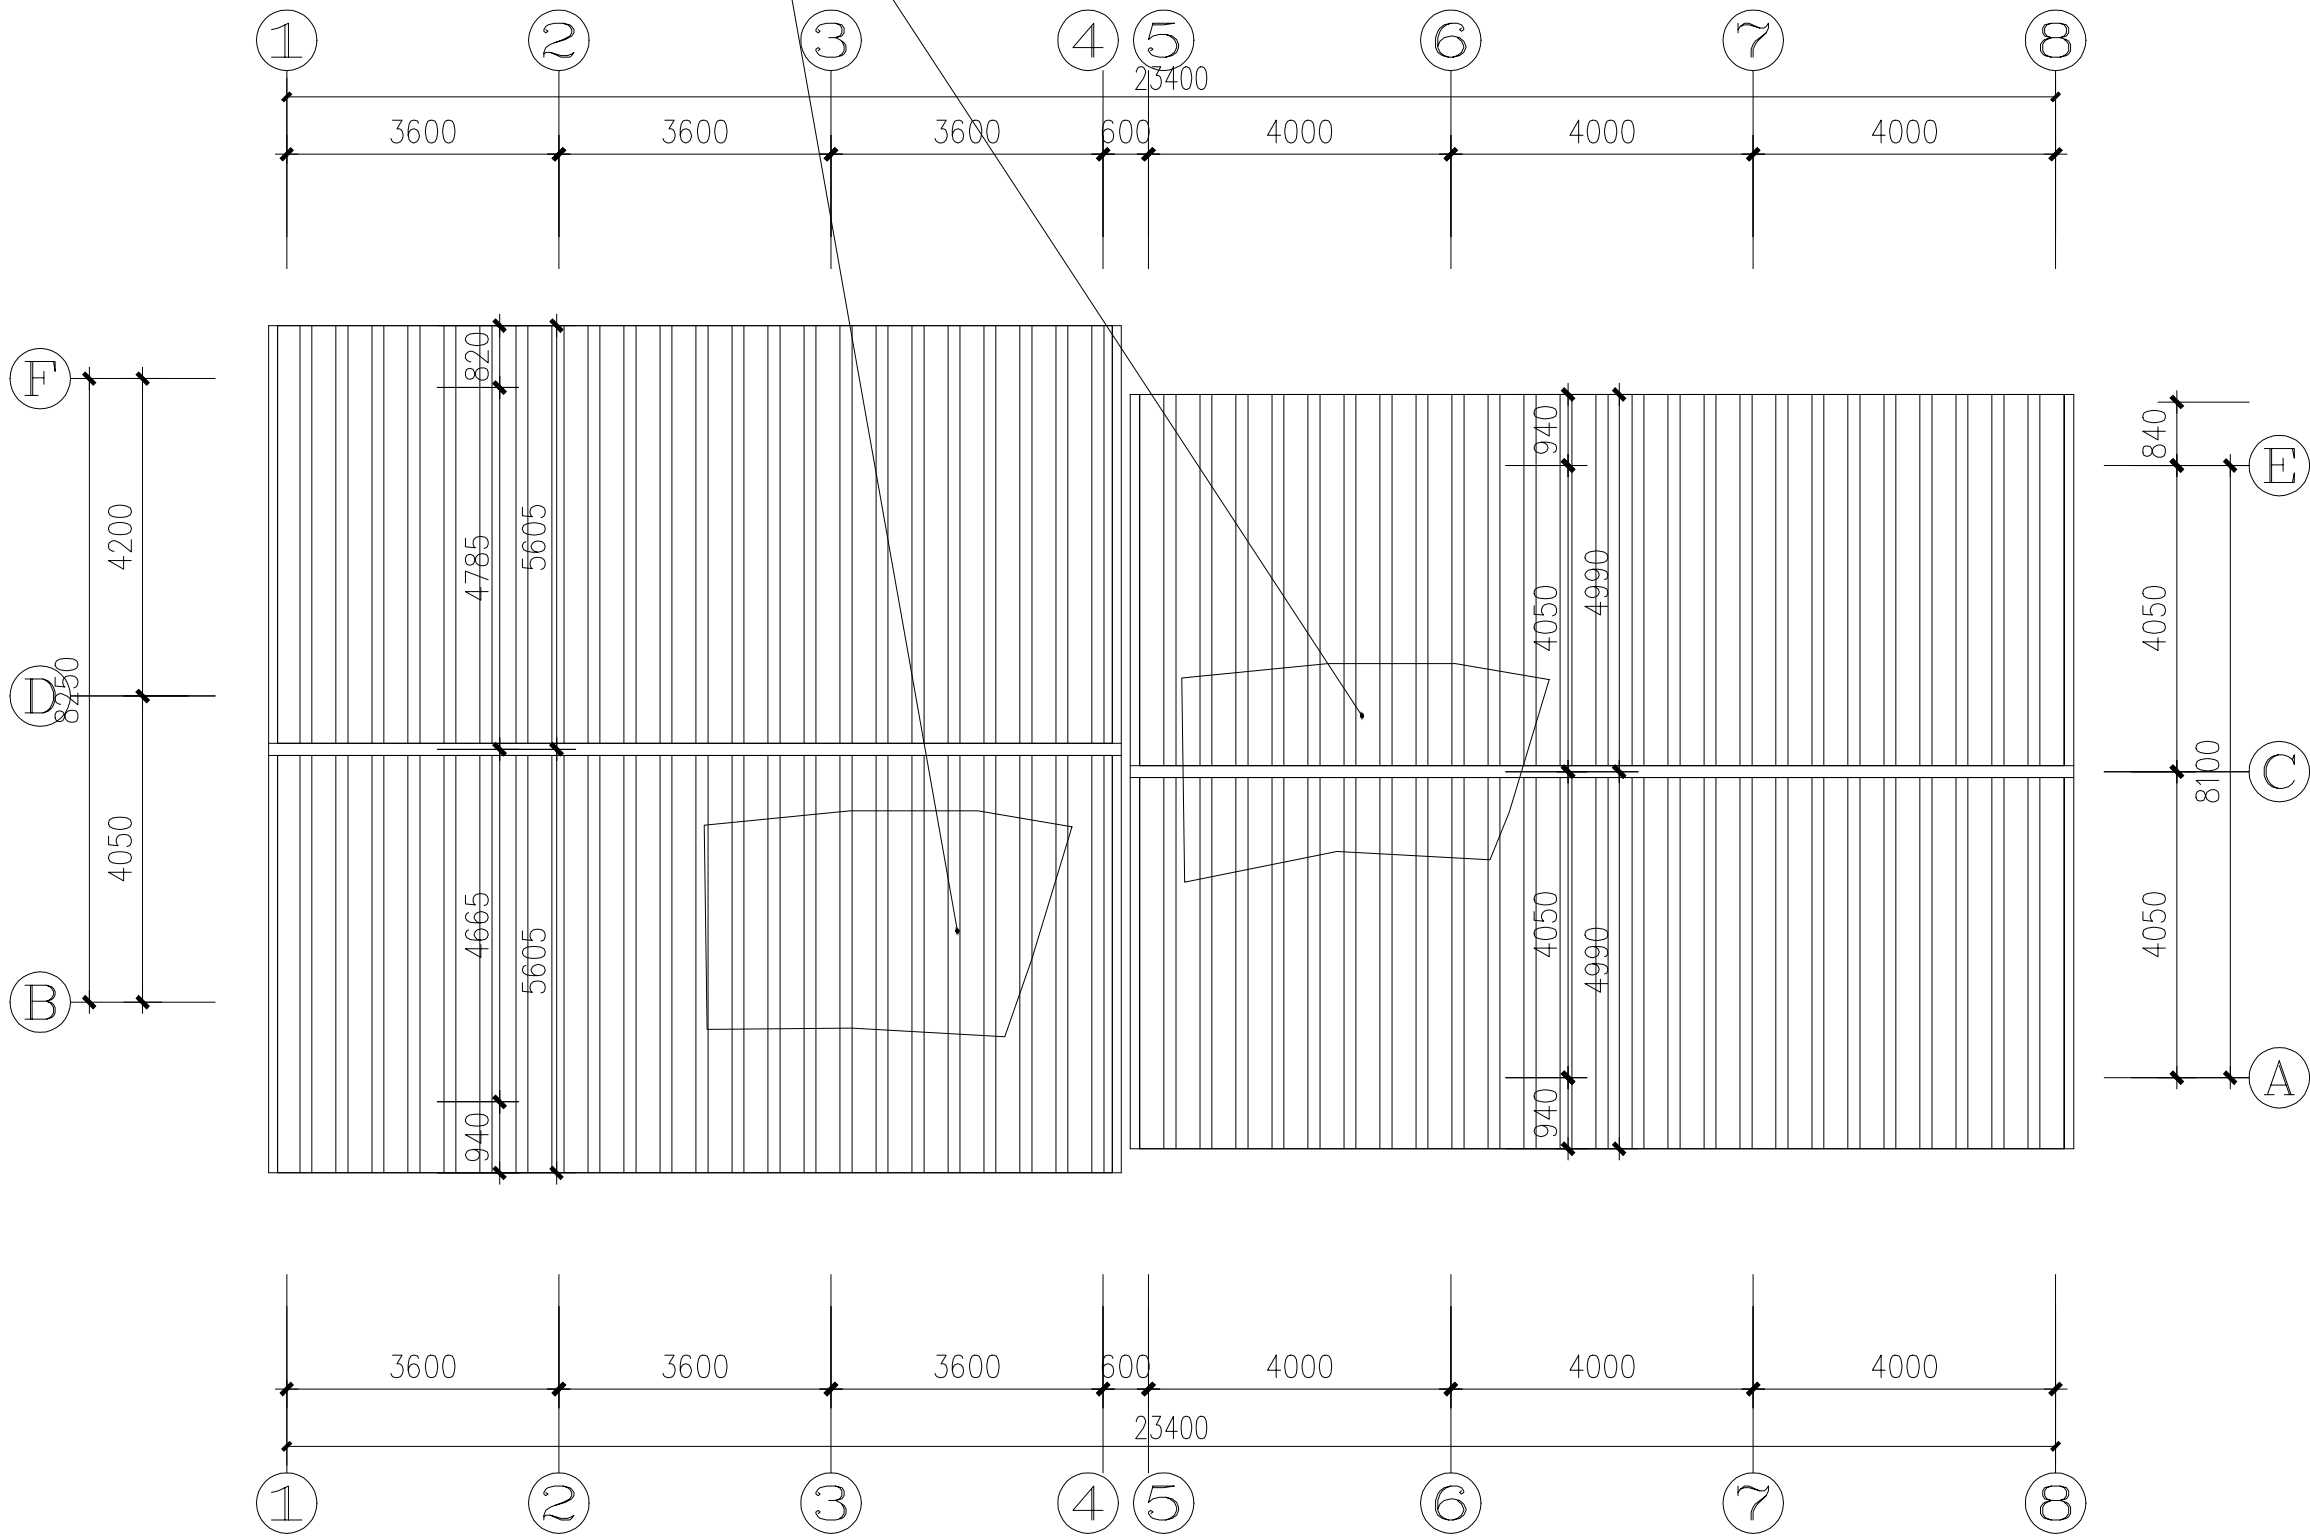
14#楼屋顶平面现状图 1:100

现状瓦屋面不平整，杂草丛生，脑瓦脱胎，瓦行紊乱，局部盖瓦碎裂、下滑，影响屋面正常排水，多处渗漏现象严重

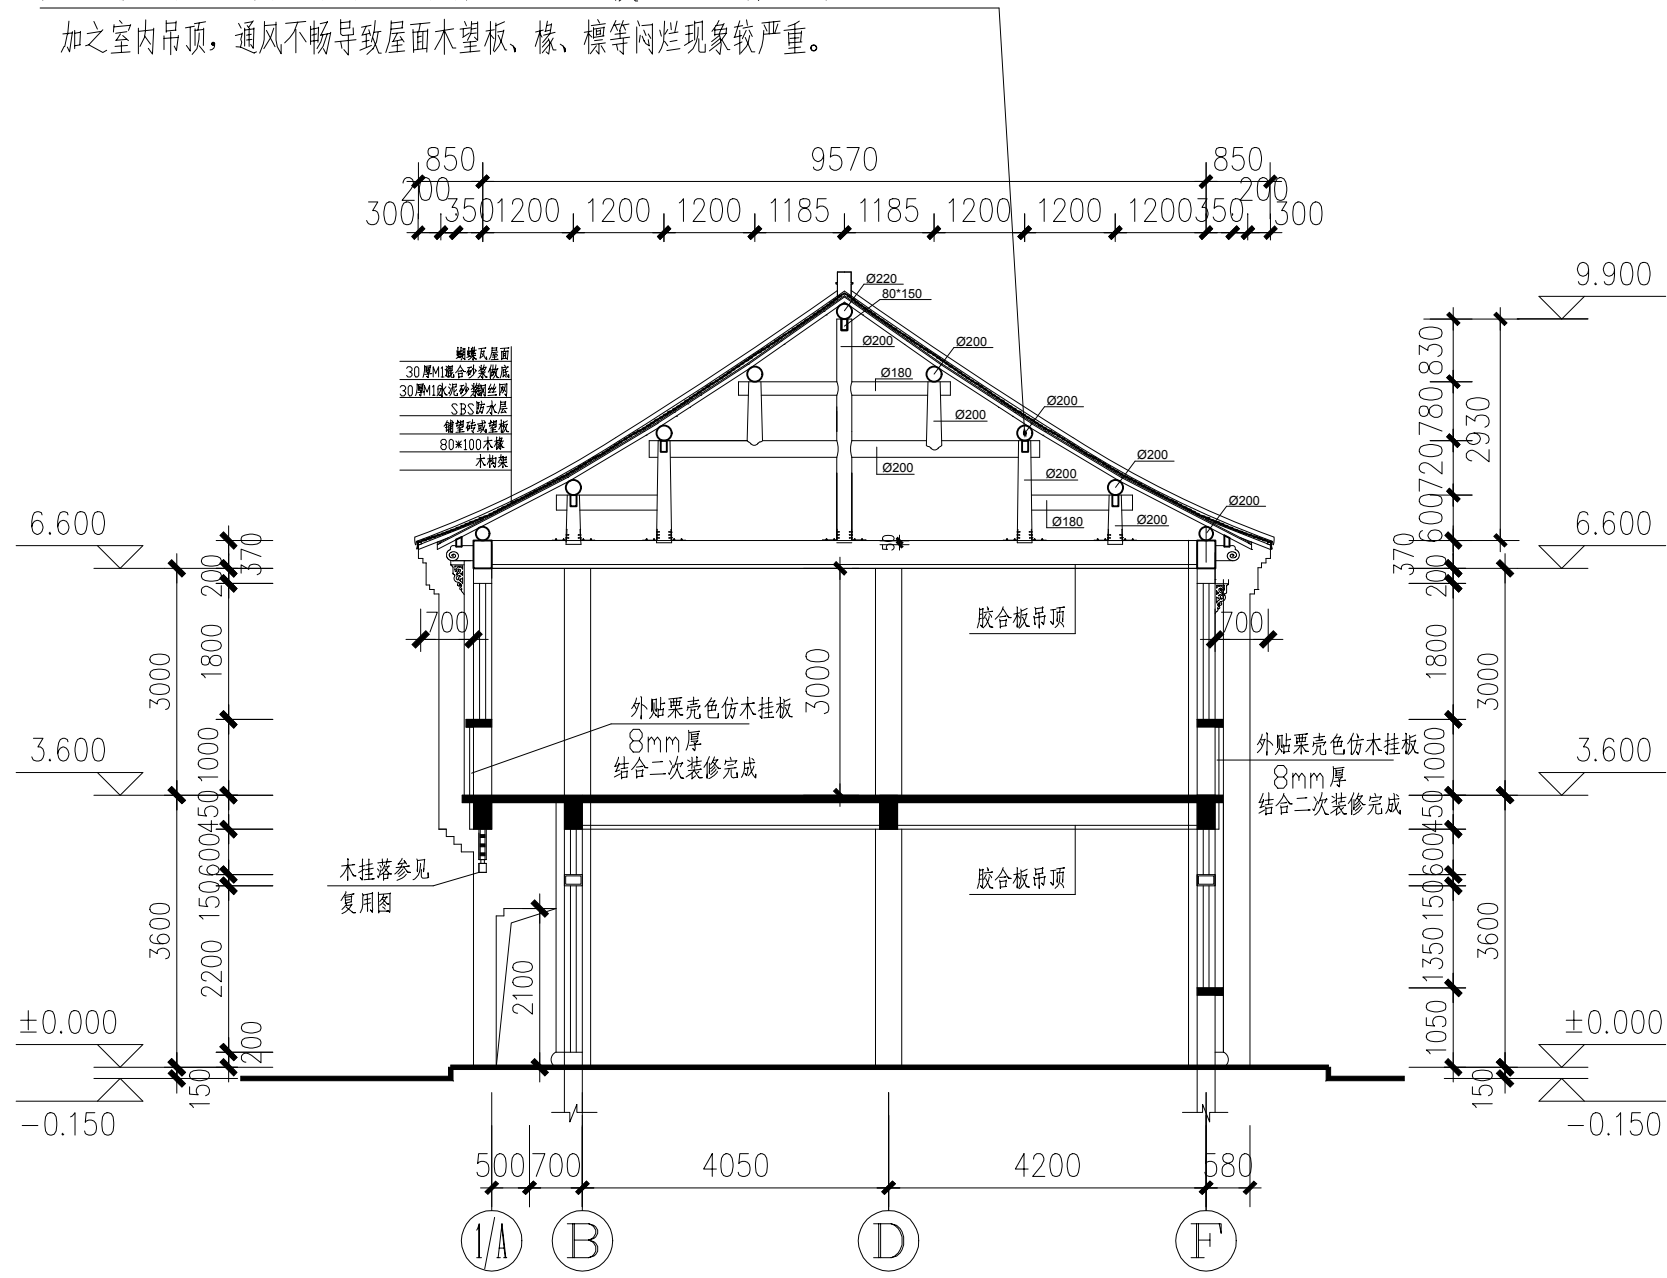
14#楼 1-1 剖面现状图 1:100

受风雨侵蚀影响，外檐出檐椽、飞椽椽头出现不同程度的槽朽、腐烂现象。  
加之室内吊顶，通风不畅导致屋面木望板、椽、檩等闷烂现象较严重。

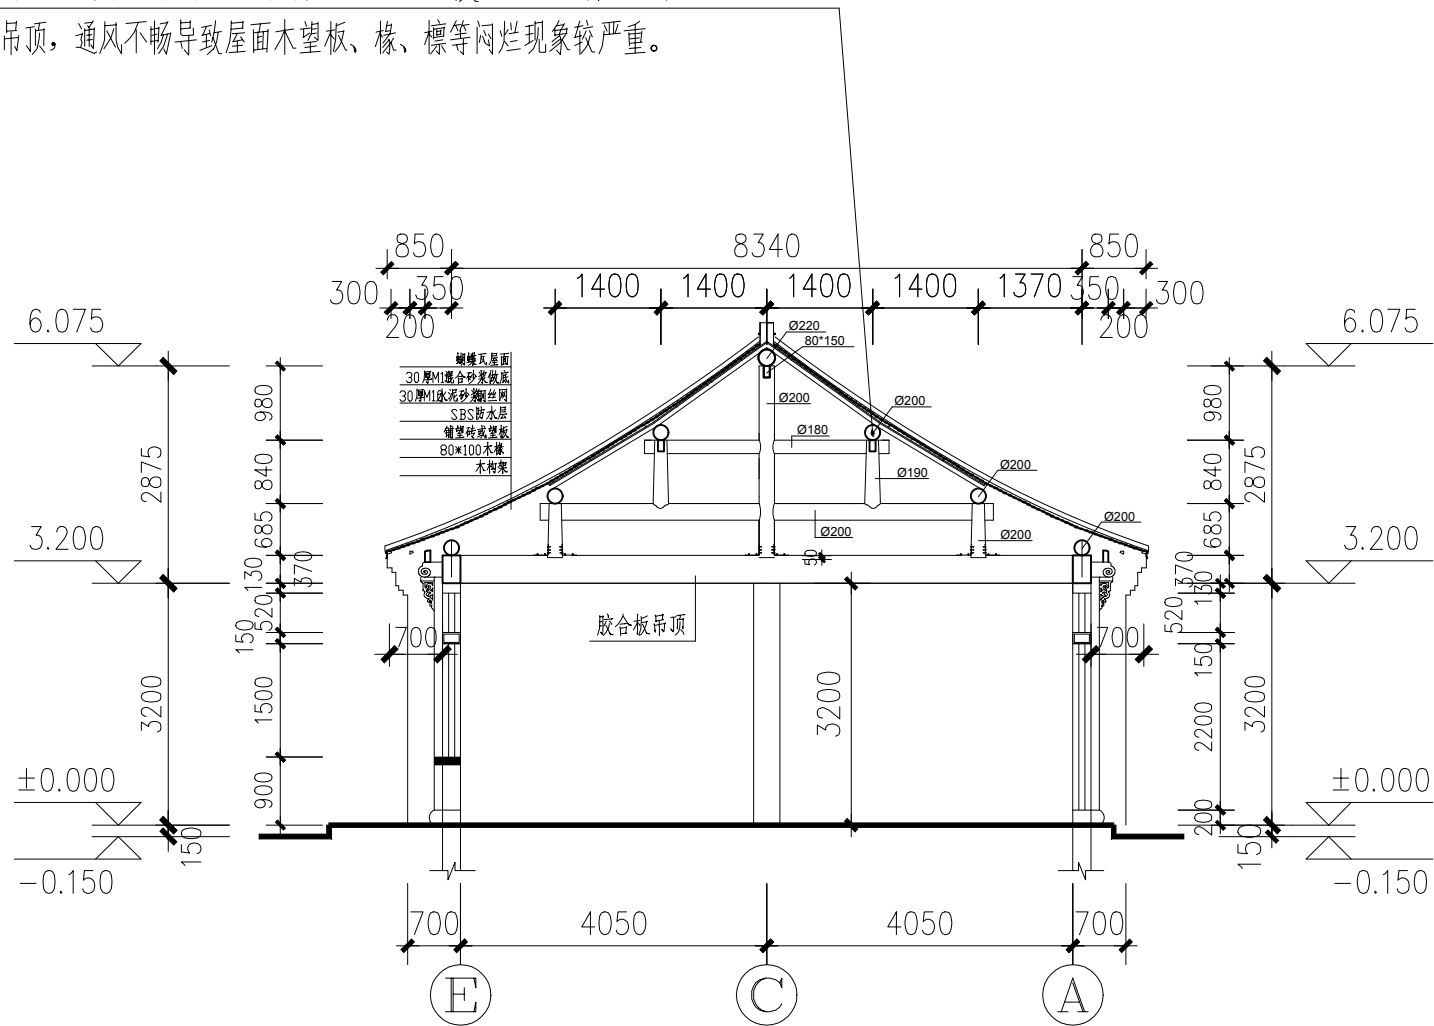
14#楼 2-2 剖面现状图 1:100

受风雨侵蚀影响，外檐出檐椽、飞椽椽头出现不同程度的槽朽、腐烂现象。  
加之室内吊顶，通风不畅导致屋面木望板、椽、檩等闷烂现象较严重。
