# 甘熙宅第

全国重点文物保护单位甘熙宅第  
南捕厅19号院西偏院修缮工程

东南大学建筑设计研究院有限公司

## 第二部分设计方案

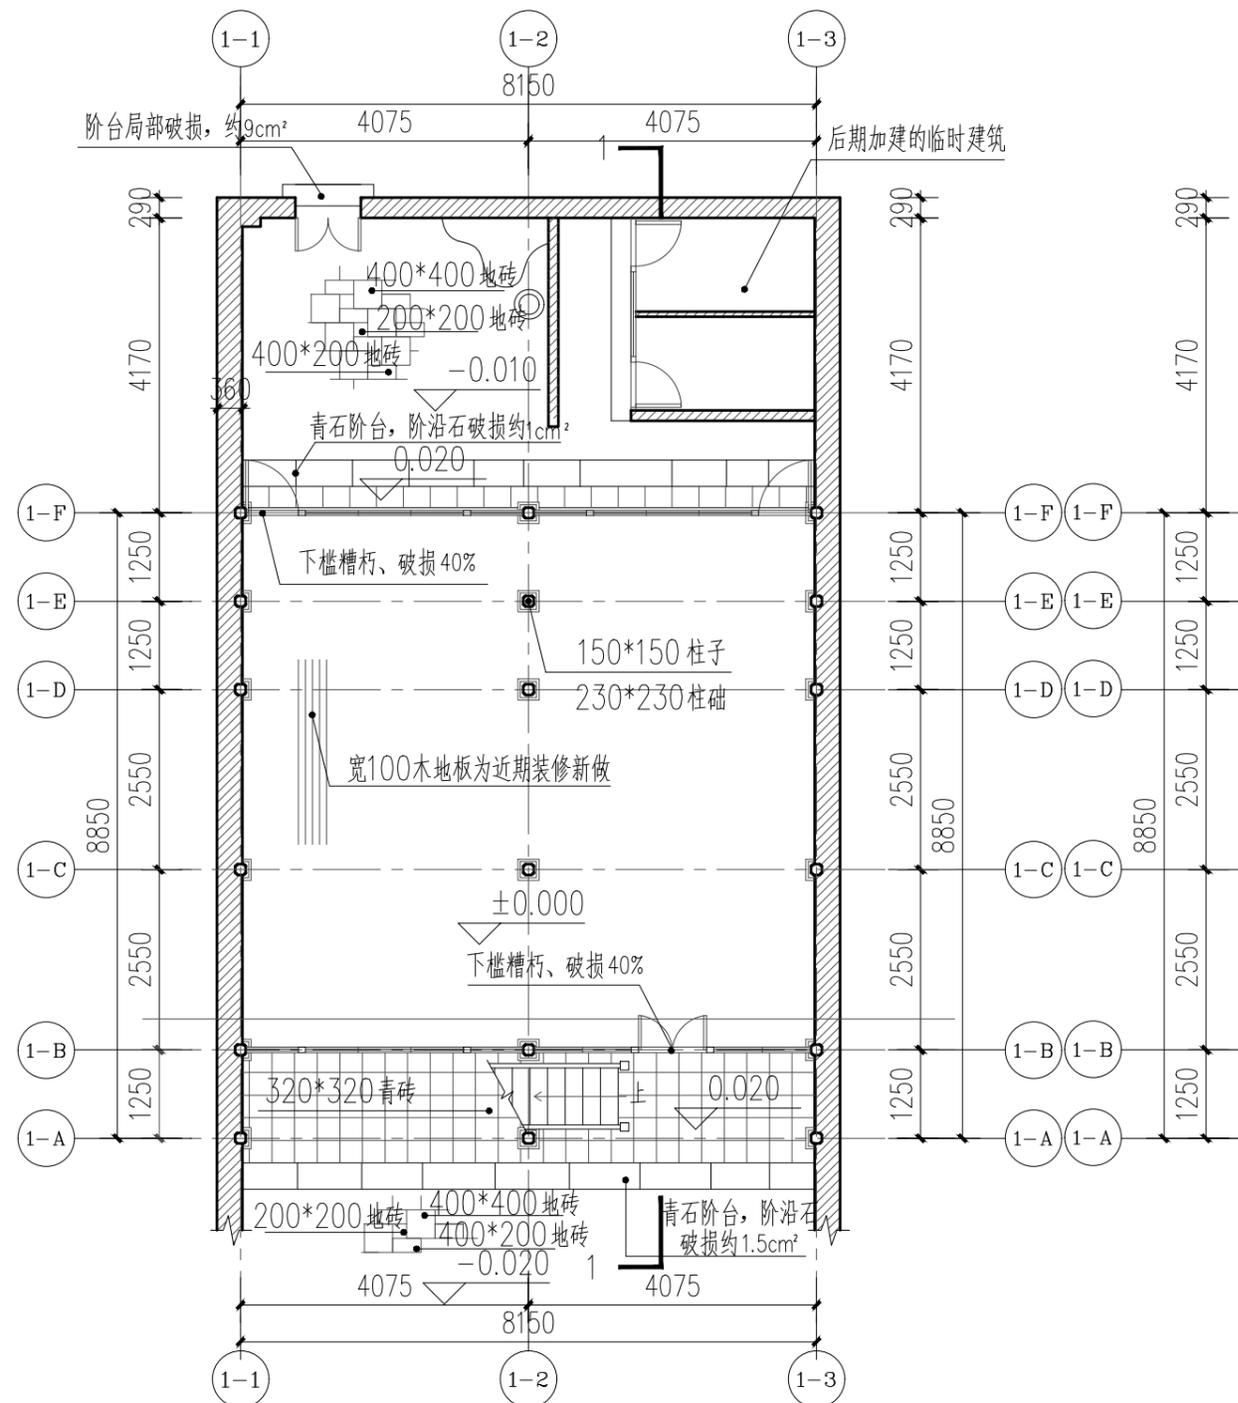
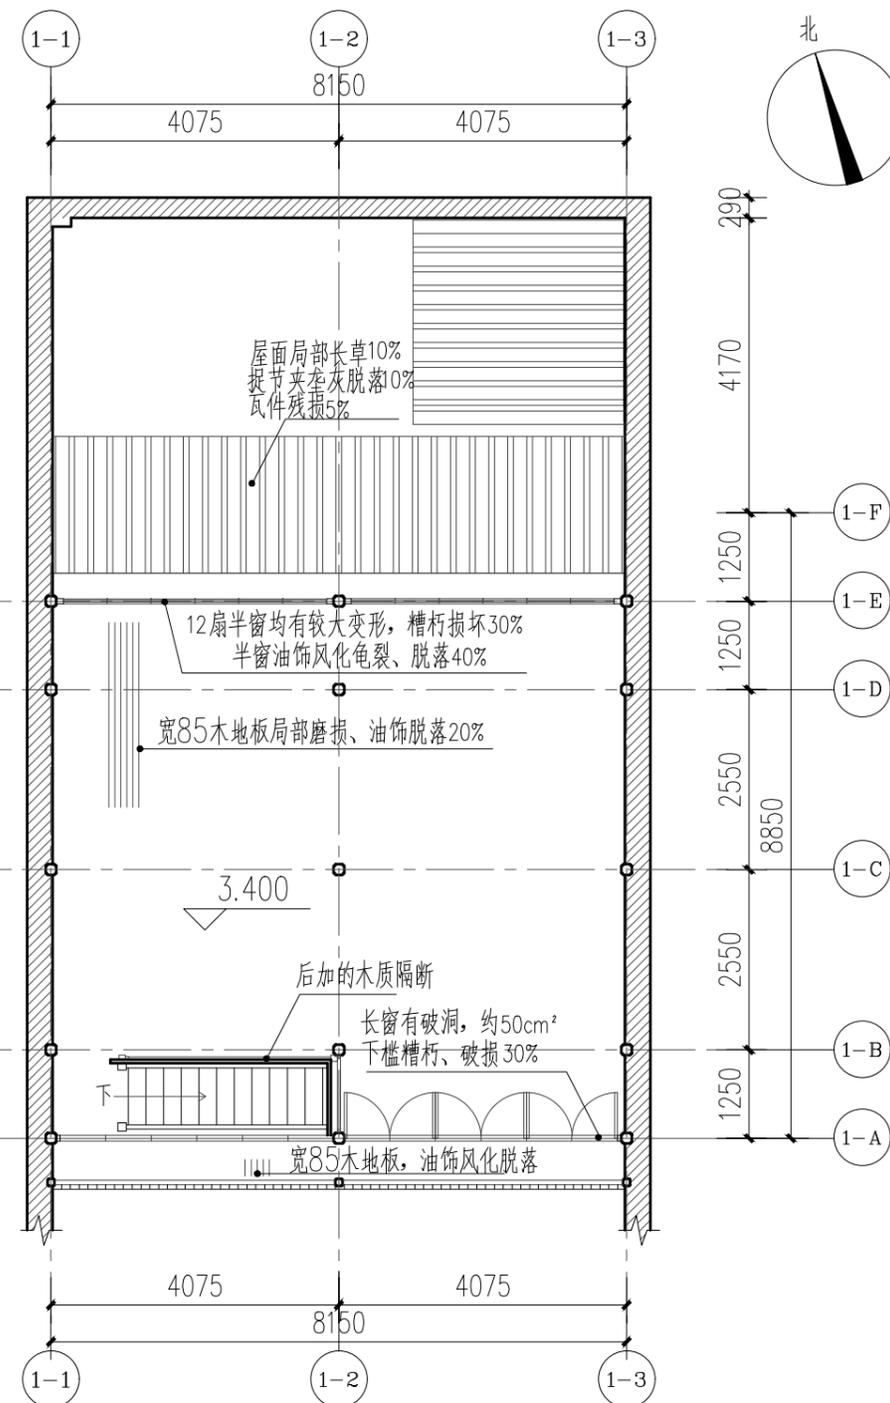
图名  
 一进一层平面图、一进二层平面图

1. 台阶: 青石砌筑的台阶, 九十年代维修, 保存较好, 南北入口部位阶沿石均有局部破损, 总计 11.5cm<sup>2</sup>
2. 散水: 散水与室外铺地一体化设置
3. 地面: 一层地面为青砖铺地, 保存较好; 拆除一层木地板露出青砖铺地约 63m<sup>2</sup>; 二层木地板局部油饰磨损脱落漆约 12m<sup>2</sup>。
4. 檐柱柱础石: 表面风化、破损约 30%

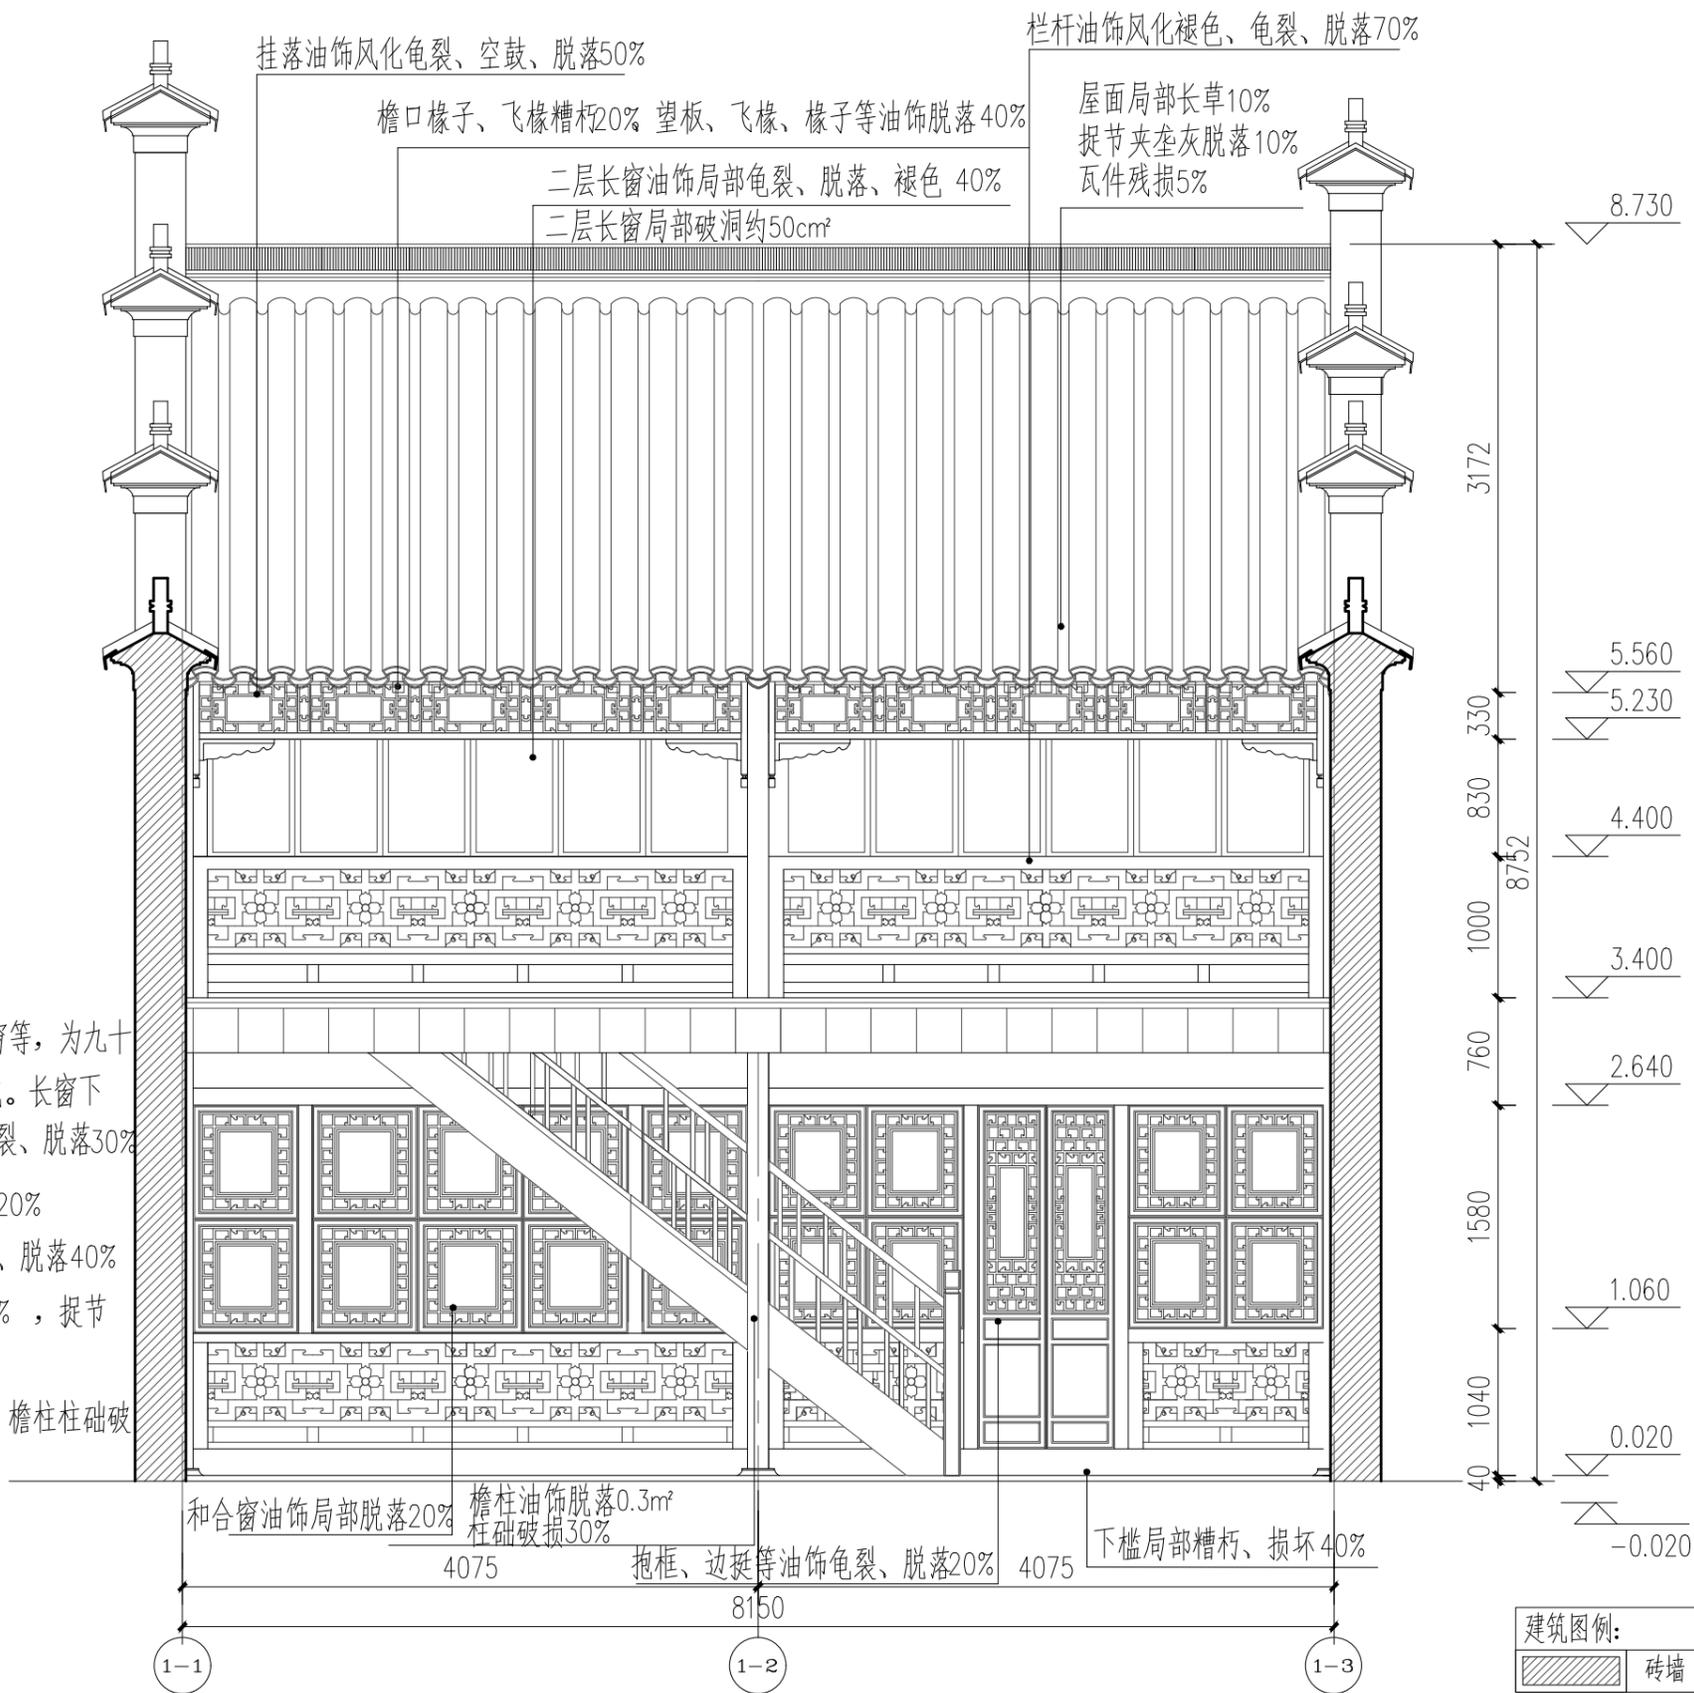
一进南立面图 1:50

1. 门窗：南立面长窗、和合窗、横风窗等，为九十年代维修，做法工艺多使用现代方式。长窗下槛槽朽损坏40%，油饰不同程度龟裂、脱落30%
2. 木基层：南立檐口椽子、飞椽槽朽20%  
檐下飞椽、椽子、望板等油饰空鼓、脱落40%
3. 屋面：局部长草10%，瓦件缺失5%，捉节夹奎灰脱落10%
4. 檐柱：正贴檐柱底部油饰脱落0.3m<sup>2</sup>，檐柱柱础破损30%

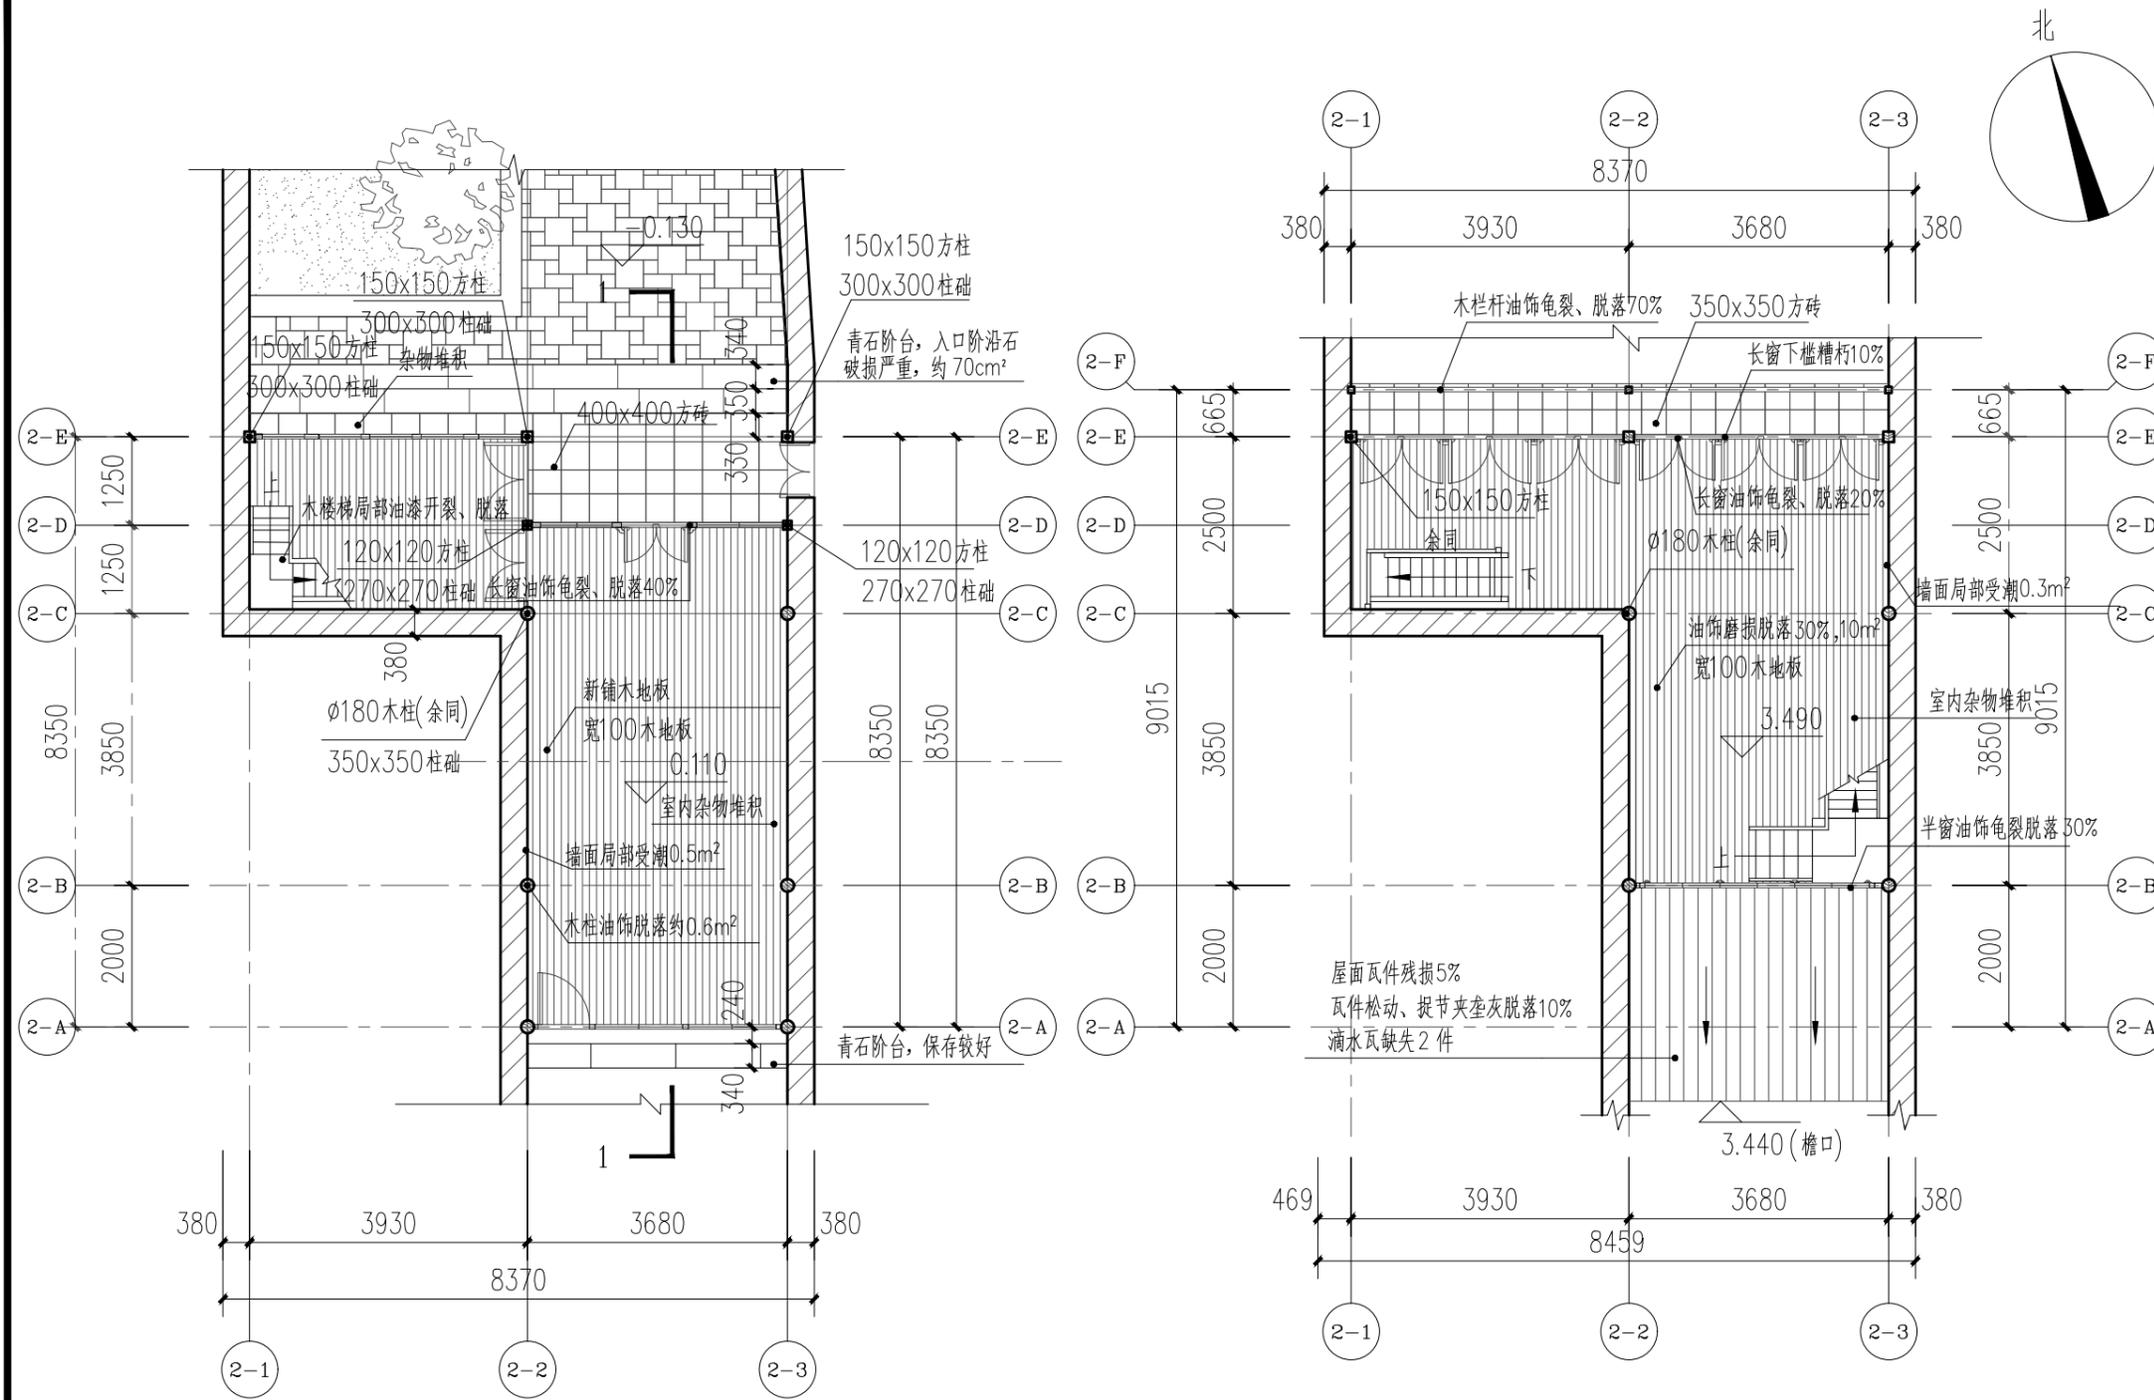
二进一层平面图 1:100  
 建筑面积: 56.4m²

1. 台阶: 青石砌筑的台阶, 九十年代维修, 北立面入口部位阶沿石底部破损严重70cm²
2. 散水: 散水与室外铺地一体化设置
3. 地面: 一层地面为青砖铺地, 保存较好; 一层室内在青砖上新铺地毯, 未对原地面造成不可逆损害; 木地板局部油饰磨损脱落漆总计约14m²
4. 檐柱柱础石: 表面风化、破损约 30%

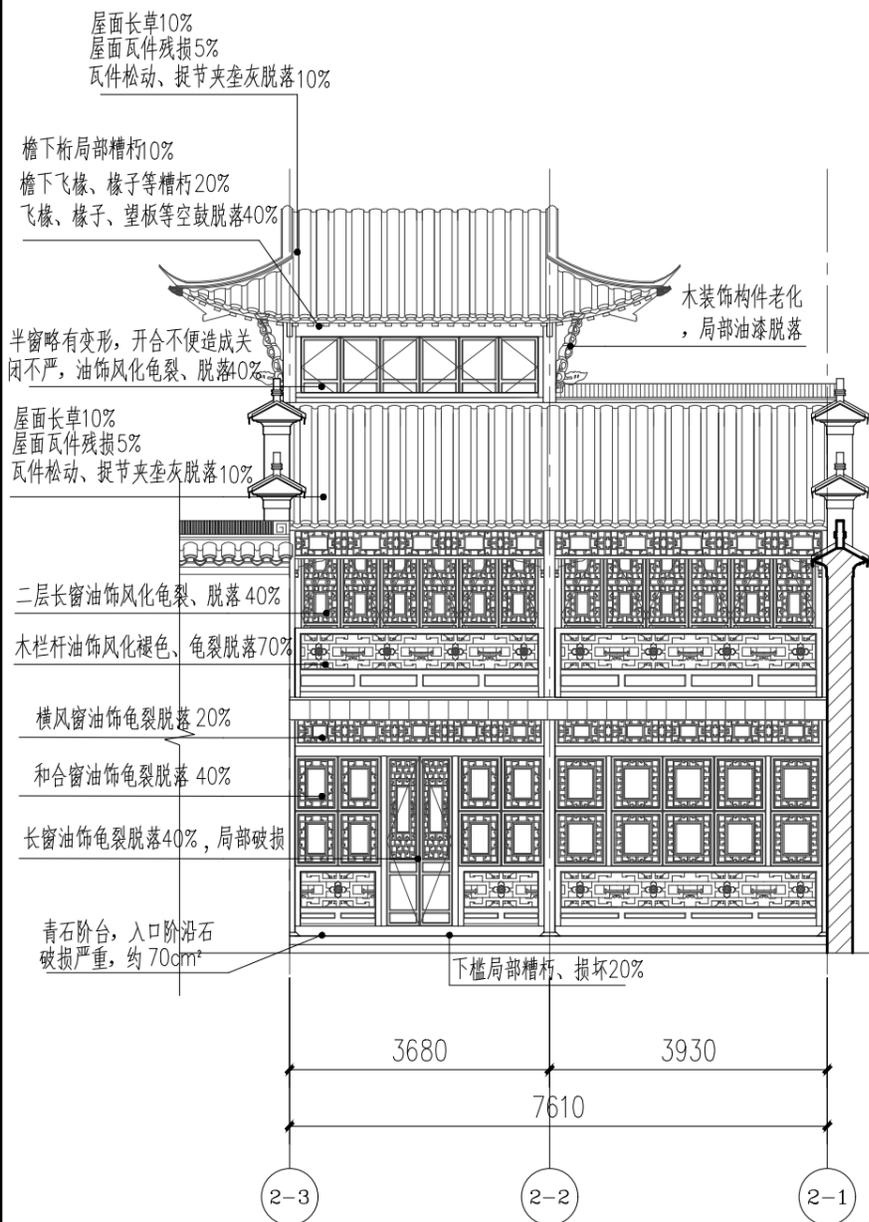
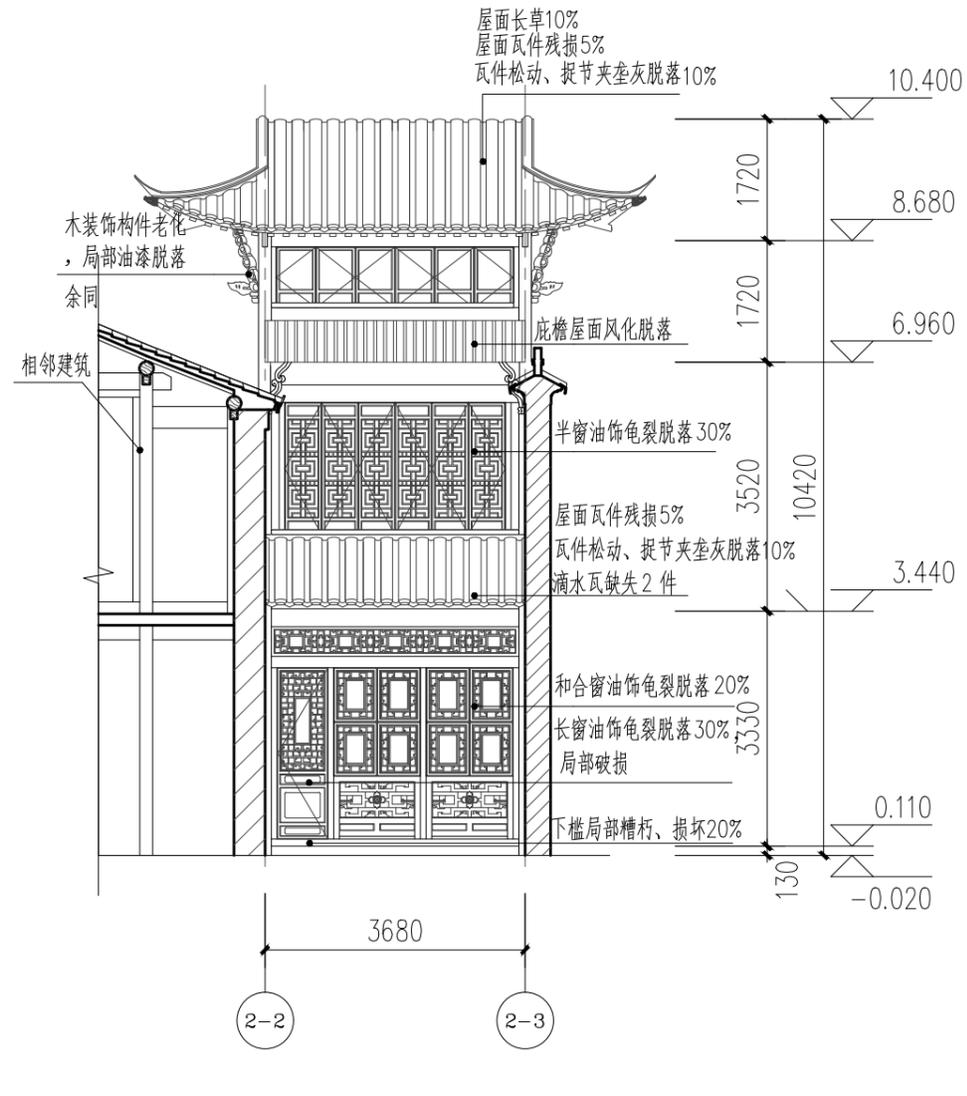
1. 阶台: 青石砌筑的阶台, 九十年代维修, 北立面入口部位阶沿石底部破损严重 70cm²; 檐柱柱础石表面风化、破损约 30%
2. 木基层: 北立面梓桁和梁头局部糟朽 10%, 檐下椽子、飞椽、望板等糟朽 20%, 椽子、飞椽、望板油饰空鼓、脱落 40%  
 南立面一层梓桁和梁头局部糟朽 10%, 檐下椽子、飞椽、望板等糟朽 10%, 椽子、飞椽、望板油饰空鼓、脱落 30%  
 三层梓桁和梁头局部糟朽 10%, 檐下椽子、飞椽、望板等糟朽 20%, 椽子、飞椽、望板油饰空鼓、脱落 40%
3. 门窗: 一、二层门窗为九十年代维修, 做法使用现代工艺。油饰不同程度龟裂脱落, 长窗下槛糟朽 20%  
 三层半窗略有变形, 开合不便易造成关闭不严, 油饰风化龟裂脱落 40%
4. 屋面: 屋面长草 10%, 瓦件残损 5%, 瓦件松动、捉节夹坭灰脱落 10%, 一、二层为小青瓦屋面, 其中南面缺失滴水瓦缺失 2 件, 三层为歇山屋面

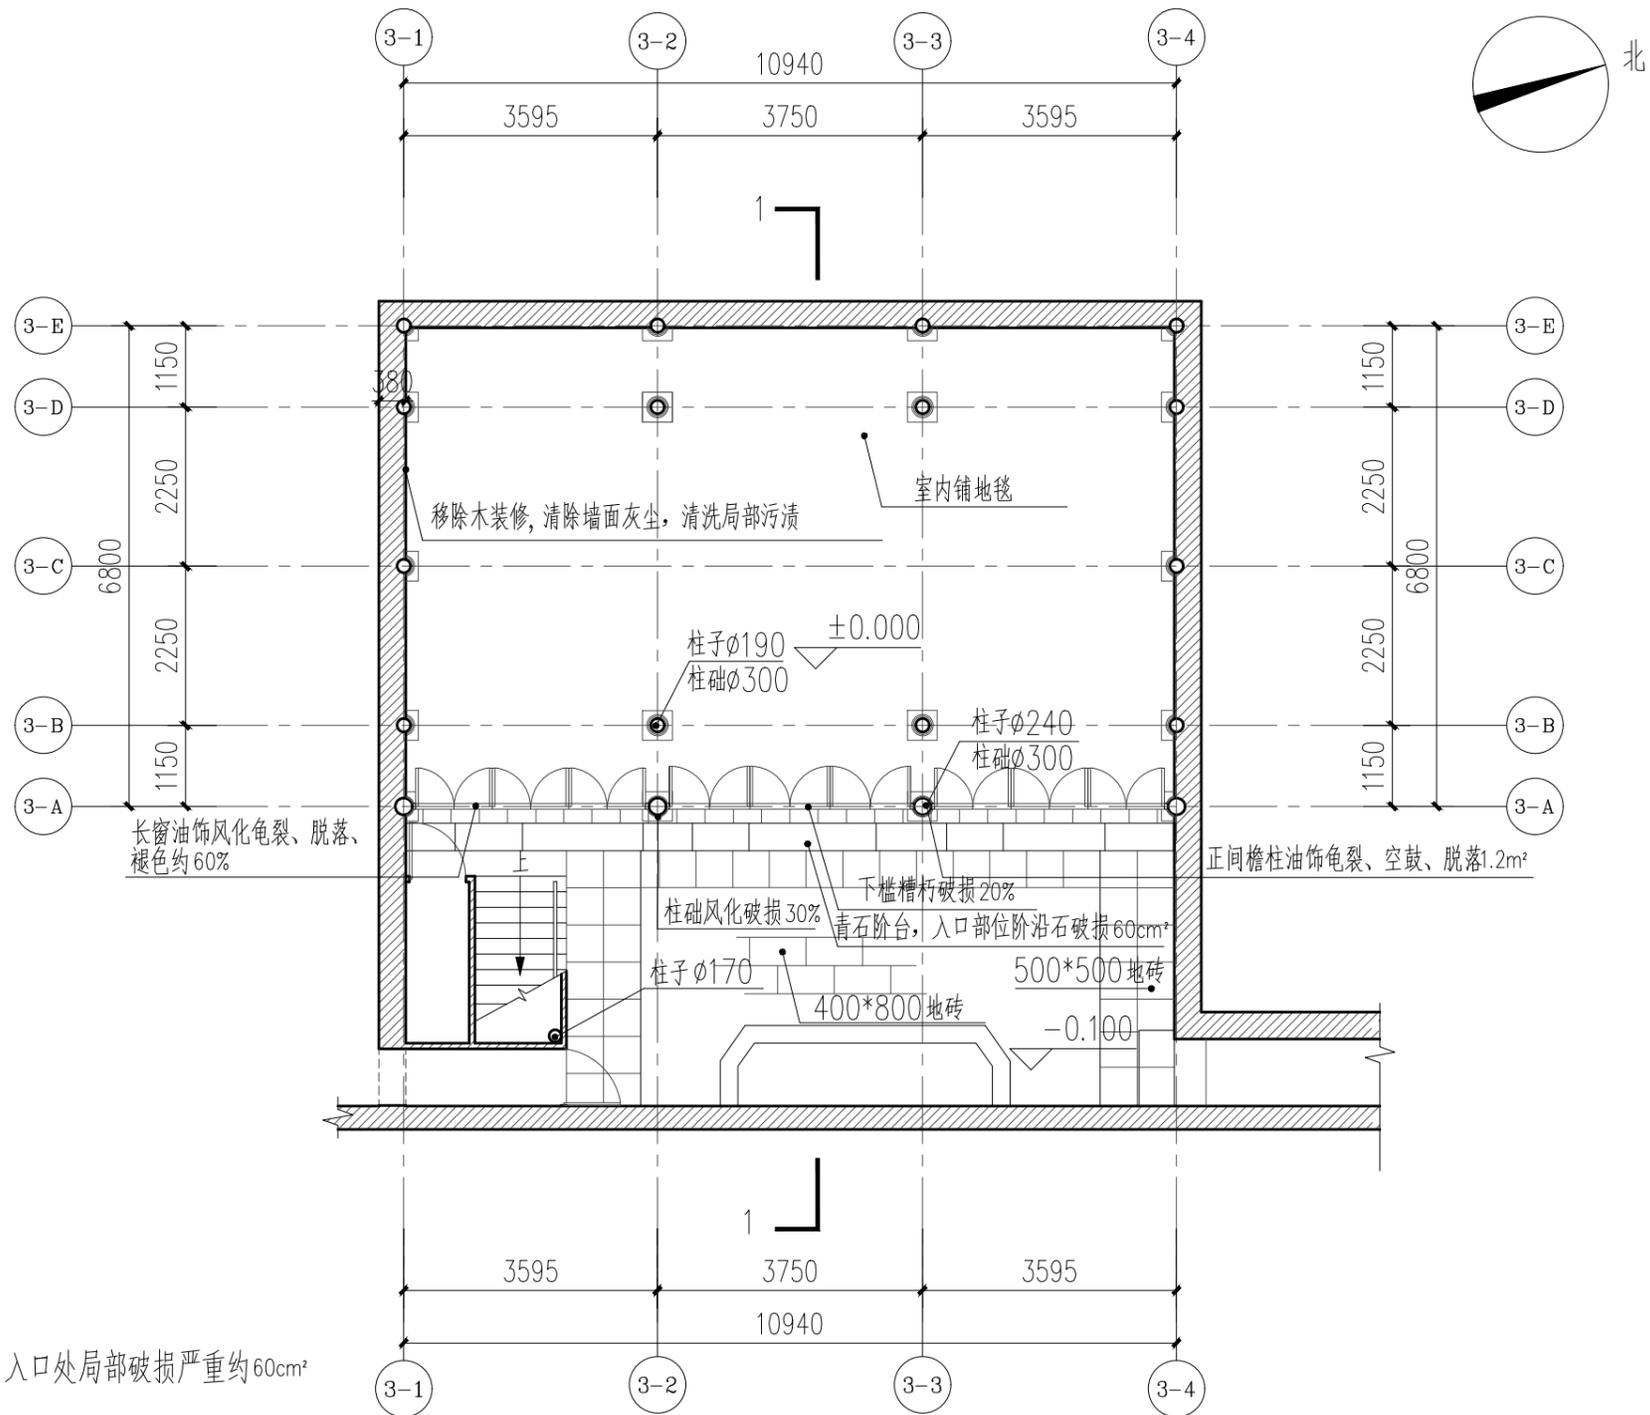
1. 阶台: 青石阶台, 九十年代维修, 入口处局部破损严重约60cm<sup>2</sup>
2. 散水: 散水与铺地一体化设置
3. 地面: 一层地面为地砖铺地, 室内铺地毯, 二层铺木地板, 油饰脱漆磨损约16m<sup>2</sup>
4. 墙体: 砖墙砌筑, 一层室内新作装修壁板; 二层内墙刷白色抹灰, 局部有污渍
5. 檐柱柱础石: 表面风化、破损约30%

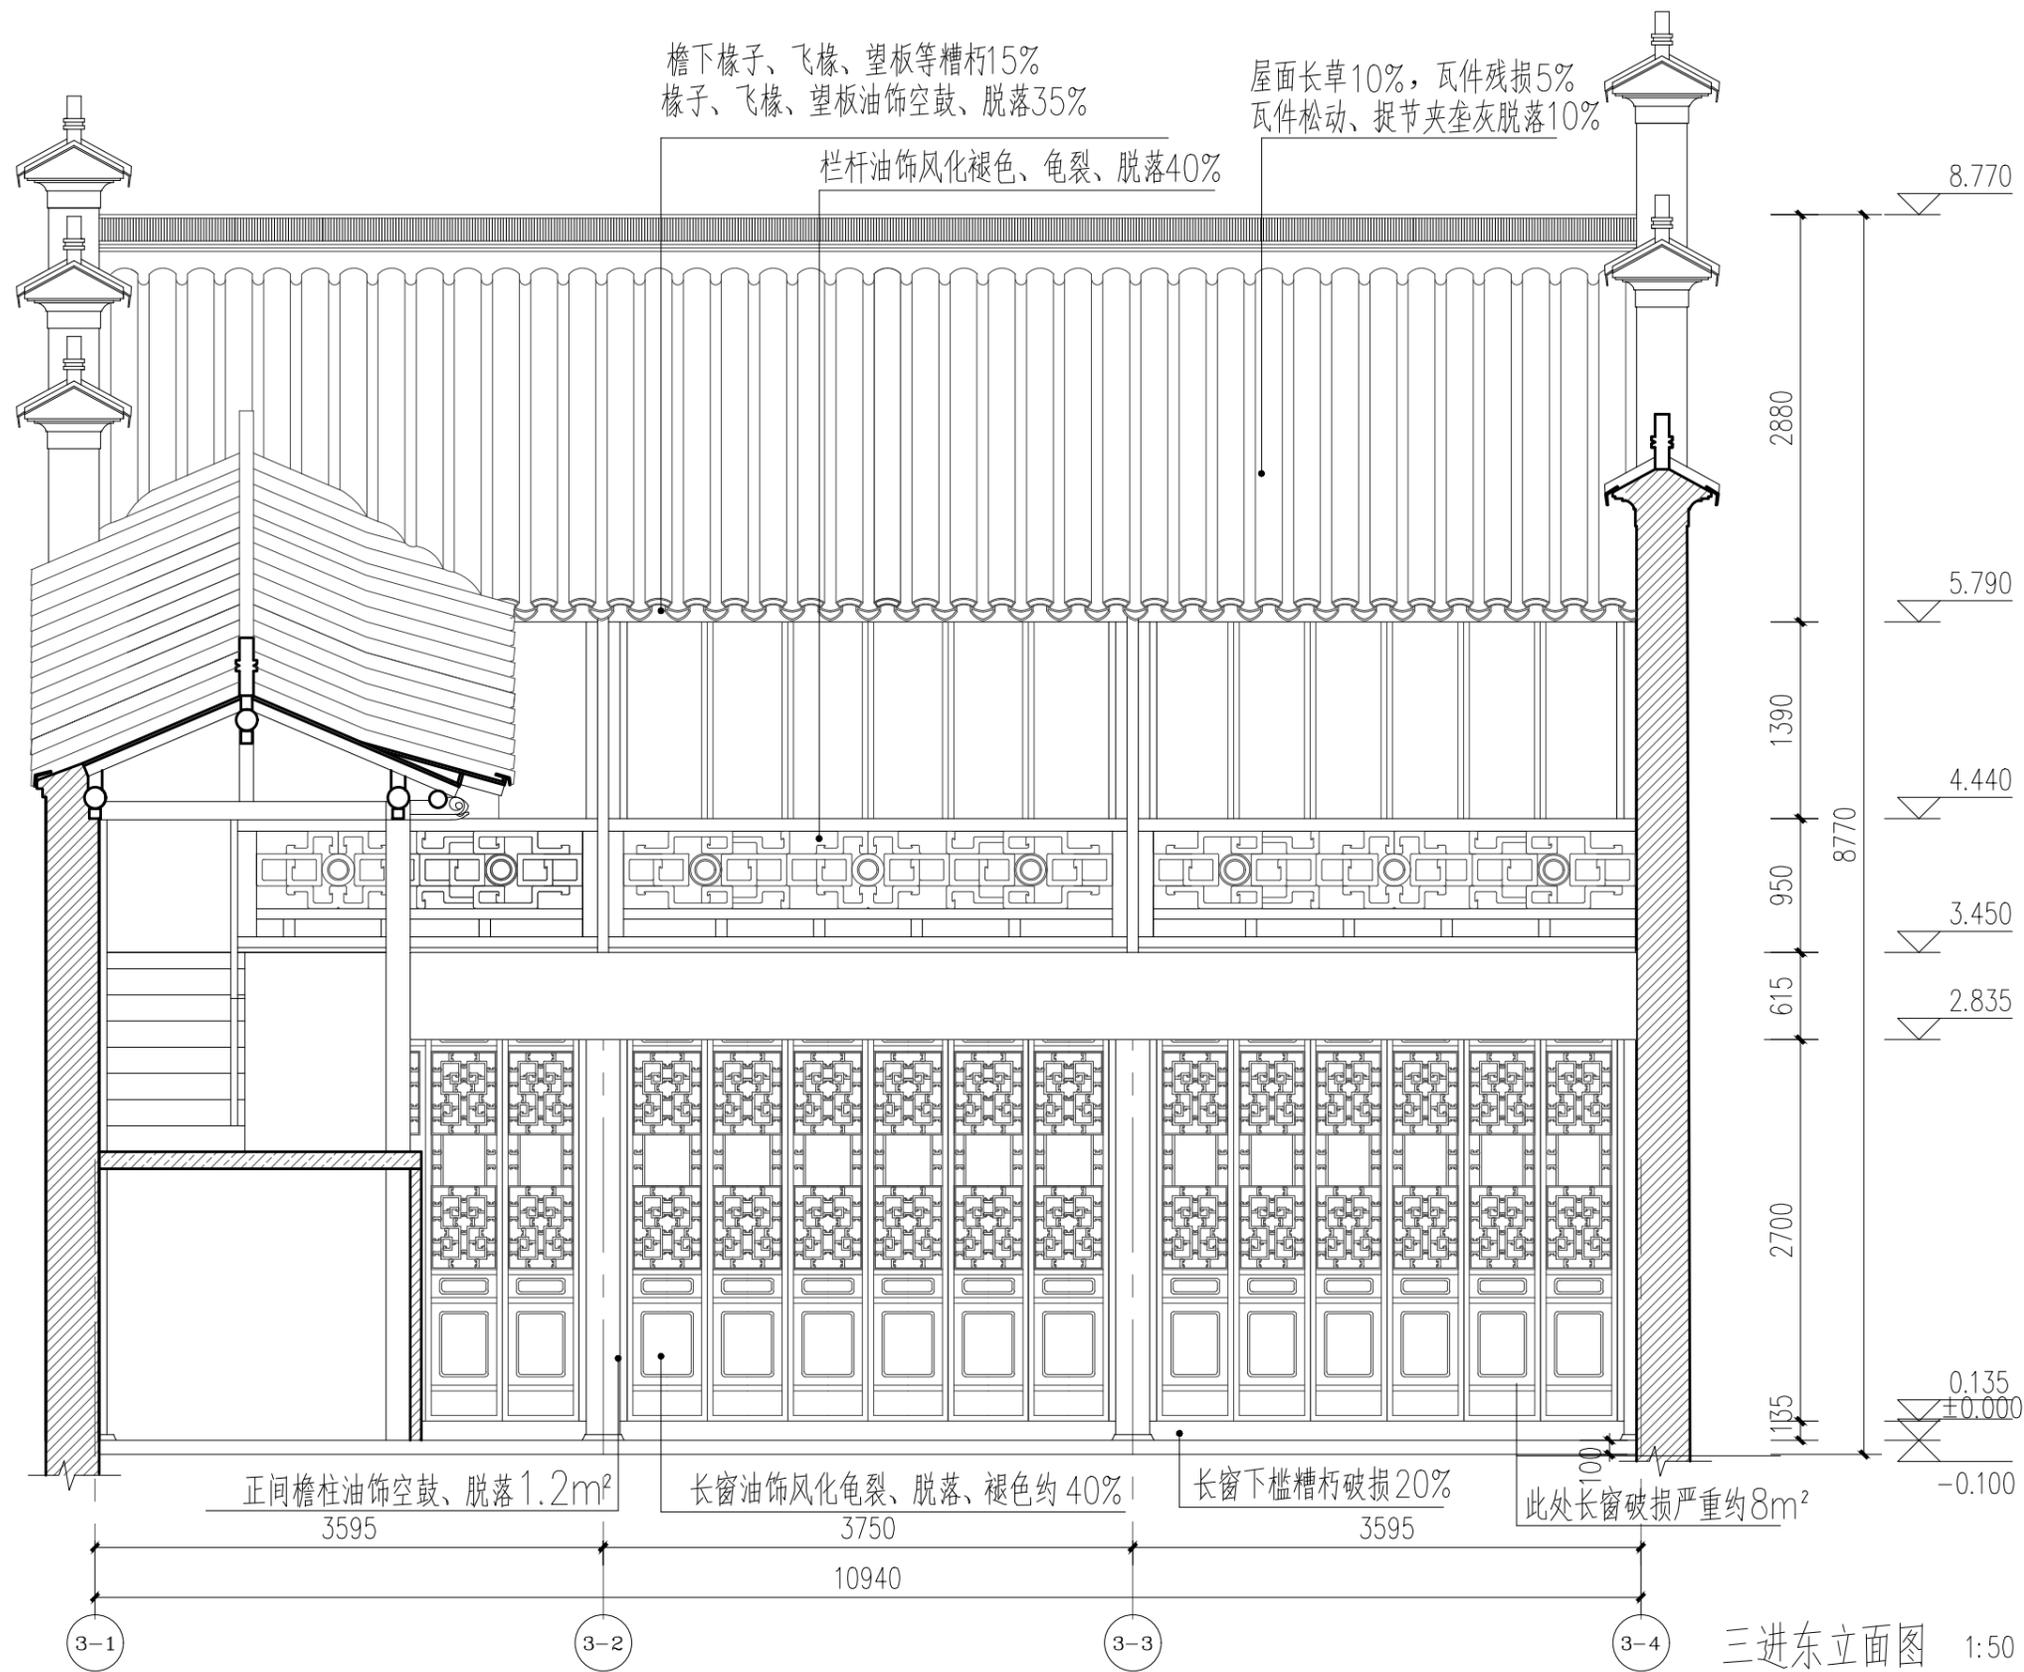
1. 阶台: 石材砌筑的阶台, 九十年代维修, 局部破损。
2. 木基层: 檐下椽子、飞椽、望板等糟朽15%, 椽子、飞椽、望板油饰空鼓、脱落35%
3. 门窗: 东立面一层长窗油饰风化褪色脱落约40%, 约8m<sup>2</sup> 严重破损, 下槛糟朽破损
4. 屋面: 屋面长草10%, 瓦件残损5%, 瓦件松动、捉节夹垄灰脱落10%
5. 檐柱柱础石: 表面风化、破损约30%
