粤龙路（金港大道-金润大道段）路面养护工程

# 施工图文件

全长 2.888 公里

(K0+000~K2+888)

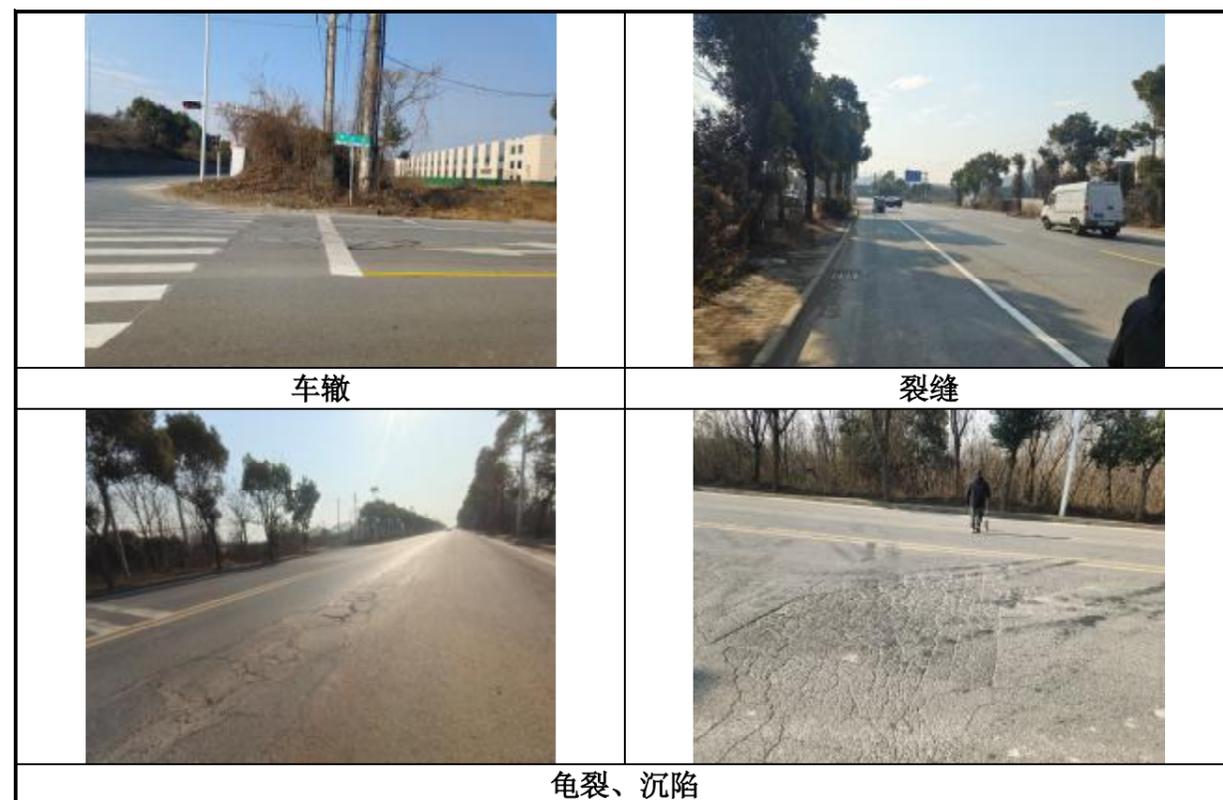
现状照片：

① K0+000-K1+000 段路面状况较好，主要病害为轻度泛白、麻面，纵向裂缝等；

② K1+000-K2+888 段路面状况较差，全路段分布较多纵横向裂缝，部分路段存在龟裂沉陷类病害，局部伴有唧浆、松散。

经现场调查零龙路（金港大道-金润大道段）K0+000-K1+000 段评价等级为“良”，K1+000-K2+000 段评价等级为“中”，K2+000-K2+888 段评价等级为“次”。路面破损状况一般，主要原因为路面存在大量裂缝、局部龟裂、沉陷等病害。

（1）对于沥青上面层出现纵横向裂缝（缝宽 $\leq 5\text{mm}$ ），采用稠度较低的热沥青灌缝。（病害程度较轻）

(2) 铣刨沥青上面层后对下面层及基层病害进行局部处治后，重新加铺 AC-13C 沥青混合料。**(病害程度严重)**

铣刨 5cm 上面层、局部病害严重处铣刨 7cm 下面层，挖除局部基层病害并采用水稳碎石修补，然后铺筑 7cm AC-20C+5cm AC-13C。基层修补接缝处黏贴抗裂贴处理。
