报告编号: 23040908

# 东海体育中心体育场看台 既有建筑安全评估报告

工程名称: 东海县体育中心体育场看台

江苏省建筑科学研究院  
江苏建科鉴定咨询有限公司

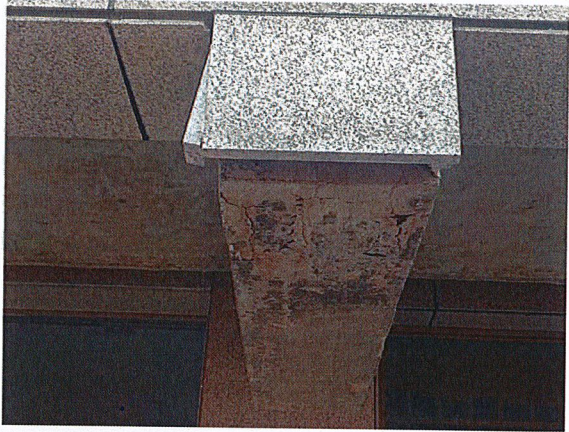
| 序号 | 检查结果 | 现场实景照片 |
|---|---|---|
| 4. | 一层 5×D~(1/D)轴梁存在明显锈胀裂缝 | |

经现场检测检查，该建筑一层 D~(1/D)轴区域多数混凝土梁构件存在混凝土表面风化、锈胀裂缝、钢筋裸露锈蚀等现象；二层立体钢桁架杆件及连接节点部位普遍存在锈蚀现象，其中 1 轴、3 轴、5 轴、7 轴、9 轴、11 轴、15 轴、21 轴、25 轴、27 轴与混凝土柱锚固连接节点存在较严重锈蚀；一至二层部分非结构构件存在裂缝、渗水等非结构性损伤。综合分析，东海县体育中心体育场看台存在一定安全隐患。

(1) 请有资质单位对该建筑混凝土、砌体构件损伤进行专业修缮处理。

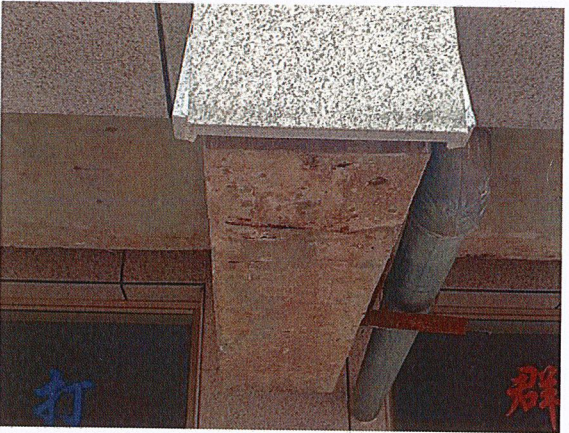
| 序号 | 检查结果 | 现场实景照片 |
|---|---|---|
| 5. | 一层 9×D~(1/D)轴梁箍筋存在轻微露筋、锈蚀现象 | |

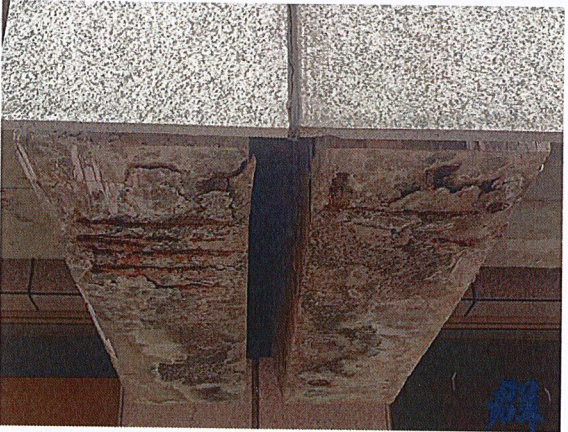
| 序号 | 检查结果 | 现场实景照片 |
|---|---|---|
| 6. | 一层 10×D~(1/D)轴梁箍筋存在严重露筋、锈蚀现象 | |

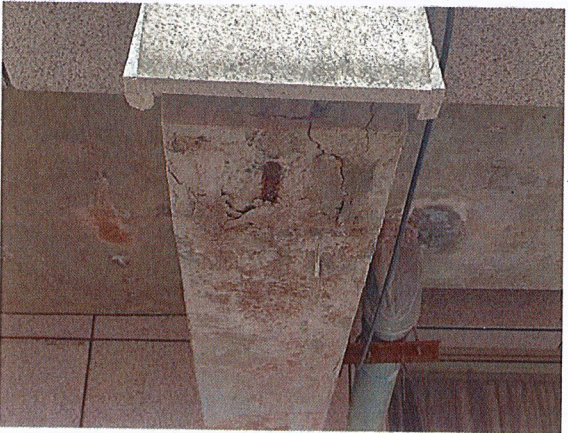
| 序号 | 检查结果 | 现场实景照片 |
|---|---|---|
| 7. | 一层 13×D~(1/D)轴梁存在明显锈胀裂缝，露筋、锈蚀现象 | |

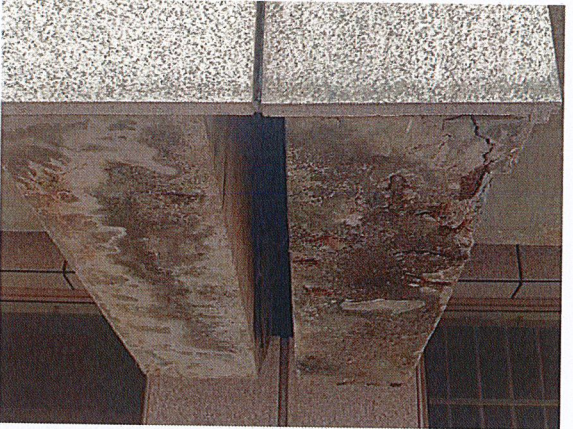
| 序号 | 检查结果 | 现场实景照片 |
|---|---|---|
| 9. | 一层 22×D~(1/D)轴梁存在表面风化、锈胀裂缝现象 | |

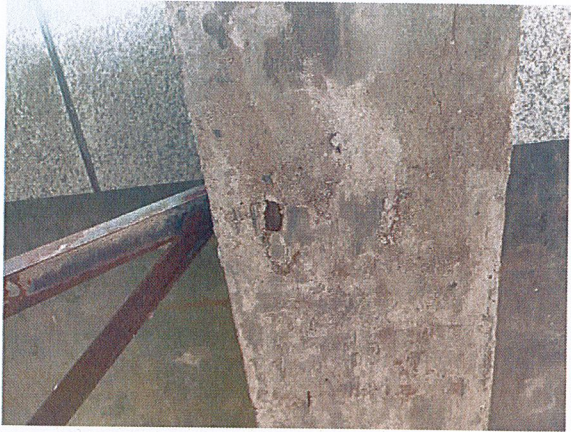
| 序号 | 检查结果 | 现场实景照片 |
|---|---|---|
| 12. | 一层 24×D~(1/D)轴梁存在锈胀裂缝 | |

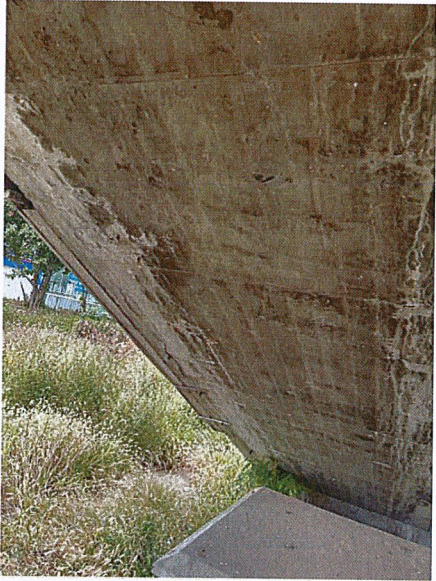
| 序号 | 检查结果 | 现场实景照片 |
|---|---|---|
| 13. | 一层 31~(1/31)×C~D 轴楼梯板底存在锈胀裂缝 | |

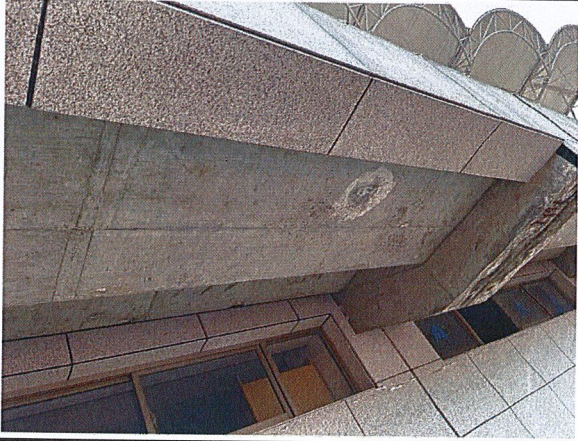
| 序号 | 检查结果 | 现场实景照片 |
|---|---|---|
| 14. | 一层 D~(1/D)轴部分板底存在蜂窝麻面现象 | |

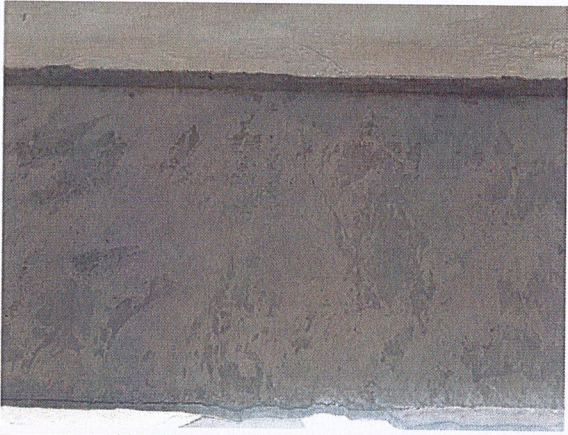
| 序号 | 检查结果 | 现场实景照片 |
|---|---|---|
| 15. | 二层 3~4×C 轴梁存在轻微裂缝 | |

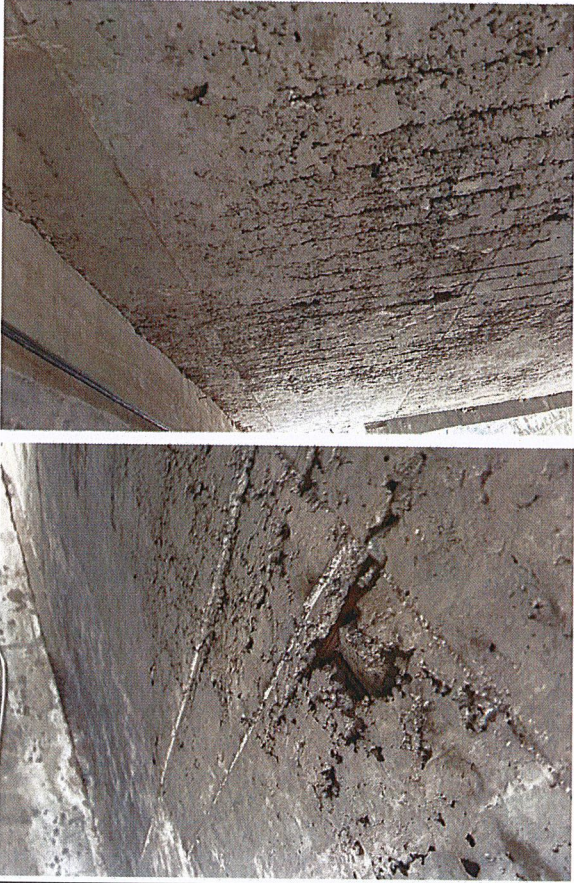
| 序号 | 检查结果 | 现场实景照片 |
|---|---|---|
| 16. | 一层 6~7×D~(1/D)轴排水沟<br>走道板底部混凝土存在蜂窝麻面<br>现象 | |

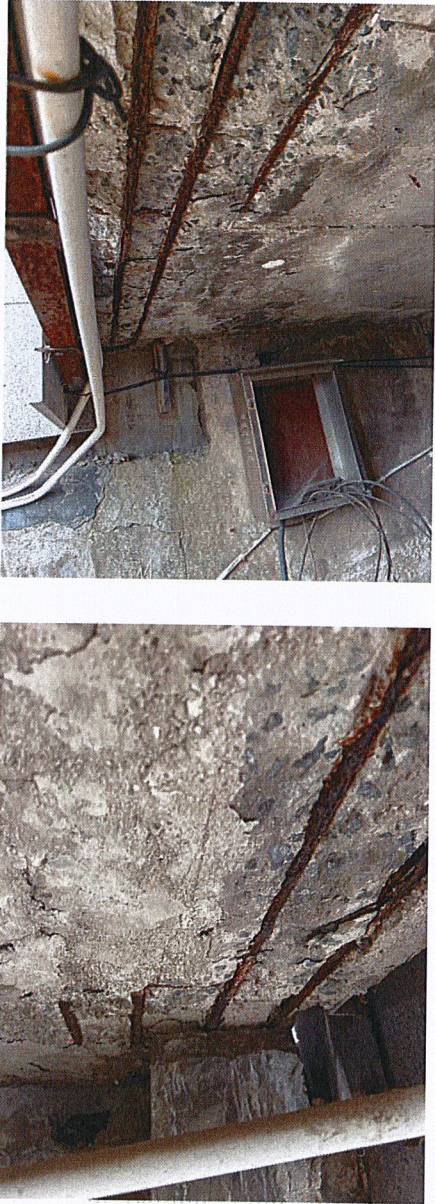
| 序号 | 检查结果 | 现场实景照片 |
|---|---|---|
| 17. | 一层 15~17×D~(1/D)轴排水沟走道板底部混凝土存在钢筋裸露、严重锈蚀现象 | |

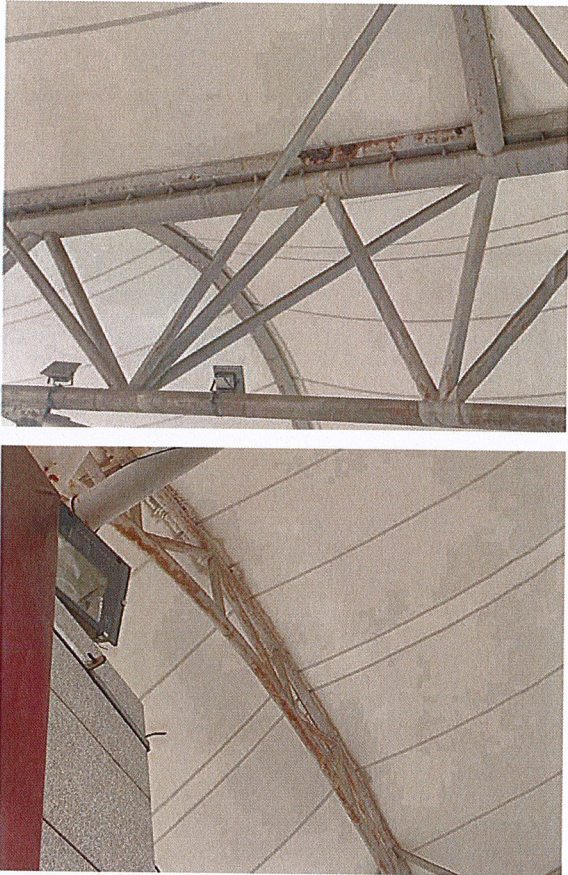
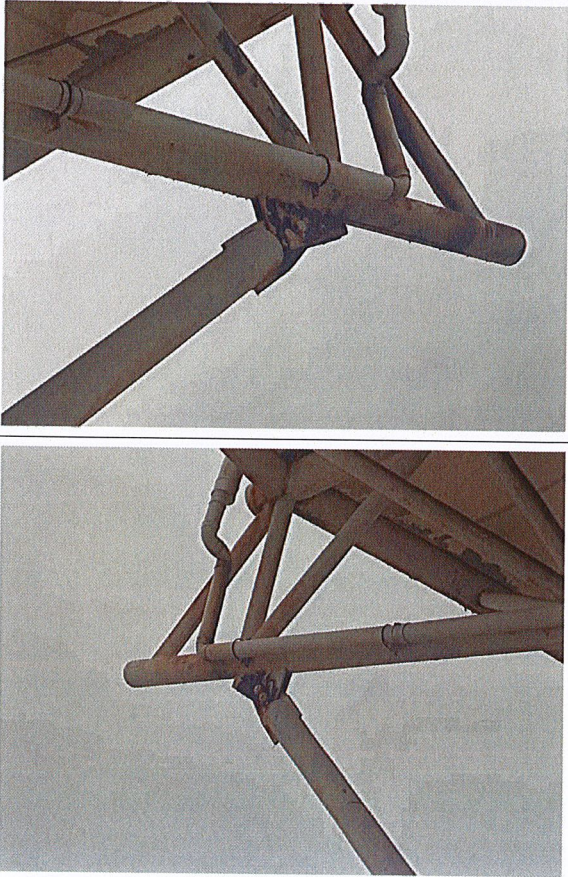
| 序号 | 检查结果 | 现场实景照片 |
|---|---|---|
| 19. | 钢结构杆件连接节点普遍存在锈蚀现象 | |

(2) 请有资质单位对钢结构杆件及连接节点锈蚀部位进行除锈、防锈及补强处理。

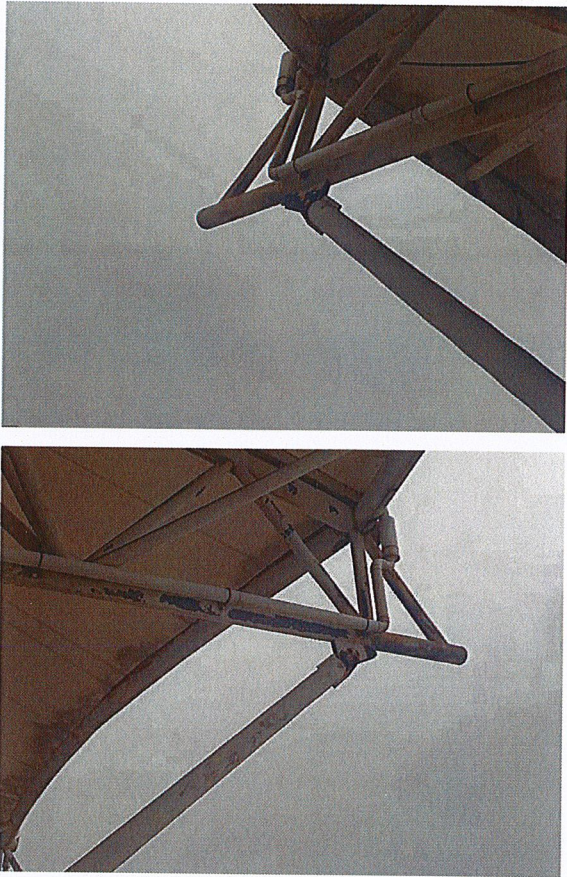
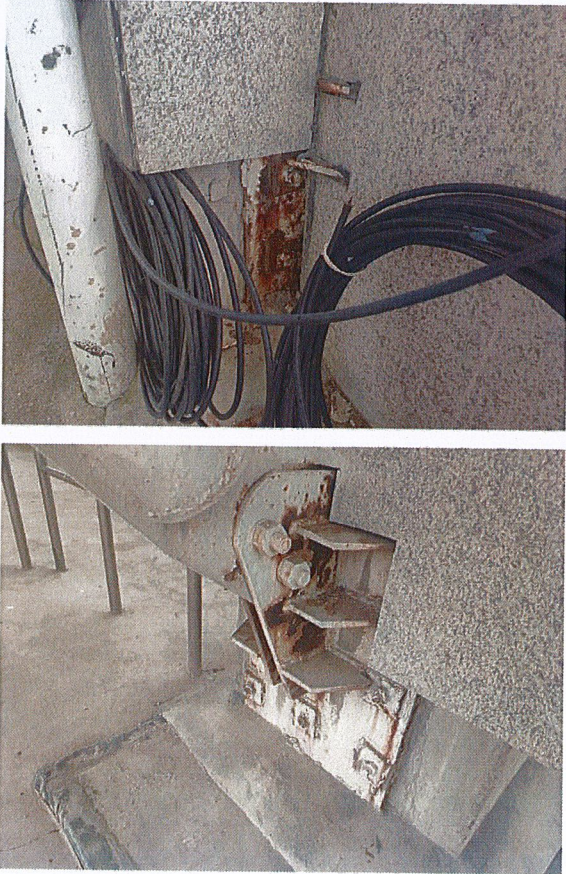
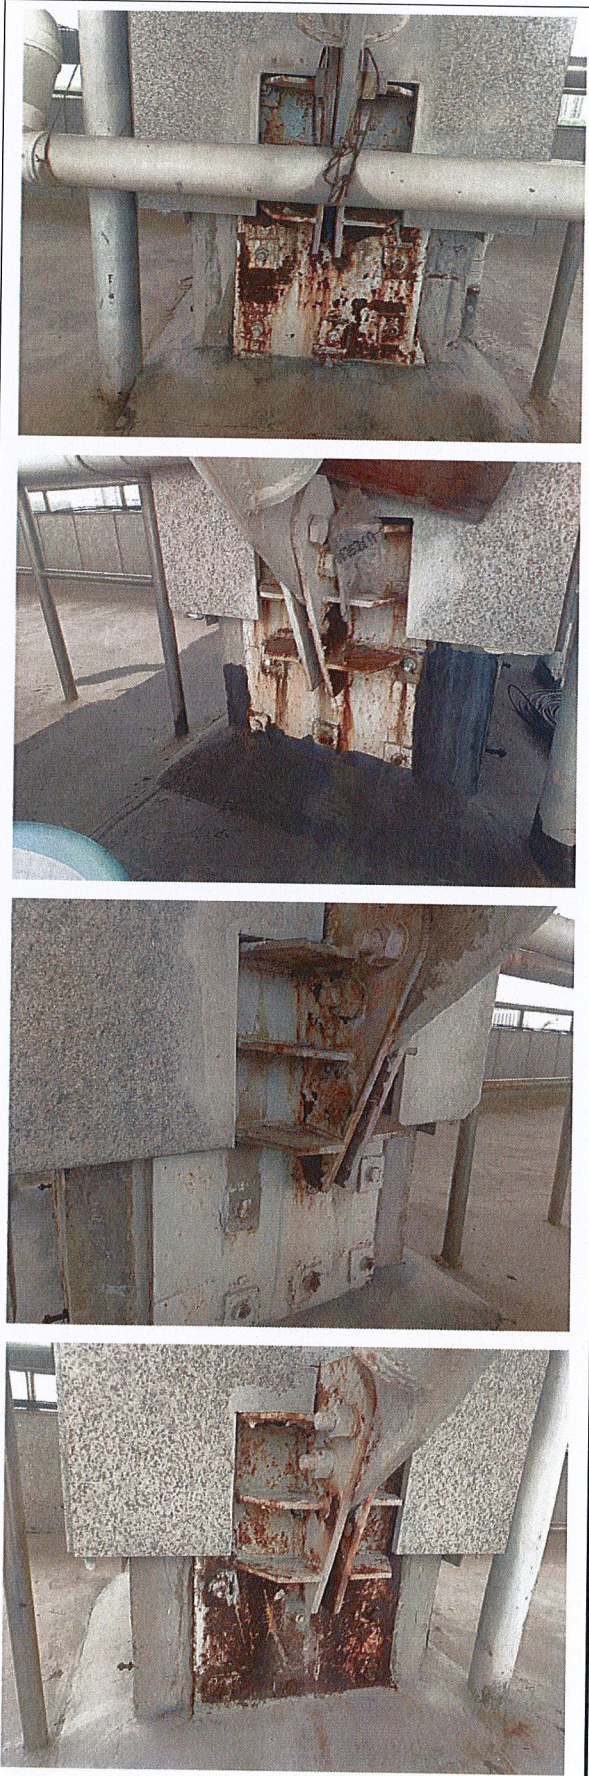
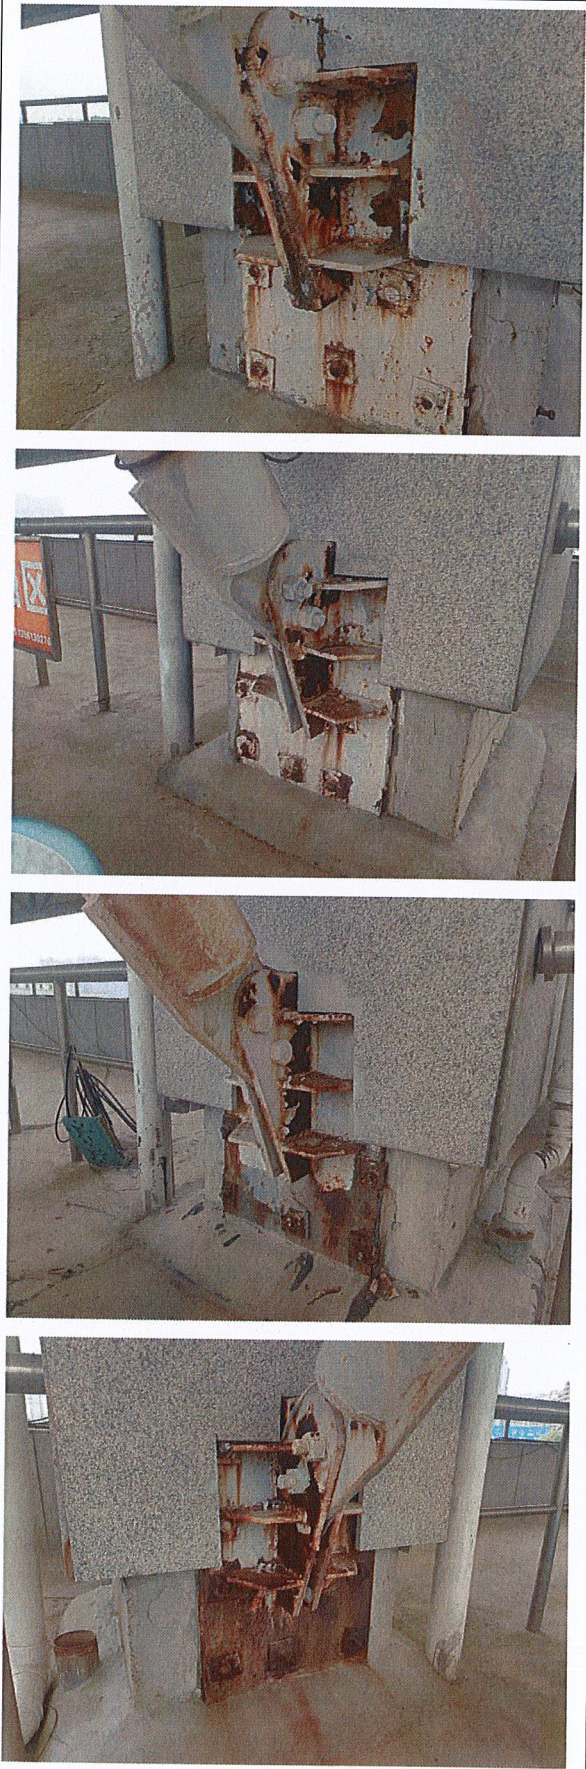
| 序号 | 检查结果 | 现场实景照片 |
|---|---|---|
| 20. | 1 轴、3 轴、5 轴、7 轴、9 轴、11 轴、15 轴、21 轴、25 轴、27 轴立<br>体钢桁架与混凝土柱之间锚固连<br>接节点锈蚀严重 | |

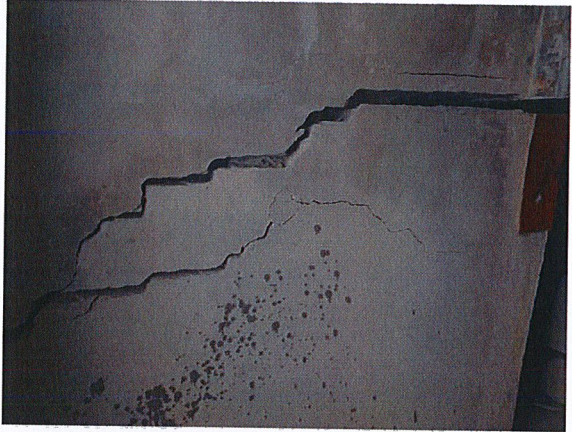
| 序号 | 检查结果 | 现场实景照片 |
|---|---|---|
| 1. | 一层 1~2×B~(1/B)区域楼梯底部填充墙体存在严重开裂现象 | |

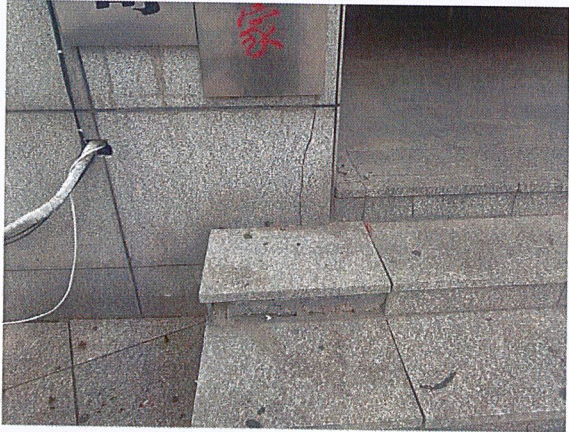
| 序号 | 检查结果 | 现场实景照片 |
|---|---|---|
| 2. | 一层 6×A 轴墙体外挂瓷砖存在开裂现象 | |

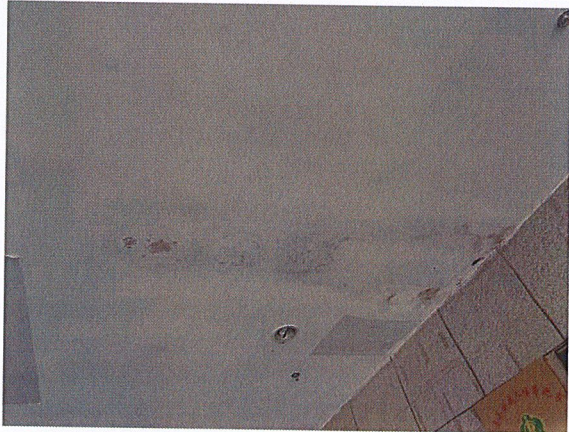
| 序号 | 检查结果 | 现场实景照片 |
|---|---|---|
| 3. | 一层 5~6×C 轴吊顶存在渗水、受潮现象 | |

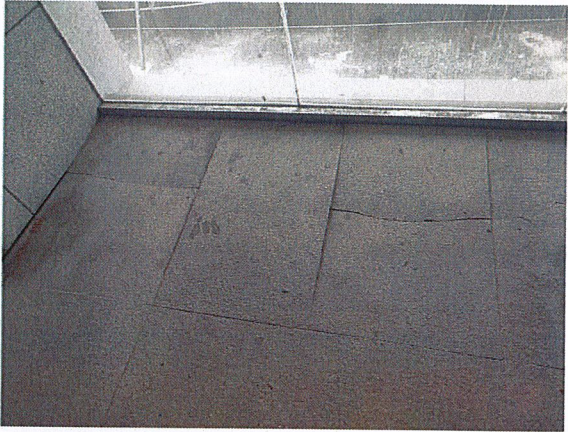
| 序号 | 检查结果 | 现场实景照片 |
|---|---|---|
| 4. | 一层 5~6×D 轴地面存在下沉、面砖存在开裂现象 | |

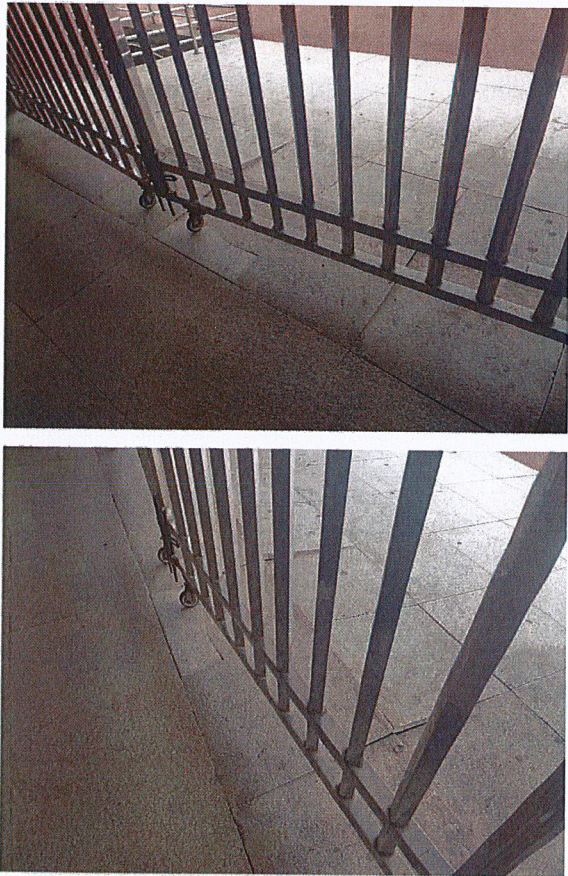
| 序号 | 检查结果 | 现场实景照片 |
|---|---|---|
| 5. | 一层 6~7×D 轴地面面砖存在明显鼓起、开裂现象 | |

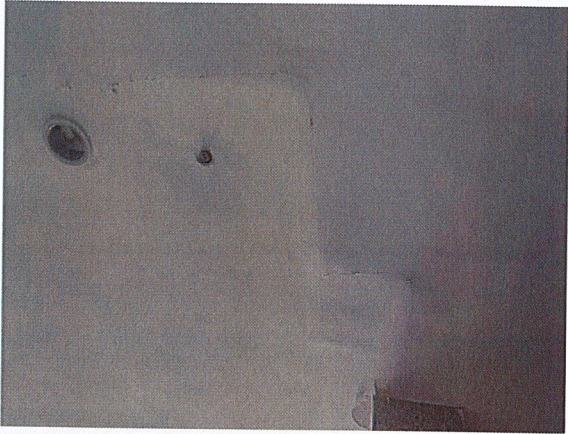
| 序号 | 检查结果 | 现场实景照片 |
|---|---|---|
| 7. | 一层 8×B~C 轴吊顶存在明显开裂 | A photograph showing a dark, textured ceiling surface with a small, dark, circular hole or indentation visible on the left side. |

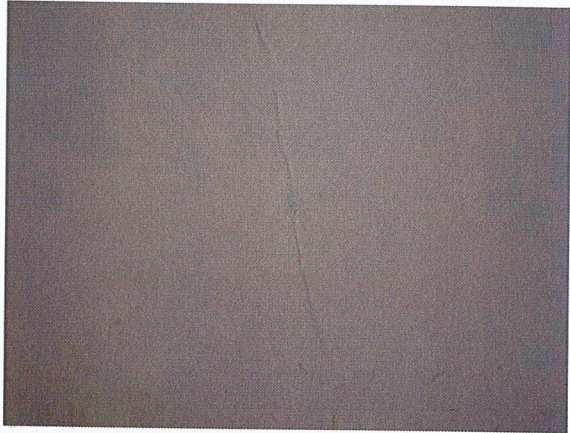
| 序号 | 检查结果 | 现场实景照片 |
|---|---|---|
| 8. | 一层 8~9×(1/B)轴墙体存在明显斜向裂缝 | A photograph of a dark, textured wall surface showing a faint, vertical crack running down the center. |

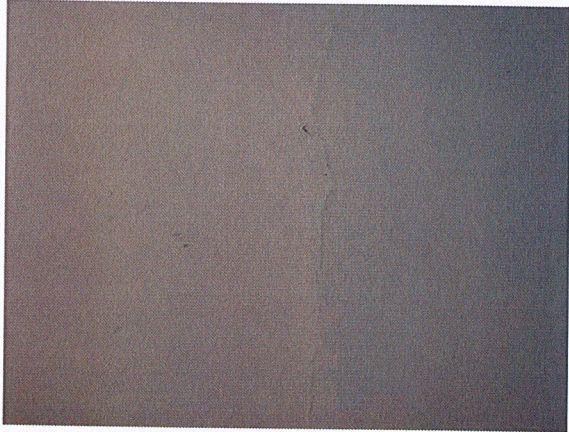
| 序号 | 检查结果 | 现场实景照片 |
|---|---|---|
| 9. | 一层 8~9×(2/B)轴墙体存在明显竖向裂缝 | A photograph of a dark, textured wall surface showing a faint, vertical crack running down the center. |

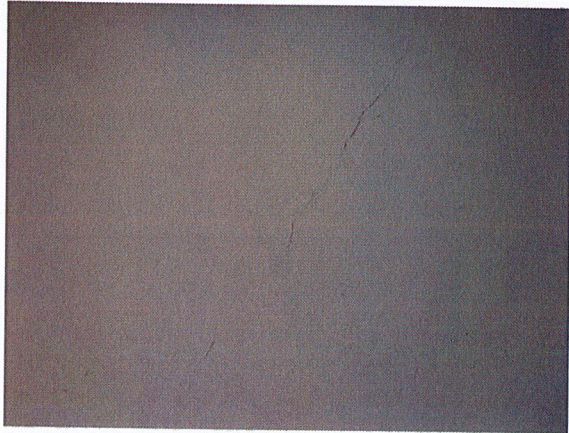
| 序号 | 检查结果 | 现场实景照片 |
|---|---|---|
| 10. | 一层 9~10×(2/B)轴墙体存在明显斜向裂缝 | A photograph of a dark, textured wall surface showing a faint, vertical crack running down the center. |

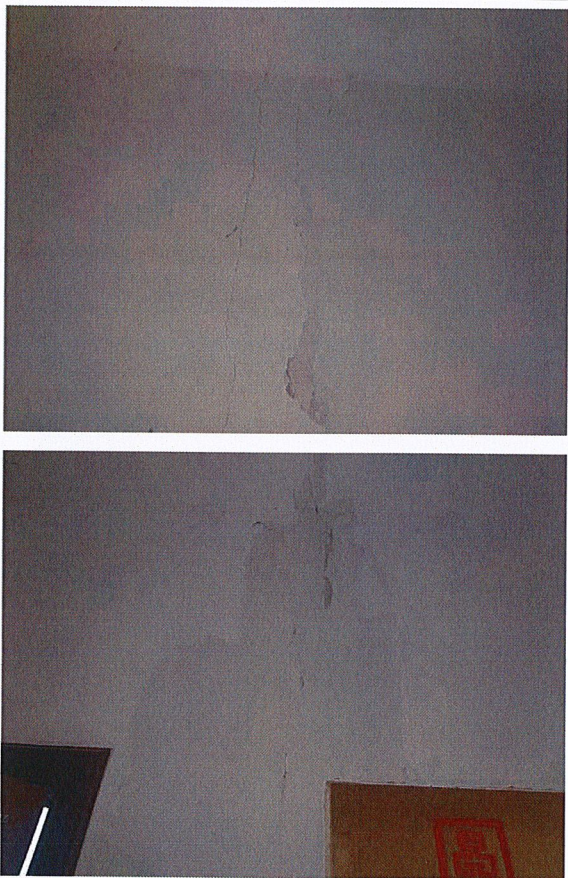
| 序号 | 检查结果 | 现场实景照片 |
|---|---|---|
| 11. | 一层 10×(1/B)、10×(2/B)轴伸缩缝处存在裂缝 | |

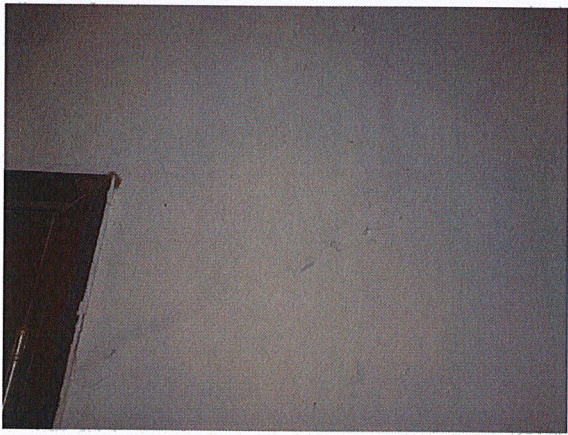
| 序号 | 检查结果 | 现场实景照片 |
|---|---|---|
| 12. | 一层 10~11×(1/B)轴墙体存在明显斜向裂缝 | |

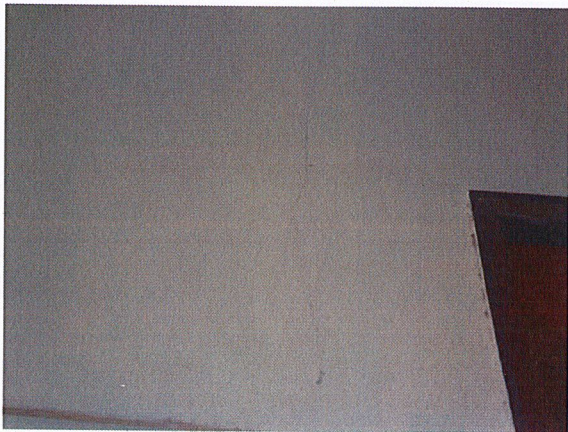
| 序号 | 检查结果 | 现场实景照片 |
|---|---|---|
| 13. | 一层 12~13×(1/B)轴墙体存在明显竖向裂缝 | |

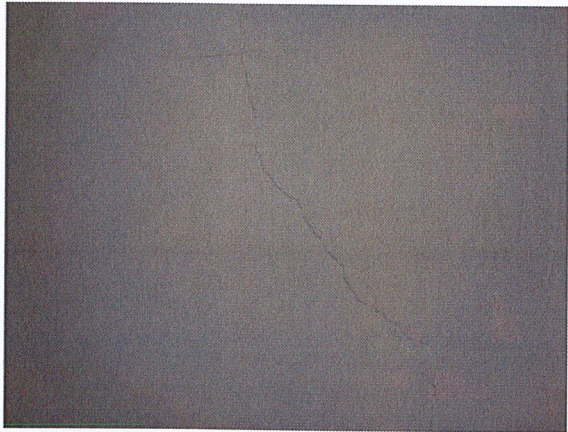
| 序号 | 检查结果 | 现场实景照片 |
|---|---|---|
| 14. | 一层 12~13×(2/B)轴墙体存在明显斜向裂缝 | |

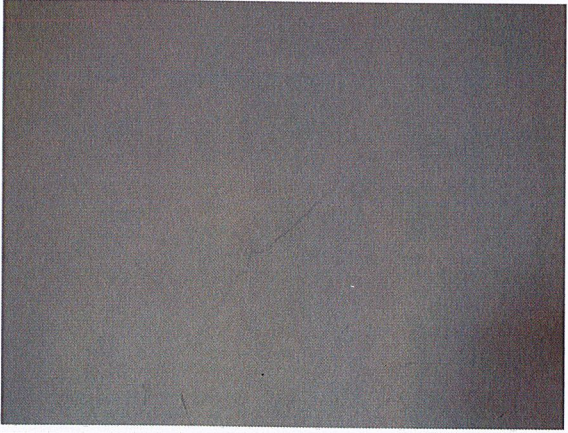
| 序号 | 检查结果 | 现场实景照片 |
|---|---|---|
| 15. | 一层 13~14×(1/B)轴墙体存在明显斜向裂缝 | |

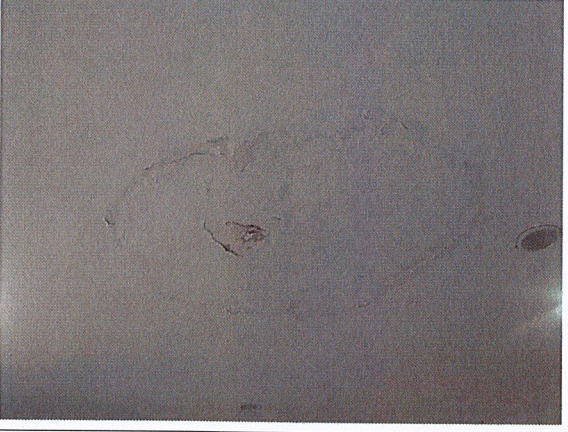
| 序号 | 检查结果 | 现场实景照片 |
|---|---|---|
| 16. | 一层 13~14×(1/B)~(2/B)区域吊顶存在渗水、受潮现象 | |

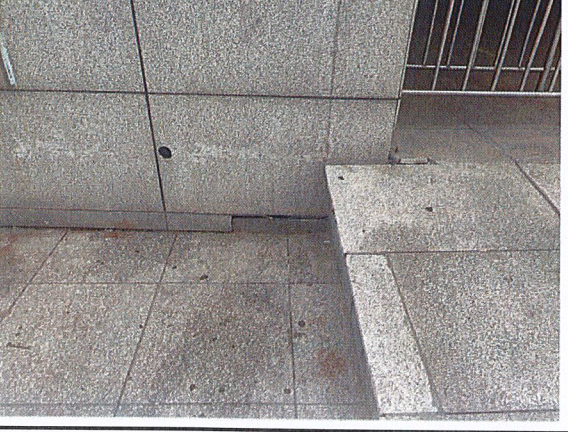
| 序号 | 检查结果 | 现场实景照片 |
|---|---|---|
| 17. | 一层 15×A 轴外挂瓷砖存在开裂 | |

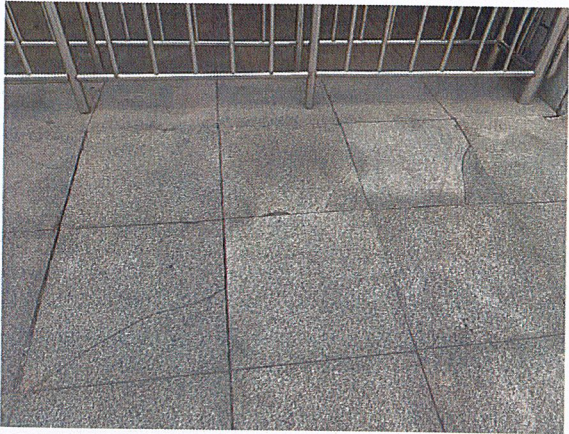
| 序号 | 检查结果 | 现场实景照片 |
|---|---|---|
| 18. | 一层 15~17×A 轴地面面砖存在明显开裂 | |

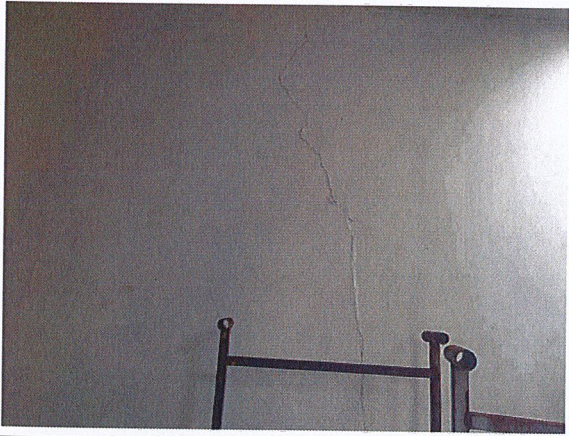
| 序号 | 检查结果 | 现场实景照片 |
|---|---|---|
| 19. | 一层 19×(1/B)轴墙体存在明显斜向裂缝 | |

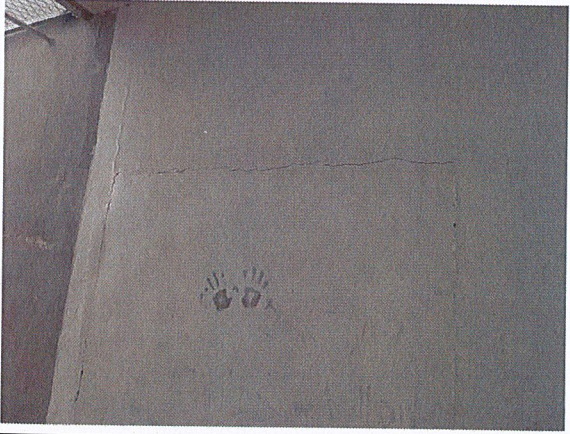
| 序号 | 检查结果 | 现场实景照片 |
|---|---|---|
| 20. | 一层 19×(2/B)~C 轴墙体门洞填充部位存在明显开裂 | |

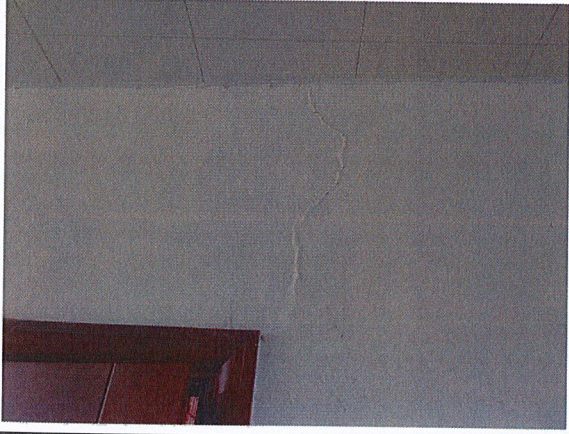
| 序号 | 检查结果 | 现场实景照片 |
|---|---|---|
| 21. | 一层 20~21×(2/B)轴墙体存在明显竖向裂缝 | |

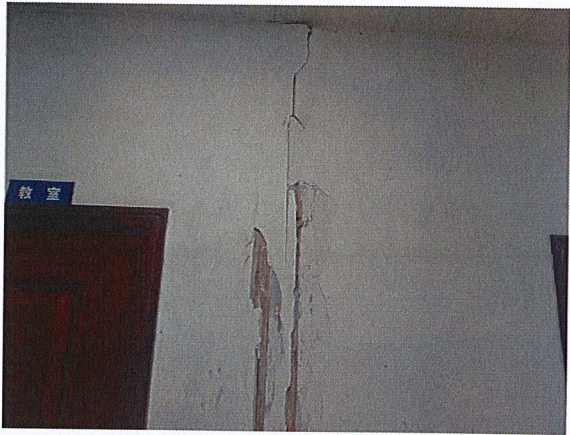
| 序号 | 检查结果 | 现场实景照片 |
|---|---|---|
| 22. | 一层 22×(2/B)轴伸缩缝处存在明显开裂 | |

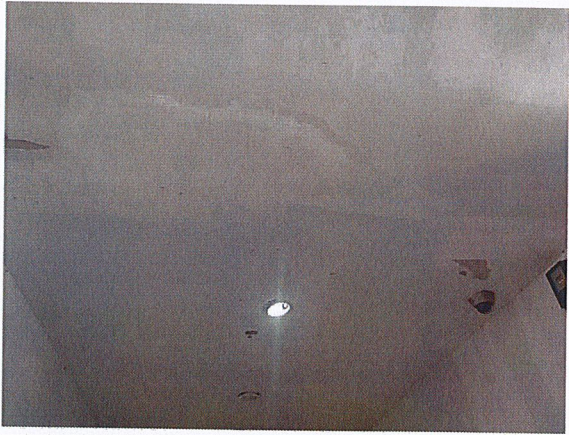
| 序号 | 检查结果 | 现场实景照片 |
|---|---|---|
| 23. | 一层 26×(1/B)~(2/B)轴吊顶存在轻微开裂 | |

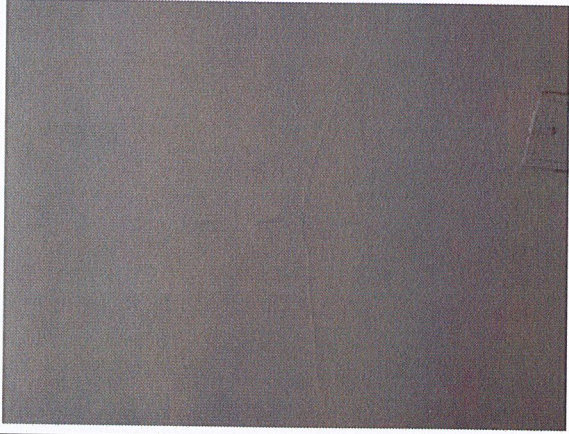
| 序号 | 检查结果 | 现场实景照片 |
|---|---|---|
| 24. | 一层 26~27×(2/B)轴墙体存在轻微裂缝 | |

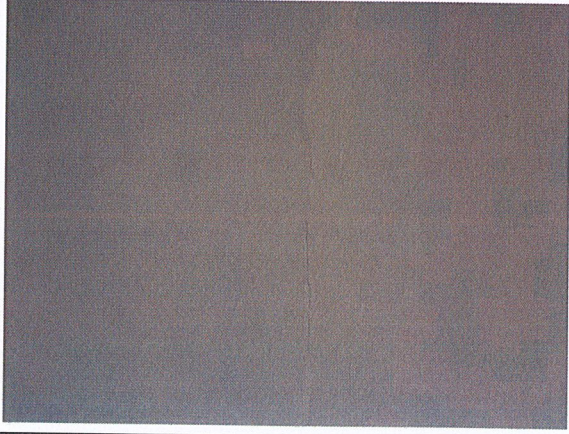
| 序号 | 检查结果 | 现场实景照片 |
|---|---|---|
| 25. | 一层 26~27×(1/B)轴墙体存在明显竖向裂缝 | |

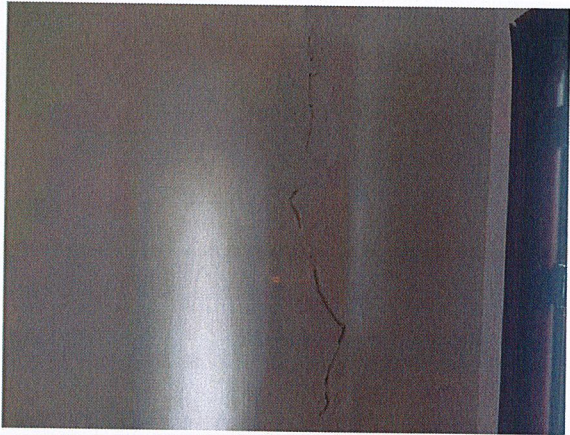
| 序号 | 检查结果 | 现场实景照片 |
|---|---|---|
| 26. | 一层 27~28×(2/B)轴墙体存在明显<br>竖向裂缝 | |

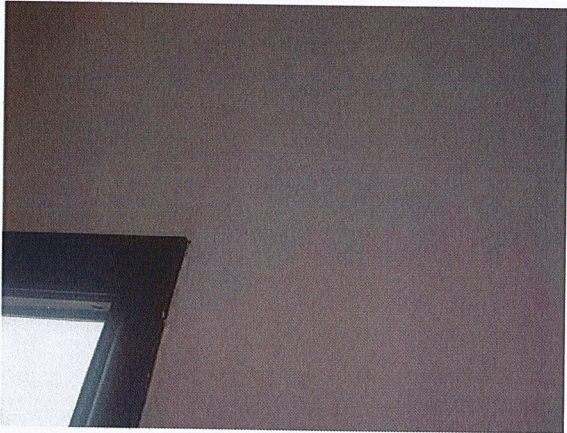
| 序号 | 检查结果 | 现场实景照片 |
|---|---|---|
| 27. | 一层 27~28×(1/B)轴墙体存在轻微<br>裂缝 | |

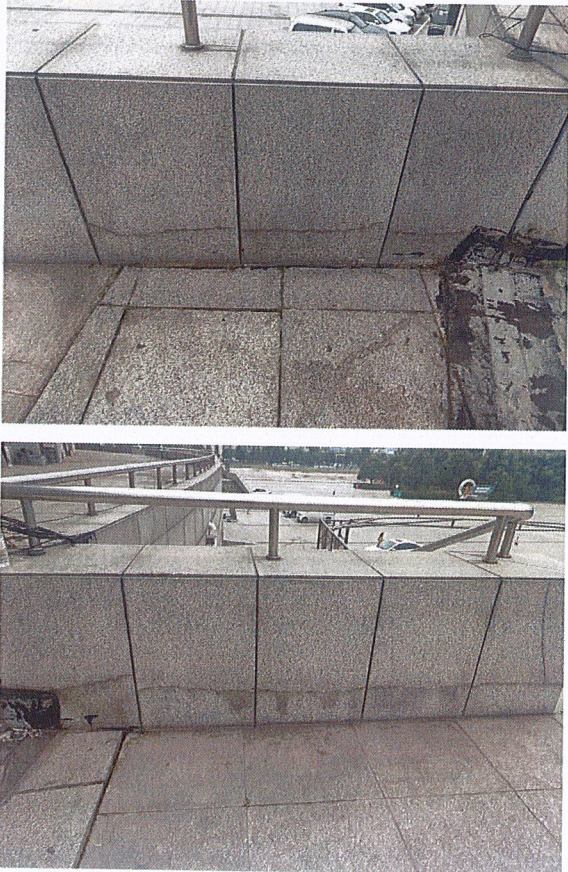
| 序号 | 检查结果 | 现场实景照片 |
|---|---|---|
| 28. | 二层 9×0A~A、10×0A~A 轴外挂<br>瓷砖存在明显开裂 | |

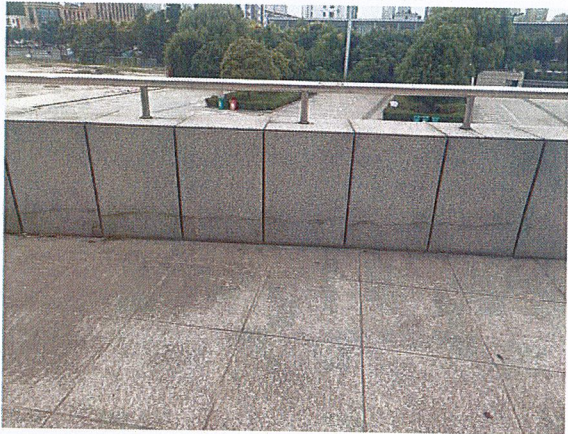
| 序号 | 检查结果 | 现场实景照片 |
|---|---|---|
| 29. | 二层 20~23×0A 轴外挂瓷砖存在明显开裂 | |

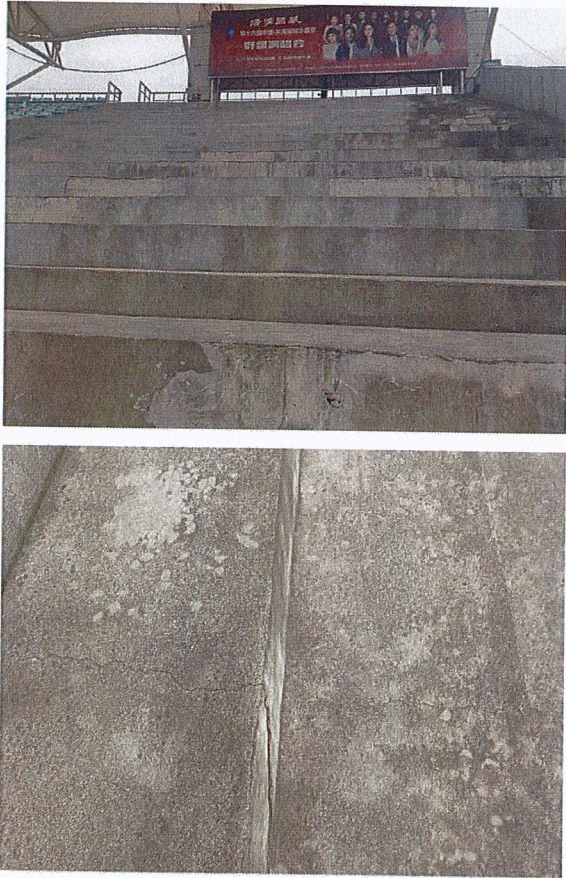
| 序号 | 检查结果 | 现场实景照片 |
|---|---|---|
| 30. | 二层 1~3×C~D 区域看台阶梯抹灰层脱落，部分阶梯存在表层裂缝 | |

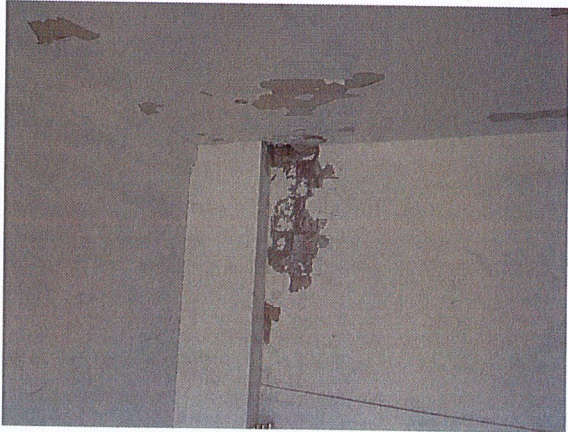
| 序号 | 检查结果 | 现场实景照片 |
|---|---|---|
| 31. | 二层 1×B 轴墙体存在渗水痕迹 | |

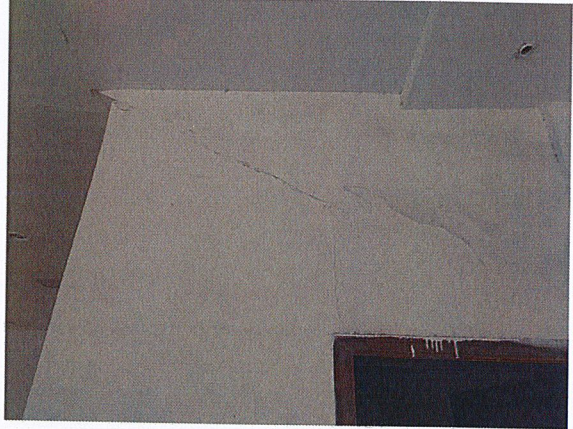
| 序号 | 检查结果 | 现场实景照片 |
|---|---|---|
| 33. | 二层 2×(1/B)~C 轴墙体存在明显裂缝 | |

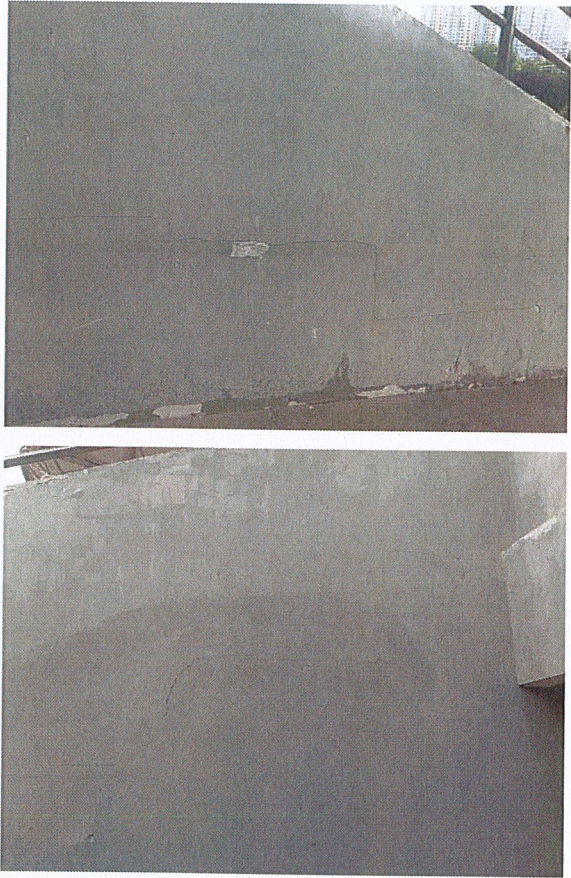
| 序号 | 检查结果 | 现场实景照片 |
|---|---|---|
| 36. | 二层(1/3)×C~(1/C)、(2/3)×C~(1/C)轴墙体存在明显斜向裂缝 | |

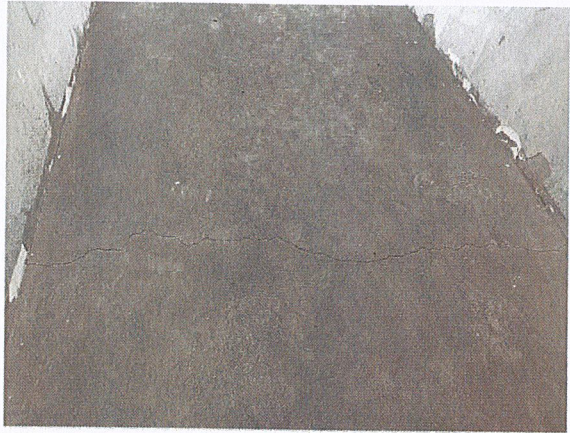
| 序号 | 检查结果 | 现场实景照片 |
|---|---|---|
| 37. | 二层(1/3)~(2/3)×C~(1/C)区域楼面存在裂缝 | |

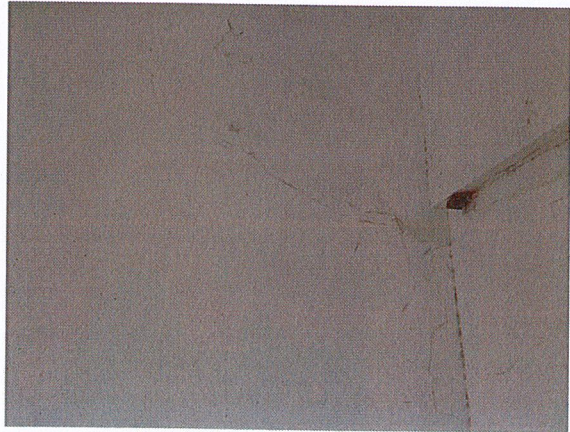
| 序号 | 检查结果 | 现场实景照片 |
|---|---|---|
| 38. | 二层 6×B~C、7×B~C 轴墙体存在明显斜向裂缝 | |

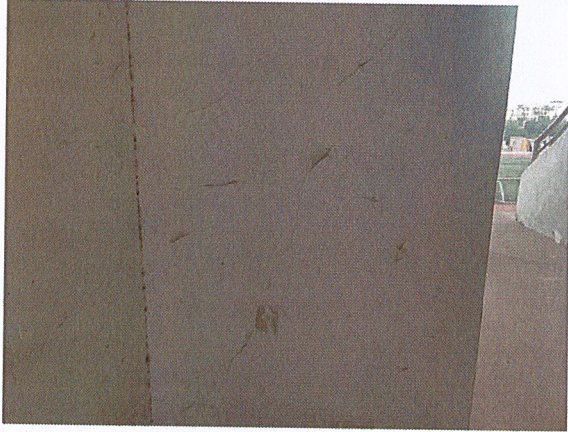
| 序号 | 检查结果 | 现场实景照片 |
|---|---|---|
| 40. | 二层 6~(1/6)×C、(2/6)~7×C 轴墙体存在明显斜向裂缝 | <div></div> |

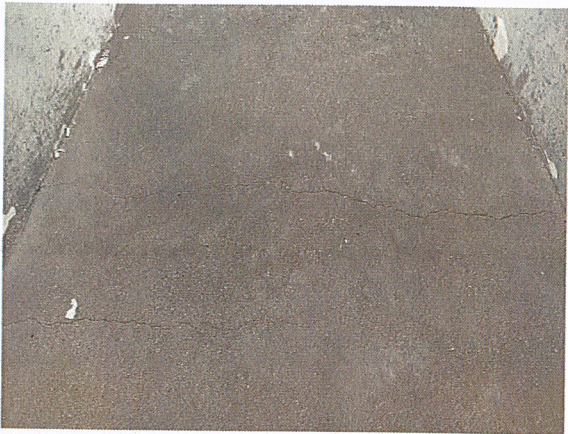
| 序号 | 检查结果 | 现场实景照片 |
|---|---|---|
| 41. | 二层(1/6)~(2/6)×C~(1/C)区域楼面存在裂缝 | |

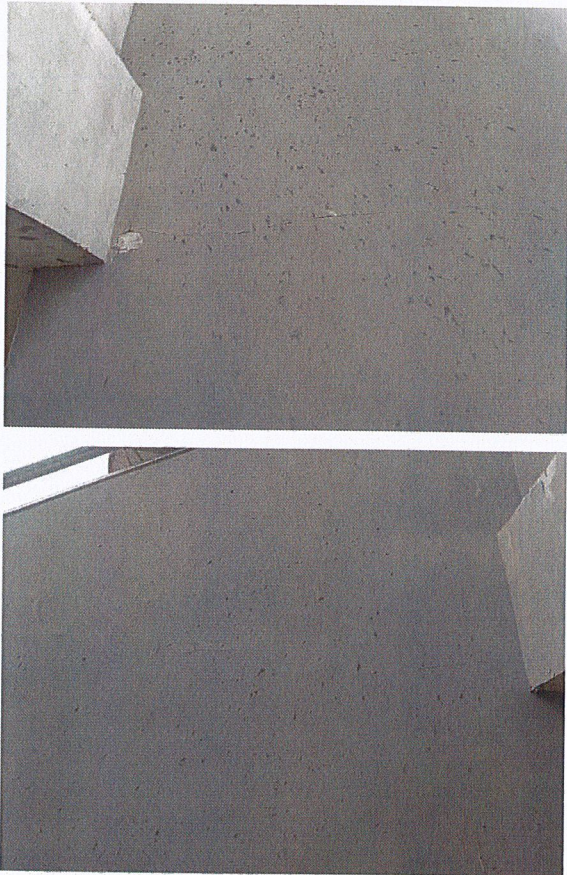
| 序号 | 检查结果 | 现场实景照片 |
|---|---|---|
| 42. | 二层(1/6)×C~(1/C)、(2/6)×C~(1/C)轴墙体存在明显裂缝 | |

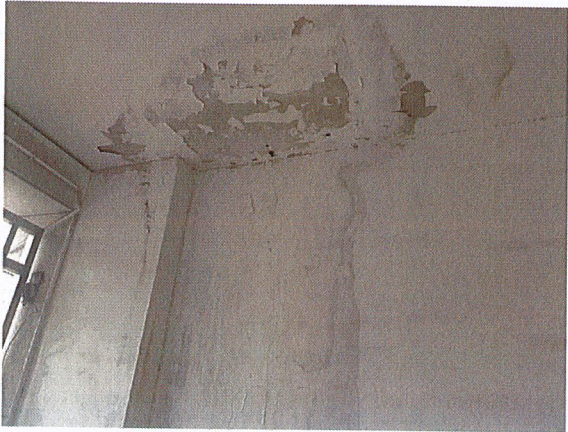
| 序号 | 检查结果 | 现场实景照片 |
|---|---|---|
| 43. | 二层 9×B 轴吊顶、墙体存在渗水痕迹 | |

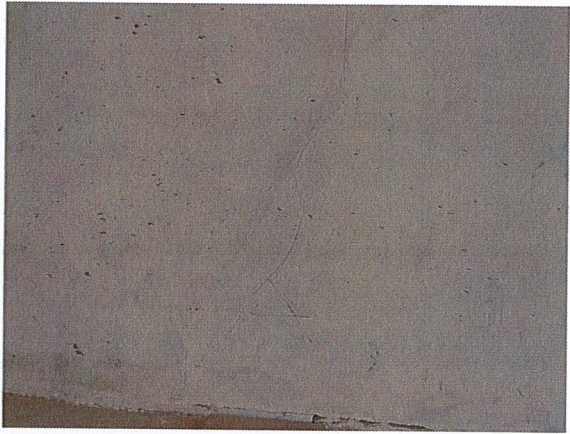
| 序号 | 检查结果 | 现场实景照片 |
|---|---|---|
| 44. | 二层 10×B~C 轴墙体存在明显裂缝 | |

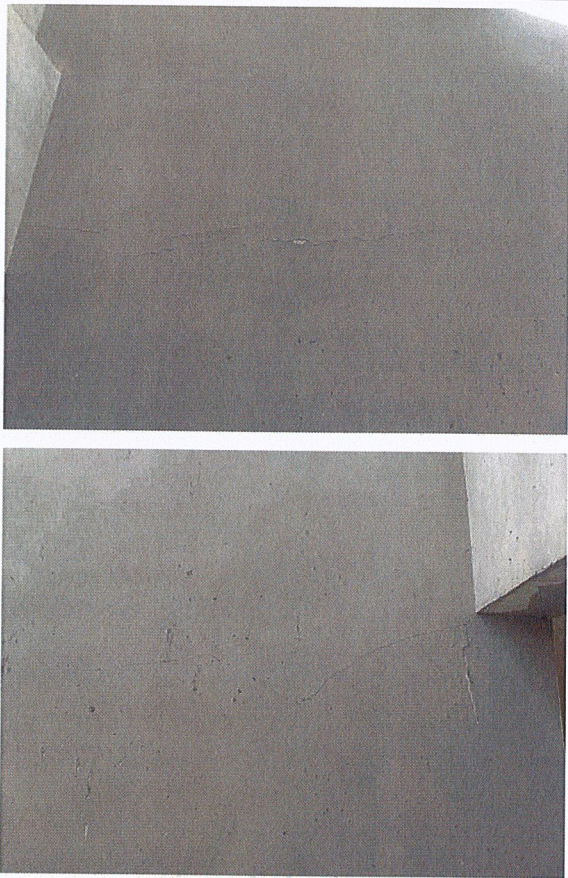
| 序号 | 检查结果 | 现场实景照片 |
|---|---|---|
| 45. | 二层(1/9)×C~(1/C)、(2/9)×C~(1/C)轴墙体存在明显裂缝 | |

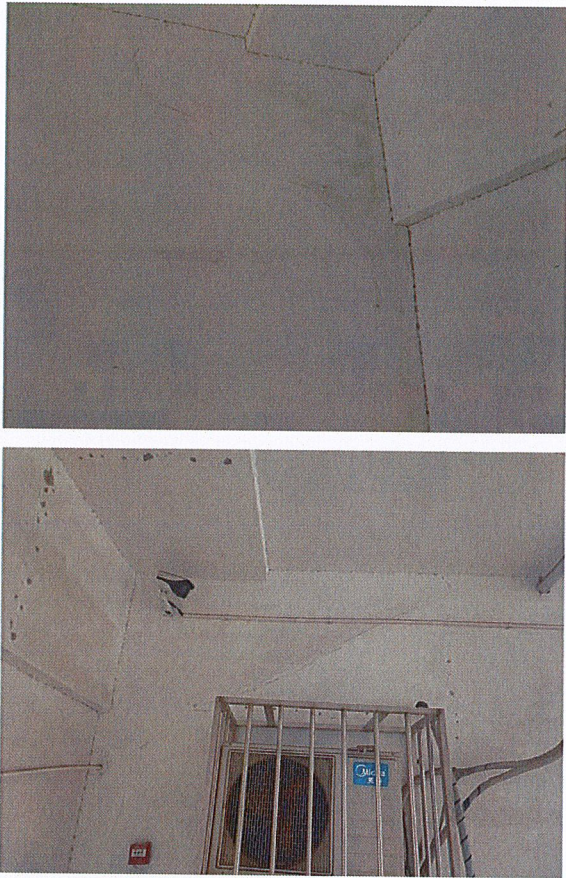
| 序号 | 检查结果 | 现场实景照片 |
|---|---|---|
| 47. | 二层 12×B~C、13×B~C 轴墙体存在明显斜向裂缝 | |

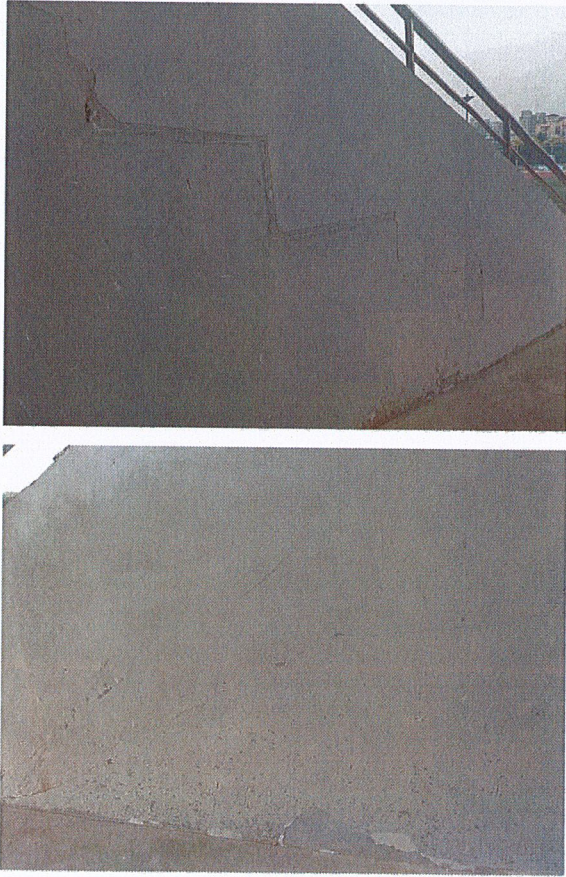
| 序号 | 检查结果 | 现场实景照片 |
|---|---|---|
| 48. | 二层(1/12)×C~(1/C)、(2/12)×C~(1/C)轴墙体存在沿阶梯明显裂缝 | |

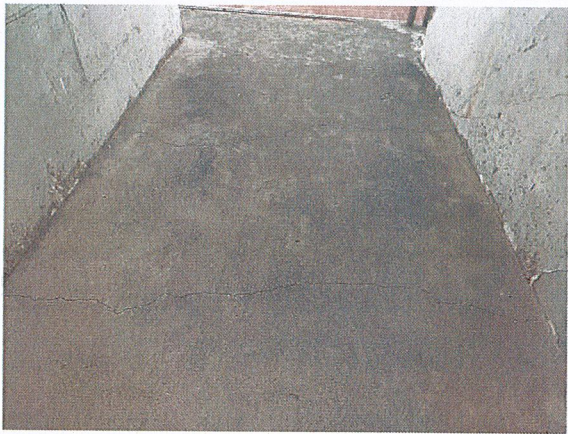
| 序号 | 检查结果 | 现场实景照片 |
|---|---|---|
| 49. | 二层(1/12)~(2/12)×C~(1/C)区域<br>楼面面层存在裂缝 | |

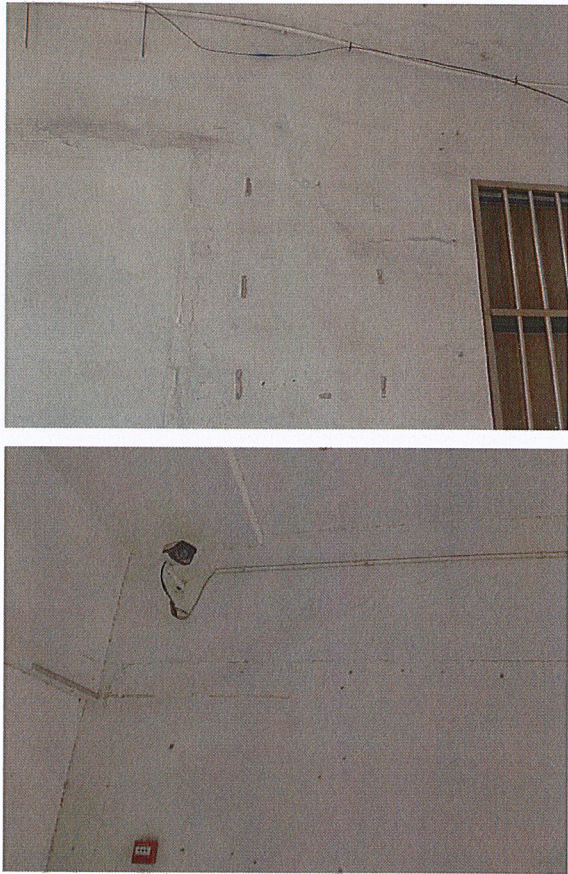
| 序号 | 检查结果 | 现场实景照片 |
|---|---|---|
| 54. | 二层 19×B~C、20×B~C 轴墙体存在明显斜向裂缝 | |

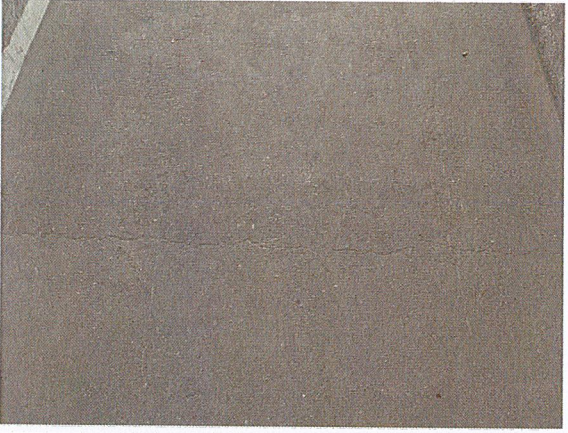
| 序号 | 检查结果 | 现场实景照片 |
|---|---|---|
| 56. | 二层(1/19)~(2/19)×C~(1/C)区域楼面存在裂缝 | |

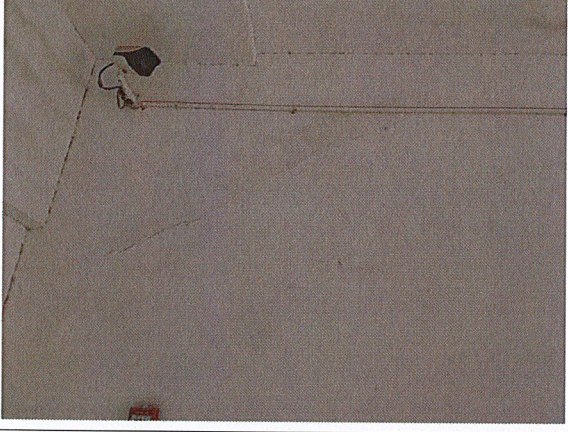
| 序号 | 检查结果 | 现场实景照片 |
|---|---|---|
| 57. | 二层 23×B~C 轴墙体存在明显斜向裂缝 | |

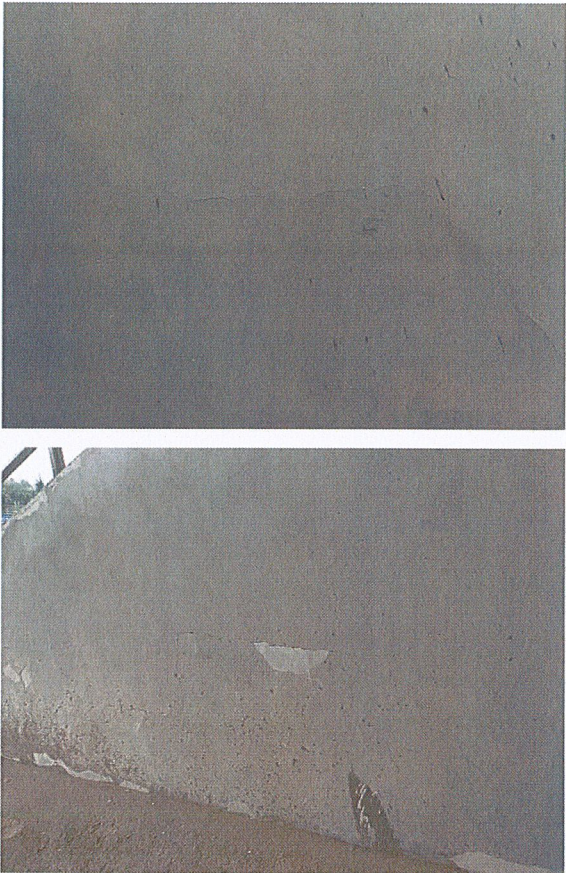
| 序号 | 检查结果 | 现场实景照片 |
|---|---|---|
| 59. | 二层(1/22)×C~(1/C)、<br>(2/22)×C~(1/C)轴墙体存在明显<br>裂缝 | |
