报告编号: 23040908

# 东海体育中心体育场看台 既有建筑安全评估报告

工程名称: 东海县体育中心体育场看台

江苏省建筑科学研究院  
江苏建科鉴定咨询有限公司

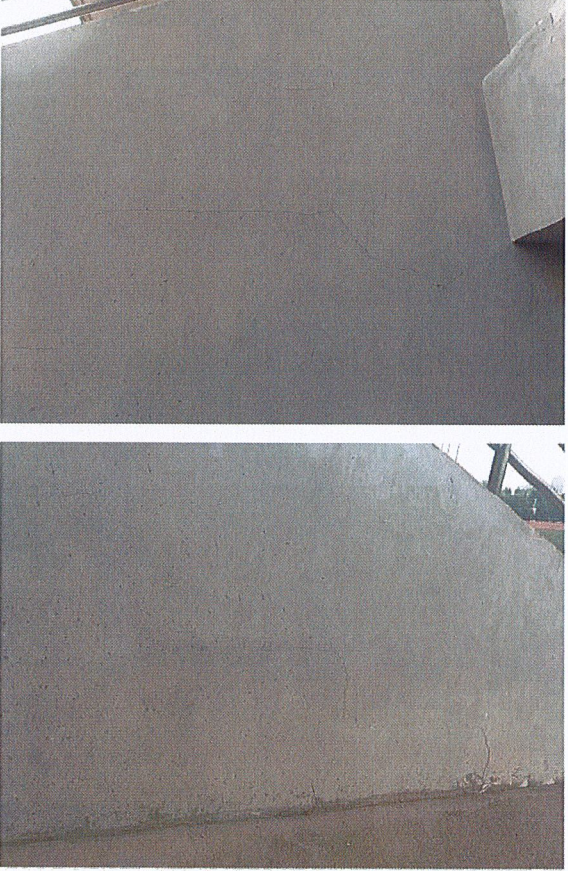
| 序号 | 检查结果 | 现场实景照片 |
|---|---|---|
| 62. | 二层(1/25)×C~(1/C)、<br>(2/25)×C~(1/C)轴墙体存在明显裂<br>缝 | |

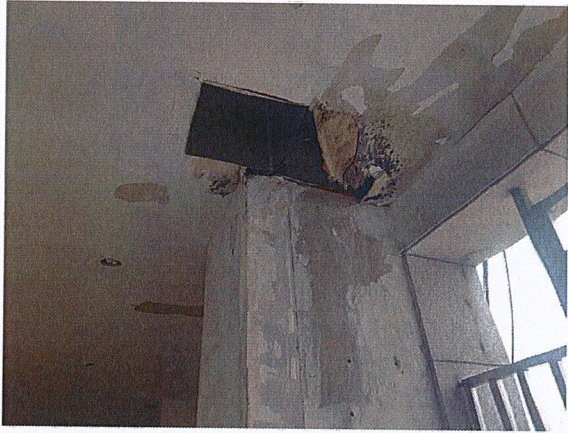
| 序号 | 检查结果 | 现场实景照片 |
|---|---|---|
| 65. | 二层 29×B 轴吊顶存在明显渗水痕迹 | |

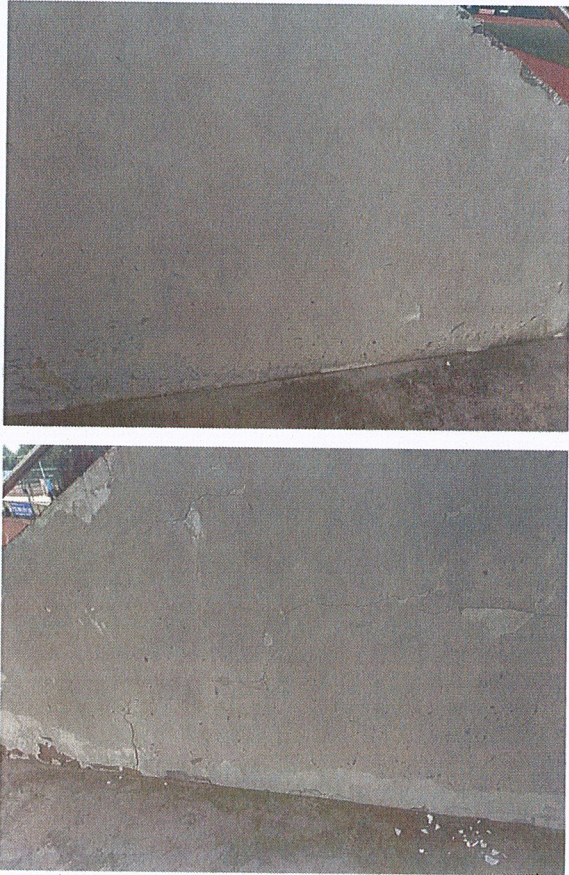
| 序号 | 检查结果 | 现场实景照片 |
|---|---|---|
| 66. | 二层(1/28)×C~(1/C)、<br>(2/28)×C~(1/C)轴墙体存在明显裂缝 | |
