中义渡大桥水下构件维修项目

施工图设计

设计说明

根据《2025年金湖县农村公路桥梁水下构件检测项目-中义渡大桥水下桩基检测报告》，检测 92 根桩基中 18 根较为严重，有砼破损、钢筋笼外露情况，其中 8 根桩基砼破损深度大于 0.1m。其余桩基或墩柱共计 66 根出现冲刷露骨料及小面积砼破损露筋现象。针对桥梁水下基础构件在检测中发现的桩基局部砼破损、钢筋笼外露，砼剥落、侵蚀露骨料等病害情况提出解决方案。

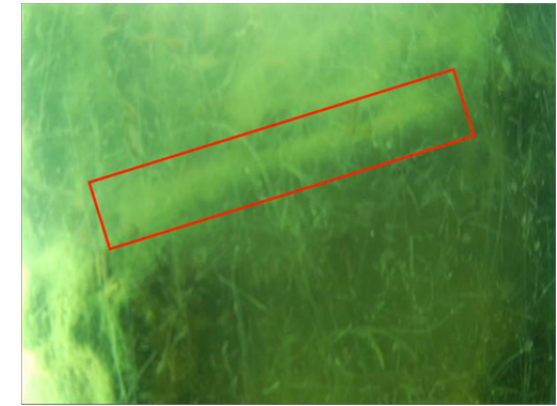
41-1#桩砼破损

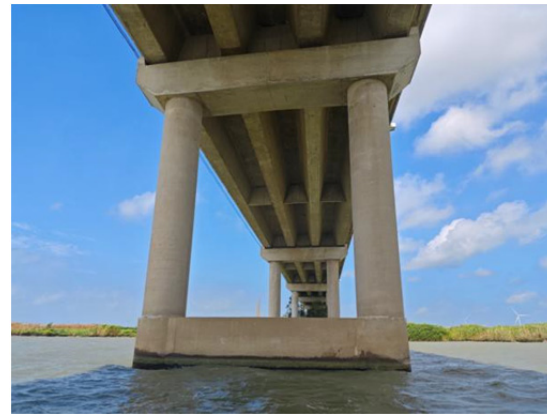
41-2#桩砼破损、露筋

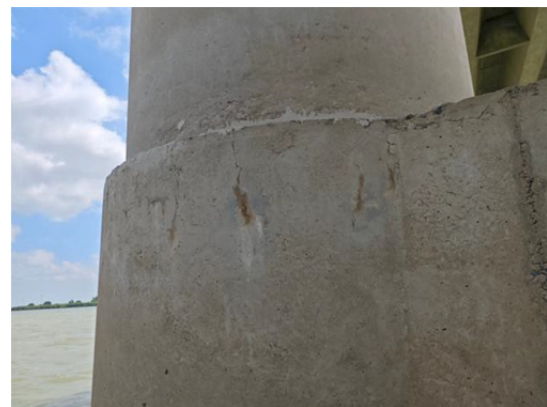
41-1#墩锈胀

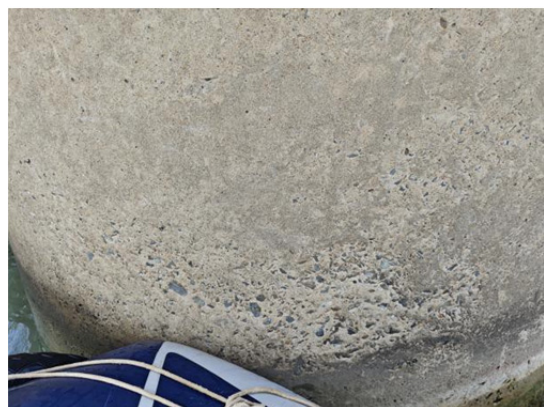
41-1#墩露骨料

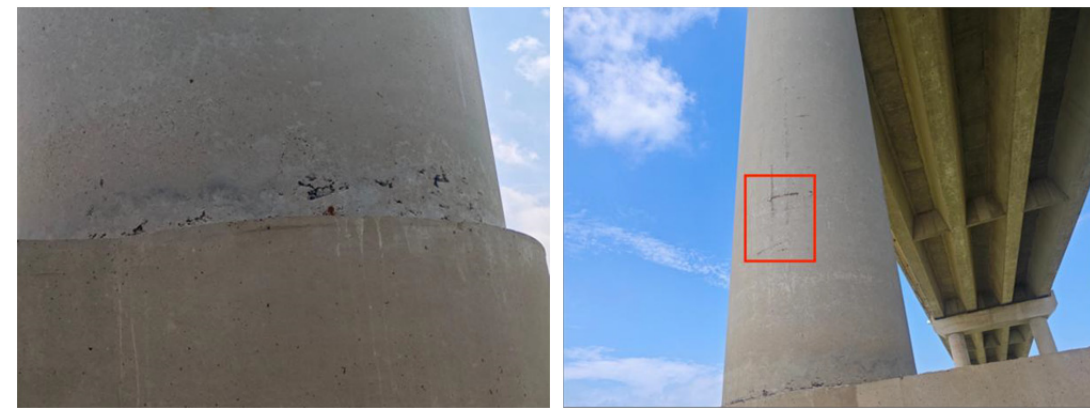
43-2#墩露骨料

43-2#墩锈胀露筋

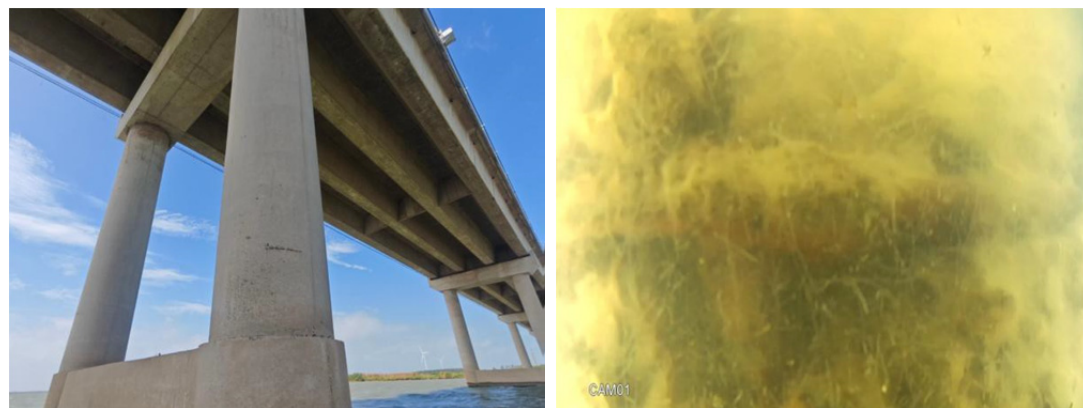
43-1#墩锈胀露筋

43-1#桩砼破损、露筋

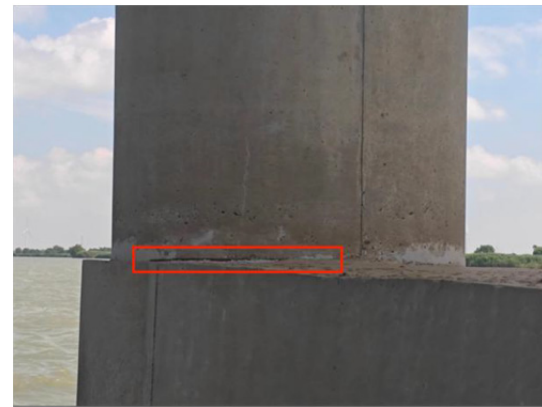
44-1#墩露筋

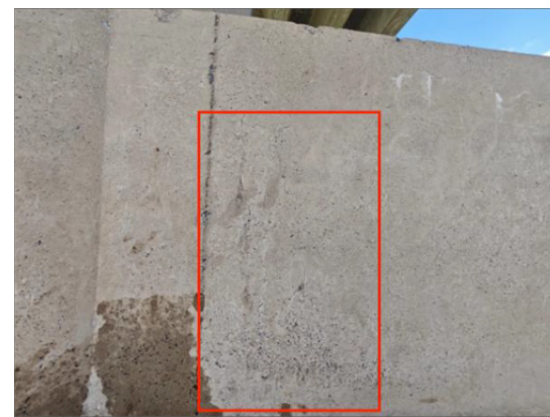
44#系梁露骨料

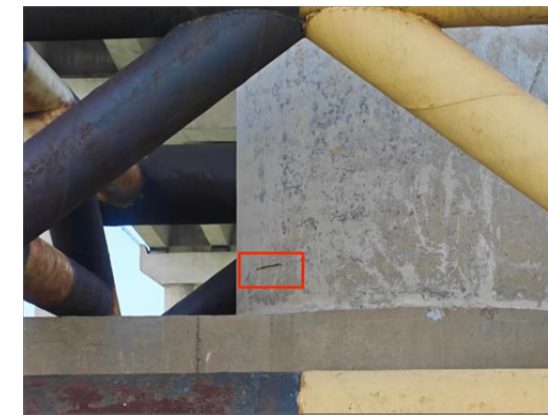
45-1#墩锈胀露筋

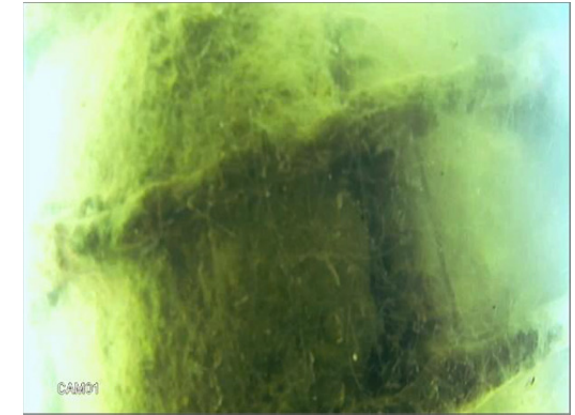
45-1#桩砼破损、露筋

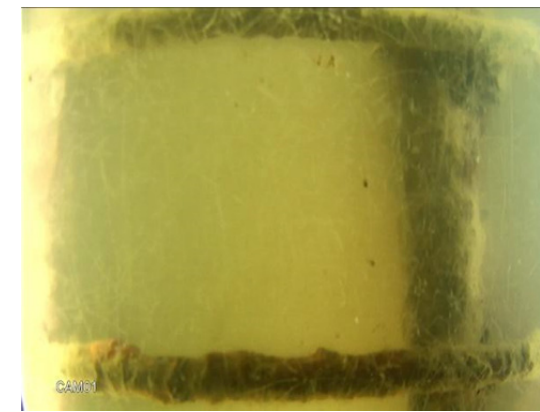
45-2#桩砼破损、露筋

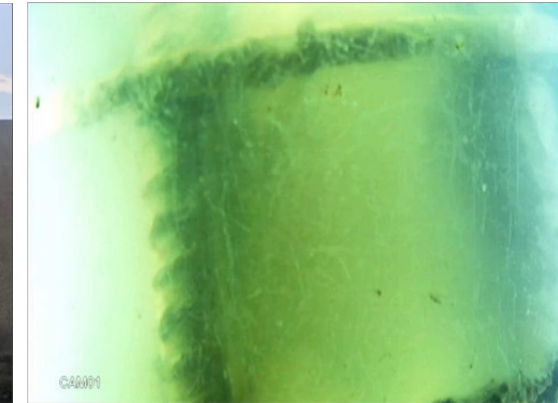
47-1#桩砼破损、露筋

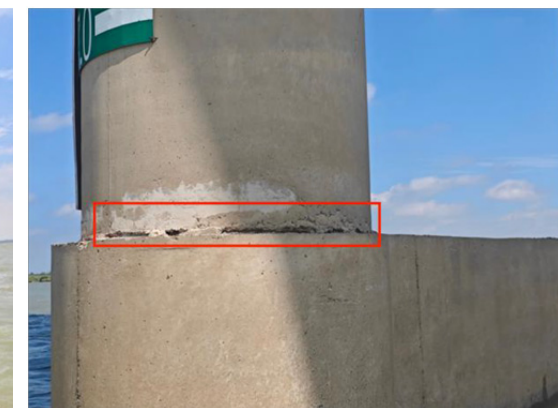
47-2#墩露筋

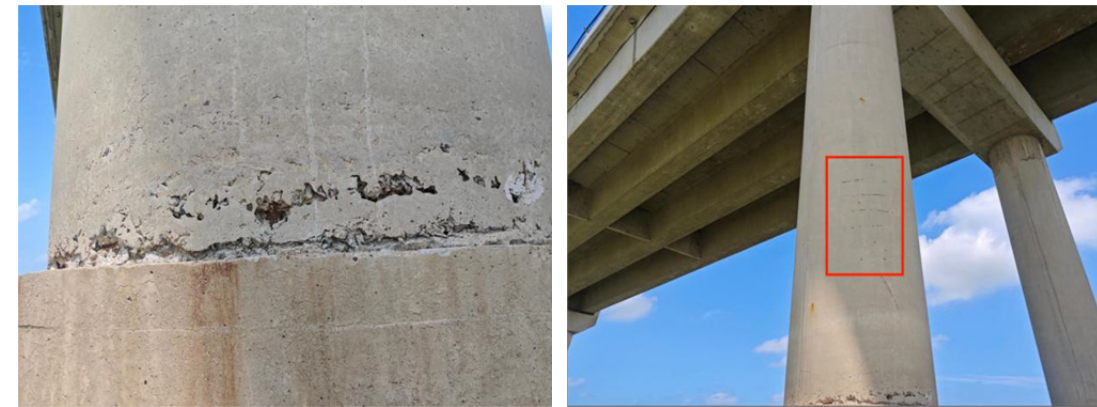
48-2#墩露骨料、露筋

48-2#墩锈胀露筋

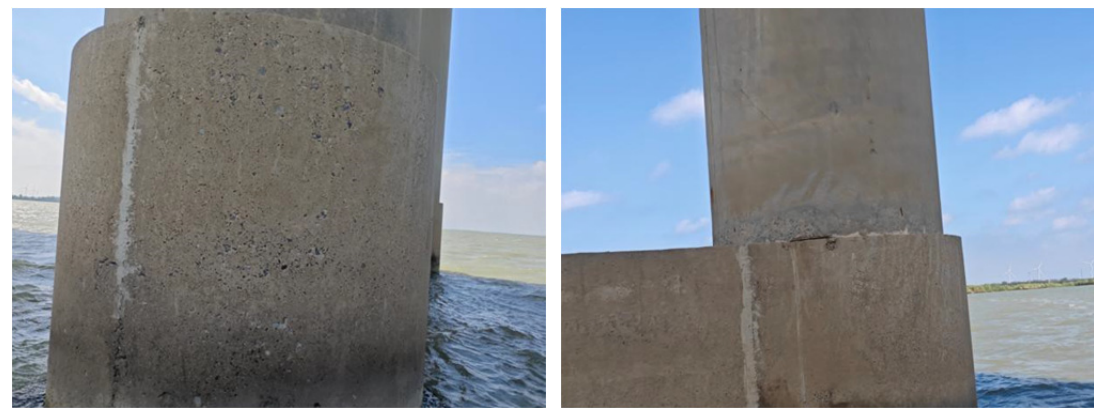
48-1#墩露骨料

48-1#墩锈胀露筋

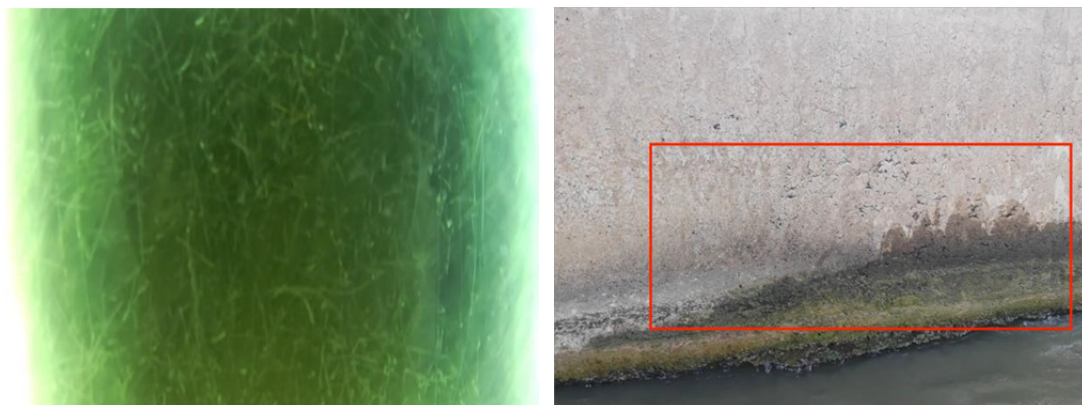
48-1#桩水下状况照

48#系梁露骨料

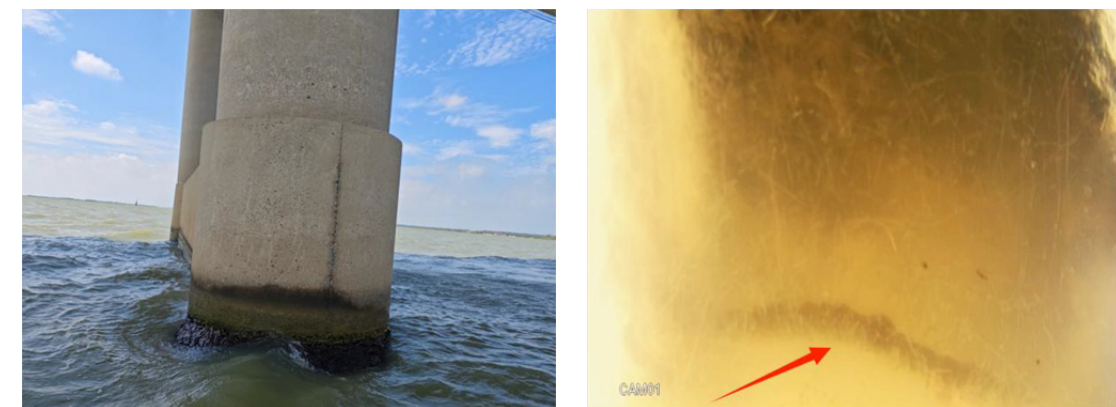
49-1#墩露骨料

49-1#桩砼破损、露筋

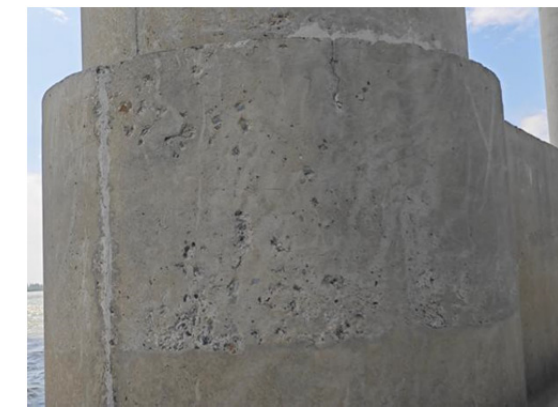
50-1#墩露骨料

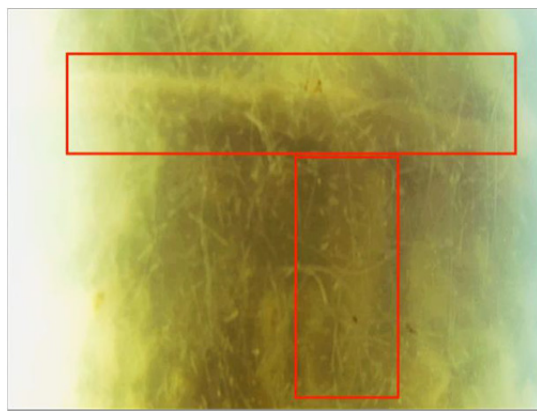
49-2#桩砼破损、露筋

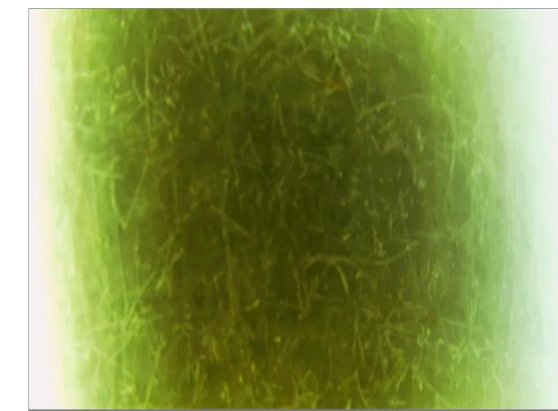
50-2#桩水下状况照

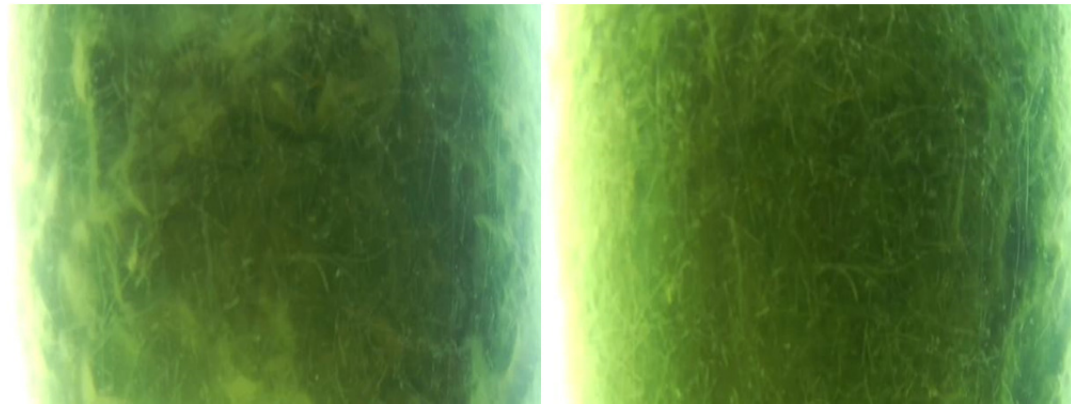
51-1#桩砼破损

51-2#桩水下状况照

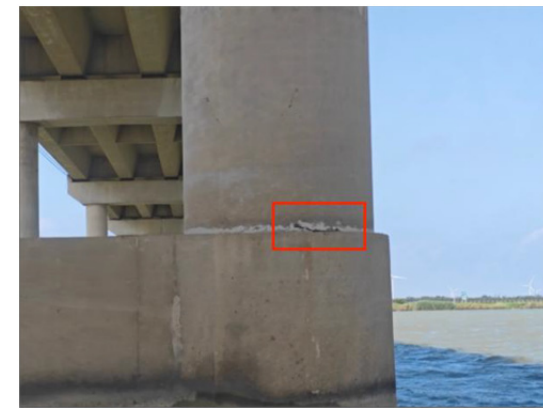
53-1#墩锈胀露筋

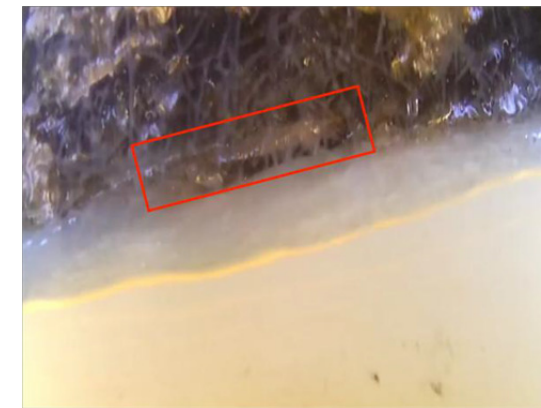
53-2#桩砼破损、露筋

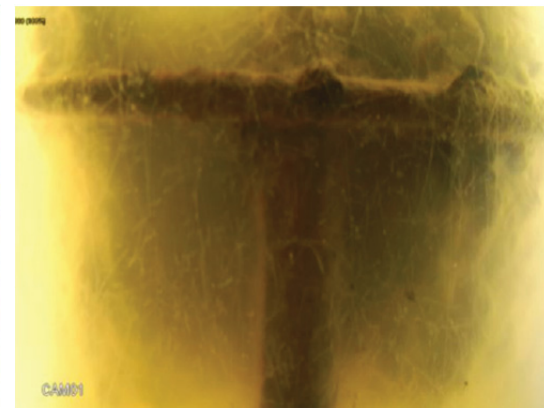
54-2#桩水下状况照

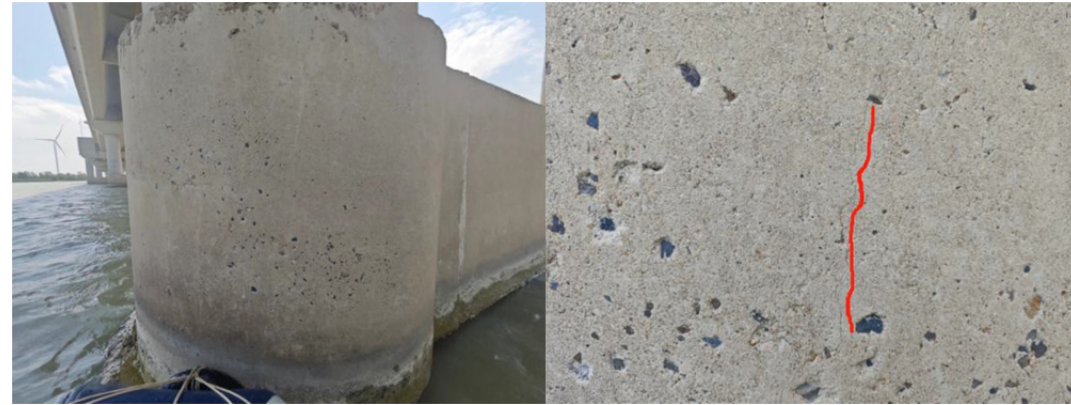
61-1#墩露骨料

61-1#墩裂缝

对于混凝土裂缝，缝宽 $<0.15\text{mm}$ 的裂缝，采用树脂封闭胶进行涂刷封闭处理；缝宽 $>0.15\text{mm}$ 的裂缝，采用裂缝灌注胶进行灌缝处理。

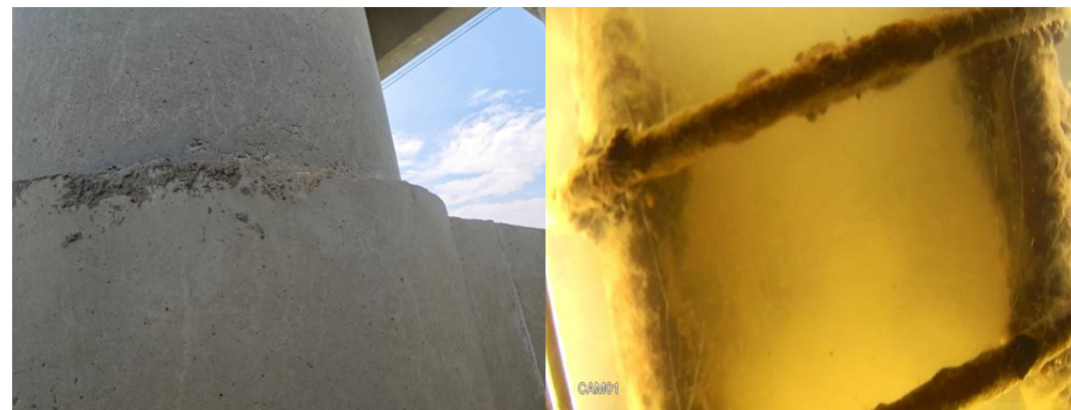
61-1#墩砼破损

61-1#桩砼破损、露筋

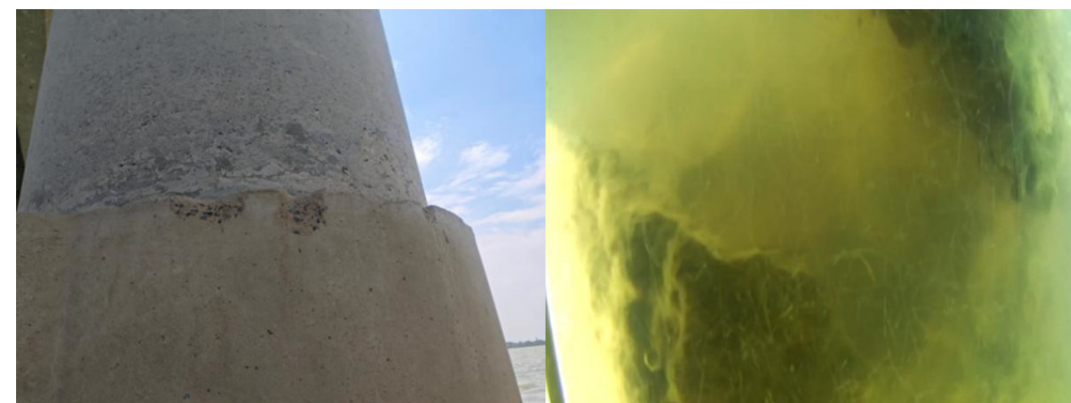
61-2#墩露骨料

61-2#桩砼破损、露筋

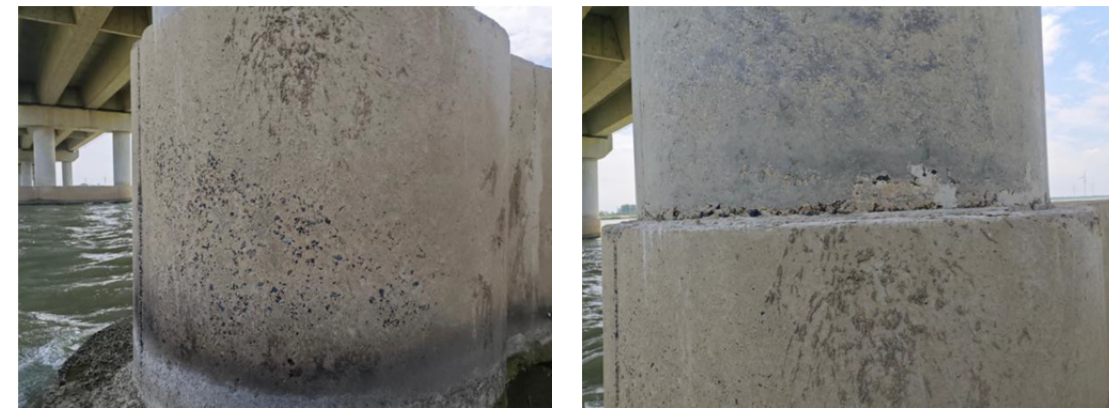
62-1#墩露骨料

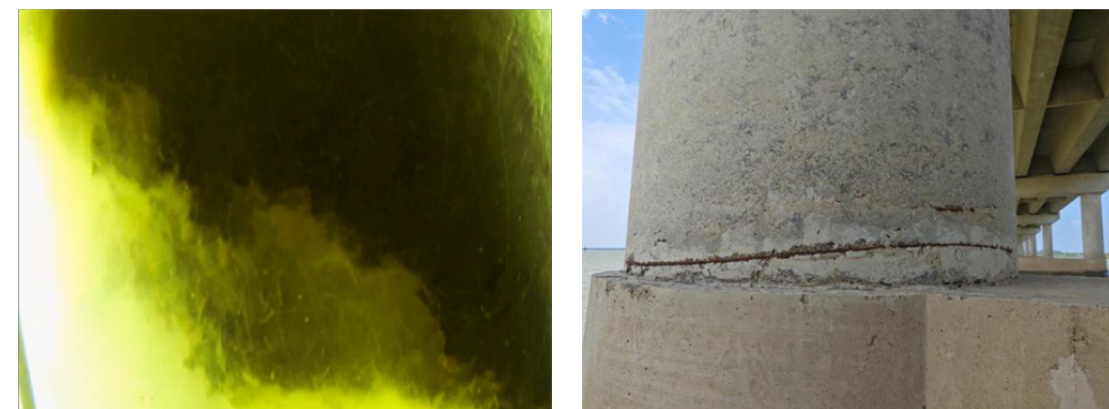
62-1#桩砼破损

62-2#墩锈胀露筋

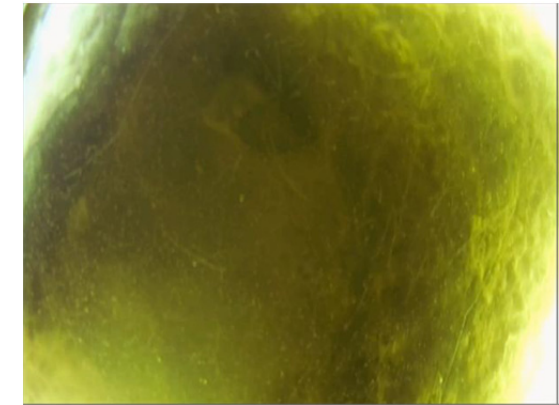
71-1#桩砼破损

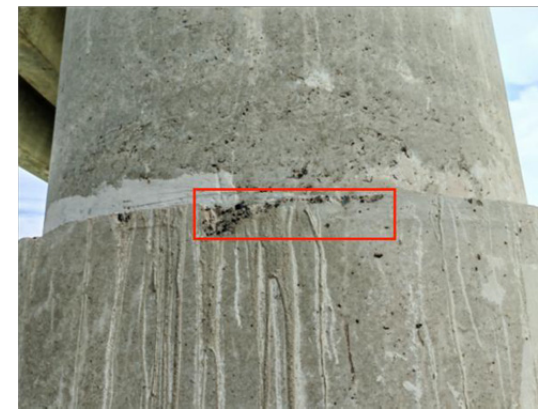
71-2#墩砼破损

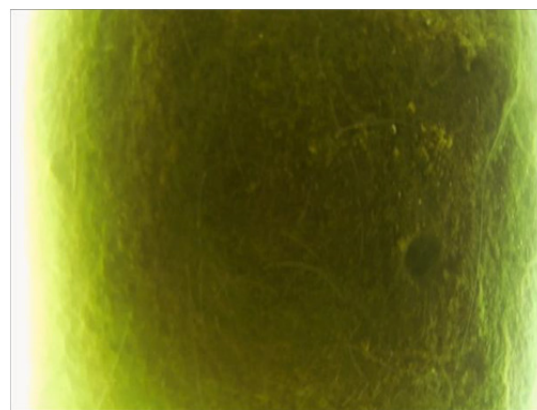
73-1#桩砼破损、露筋

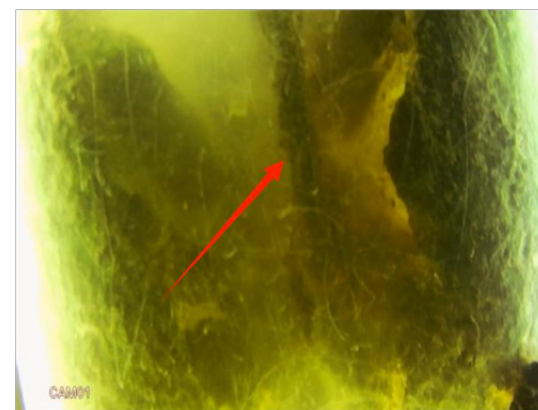
73-2#桩空洞、露筋

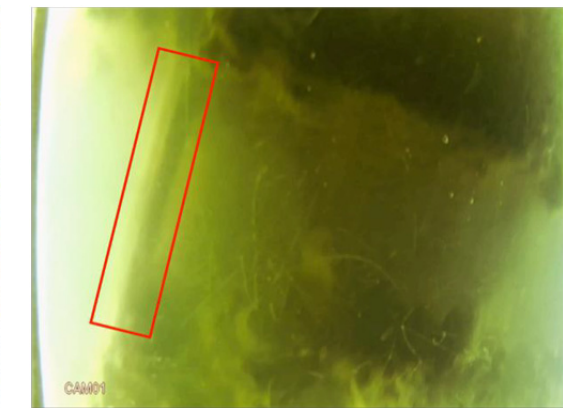
74-1#桩砼破损

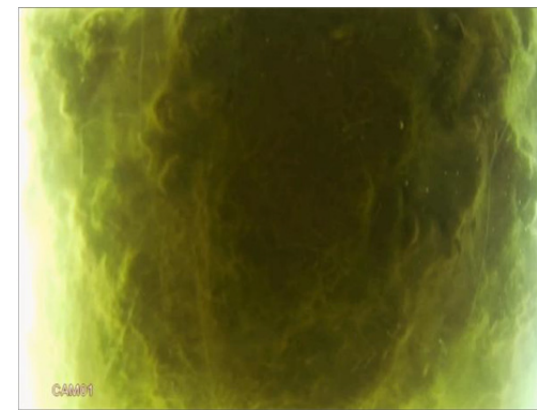
74-2#桩露骨料
