# 查勘图纸

扬州市公房管理中心

小盘谷住宅区-西轴线三进建筑修缮工程

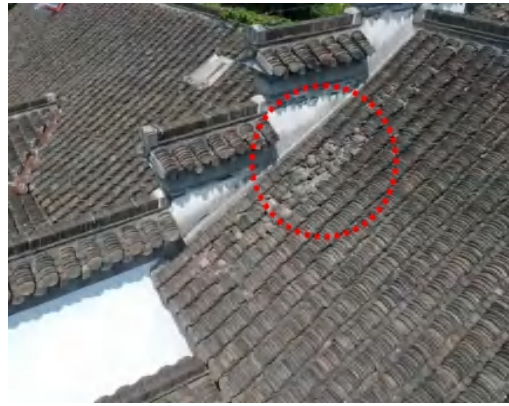
屋面年久失修，生长瓦花、杂草，瓦件局部碎裂，瓦屋面局部渗漏。

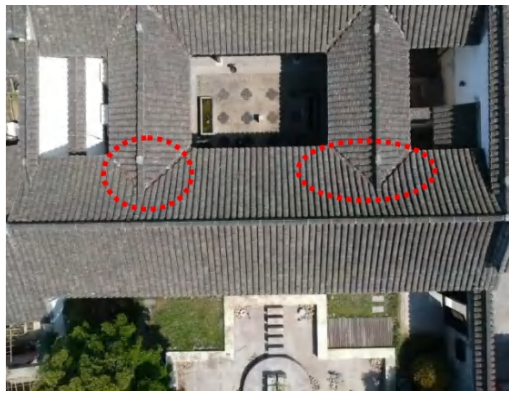
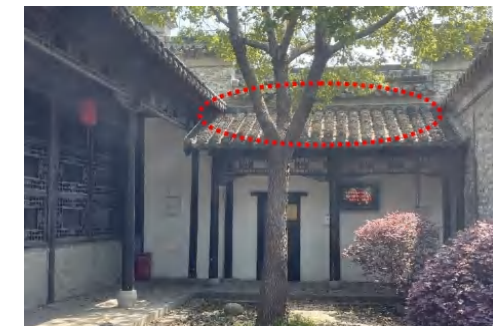
屋面年久失修，生长瓦花。小青瓦屋面局部破损；  
檐口基本水平，瓦垄内生长杂草、瓦花，局部瓦片破损。

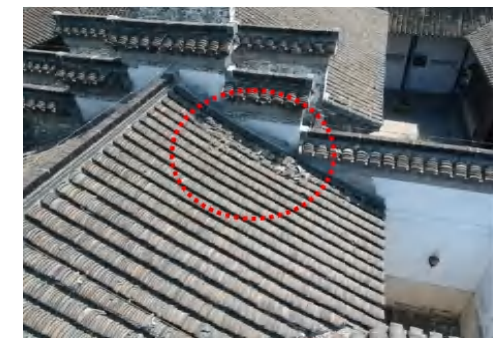
院内生长高大树木，两侧廊房屋面堆积落叶，排水不畅，屋面局部渗漏。

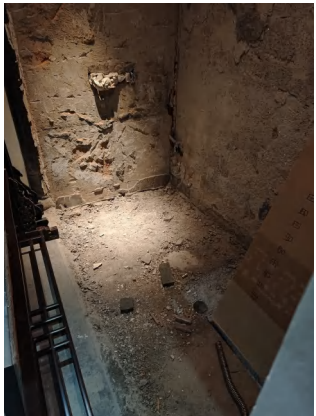
后期改为釉面砖地面，现已凿除。

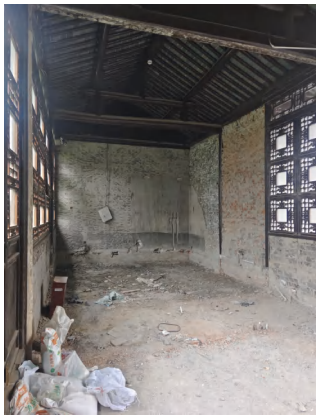
后期改为釉面砖地面，现已凿除。

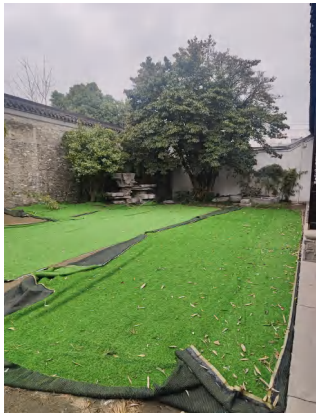
天井地面杂草丛生；

现为素土地面，  
原方砖地面不复存在；

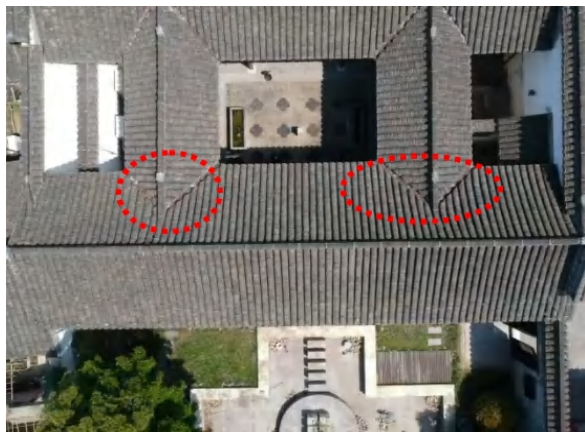
屋面年久失修，小青瓦屋面瓦含量充足，瓦行顺直。  
檐口基本水平，瓦垄内生长杂草、瓦花，多点渗漏。

（1）第一进住宅瓦屋面进行翻铺，即（盘行盖修理），龙梢部位更换锈蚀铁皮；检查大木构架，划开墙体对严重糟朽、腐烂的木柱进行墩接修理；墙体基本垂直，清理铲除后的破损墙面，恢复内墙面纸筋灰面层；对木门窗进行整修；对油漆层进行修理出新；恢复室内方砖地面。

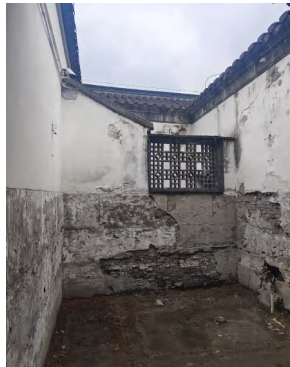
因装饰层覆盖，木柱存在腐朽现象；

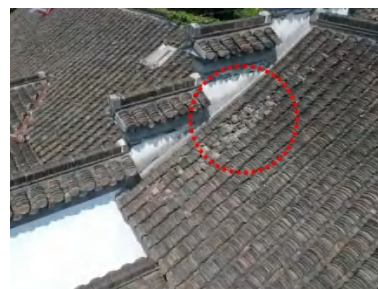
屋面年久失修，小青瓦屋面局部破损；  
檐口基本水平，瓦垄内生长杂草、瓦花，多点渗漏。

（2）第二、三进住宅瓦屋面进行翻铺，即（盘行盖修理），龙梢部位更换锈蚀铁皮。拆除后增设的卫生间、淋浴间隔墙，检查大木构架，特别是被遮盖的木柱进行检查，根据残损情况，进行墩接或挖补修理。墙体基本垂直，清理铲除后的破损墙面，恢复内墙面纸筋灰面层；东山墙酥碱、风化严重，局部拆砌；对木装修进行整修，拆除后期增设的吊顶、中央空调；对墙面粉刷层以及油漆进行修理；对缺失的方砖地面进行补配，恢复完整方砖地面，恢复第二进东梢间小天井青砖侧铺地面，并做明沟。

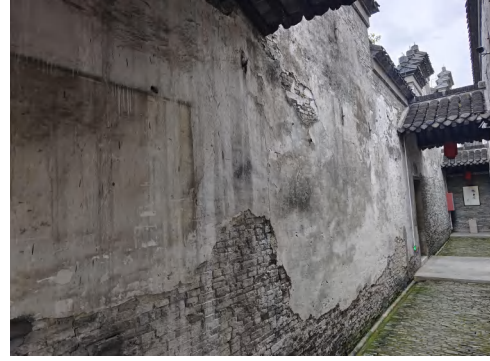
粉刷层老化、墙脚脱落

东山墙局部鼓散、老化；

粉刷层老化、墙脚大面积脱落

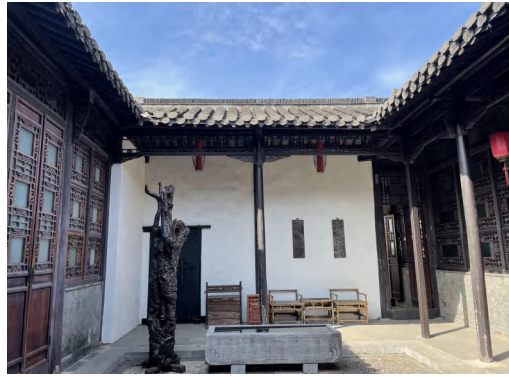
屋面年久失修，龙梢部位渗漏；

屋面斜沟是屋面最易渗漏部位，龙梢木骨架需周期性更换，才能保证斜沟部位不渗漏。所以本次修理待瓦屋面拆卸后，对龙梢木骨架破损严重的部位进行更换或整修。

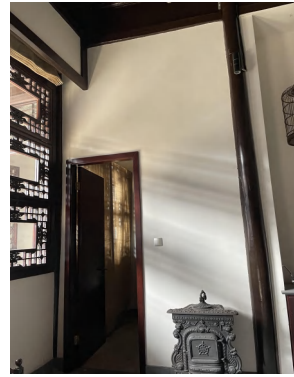
因使用需求，后期更改布局，  
隔墙为后砌墙体；

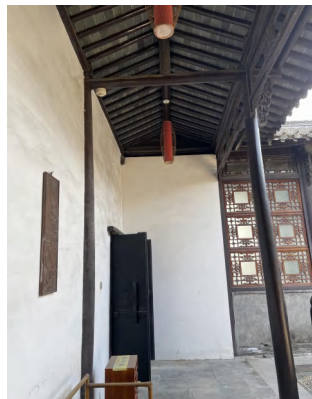
木柱油饰表面老化、褪色、翘皮

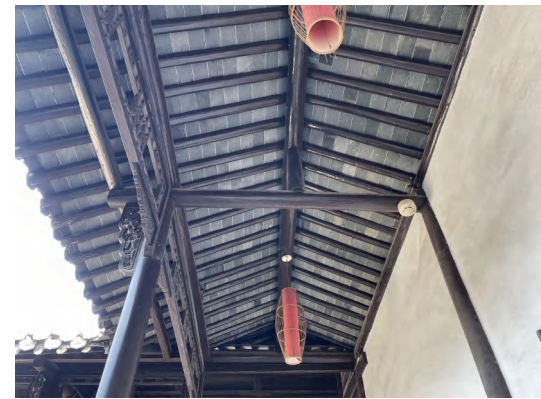
屋面年久失修，龙梢部位渗漏；

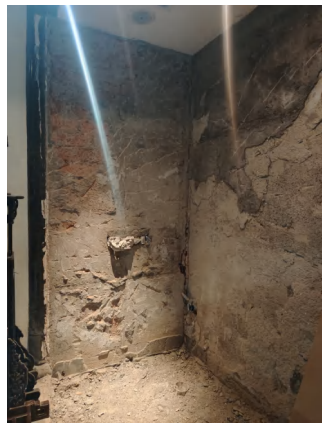
因装饰层覆盖，木柱腐朽霉烂现象严重；

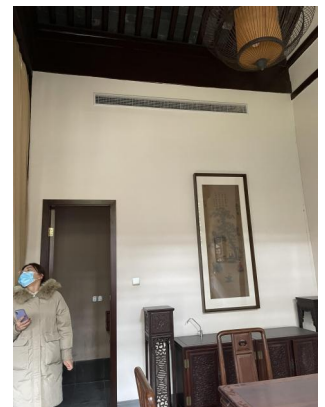
因装饰层覆盖，木柱或存在腐朽现象；

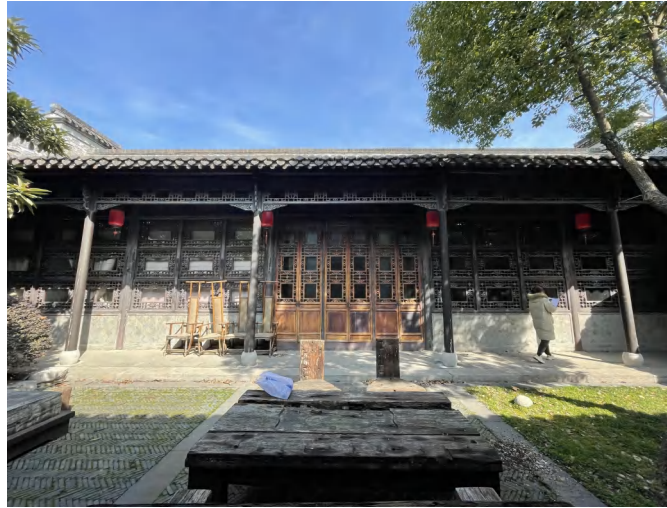
因长期太阳照射，古式长窗、短窗表面油漆褪色；

屋面多点渗漏

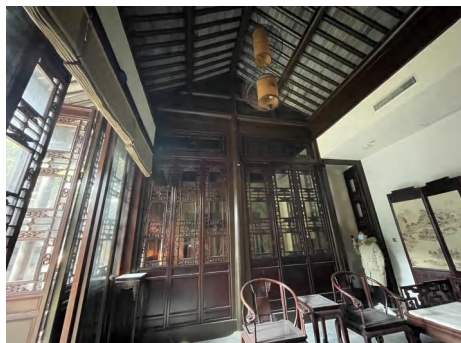
后期新增装饰性玻璃门；

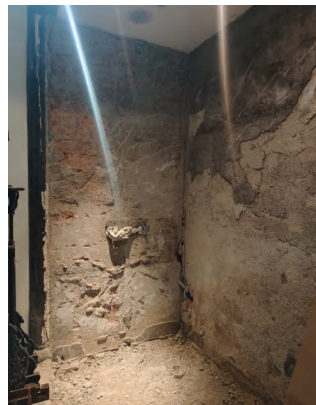
后期增设装饰石膏板吊顶；  
后期装饰面层现已凿除。

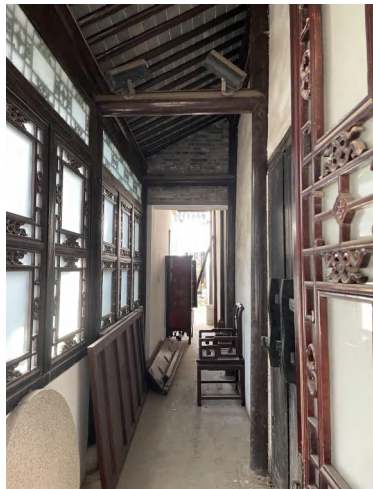
木构架保存较好，屋面散落枯叶

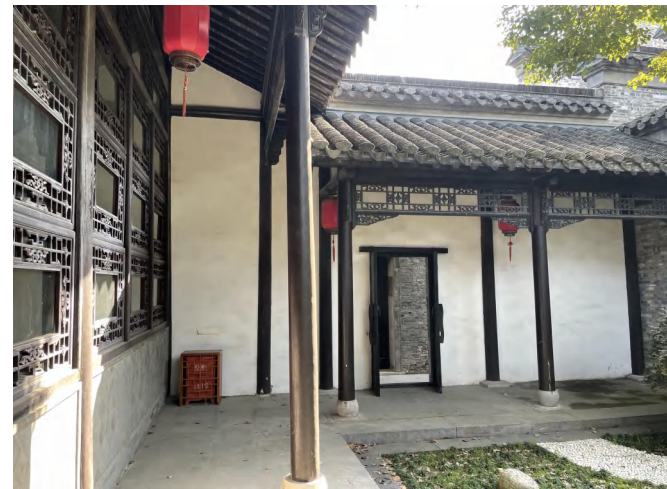
木构架保存较好，屋面散落枯叶
