双沟镇纪湾幼儿园、中心幼儿园、官路幼儿园屋面防水维修工程

防水维修施工图

图 纸 目 录

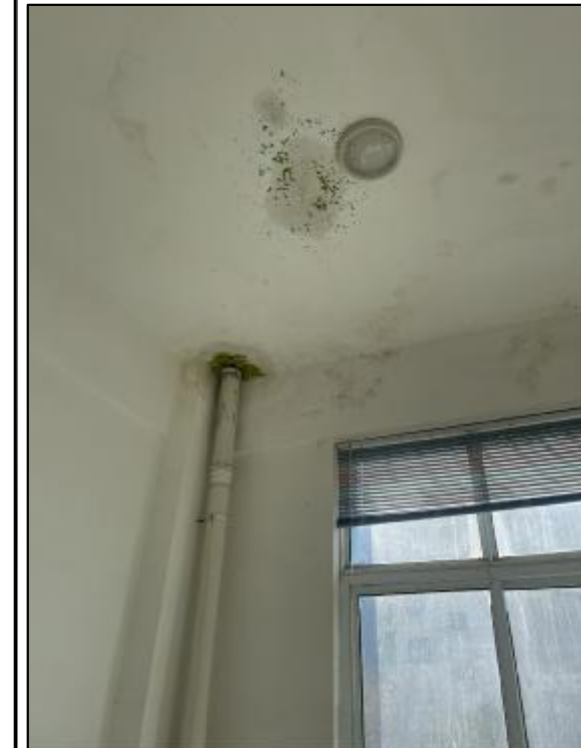
顶棚因屋顶漏水原因, 造成污损计破损。
因漏水造成的顶棚污损面积按一半面积计。
清除原有污损计破损的面层, 重新粉刷找平后, 刮腻子后喷涂涂料。

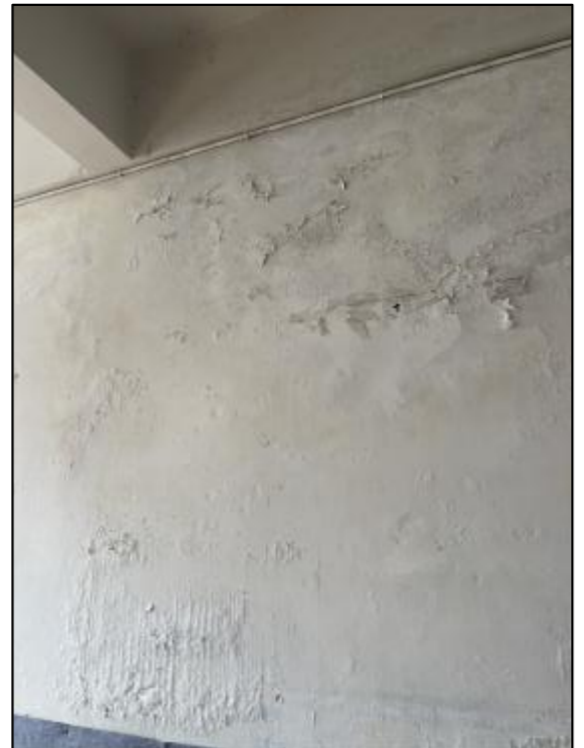
普通内墙因屋顶及外墙漏水原因, 造成污损计破损;
卫生间内墙因屋顶及环境潮湿原因, 造成污损计破损。
因漏水造成的内墙污损面积按一半面积计。
清除原有污损计破损的面层, 重新粉刷找平, 防水水材料后, 刮腻子后喷涂涂料。

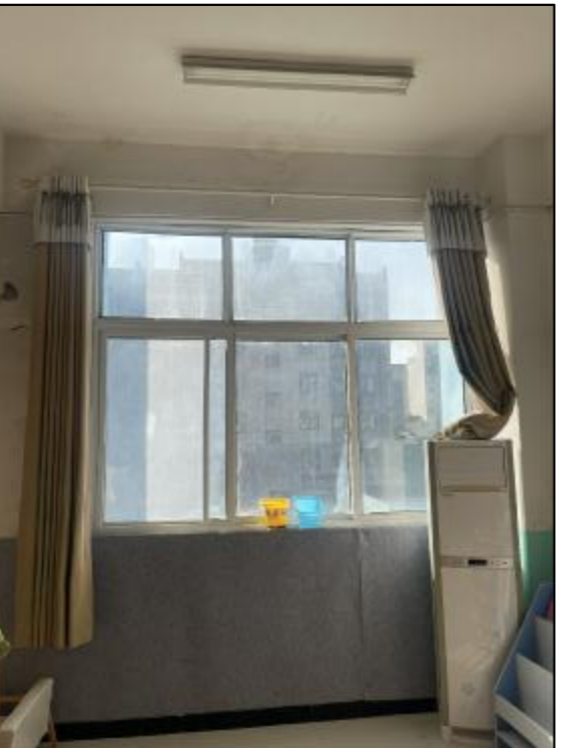
外窗因材料原因及使用时间较长, 造成变形严重。
建议更换外窗。

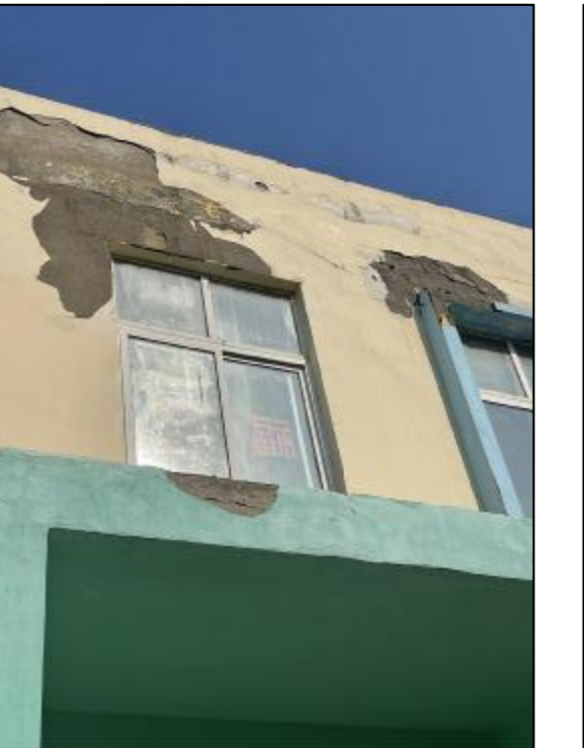
外墙漏水及破损的维修时, 清除原有污损计破损的面层, 重新粉刷找平, 涂防水材料后, 刮腻子后喷涂外墙涂料。

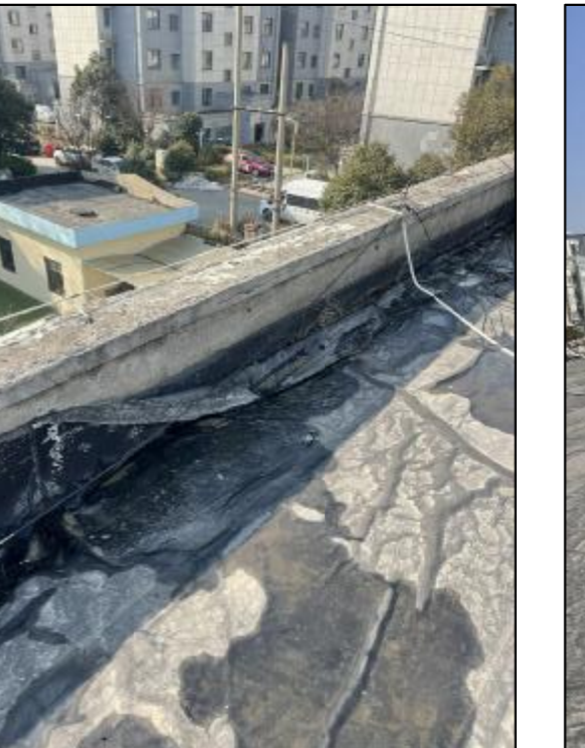
屋顶因防水层老化, 漏水严重。
维修时, 需清理原有屋面破损基层, 砂浆找平后, 涂非固化防水涂料并铺防水卷材。

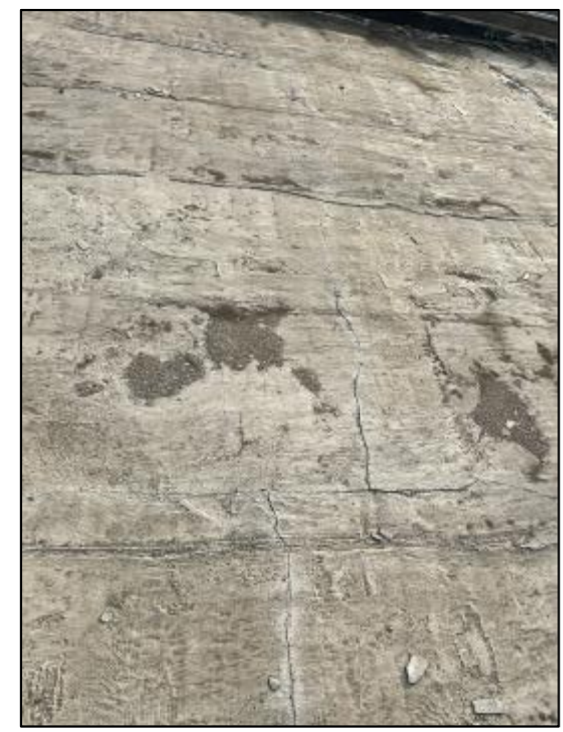
屋顶因防水层老化，后做的混凝土保护层开裂，漏水严重。维修时，需清理原有屋面破损基层，砂浆找平后，涂非固化防水涂料并铺防水卷材。

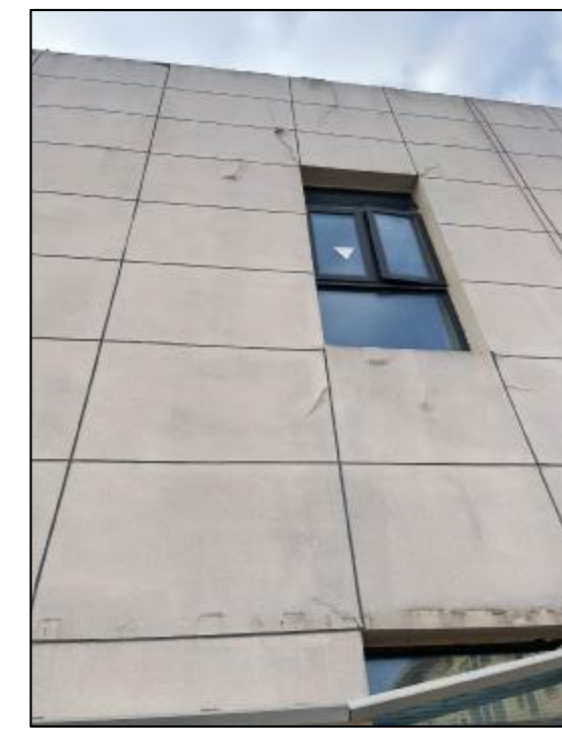
外墙漏水及破损的维修时，清除原有污损计破损的面层，重新粉刷找平，涂防水材料后，刮腻子后喷涂外墙涂料。

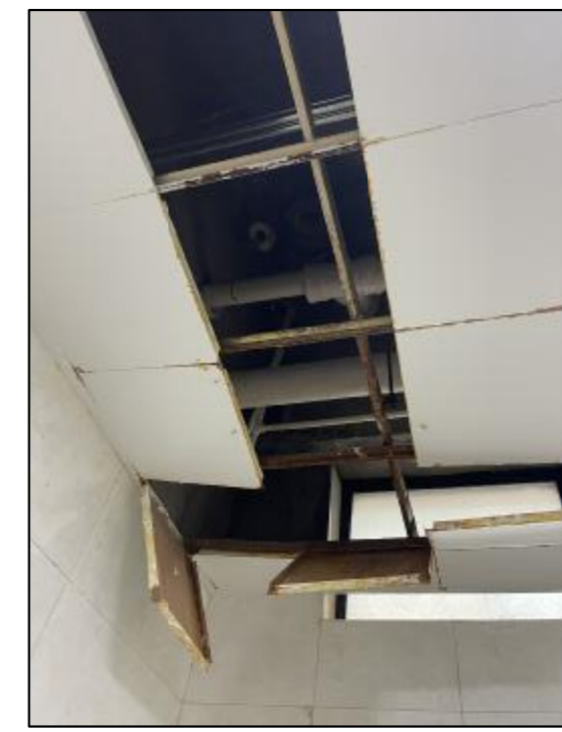
顶棚因屋顶漏水原因，造成污损计破损。因漏水造成的顶棚污损破坏面积按一半面积计。清除原有污损计破损的面层，重新粉刷找平后，涂防水涂料。最后修补原有吊顶。

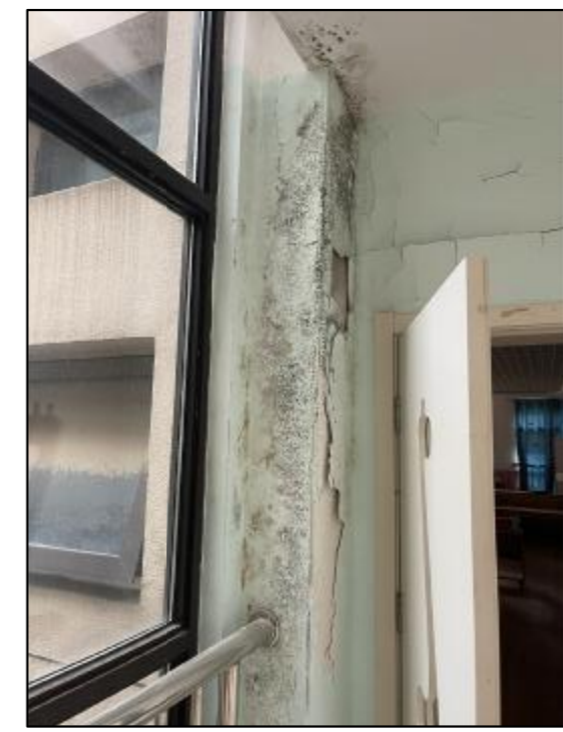
普通内墙因屋顶及外墙漏水原因，造成污损计破损；卫生间内墙因屋顶及环境潮湿原因，造成污损计破损。因漏水造成的内墙污损破坏面积按一半面积计。清除原有污损计破损的面层，重新粉刷找平，涂防水材料后，刮腻子后喷涂涂料。

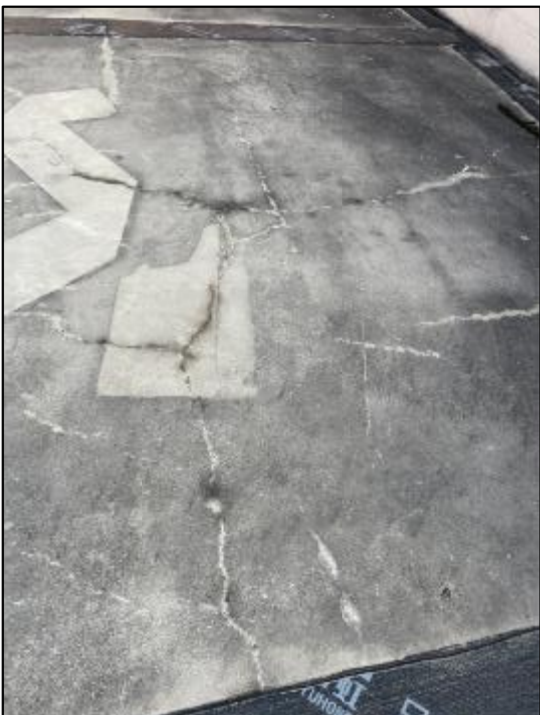
屋顶因防水层老化, 后做的混凝土保护层开裂, 漏水严重。维修时, 需清理原有屋面破损基层, 砂浆找平后, 涂非固化防水涂料并铺防水卷材。

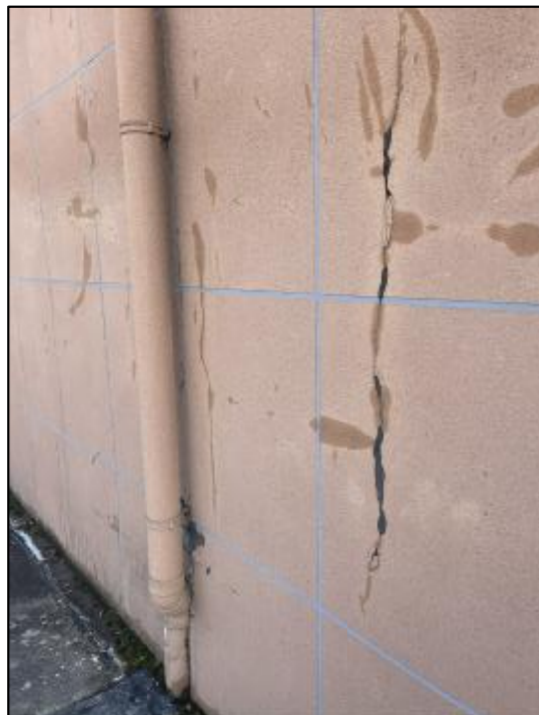
外墙漏水及破损的维修时, 清除原有污损计破损的面层, 重新粉刷找平, 涂防水材料后, 刮腻子后喷涂外墙涂料。

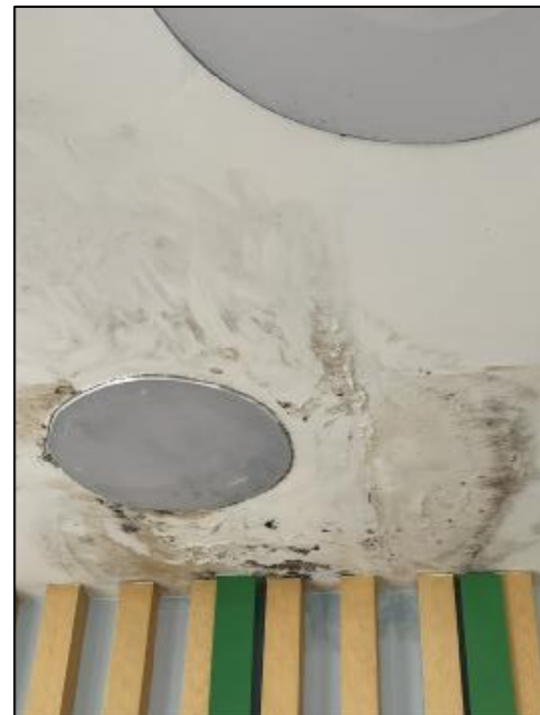
顶棚因屋顶漏水原因, 造成污损计破损。清除原有污损计破损的面层, 重新粉刷找平后, 涂防水涂料。最后修补原有吊顶。

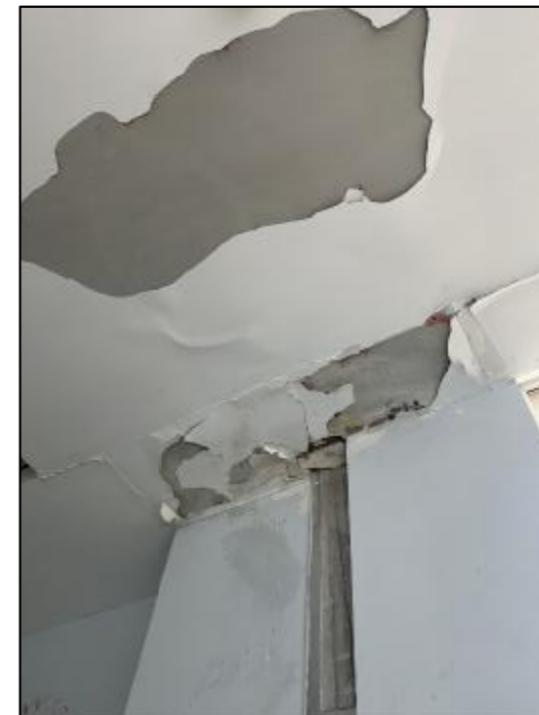
普通内墙因屋顶及外墙漏水原因, 造成污损计破损; 卫生间内墙因屋顶及环境潮湿原因, 造成污损计破损。清除原有污损计破损的面层, 重新粉刷找平, 涂防水材料后, 刮腻子后喷涂涂料。
