# 象山花园一区南地块安置房小区物业管理移交维修工程施工图设计

# 象山花园一区南地块安置房小区物业管理移交维修工程 施工图设计

备注：具体数量详见《象山花园一期2号建筑安置小区物业移交维修查验报告》安全情况排查报告

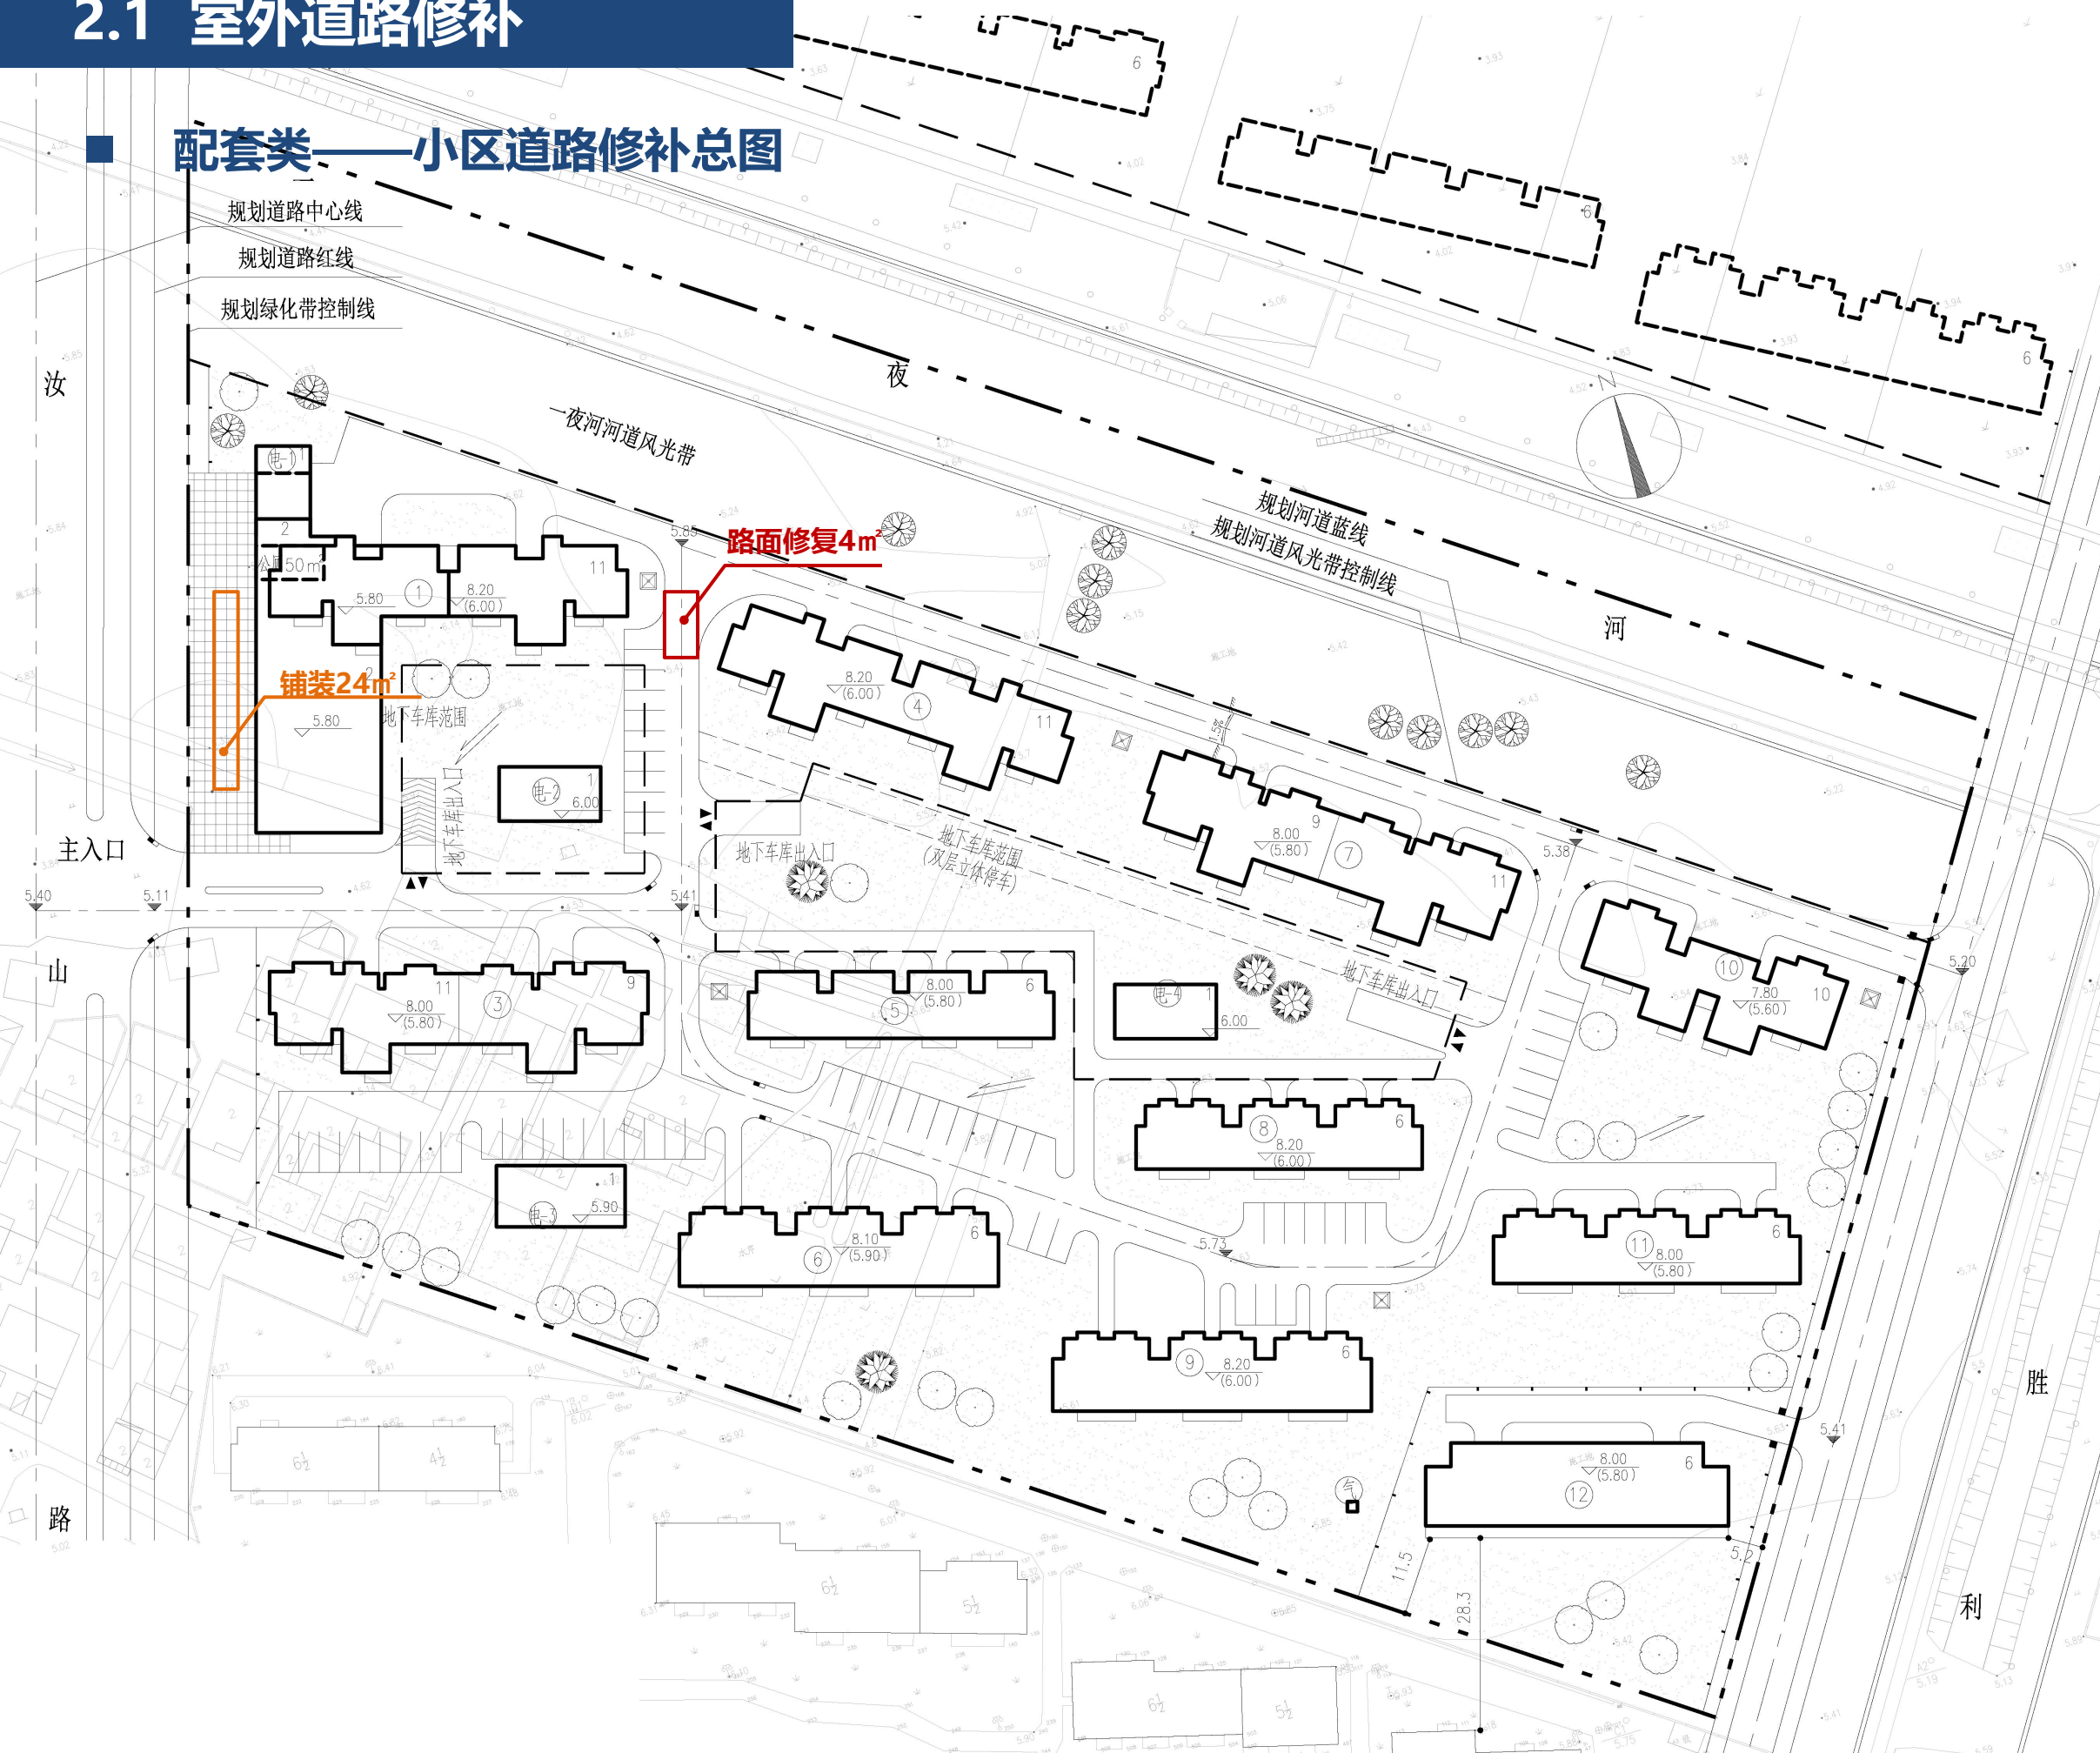
## 配套类——小区道路修补总图

小区部分硬质铺装和路沿石需要修补，

其中：

1#楼门面房东面地面沉降路面开裂，路面修复4m²。

1#楼门面房东面路牙调直5米，  
9#楼路牙石损坏，约3米；

7#楼北面花坛内井盖破损路牙更换1.5米；

2#楼西面铺装路面损坏，约24平方米。

| 存在问题 | 维修方案 | 数量 | 备注 |
|---|---|---|---|
| 地面沉降路面（开裂） | 1、拆除开裂路面；<br>2、对开裂段立面地基进行夯实；<br>3、C20砼振捣浇筑拉细纹，厚度同原路面。 | 4m² | 具体问题位置详见<br>《象山花园一期2号<br>建筑安置小区物业移<br>交维修查验报告》 |
| 路牙石（不顺直、损坏） | 1、对不顺直路牙进行调直。 | 9.5米 | |
| 主路路平石（塌陷） | 1、拆除塌陷及损坏的路平石；<br>2、地基夯实；<br>3、重新安装。 | 10米<br>更换砼平石4m²，<br>400*500 | |
| 铺装路面（损坏） | 1、对损坏路面拆除，重新铺设。 | 24m² | |

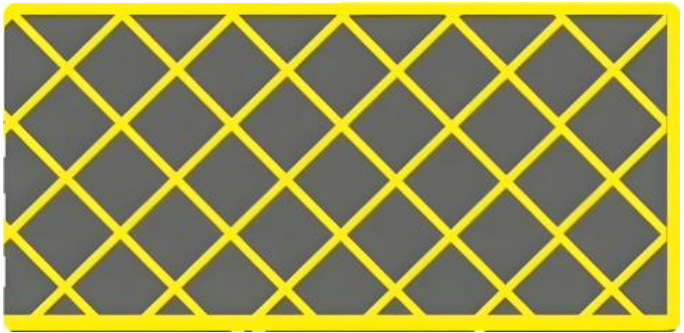
车辆乱停放问题

| 存在问题 | 解决措施 |
|---|---|
| 小区停车秩序不佳，车辆乱停放问题略微突出 | 1、优化主线交通秩序，取消路内划线停车位<br>2、交通标线：重新施划地面标线，增加地面路牙警示线（黄黑相间线）、禁停网格线等。<br>3、交通标志：增加地库停车场标志、地库出入口组合标志 |

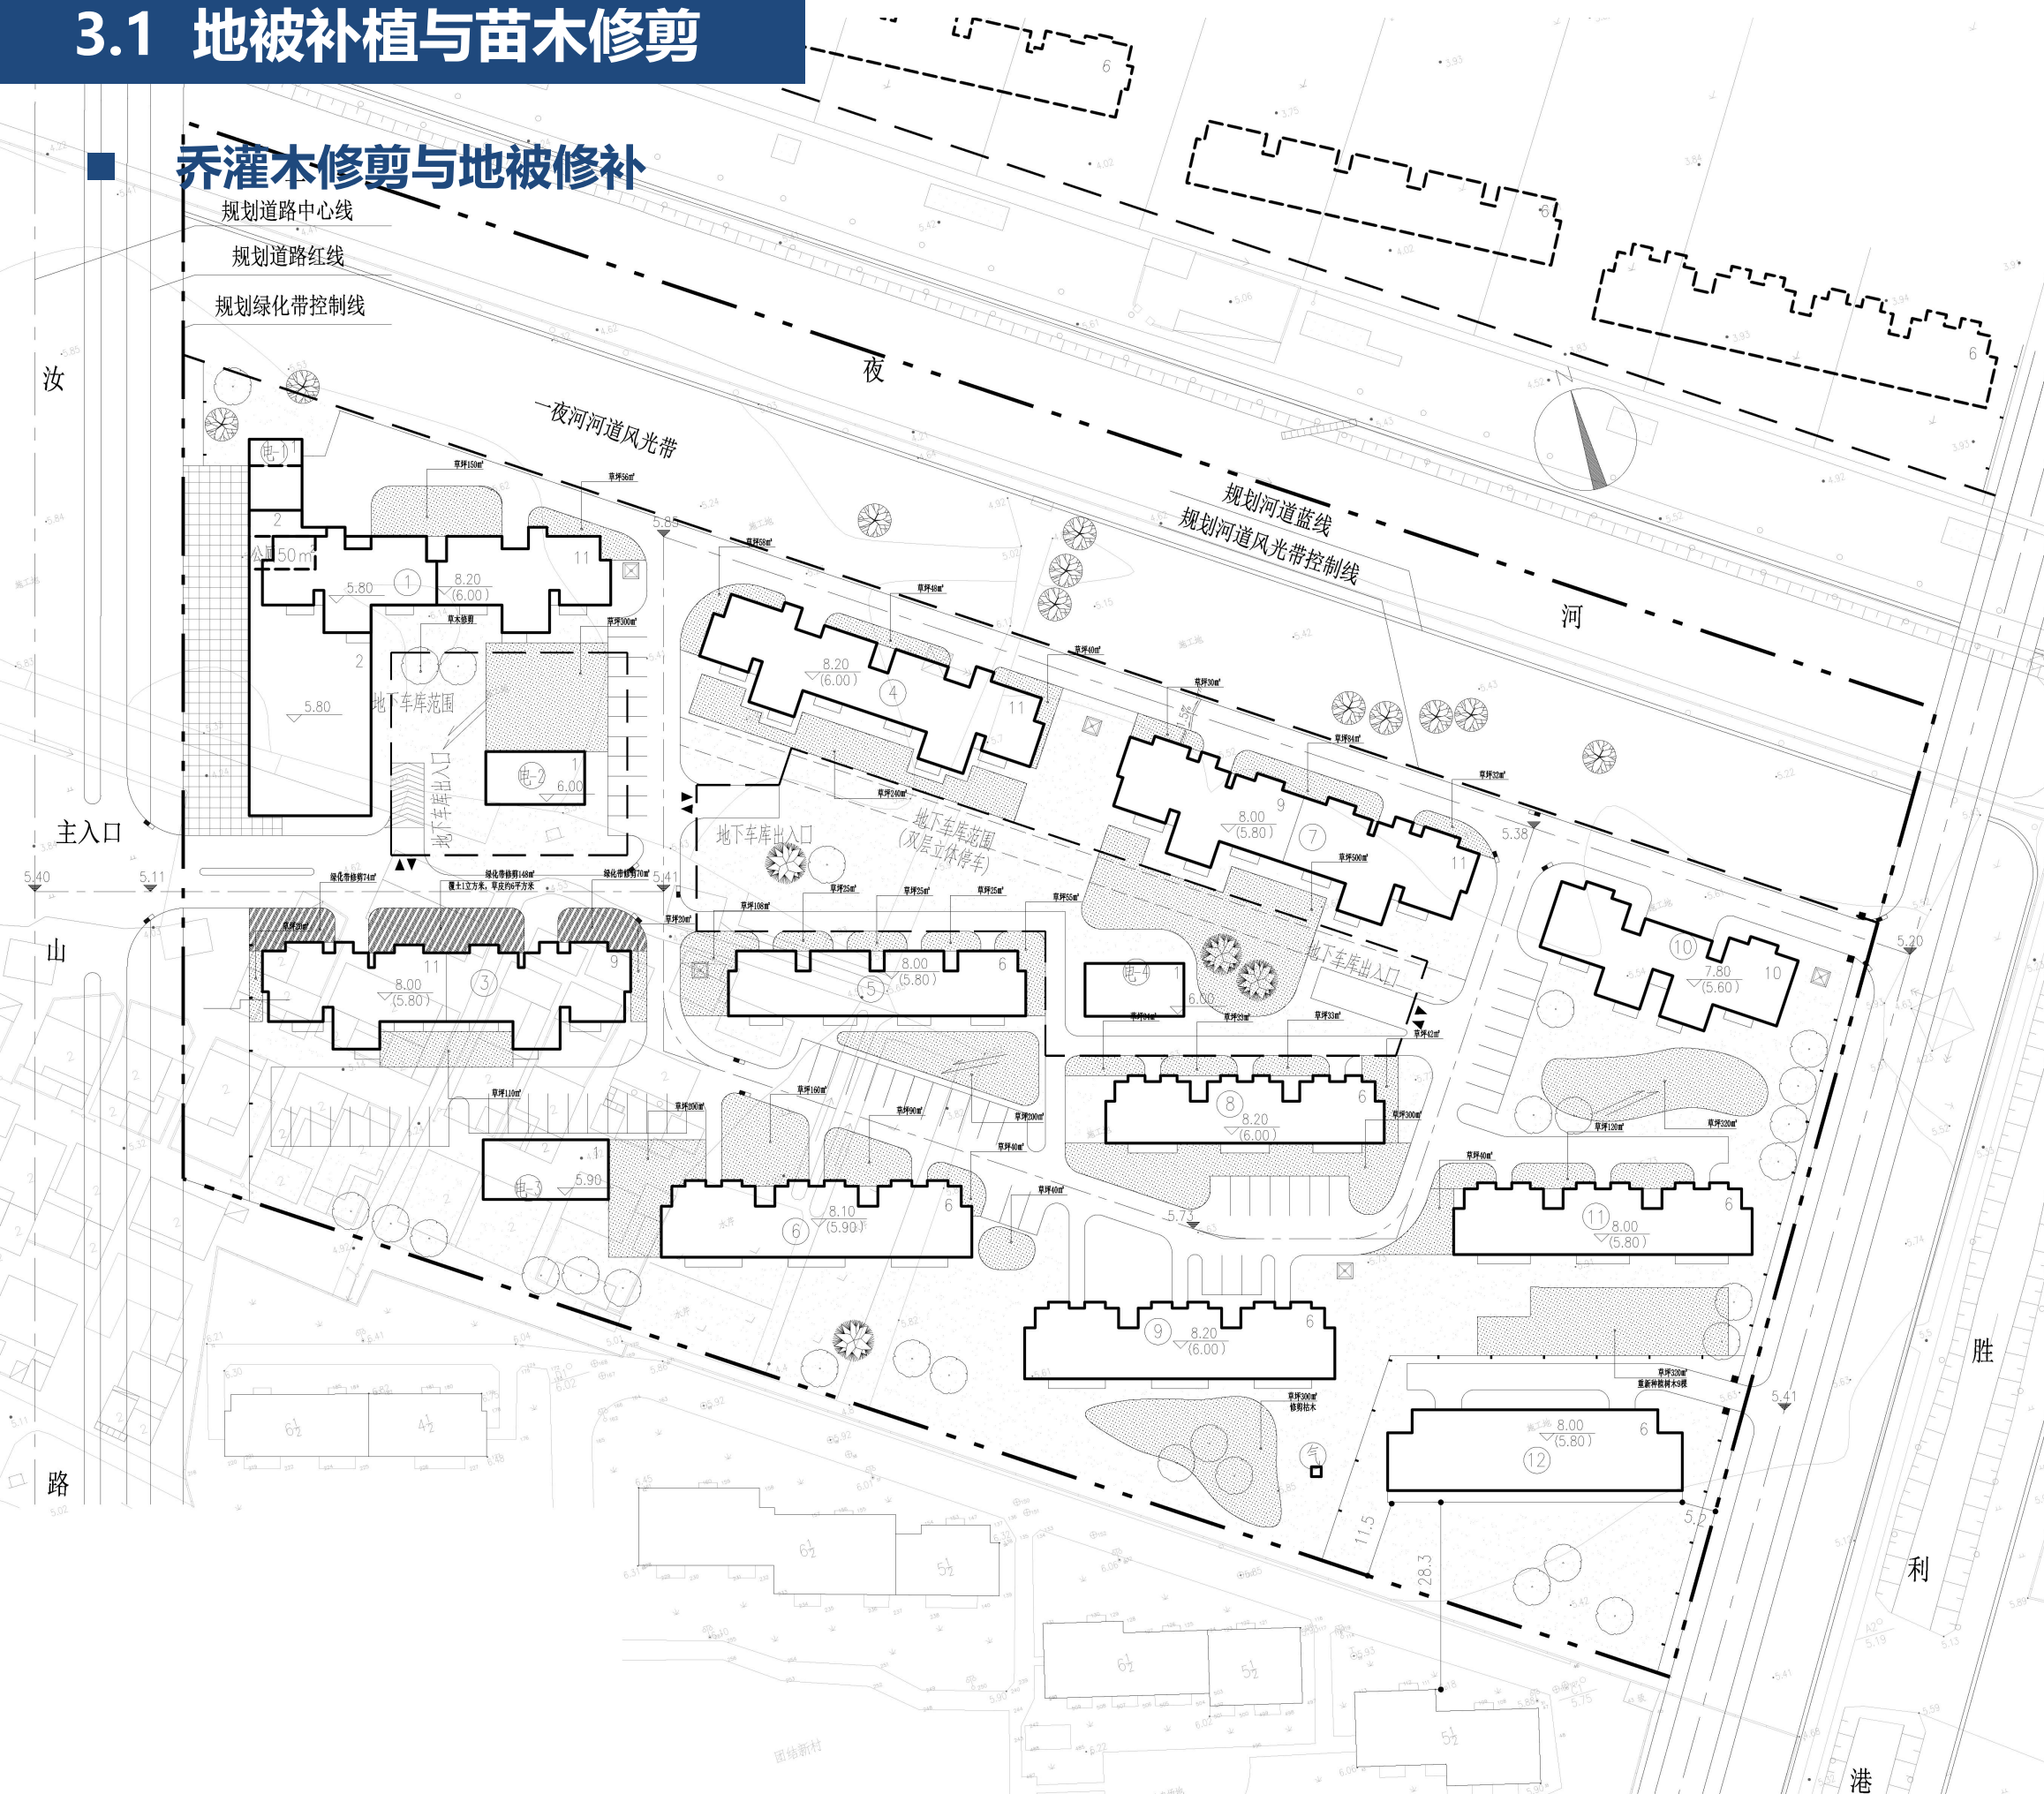
## ■ 乔灌木修剪与地被修补

本次改造共设计景观绿化约4500平方米。草籽混播4466平方米，覆土8m<sup>3</sup>，枯树清理16棵。（具体修剪工程量以排查明细表为准，图纸为重点修剪区域）
