# 丰盛山庄物业移交维修施工图设计项目

Design of Construction Drawing of Property Management Handover and Maintenance Project for Resettlement Houses in Fengsheng Mountain Villa

# 总设计说明

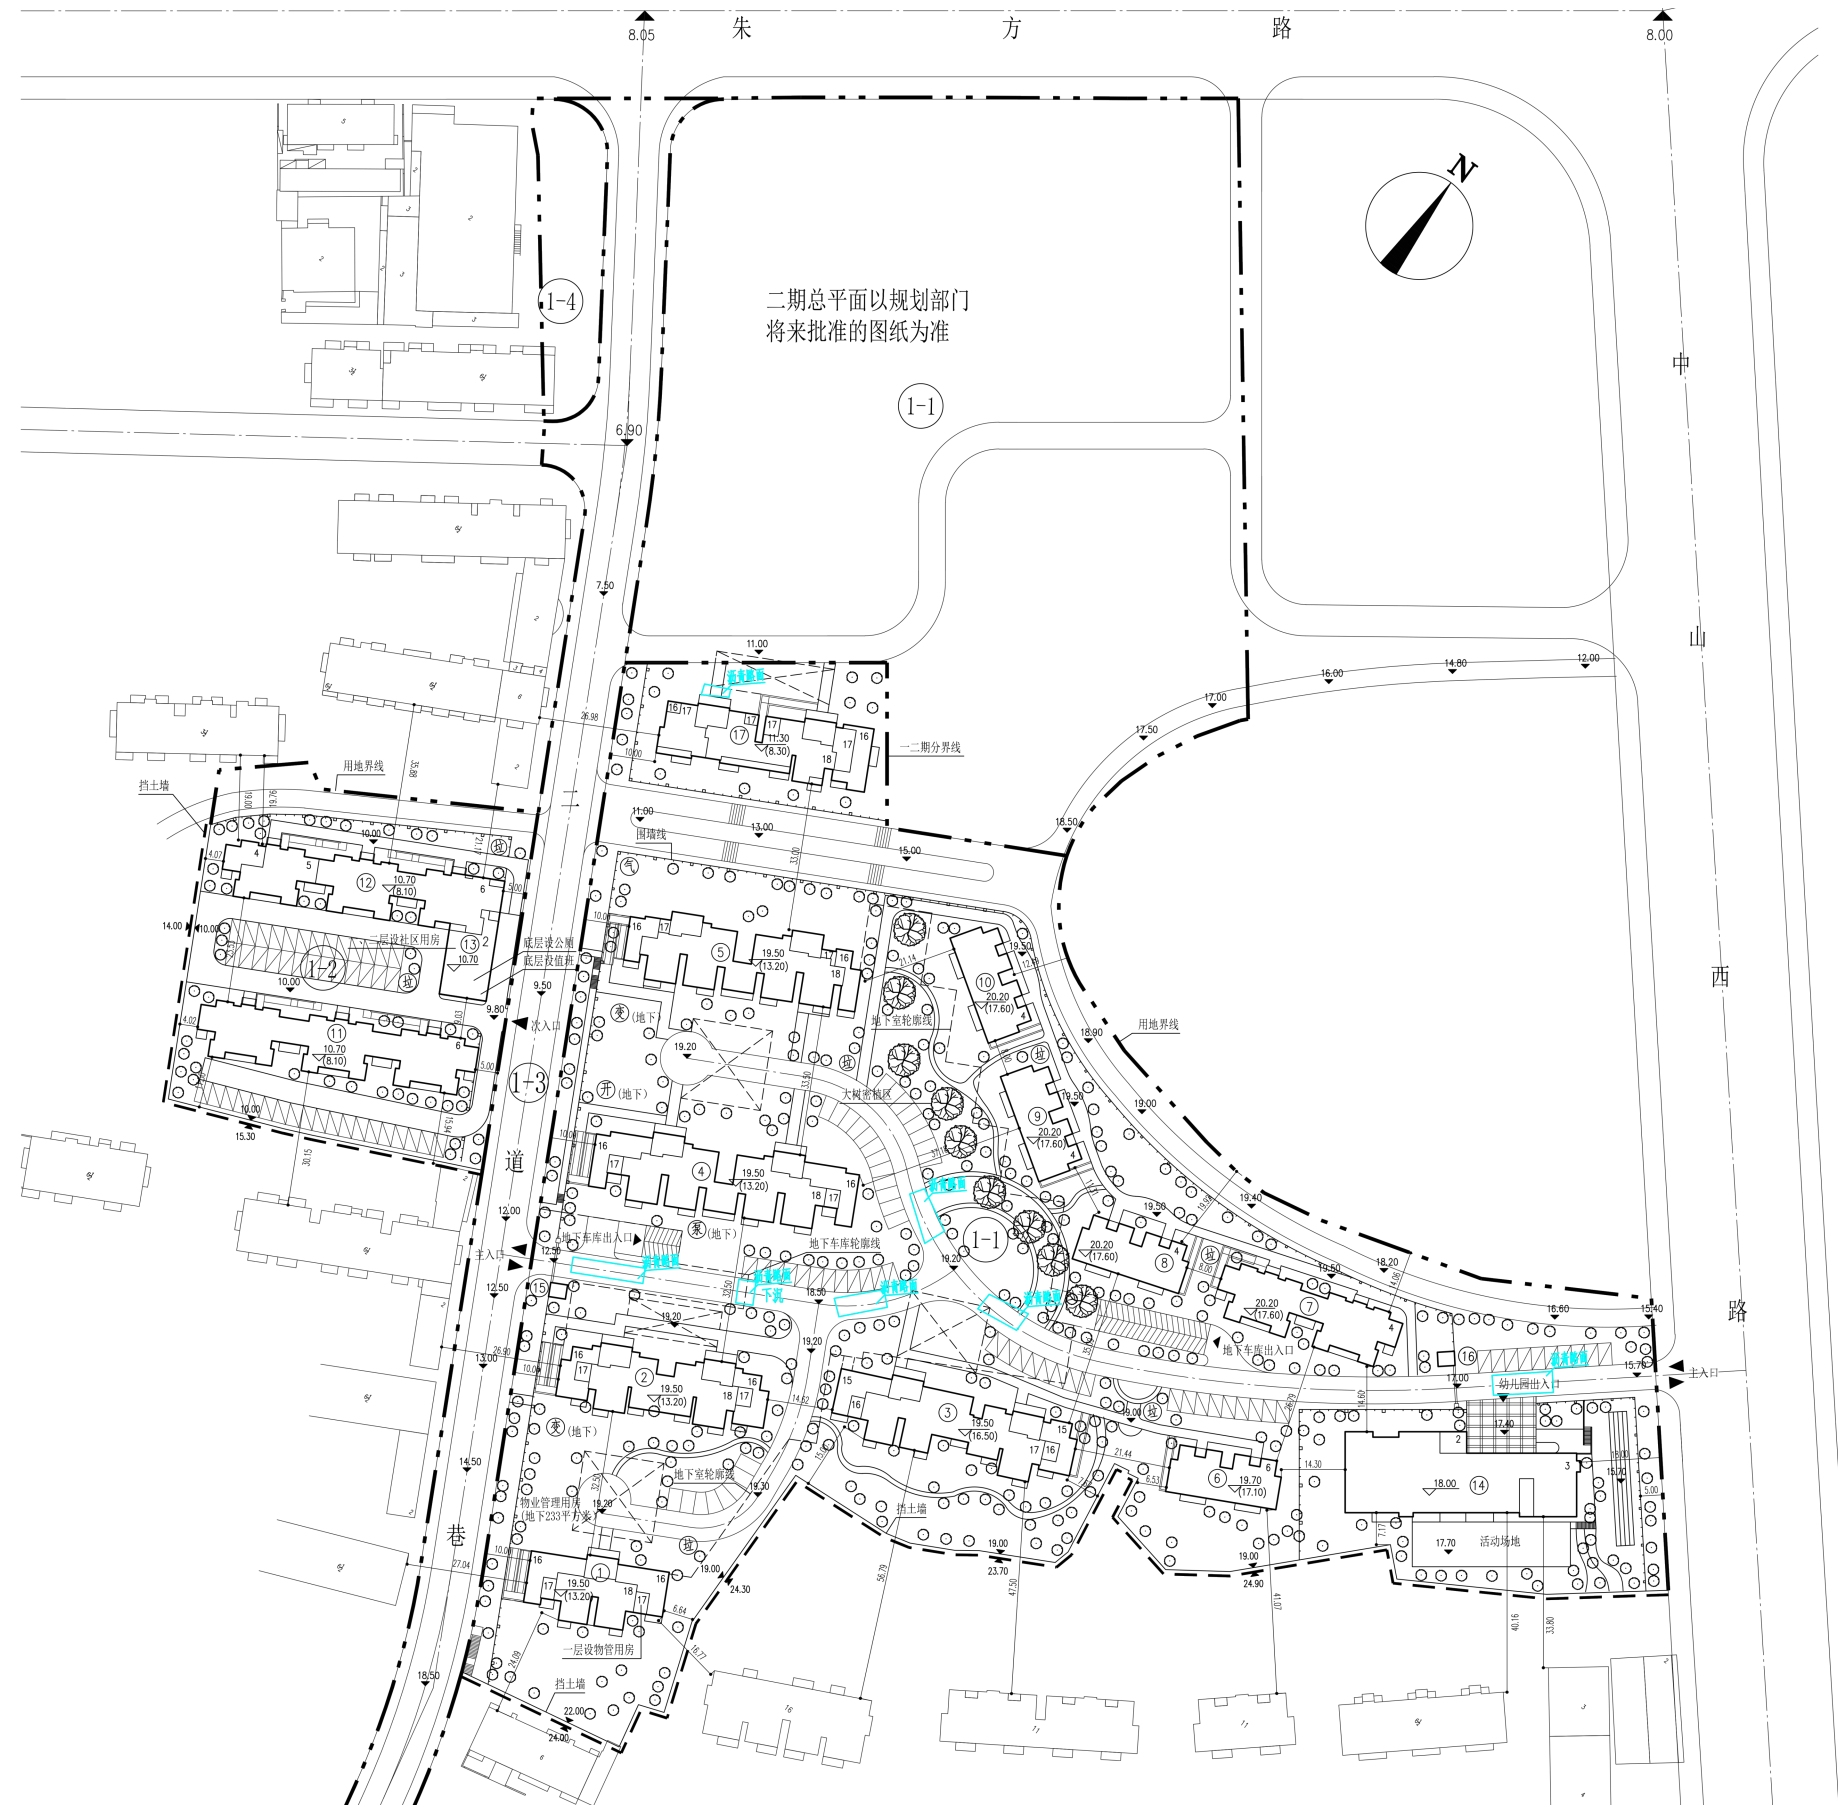
## ■ 配套类——小区道路修补总图

小区部分硬质铺装和路沿石需要修补，其中：

沥青/混凝土路面破损面积 $193\text{m}^2$ ，铺装（宅前路/广场/园路）破损面积 $132\text{m}^2$ ，车位植草砖铺装损坏面积 $200\text{m}^2$ ，路牙/路沿石损坏，约3块。

3号楼西北角路面渗水，约 $2\text{m}^2$ （排查原因，若为管道破裂，则按原图纸更换管道并按沥青混凝土路面做法恢复）
