邵伯保卫战西寺大王庙战场遗址修缮工程

江苏中炬环境建设有限公司

二零二四年五月

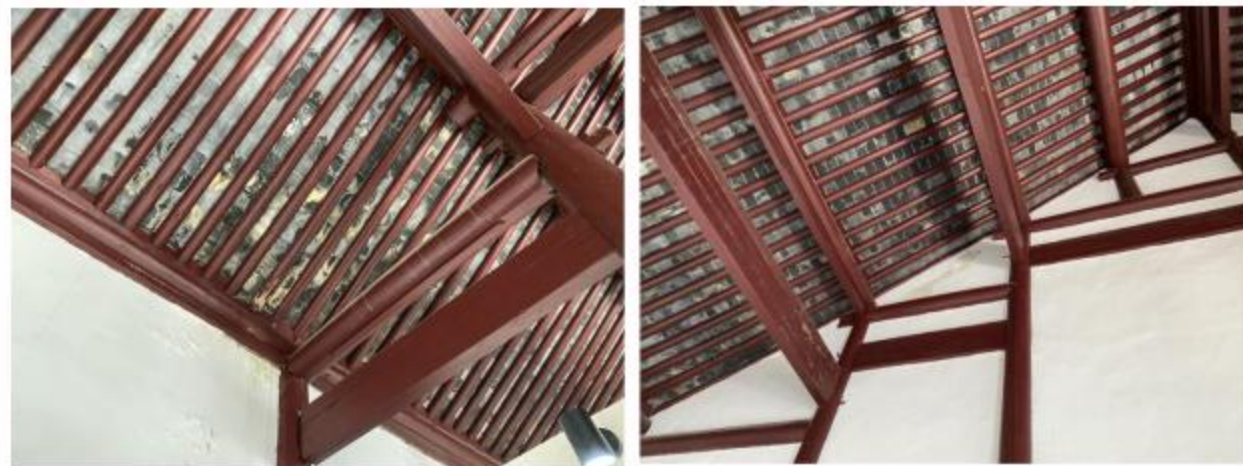
1、大殿屋面正脊在位，烧制龙吻屋脊头保存情况较好，正脊中部葫芦宝顶保存情况较好；南檐两侧垂脊滚筒盖顶高于大殿正脊，且垂脊直接相交于龙吻屋脊头，脊头黏土套兽保存情况较好。

盖瓦保存较为完好，底瓦排列稀疏、局部损坏，瓦垄间长有杂草杂根，东侧垂脊下方小青瓦损坏掉落；南、北檐口花边瓦及滴水瓦保存情况较好。

大殿内望砖大面积酥碱泛黄，砖面水渍明显，局部渗漏现象严重。损坏主要分部区域：明间北侧檐柱至下金柱之间，南侧下金柱至上金柱之间；西次间北檐檐柱至下金柱之间、排山与山墙交接部位上部区域；东次间北侧檐柱至上金柱之间、南侧中柱至下金柱之间、中部金童柱与脊童柱之间；其余漏水区域零星分布。

屋面南檐轩蓬部位望砖面酥碱泛黄，与檐檩交接部位部分望砖损坏断裂。

2、苫背和屋脊瓦望层粘接剂剥落严重，已失去粘接作用。

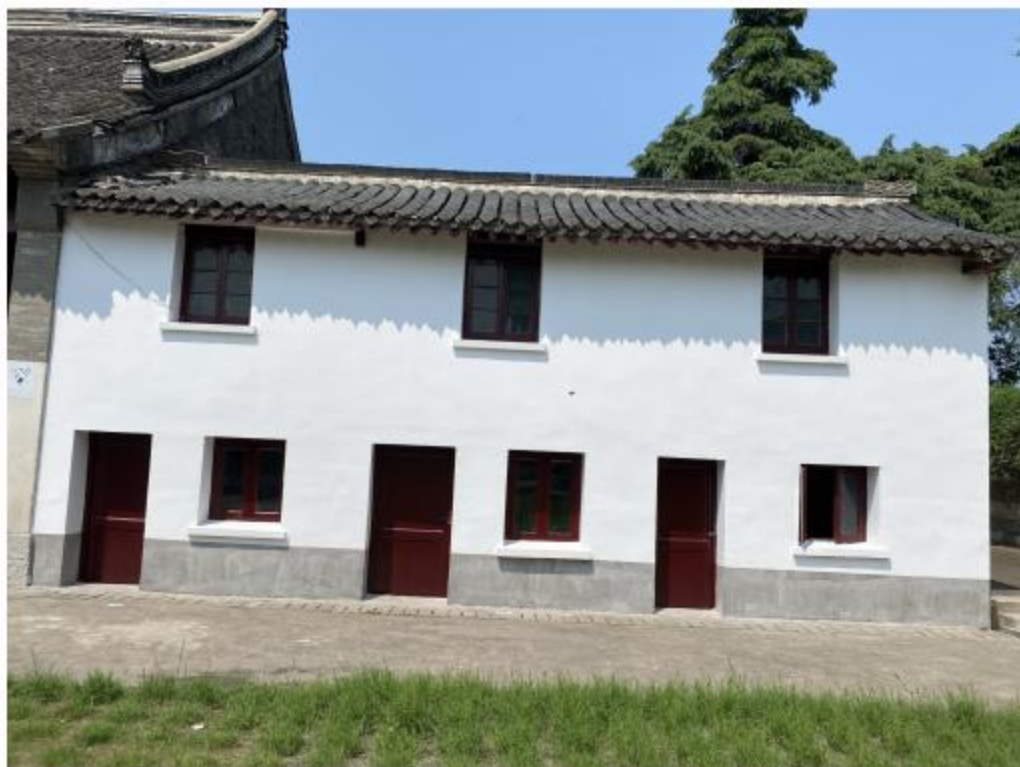
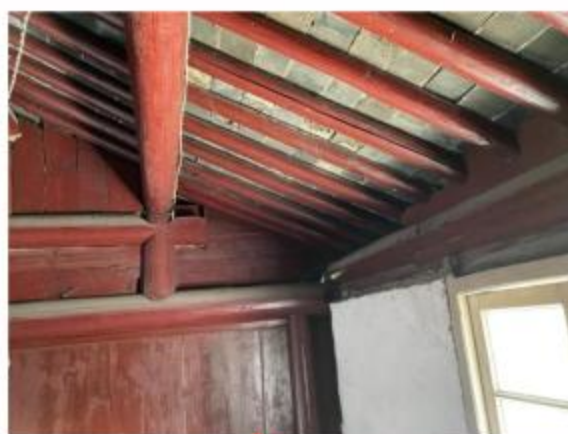
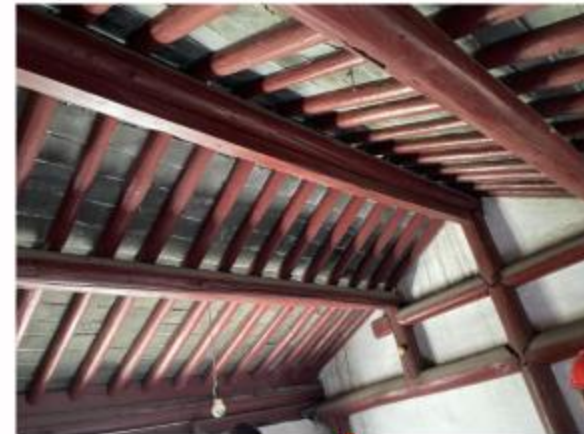
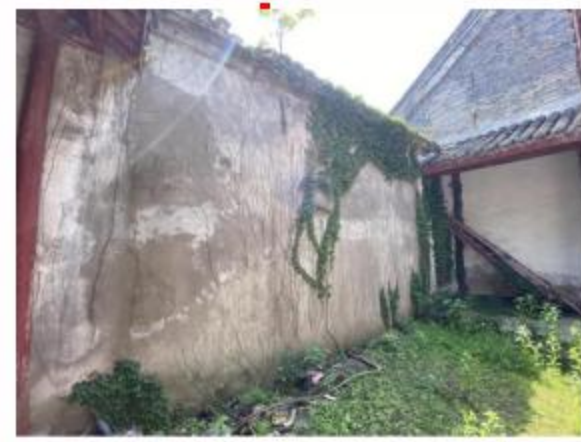
1、东配殿南进屋面西侧屋脊头损坏，站瓦中部装饰花件缺失。

屋面中部凹陷，与大殿交接部位瓦面损坏严重，现状残留大殿损坏掉落的包檐及小青瓦；南侧檐口花边瓦及滴水瓦保存情况较好，中部小青瓦及花边滴水随木结构下挠明显；北侧檐口明间部位花边滴水局部缺失、损坏。

南进室内屋面望砖酥碱泛黄，砖面水渍明显，渗漏现象严重，东次间北檐屋面凹陷，漏水明显；局部望砖存在断裂现象。

3、苦背和屋脊瓦望层粘接剂剥落严重，已失去粘接作用。

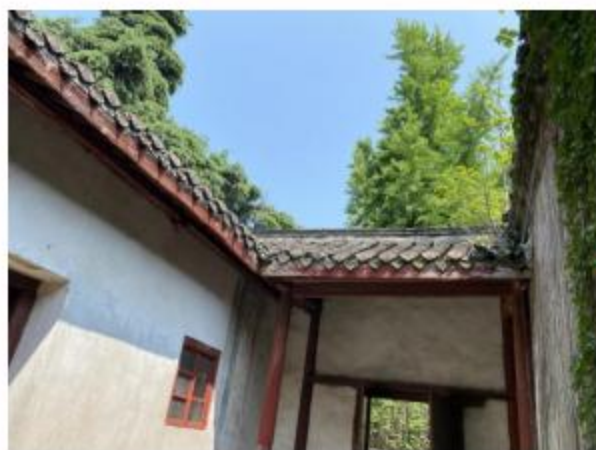
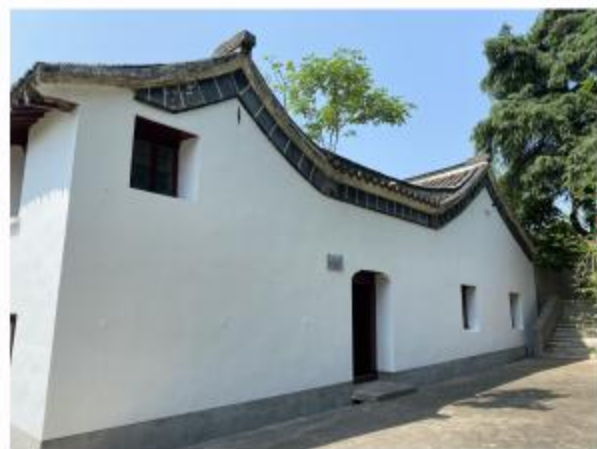
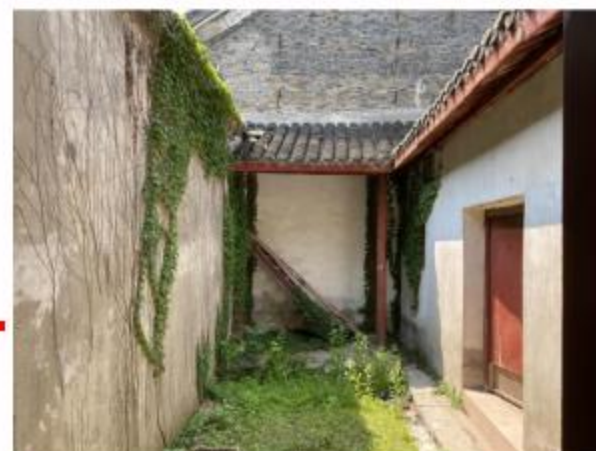
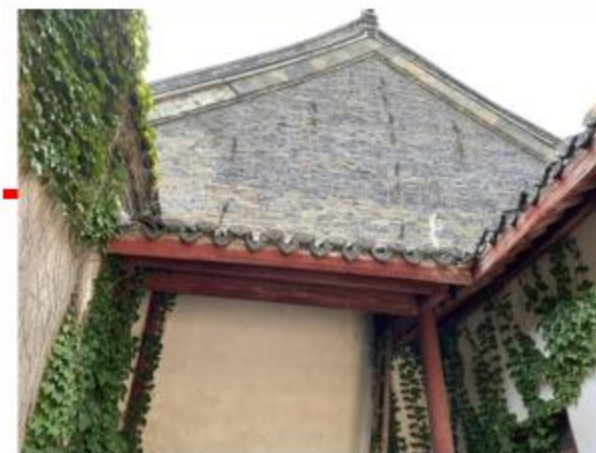
西侧门厅为小青瓦屋面，现场未发现屋脊，与大殿山墙交接部位采用砂浆抹沟防水，砂浆面存在间隙造成雨水渗漏入门厅内；东侧改建门厅为一瓦条小青瓦站瓦脊，屋脊搭接至东配殿南北两进，屋面同样存在漏水现象。

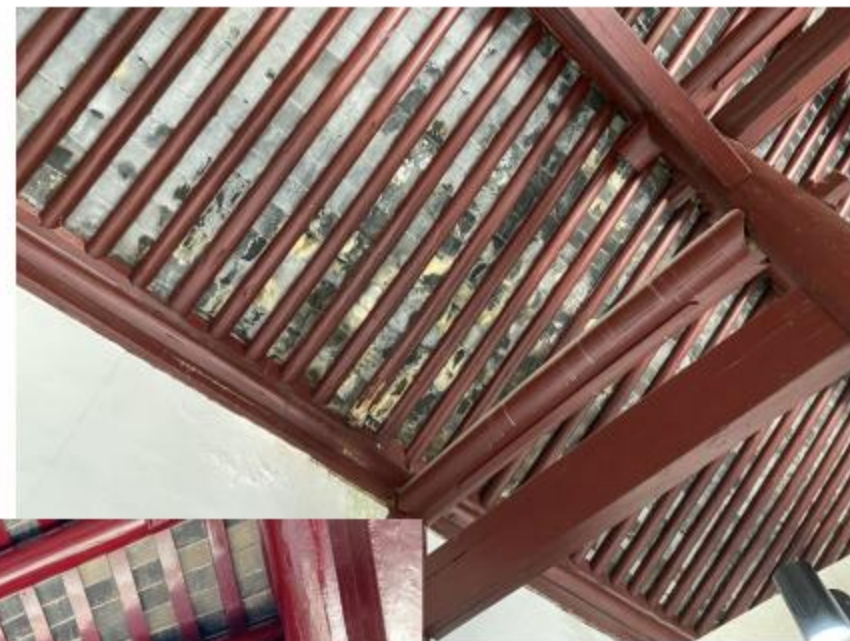
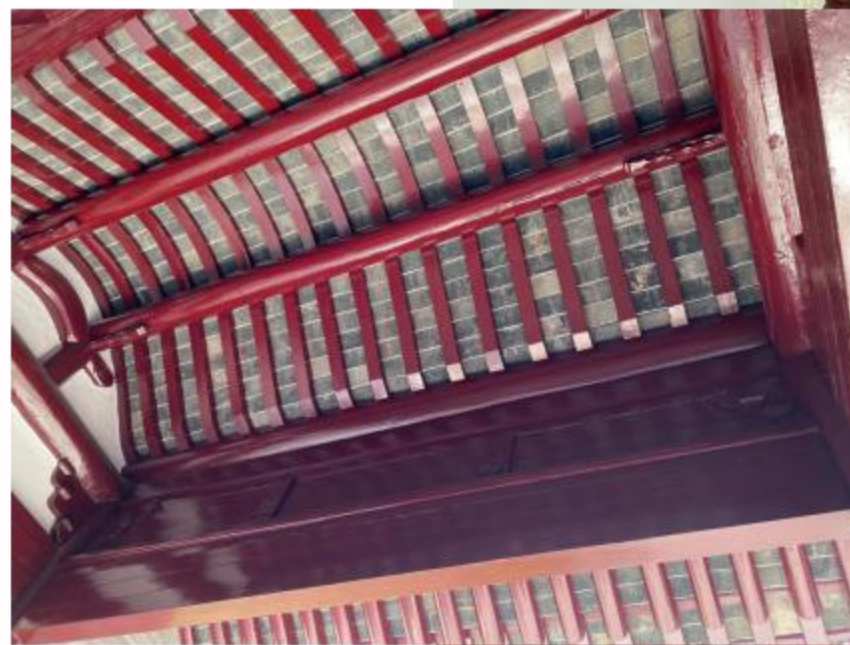
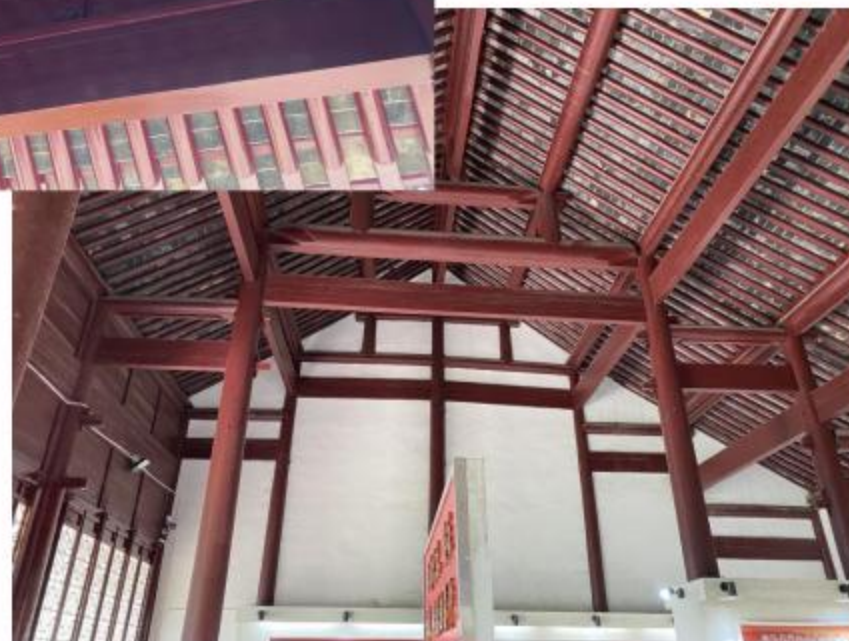
大殿根据现场勘察，室内4楹排山保存完好，木构件之间连接紧密，榫头咬合稳固，无脱榫拔榫现象，仅明间西侧及明间东侧排山北侧抱头檐梁（ $\phi 220$ ）及下部穿插枋（ $100*350$ ）榫卯松脱，排山上木构架齐全，木柱垂直。

室内荷包椽由于屋面存在漏水现象，造成局部木椽根部糟朽；南檐檐椽及飞椽（ $60*80$ ）保存完好，安装牢固，无下滑脱掌现象。

轩蓬处 $60*80$ 罗锅椽椽身保存情况较好，安装牢固。

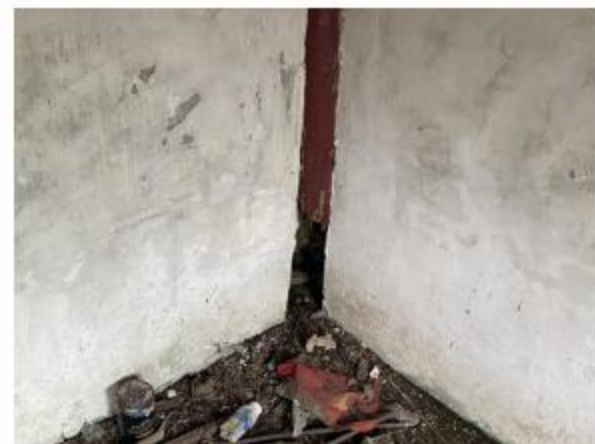
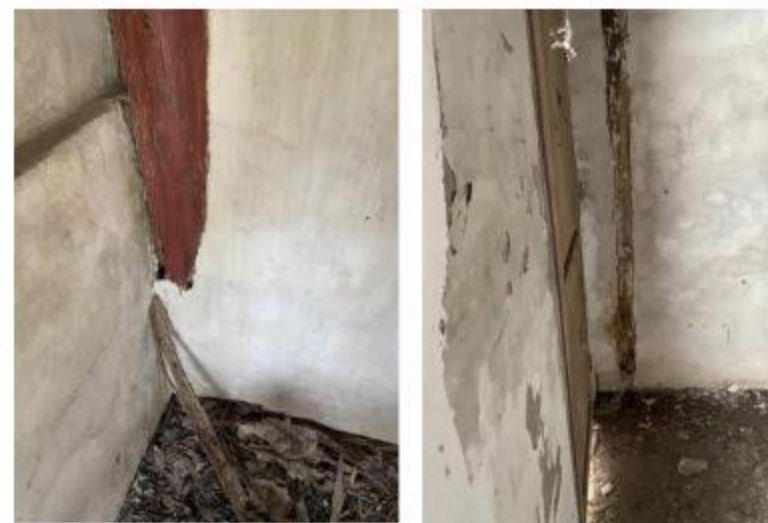
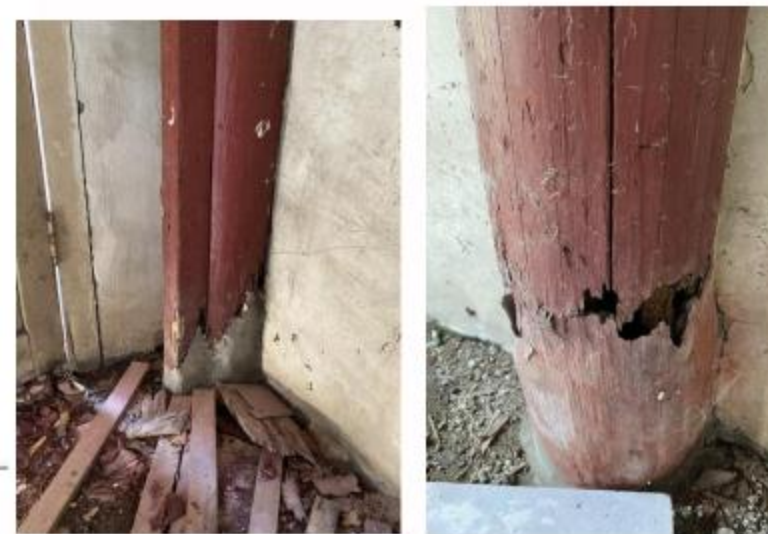
经现场勘查，室内一层木柱无一柱脚保存完好，均存在柱脚腐烂、断裂、甚至部分柱脚为混凝土墩接等现象：

3) 明间东侧排山同西侧排山，由后期改建120mm厚内隔墙包裹，木柱（柱6）柱基处由后期改建，采用混凝土墩接，木柱（柱7）柱基腐烂，腐烂高度0.6米。

4) 东次间排山南檐柱（柱8）柱基腐烂，中柱（柱9）柱基断裂，北檐柱（柱10）下部柱基缺失，缺失高度0.7米。

对室内一层所有木柱柱脚腐烂、断裂、部分柱脚为混凝土墩接等现象进行墩接处理，部分木柱由于嵌入改建墙体内，造成腐蚀现象严重部位进行更换处理，木柱截面形状、截面尺寸、净长度以及榫卯留置形式与原样保持一致。

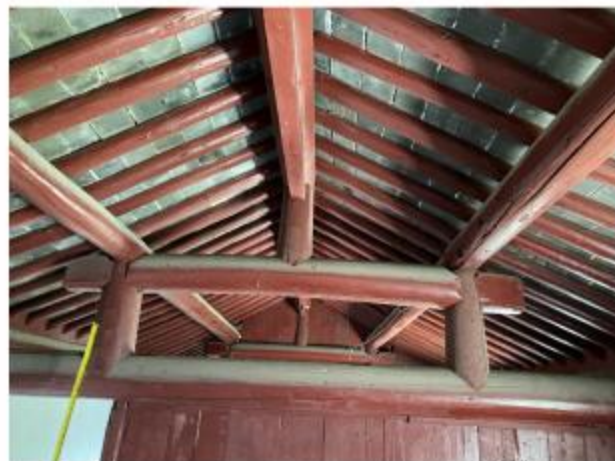
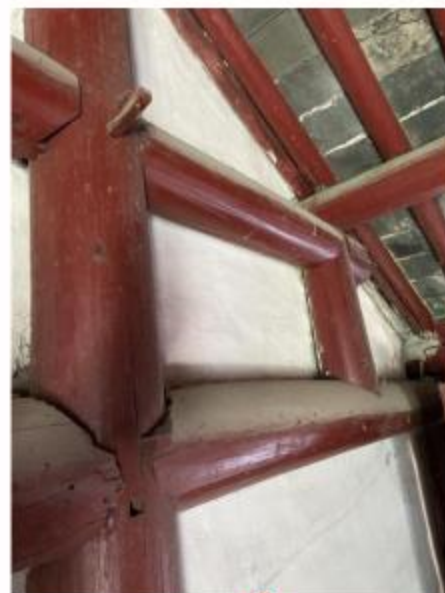
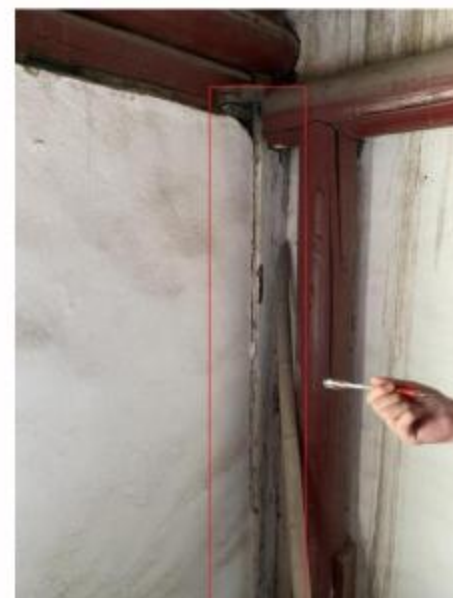
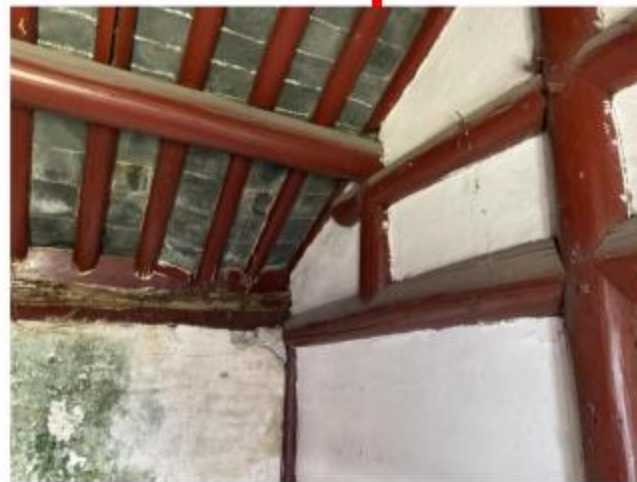
1) 由于无独立山墙，造成木构架之间连接松散，已无法形成有效支撑；南侧檐柱外侧由于后期人为改建，将180mm*180mm方柱嵌入410改建檐墙内，排山上南檐三架梁（ $\phi 200$ ）开裂，开裂深度4mm，南檐金童柱中部劈裂，劈裂深度7mm。

2) 明间西、东侧排山保存情况较好，南檐同西次间排山檐柱外侧将180mm*180mm方柱嵌入410改建檐墙内。

3) 东次间排山北檐三架梁（ $\phi 200$ ）存在多条裂纹，裂纹最大开裂深度2mm。

建筑二层：对西次间南檐三架梁开裂、金童柱劈裂、东次间北檐三架梁开裂的木构件进行更换，尺寸同原有尺寸。

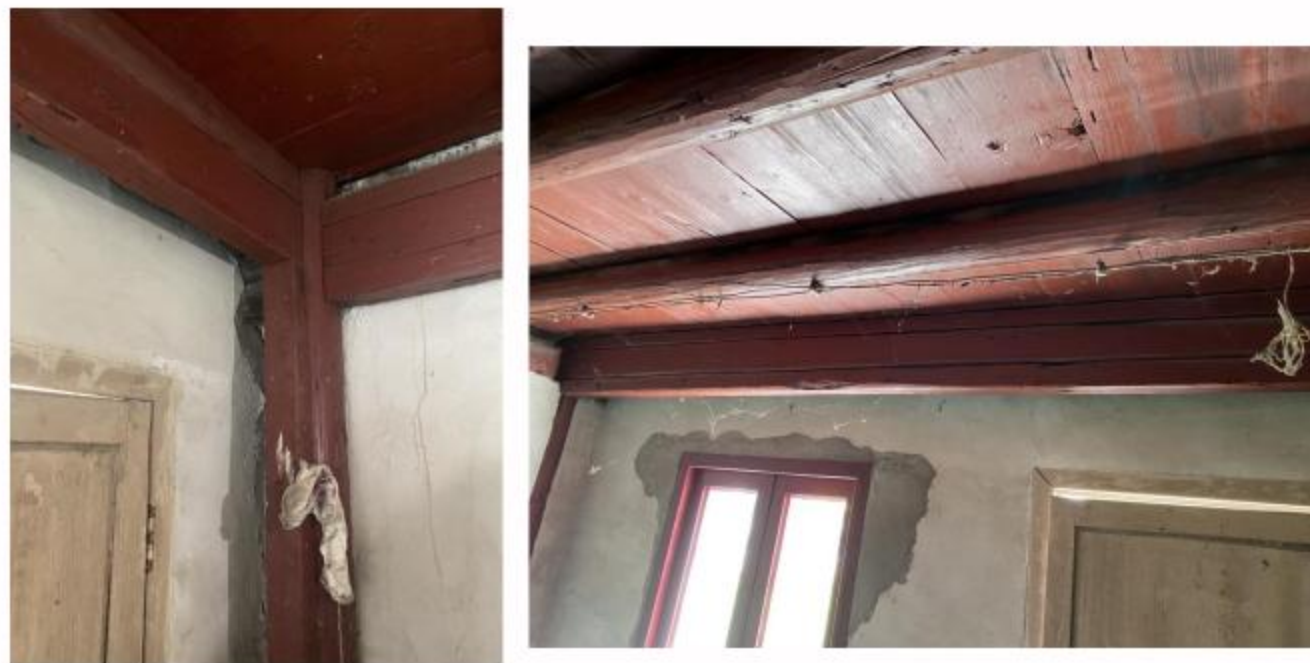
南檐檐口：檐口处楼板枋（80*240）下部均存木窗窝痕迹，木枋存在多处裂纹；西次间排山木柱间楼板枋同样存在多处裂纹；明间东、西两侧 ϕ 200连接圆梁，由于被改建隔墙包裹梁体，具体木构件腐烂情况未知；东次间排山木柱间楼板枋已改建拆除。

西次间南檐檐檩（ ϕ 180）、檐枋（60*80）、挑檐枋（60*80）均被后期改建410mm厚檐墙掩埋，现场裸露在外的木构件面裂缝密布，裂缝深度3-4mm，檐枋底部发现残存木窗窝痕迹；北檐由于改建木门原因，造成檐枋损坏，檐檩受潮糟朽；南侧金檩表面裂缝明显，裂缝深度最大5mm。

明间南侧檐口问题同西次间南檐，木构件存在不然深度的裂缝，檐枋下部残留木窗窝痕迹；北侧金檩表面裂纹，裂纹深度2-3mm。

东次间南檐檐枋与排山交接部位腐烂，挑檐枋缺失，木枋下部同样存在木窗窝痕迹；**北檐檩**因顶部屋面漏水严重，造成下部檩条糟朽严重。

室内 ϕ 80荷包椽由于屋面存在漏水现象，造成漏水处木椽根部糟朽，个别木椽从中部向两端开裂。

南檐檐檩、檐枋及挑檐枋由于后期改建嵌入墙内，造成木构件裂缝密布，局部糟朽现象的木构件进行更换。

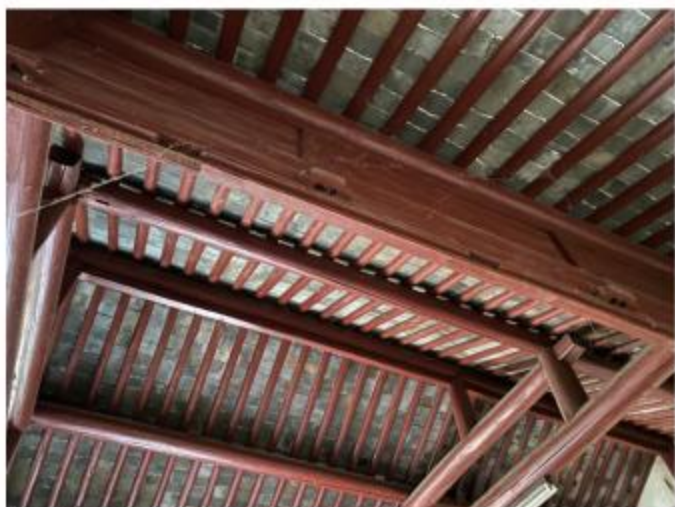
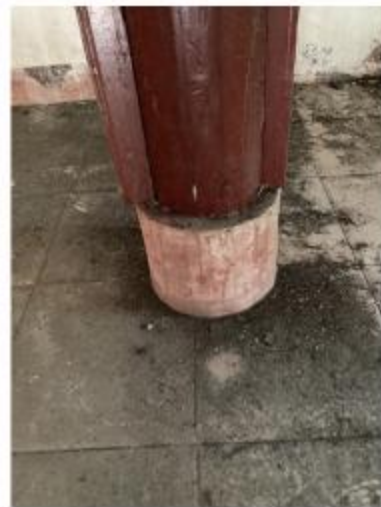
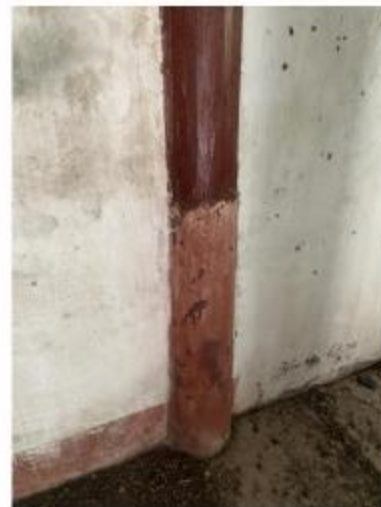
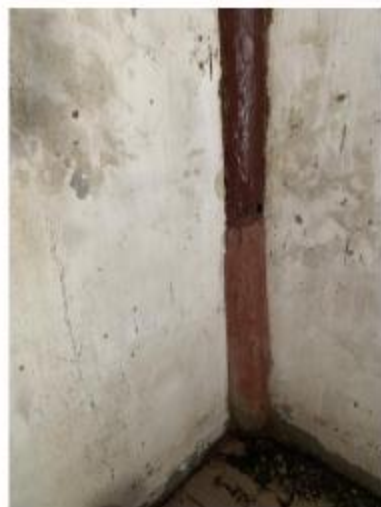
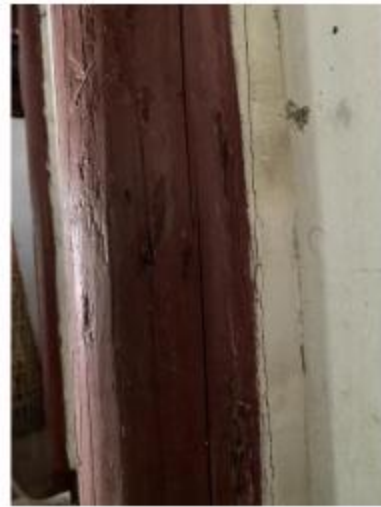
明间西侧排山北侧金柱（柱 5）下部存在 0.3 米后期改建墩接；明间东侧排山南侧金柱（柱 6）改建墩接 0.3 米、北侧檐柱（柱 7）改建墩接 0.7 米；北檐檐柱（柱 8）改建墩接 0.7 米。

明间西侧排山上五架梁（ $\Phi 260$ ）开裂，裂缝深度 3mm。

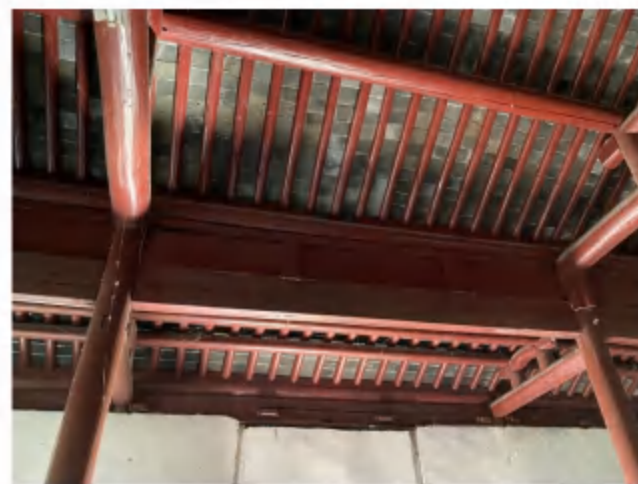
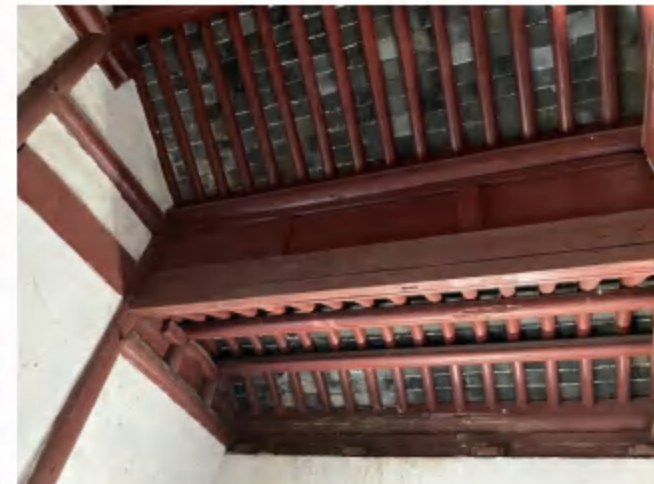
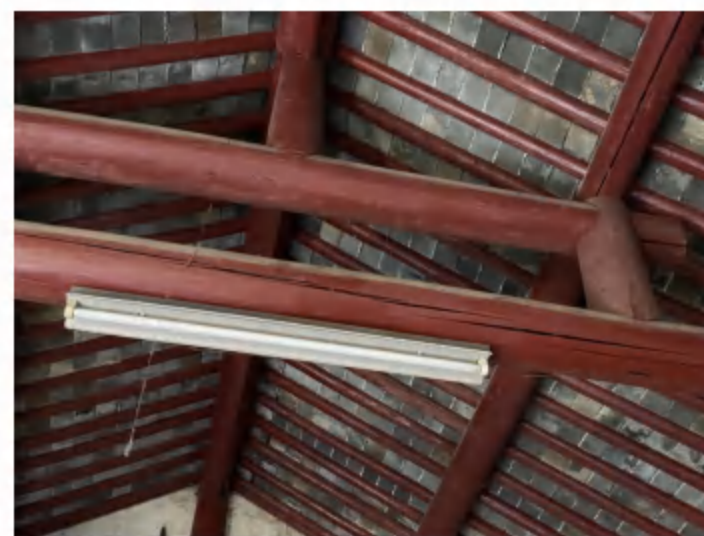
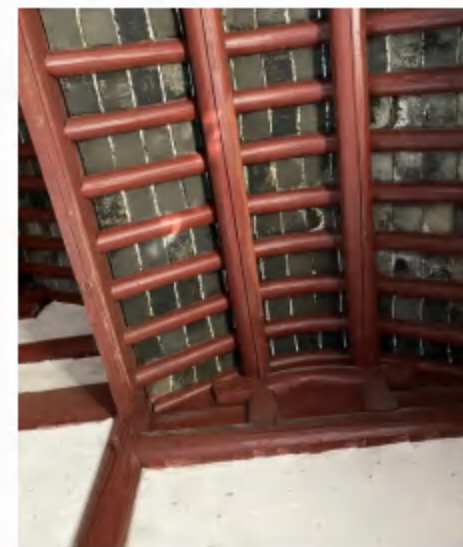
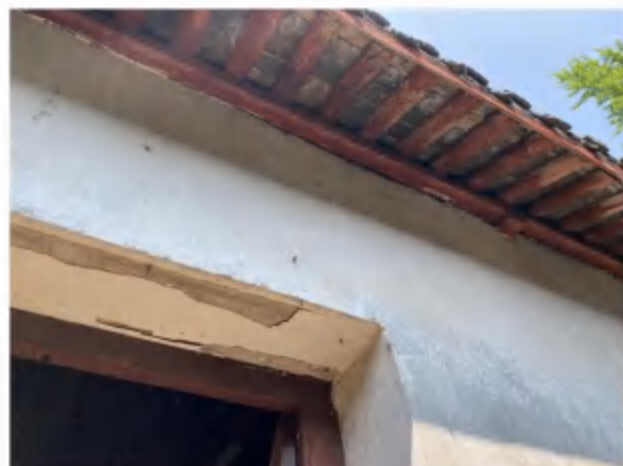
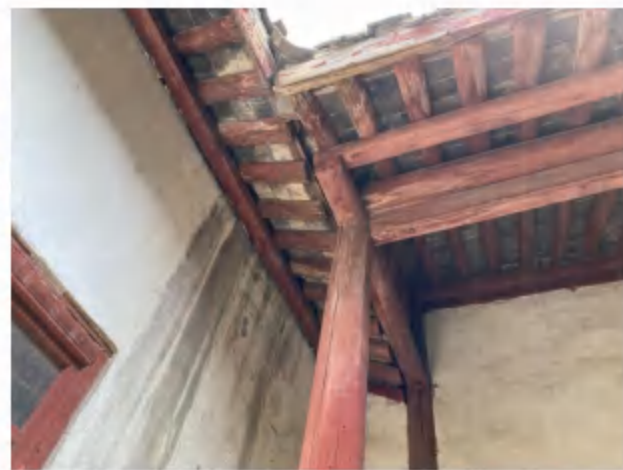
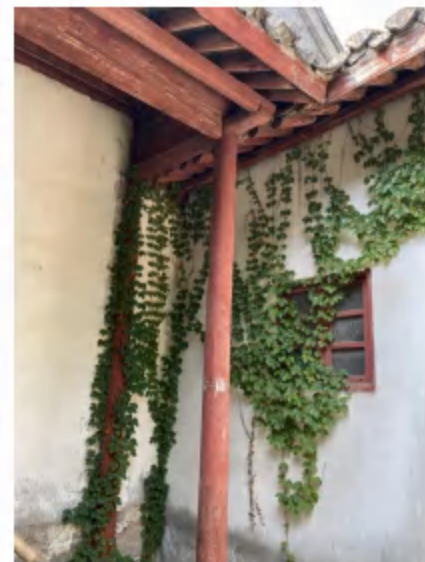
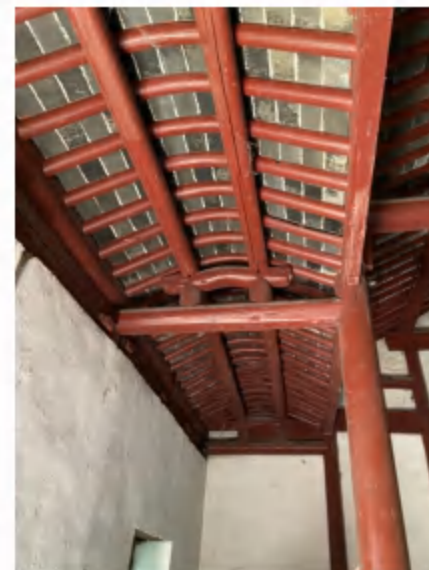
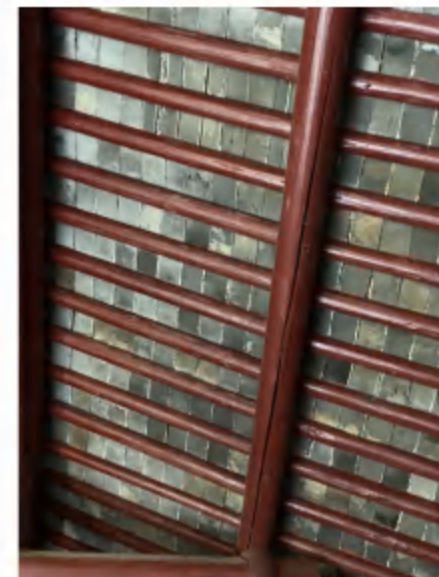
前檐轩篷处轩檩不同程度开裂，具体部位为：西次间南侧轩檩（ ϕ 160）、明间北侧轩檩（ ϕ 160）、东次间两根轩檩（ ϕ 160）。

室内 ϕ 80 荷包椽由于屋面存在漏水现象，造成漏水处木椽根部糟朽。东西次间南侧出檐由于被两个门厅阻断，造成木椽强行与门厅木梁相撞，且木椽腐烂情况严重；南侧明间出檐部位木椽腐朽。

轩篷处乌篷形式 ϕ 80 荷包椽在东次间与南檐檐口部位局部木椽根部腐烂现象。

木枋：南檐檐枋（60*80）及挑檐枋（60*80）存在腐烂现象，檐枋下部残留木门窝、木窗窝痕迹。

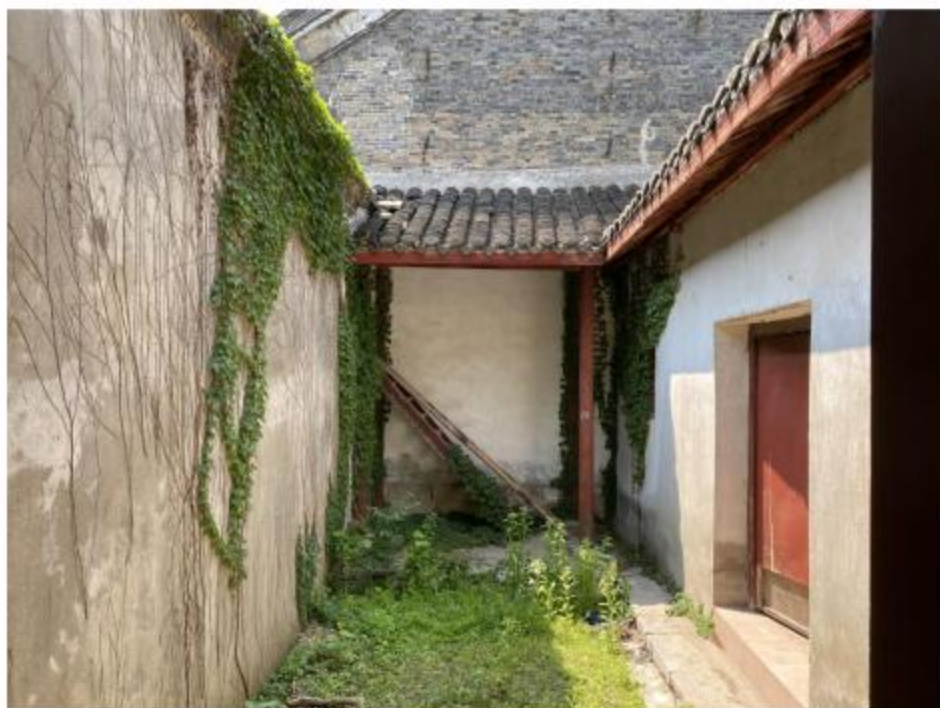
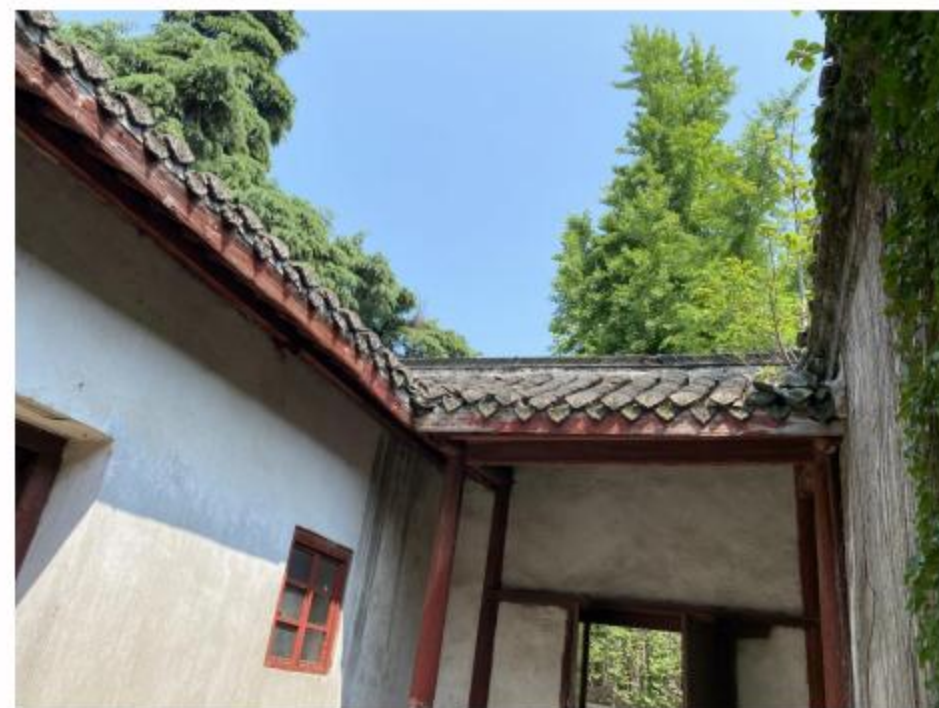
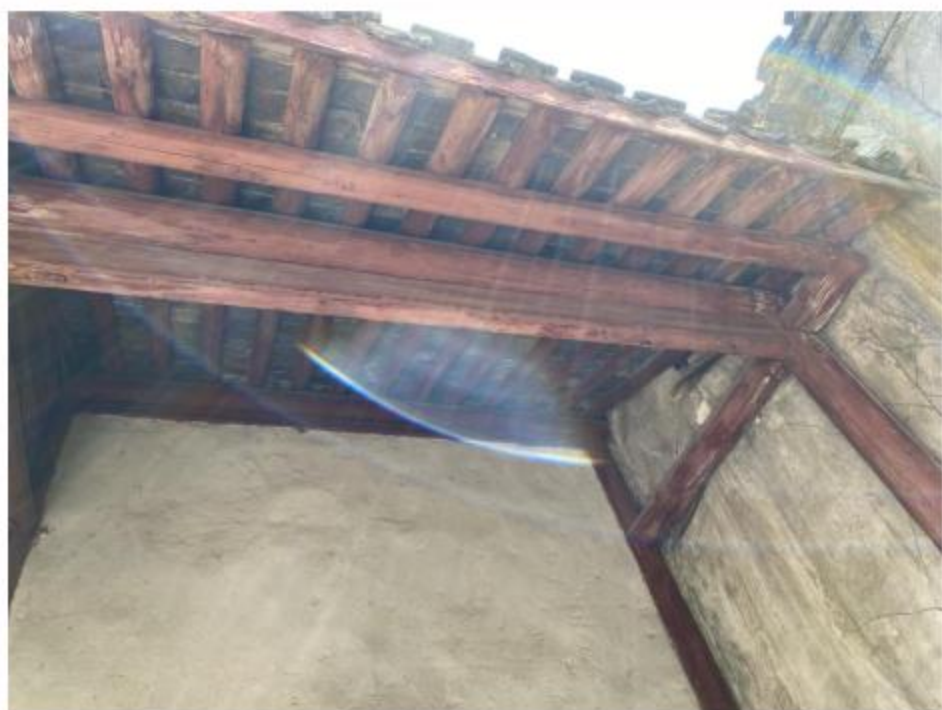
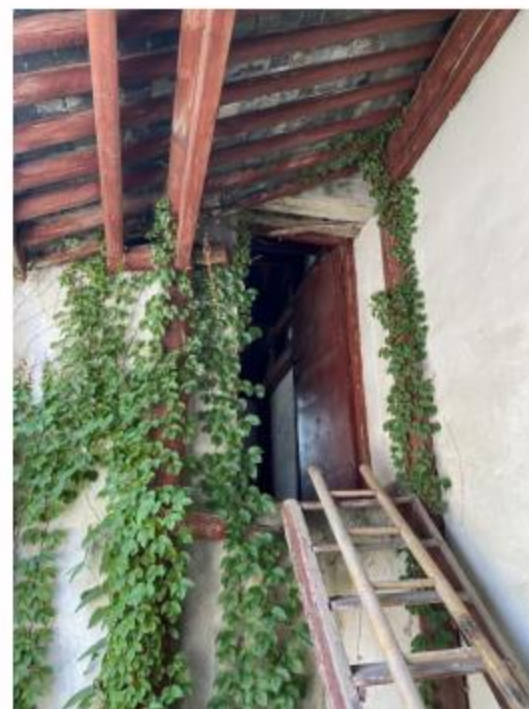
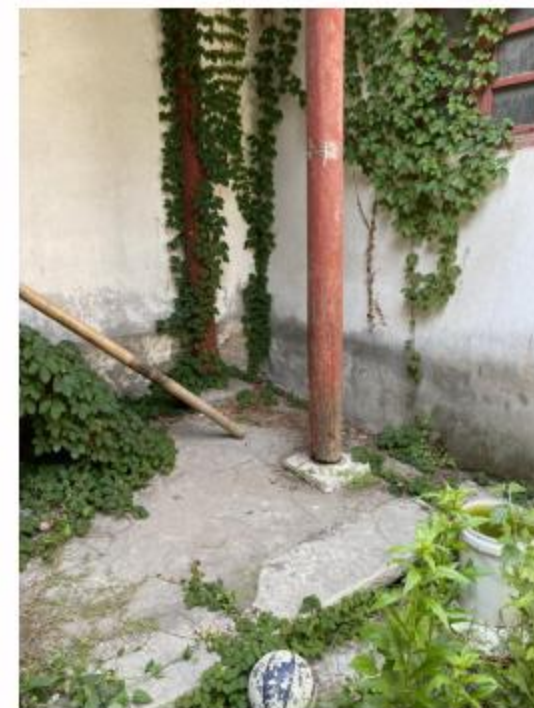
④东、西两侧改建门厅：

东西门厅走廊木构件均受雨水侵蚀糟朽严重，已无利用价值。

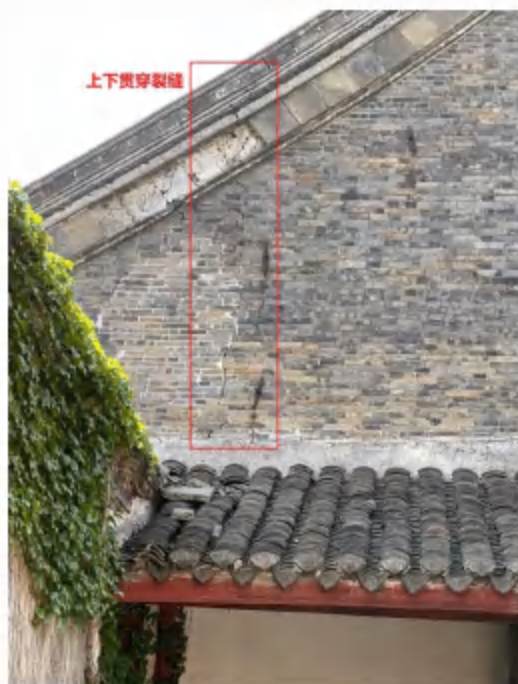
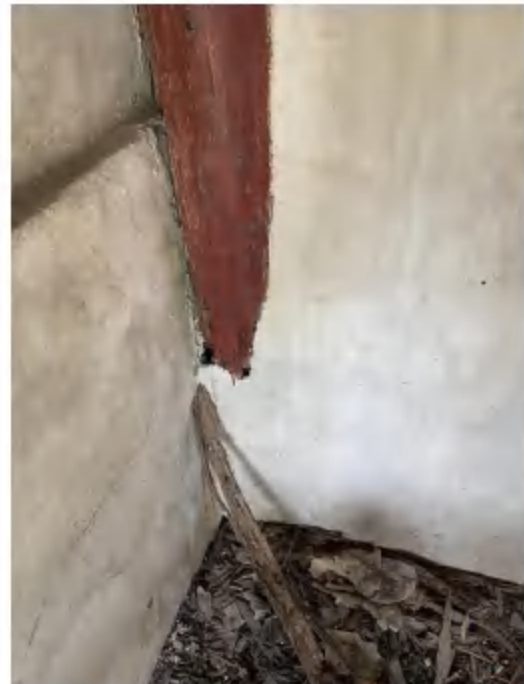
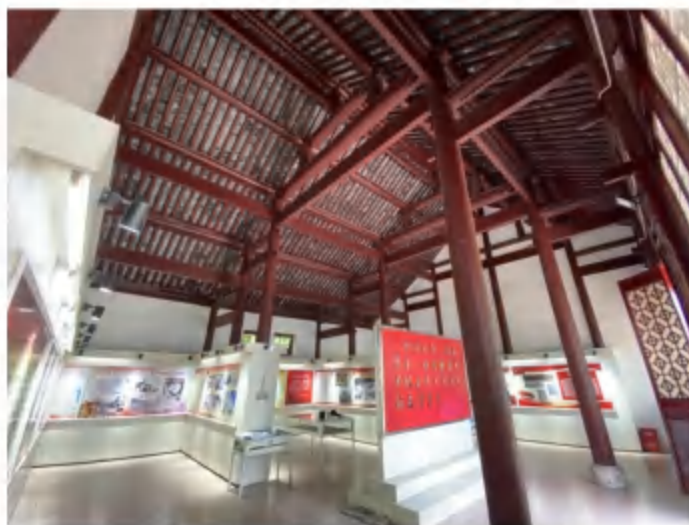
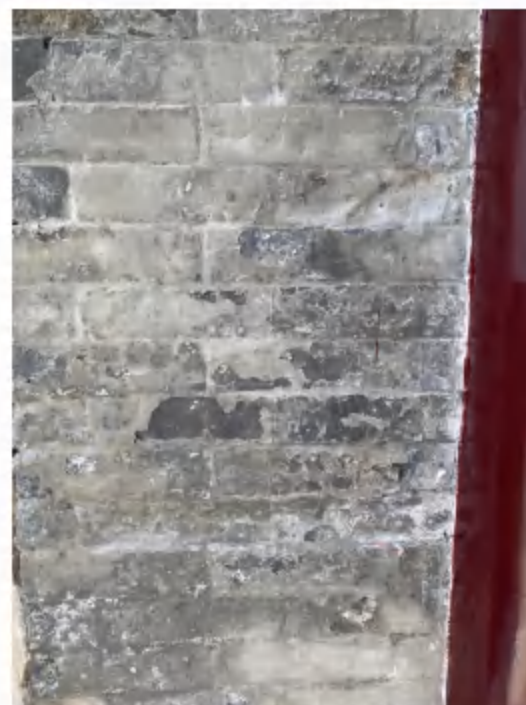
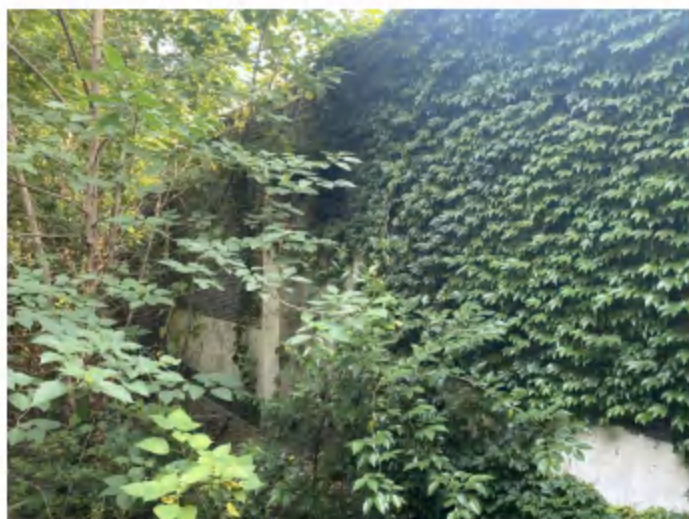
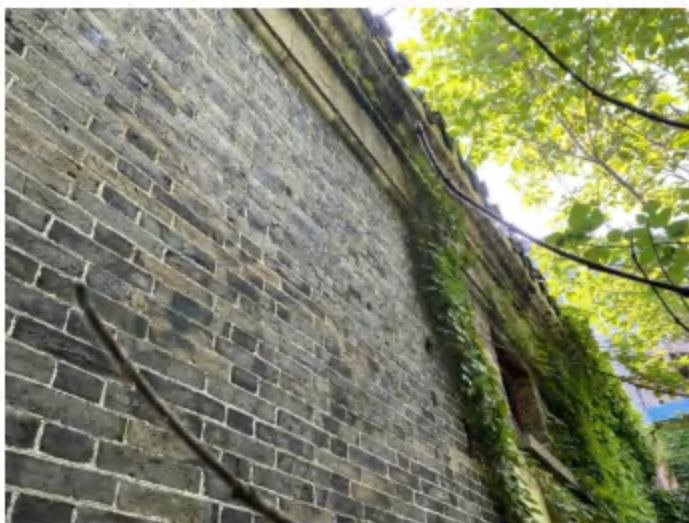
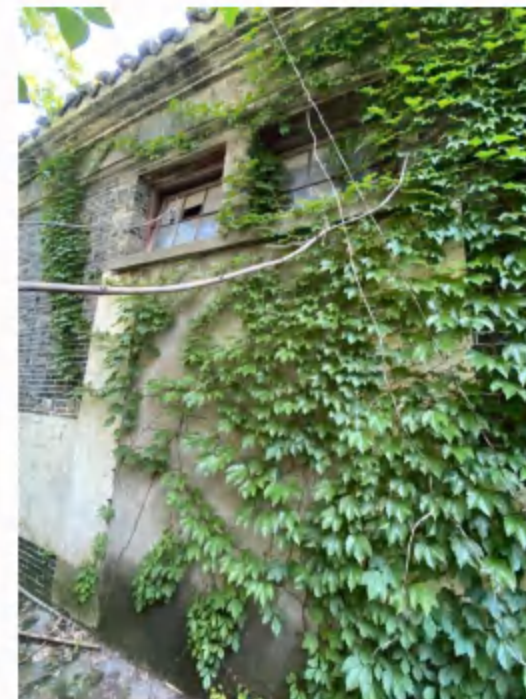
东山墙墙体前檐处有一条长 2.8 米裂缝，向上延伸至顶部砖细包檐；山墙东侧直接与东偏殿南进西次间、北进西次间、西门厅交接，交接部位外墙面白水泥抹灰，墙体下部勒脚与上墙同样；南檐墙垛距离檐柱轴线 0.9 米的范围内，墙体表面为烟灰色水泥粉刷层，粉刷层面剥落严重。西山墙墙面墙裙部位水泥砂浆抹灰。

北檐墙为 400mm 厚青砖实砌墙体，墙面局部白水泥砂浆抹灰，明间上部后开 2 棹支摘窗，下部有明显门洞封堵痕迹，墙体东侧大面积爬山虎覆盖。

大殿室墙体均涂刷白色乳胶漆，漆面相对完好。

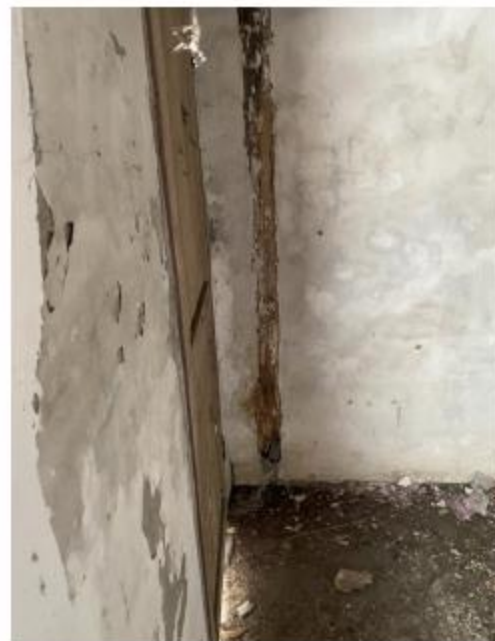
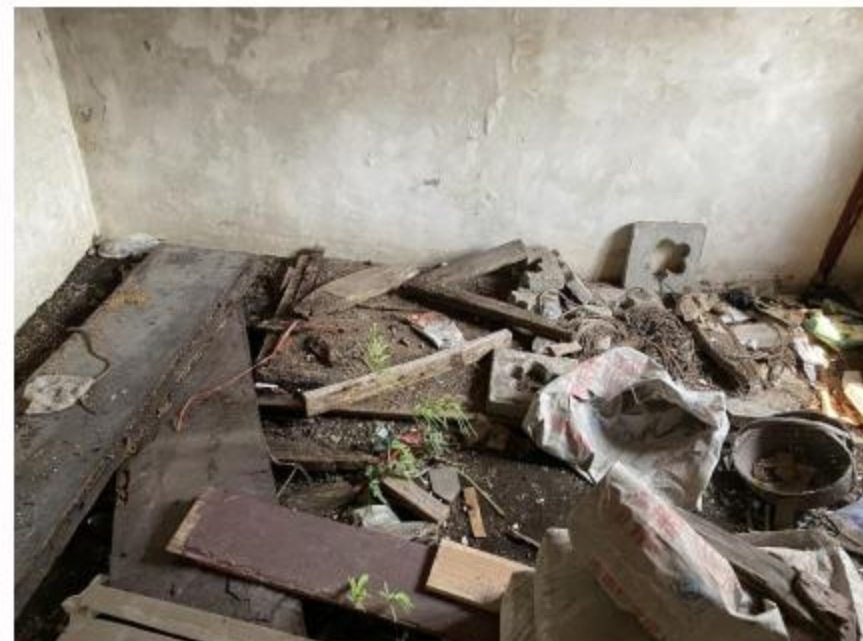
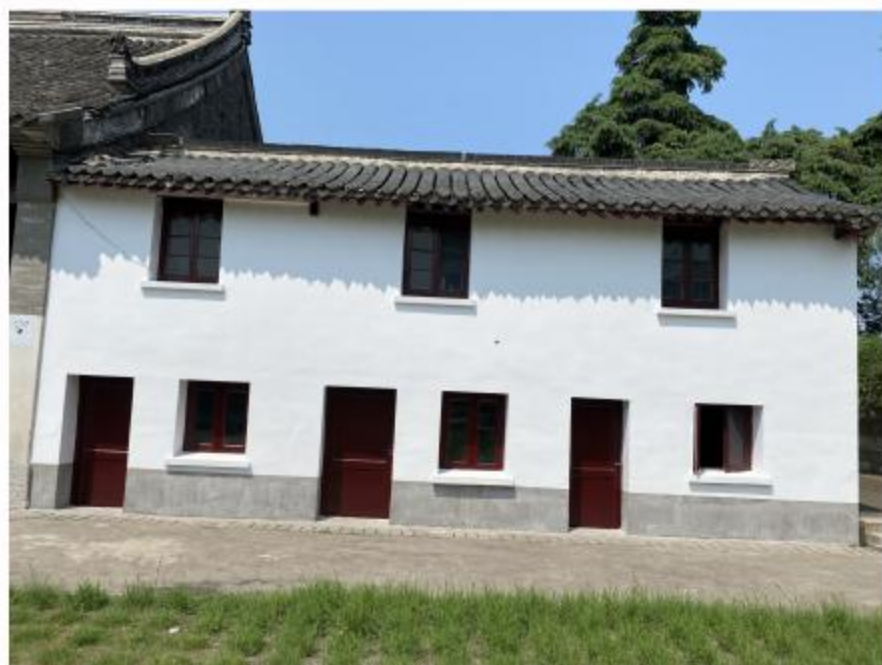
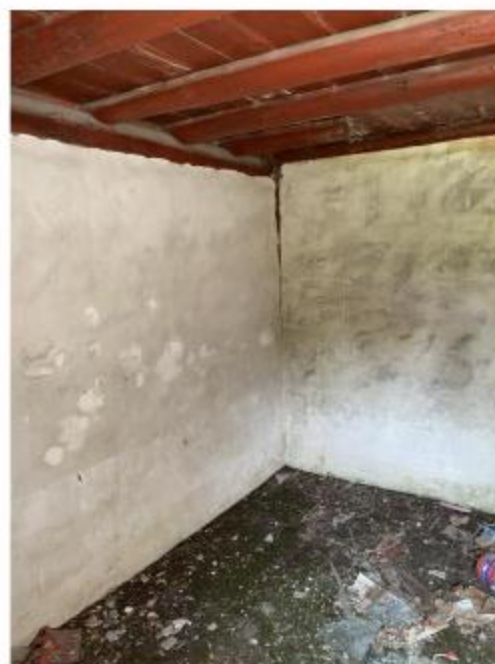
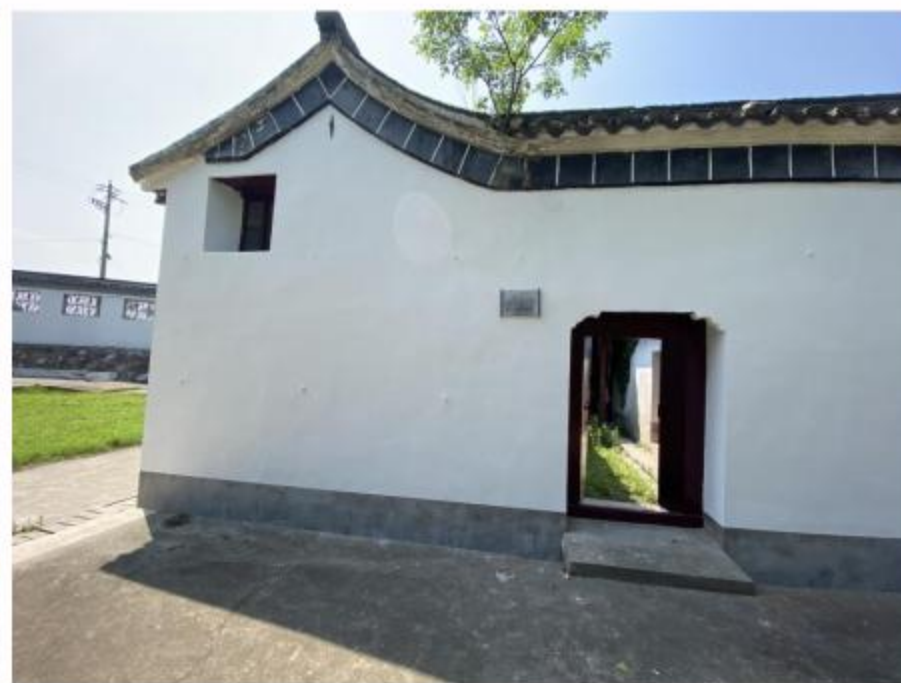
北檐为 370mm 厚青砖墙体，外墙面粉泥砂浆抹灰，面层涂料脱落严重；内墙面为白水泥抹灰面，西次间墙体中部后期改建壁龛（1000 长*900 宽*300mm 深）1 个；北檐墙二楼内墙面均发现明显水渍，白水泥抹灰层不同程度剥落，尤其以东次间墙面最为严重。

东山墙为 450mm 厚青砖实砌墙，墙体与东门厅相连，外墙面粉白色乳胶漆面层，下部至排水明沟底面为 0.5 米高烟灰色涂料；一层和二层内墙面均为白水泥抹灰层，墙面因受潮等污损严重。

一层明间东西两侧各增建一道 120mm 厚砖砌内隔墙，墙面均为白水泥抹灰层。

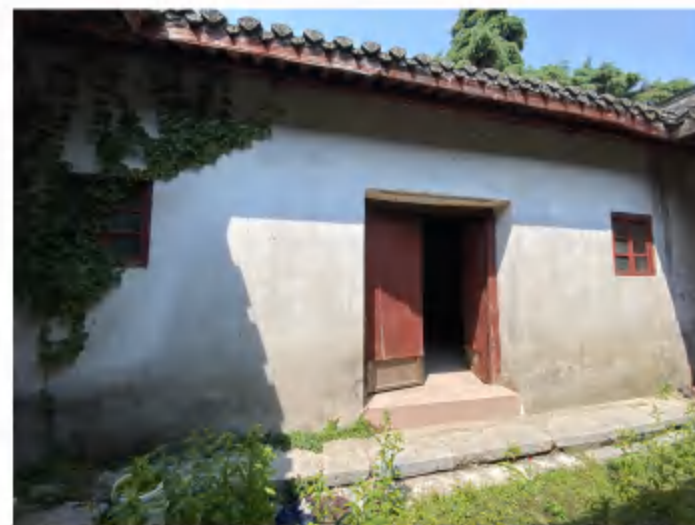
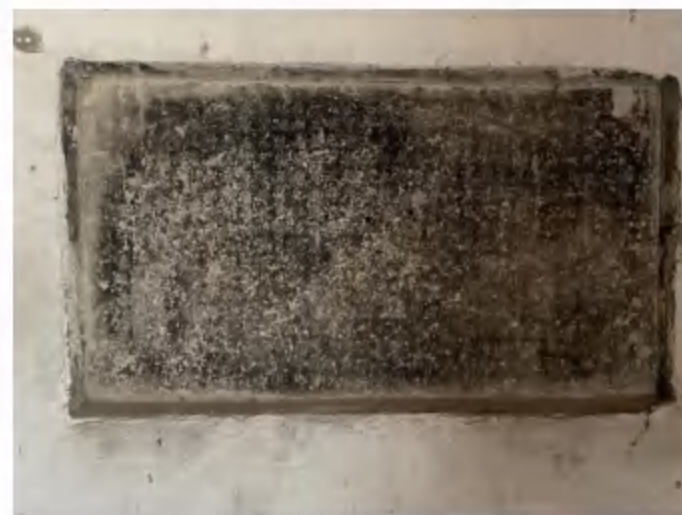
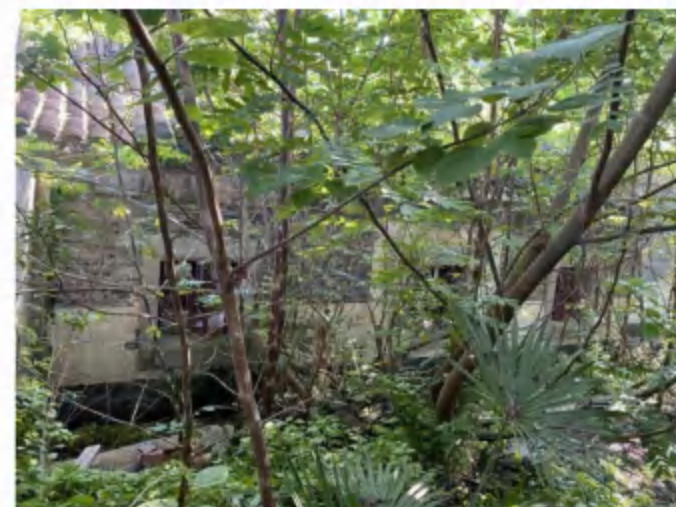
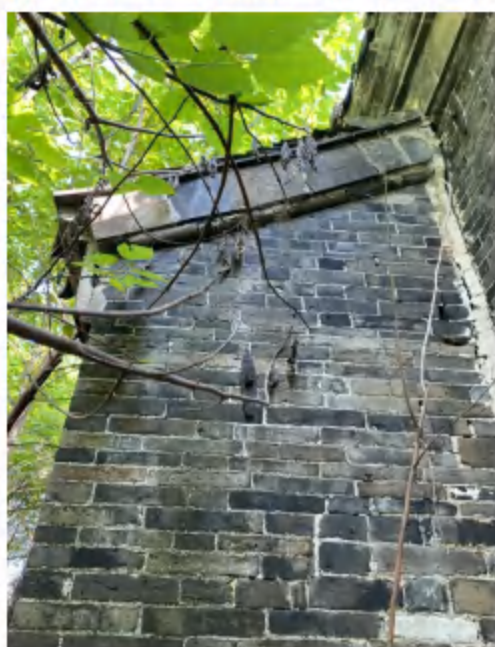
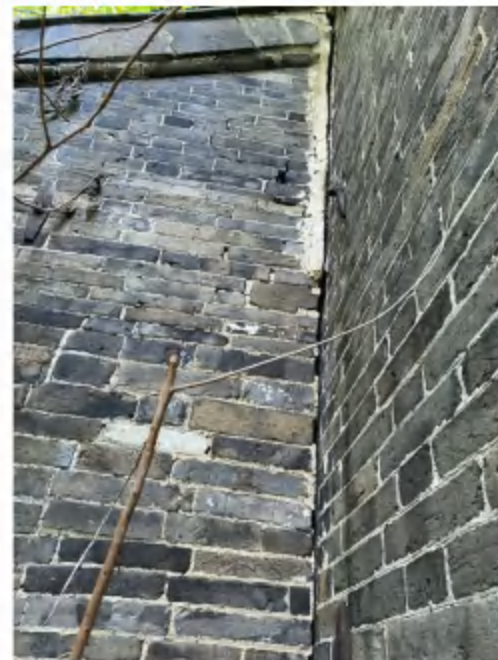
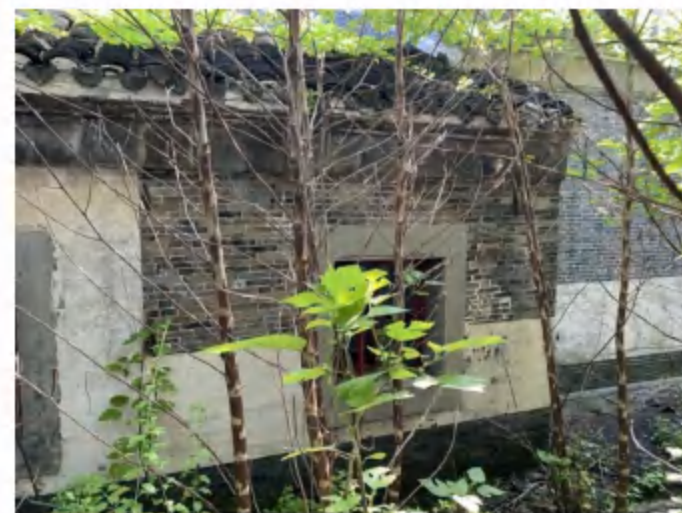
北檐墙为 490mm 厚青砖墙体，墙面大面积水泥砂浆抹灰，内墙面白水泥抹灰，明间存在封堵门洞痕迹，该部位经过后期改建成现代木窗；墙体中部向北倾斜，倾斜距轴线约 50mm，墙体下部由于北侧天井内混凝土护坡损坏，雨水直接冲刷墙面，造成墙基受潮，砖面腐蚀、水泥砂浆抹灰层失去保护作用。

东山墙为 450mm 厚青砖实砌墙，墙体与东门厅相连，外墙面粉刷白色乳胶漆，下部至排水明沟底面 0.5 米高为烟灰色涂料；内墙面白水泥抹灰面层。东山南侧轩蓬内发现一块字碑，字碑与墙体粘接牢固。

建筑内未发现西山墙，仅北侧下金柱至北檐柱间有一道长 0.625 米的青砖实砌墙与北檐墙围合，同时与大王庙大殿北檐墙相接，但两堵墙体相互独立，砖缝无槎口，不是同时期砌筑的墙体。
