邵伯保卫战西寺大王庙战场遗址修缮工程

江苏中炬环境建设有限公司

二零二四年五月

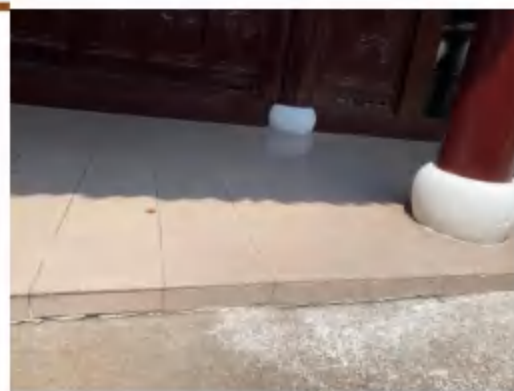
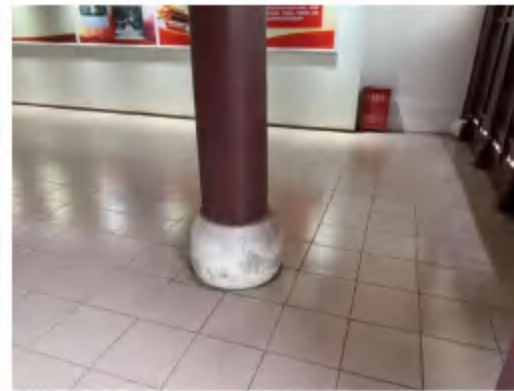
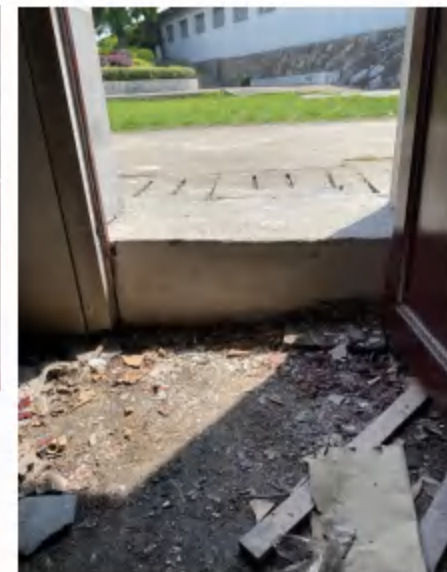
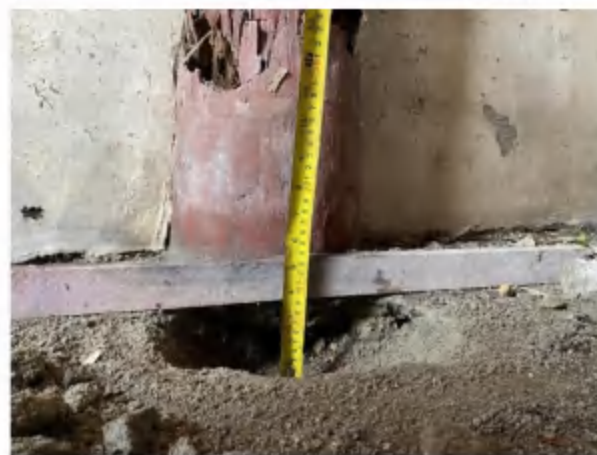
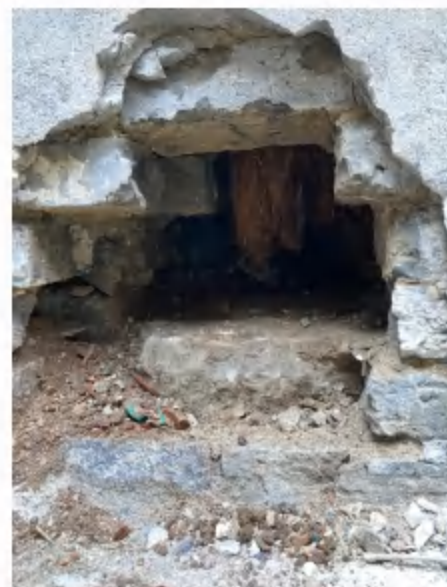
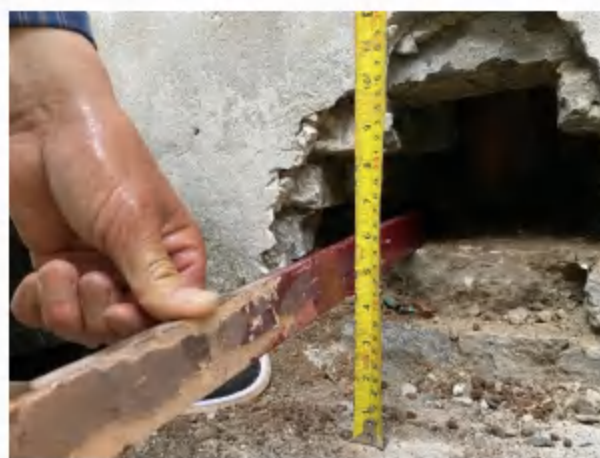
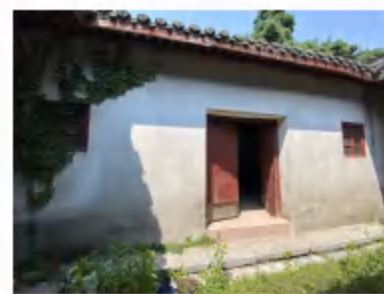
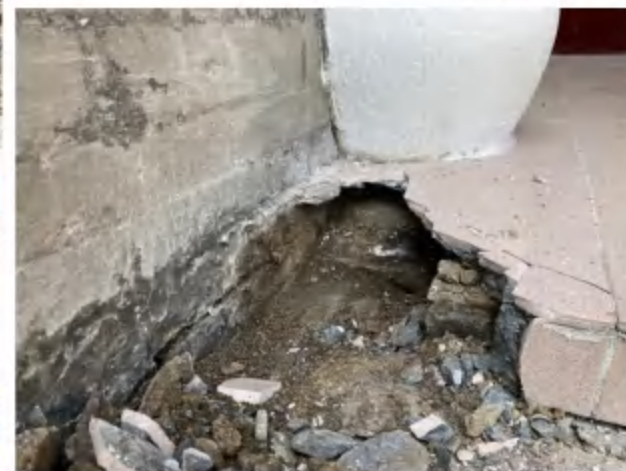
③东偏殿北进：

室内为 400*400mm 方形藕粉色同质地砖铺设，室内标高高出室外改建阶沿石 0.23 米。现场勘察下挖部分砖墙后，发现石礅，石礅顶面低于现状地面 0.13 米，且高于室外改建阶沿石 0.1 米。因此推算，该建筑地面被抬高 0.13 米。

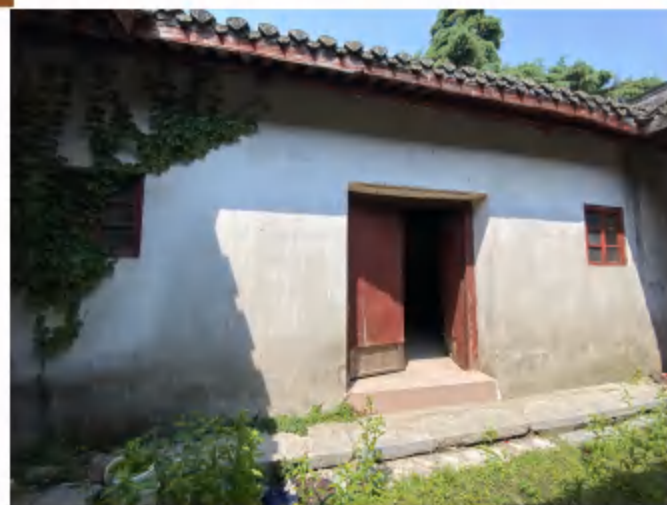
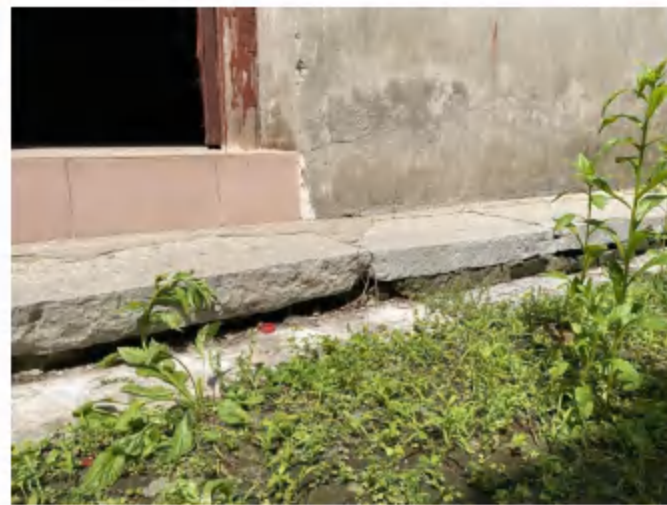
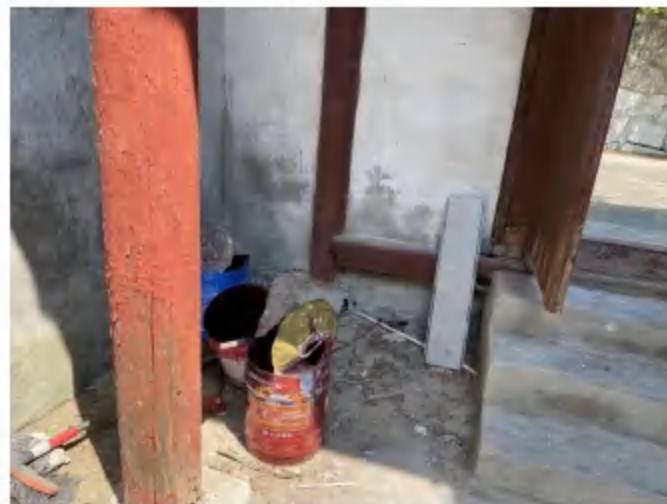
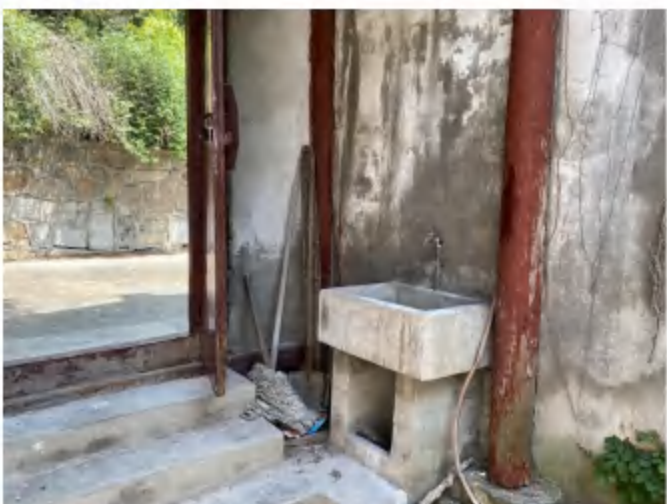
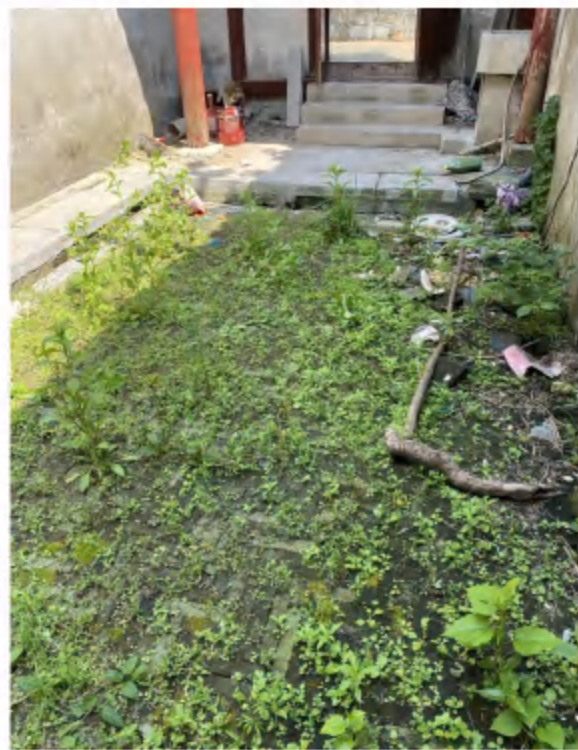
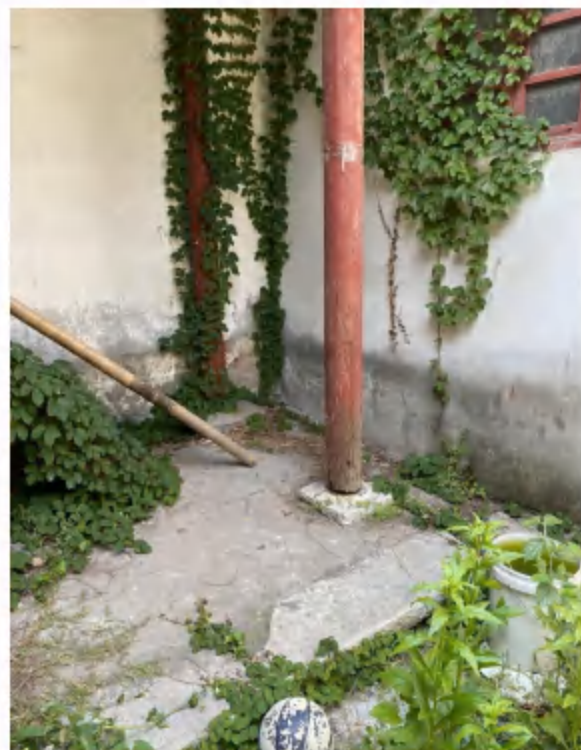
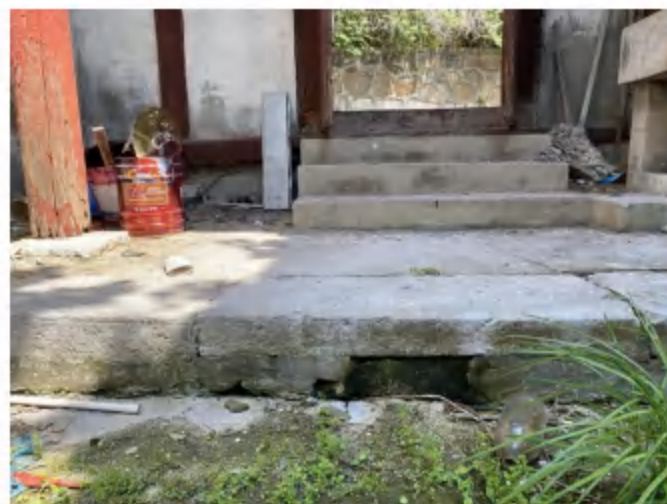
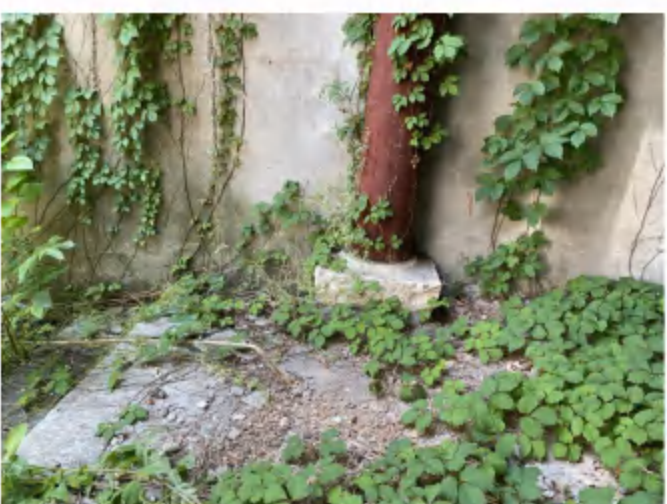
西门厅为混凝土地面，与天井内阶沿石一平齐；东门厅为混凝土地面与天井内阶沿石一平齐，门厅东侧后期改建一处混凝土水池，平台高 0.15 米，平台顶部后期改建混凝土水池。

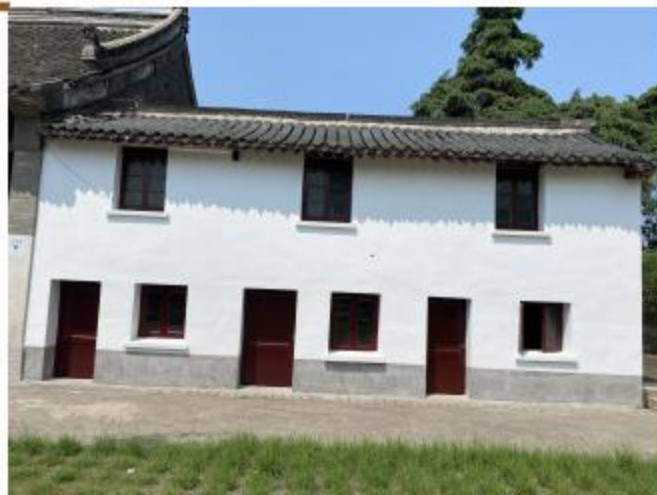
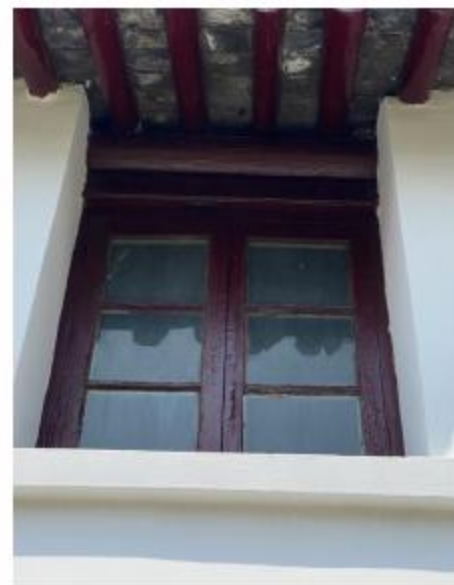
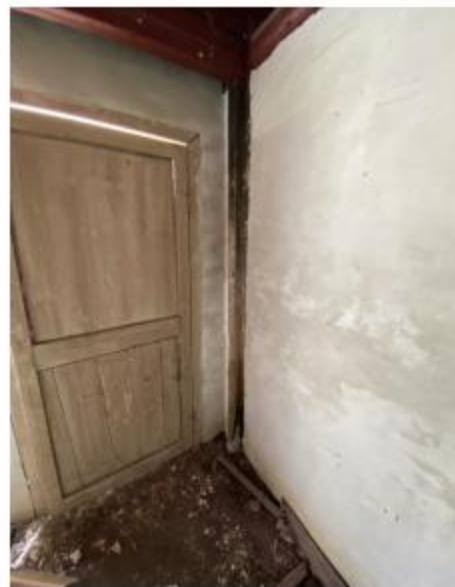
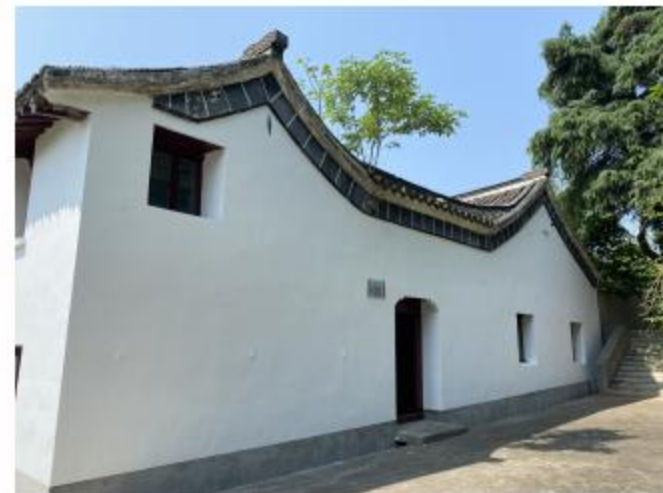
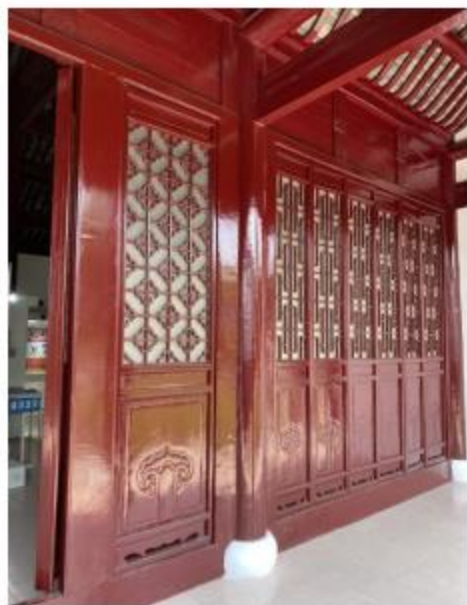
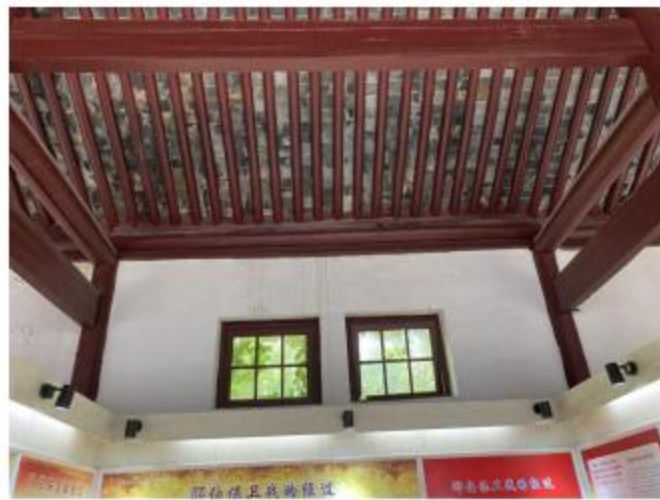
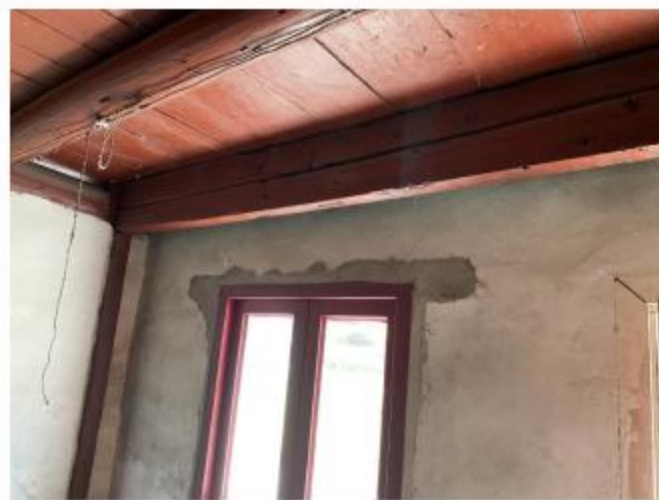
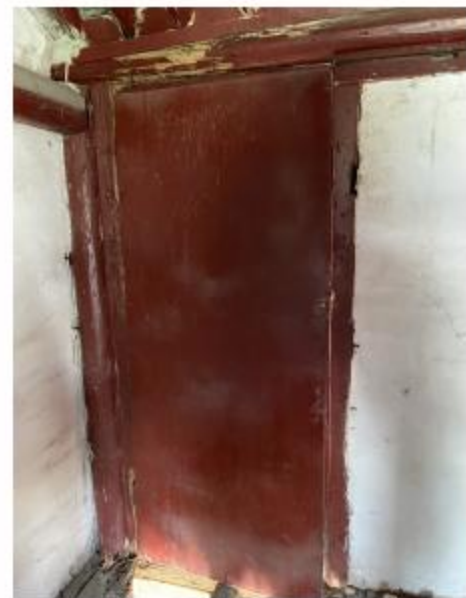
南进一层和二层均为后期改建现代木门、木窗。一层南檐改建木门3樘、改建木窗3樘；二层南檐改建木窗3樘、北檐墙改建木门1樘、东山墙改建木窗1樘。

由于南檐墙为后期改建砌筑的墙体，所以南檐木门、木窗的形式并不具备参考价值。

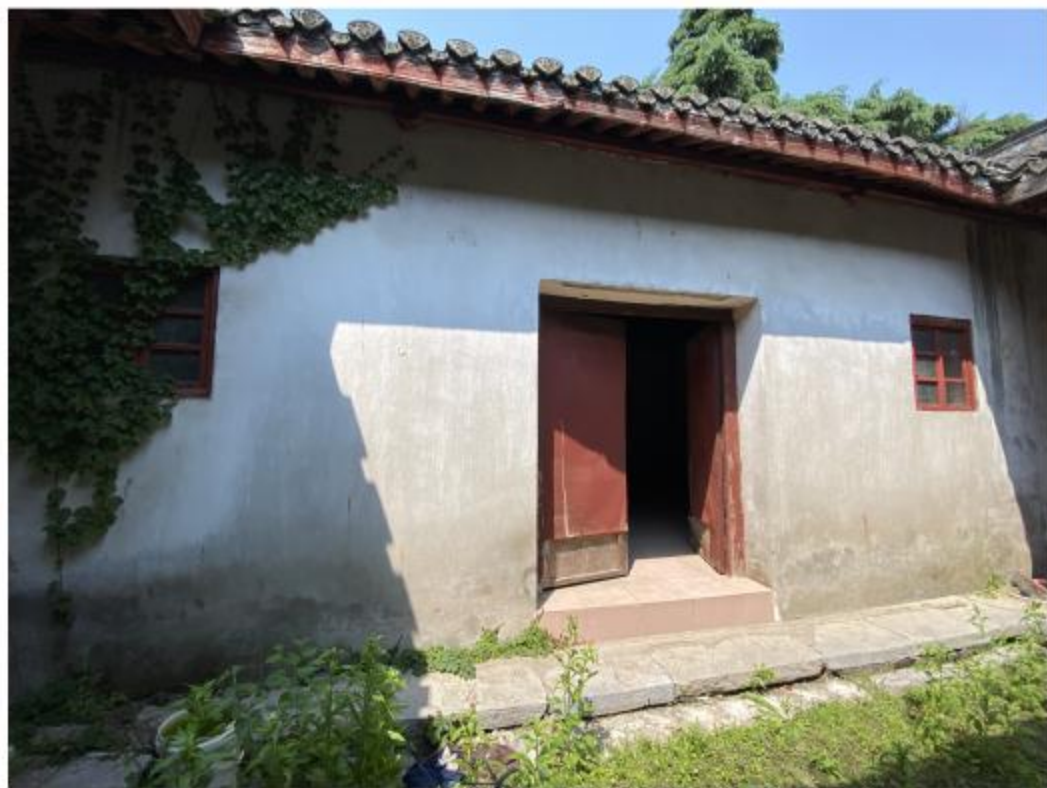
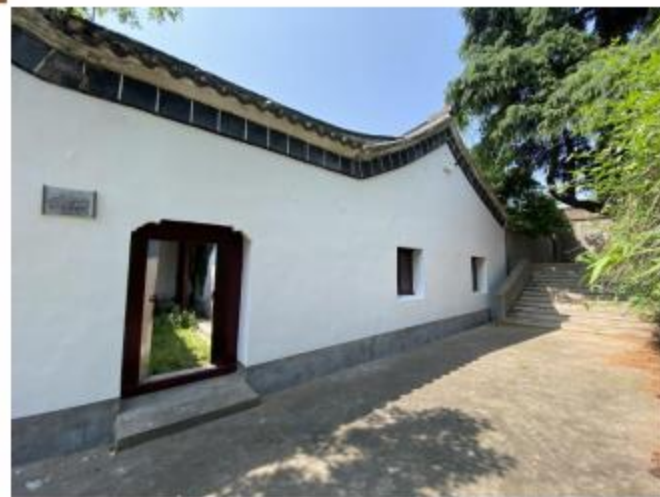
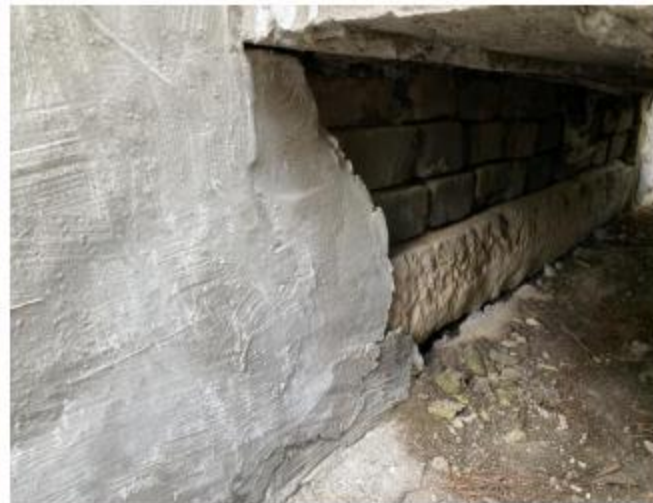
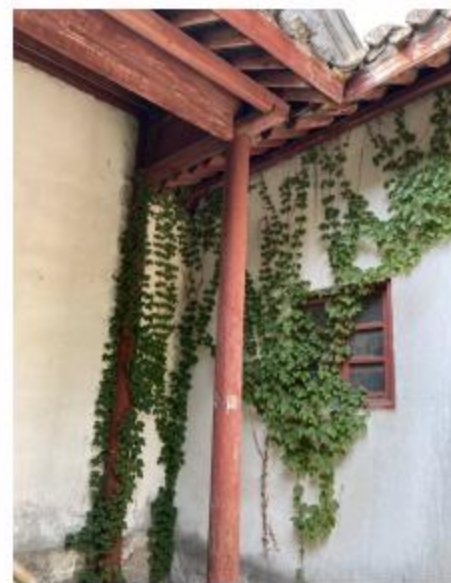
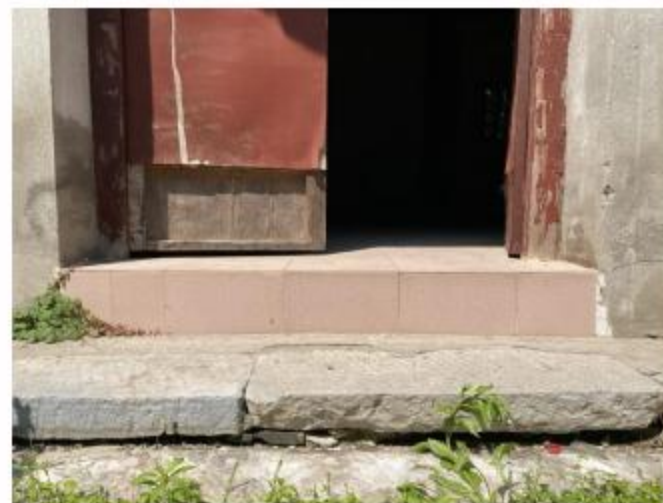
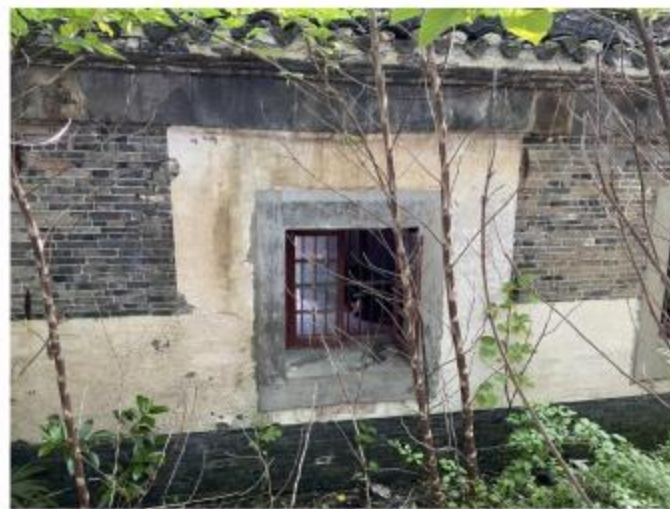
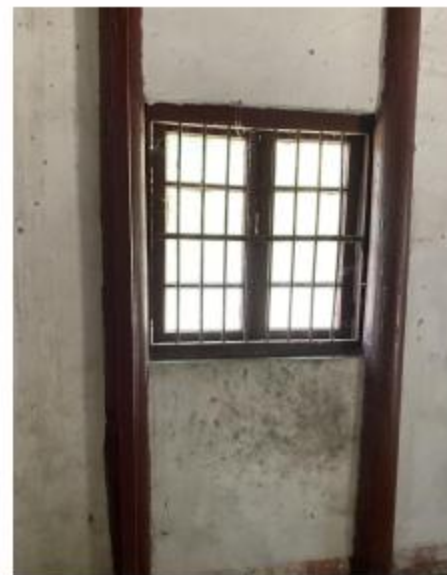
改建木门一樘，根据现场勘察，木门（围墙）底部有一块1350*400*150mm 门槛石。

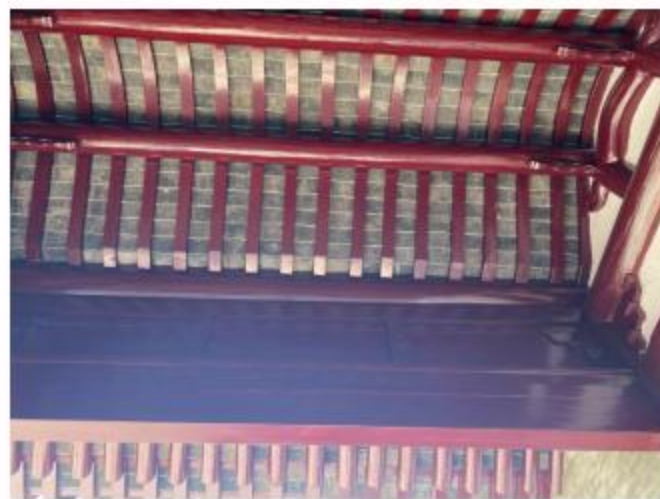
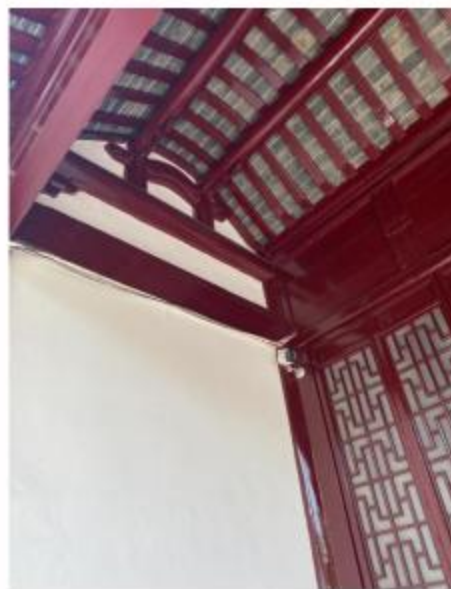
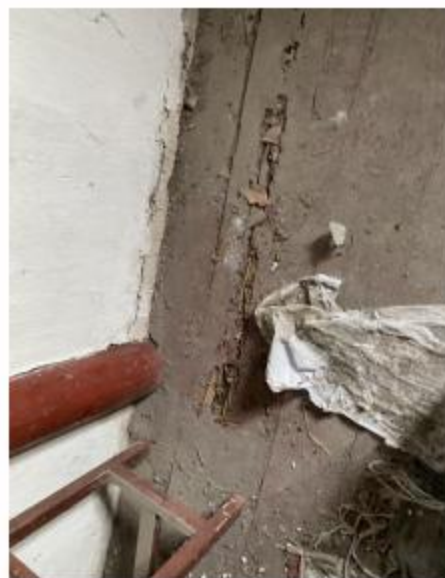
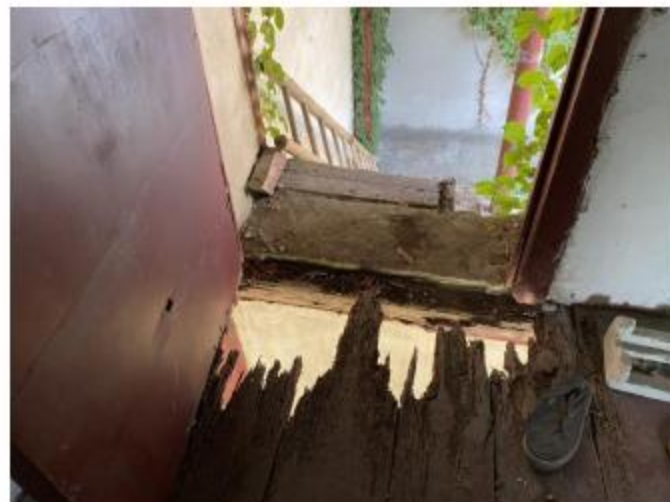
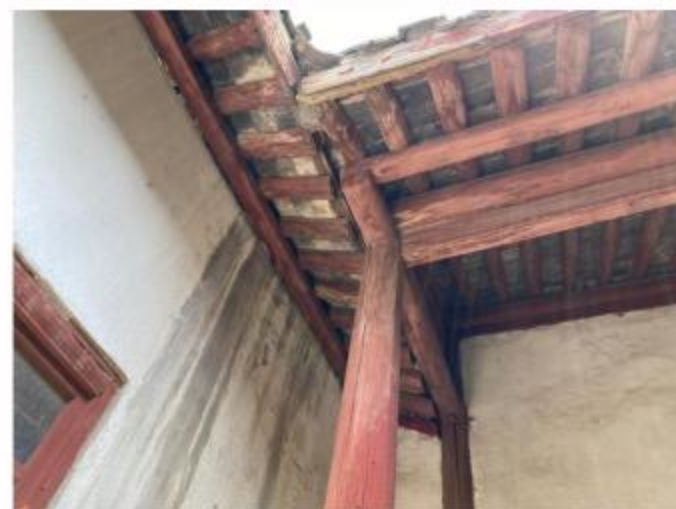
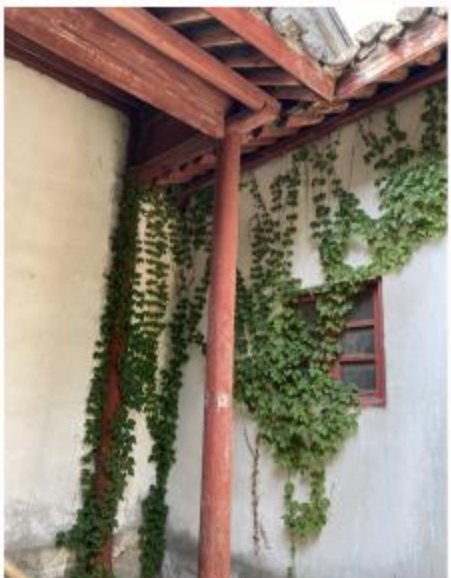
南进二层40厚地板尤其是北檐墙区域损坏腐烂严重，北檐墙西部区域地板已腐烂透空。明间西侧排山和东侧排山五架梁（ $\phi 250$ ）下部改建20厚单层木板壁，西侧排山上部疝填板缺失，东侧排山上部为拼接疝填板。

室内南北下金檩底部350mm高下金垫板，垫板、中部卡子花保存完好。

南檐檐口200mm高20厚封檐板，与东、西门厅相连，3处部位封檐板均腐烂严重。

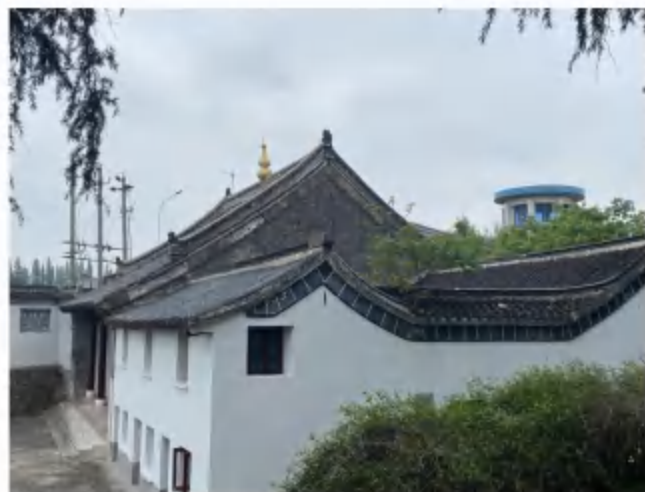
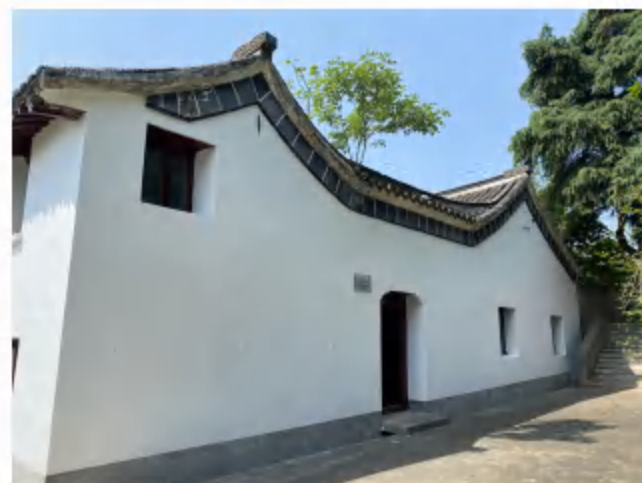
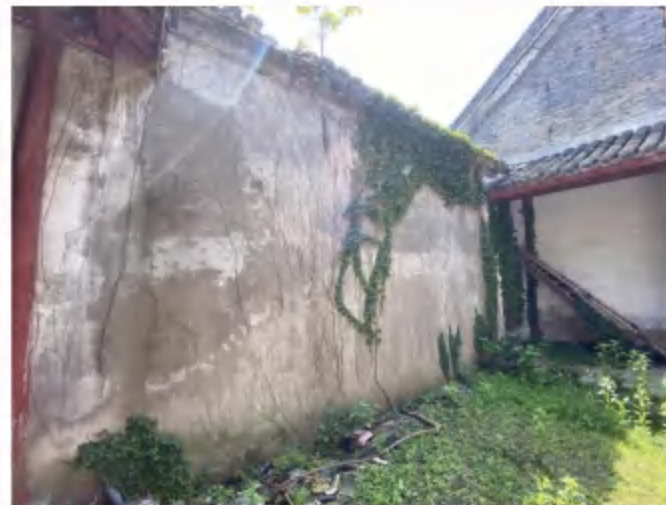
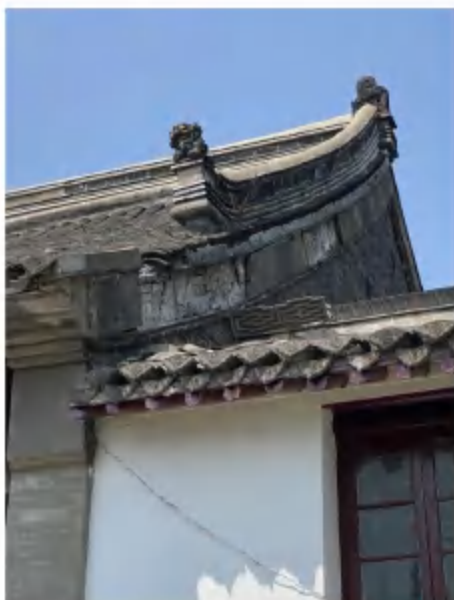
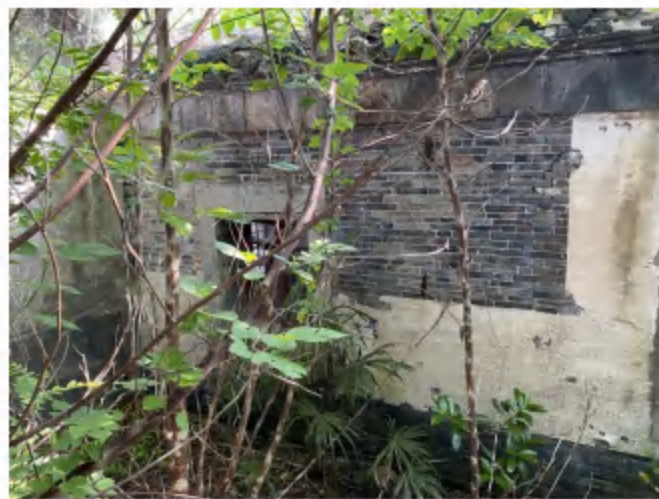
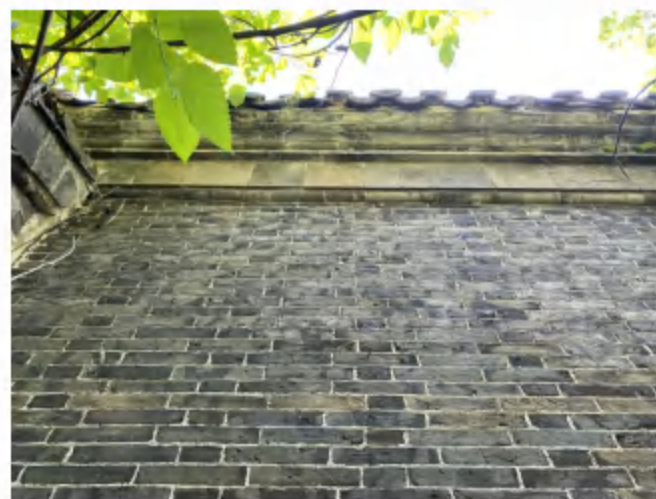
东山墙前檐部位砖细包檐缺损、掉落，长度约 2.7 米。东西山墙出檐部位包檐局部砖面泛白。

北进西侧山墙同南进，抛枋面深灰色涂料抹面、白色涂料做缝由于原始砖面风化，使用涂料遮盖效果差，仍然能观测出风化痕迹。

北檐墙为砖细包檐，由于雨水腐蚀造成部分砖面风化。

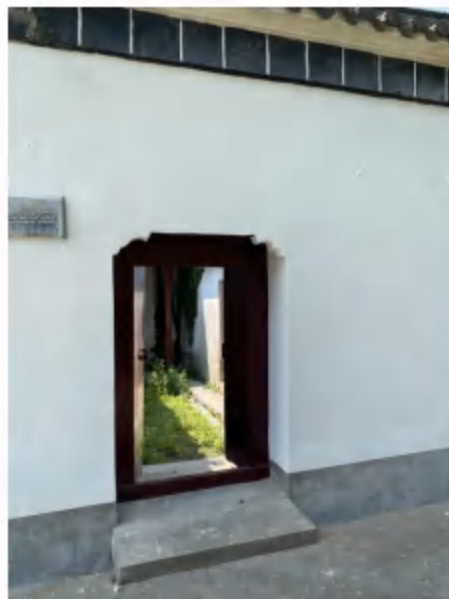
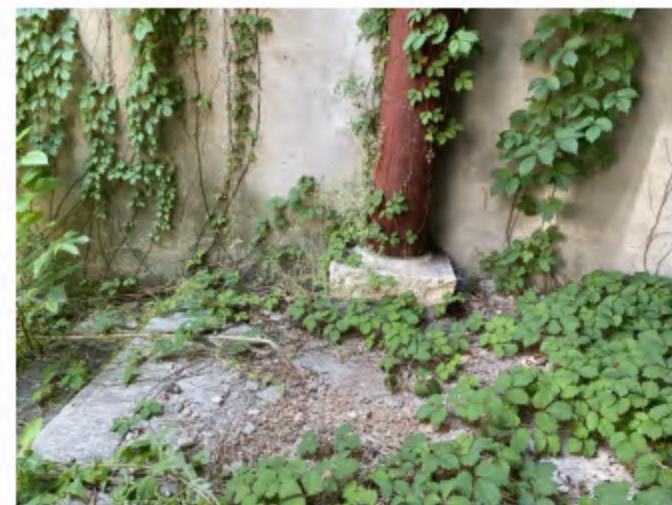
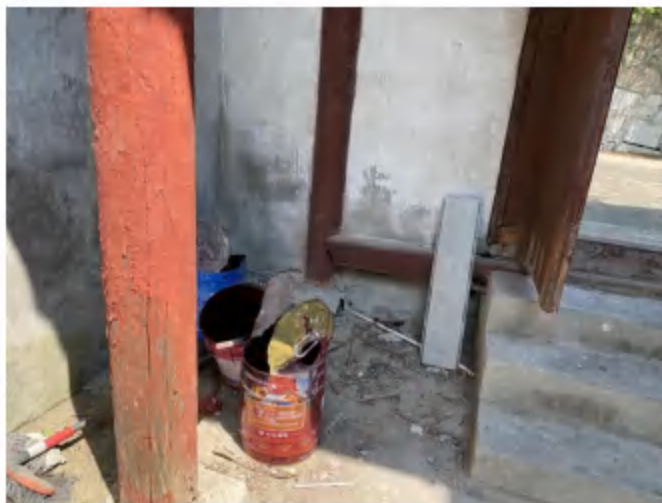
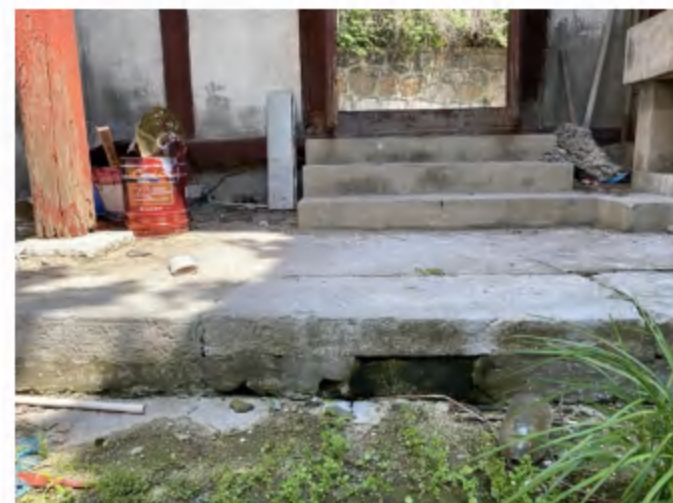
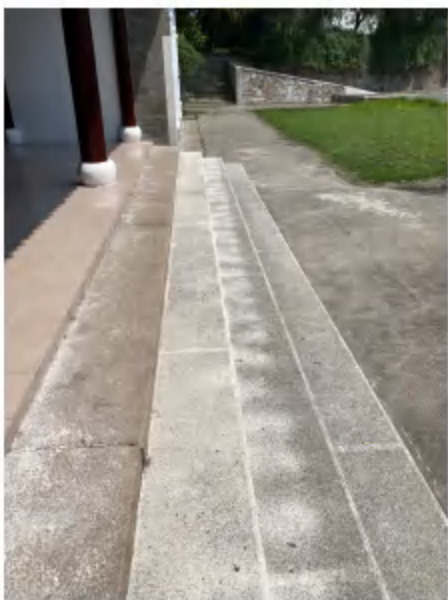
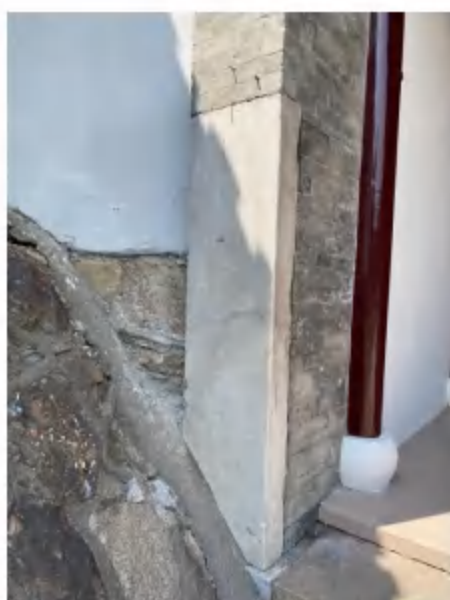
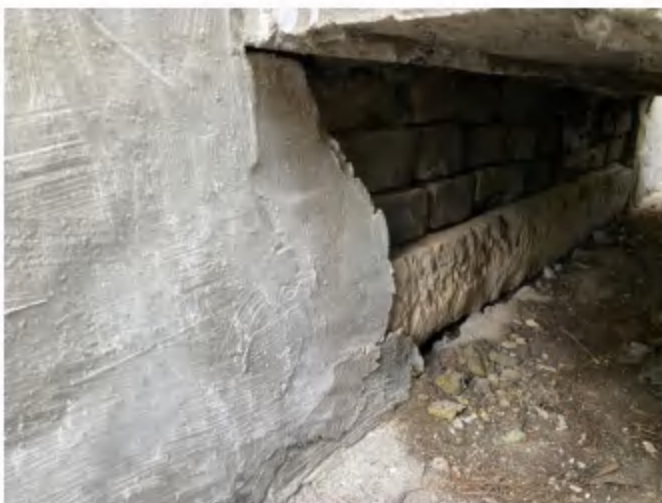
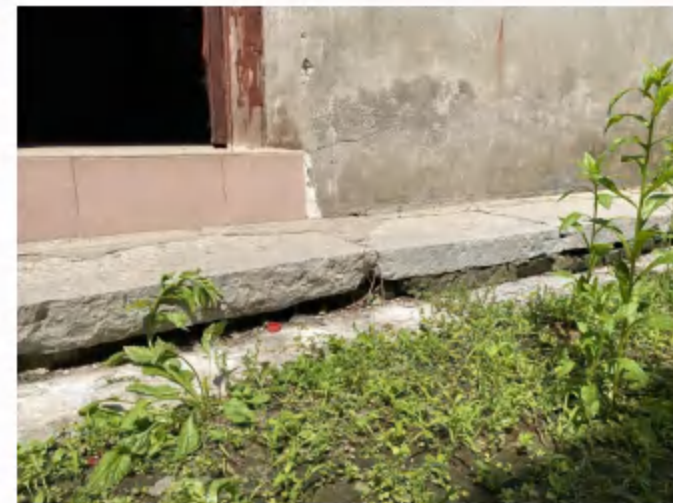
天井四周为后期改建阶沿石一(1200*360*100mm),阶沿石厚100mm,底部用100mm厚青砖及砂浆强行抬高阶沿石；阶沿石一底部位于天井铺装面部位存在一道被掩埋的阶沿石二(1200*260*100mm)。

东侧门厅内围墙下木门底部有后期改建的3阶混凝土踏步及1块连接室外地面与木门间的混凝土踏步，踏步底部为420mm高排水明沟，木门底部与排水明沟交接部位发现有一块1350*400*150mm门槛石。

- 1、凿除门厅室内混凝土地面及改建混凝土踏步、混凝土水池，恢复至该建筑原始标高，重新铺设方砖地面。
- 2、拆除小青瓦屋面至基层，重新恢复小青瓦屋面及屋面构件。
- 3、拆除门厅内所有损坏木构件，重新恢复。
- 4、整体拆除东山墙与东门厅、东配殿南进相连的风化砖细包檐，重新恢复。
- 5、拆除东门厅改建木门，根据原始门槛石位置，重新恢复双开实木门。
- 6、铲除门厅所有墙面抹灰，恢复墙面纸筋灰抹灰。
- 7、拆除木柱改建损坏石礅，根据周边样式大小重新恢复。
- 8、拆除与东西门厅连接的阶沿石下侧的青砖，根据东配殿室内原始标高，重新恢复阶沿石至原始高度。

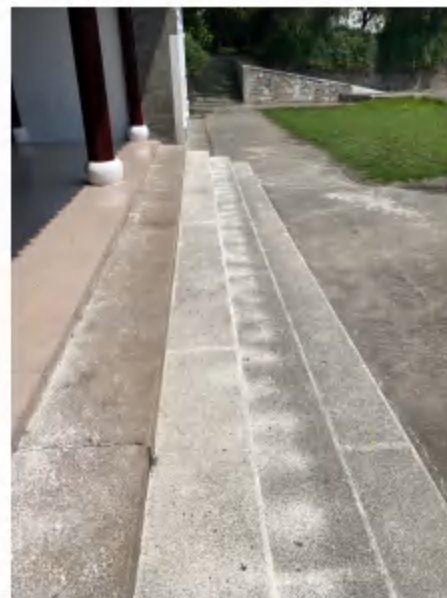
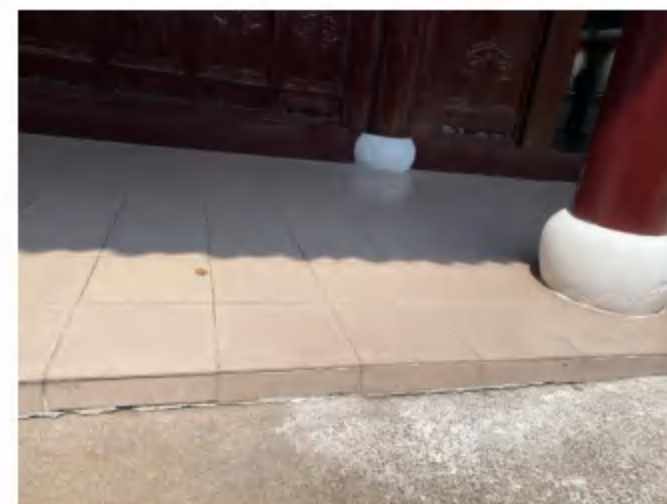
大殿室内木柱底部为 260mm 高的石鼓，南檐木柱底部为 290mm 高石鼓，石鼓保存完好，石鼓鼓身及顶面均白水泥抹灰。根据现场勘察，凿除部分地面瓷砖后，发现石鼓底部的石礅（石礅被埋入地下 0.08 米），该石礅局部损坏，因为现场未能查勘全部石鼓底部石礅，石礅具体损坏缺失情况待凿除地面后再行考虑是否需要更换补齐。

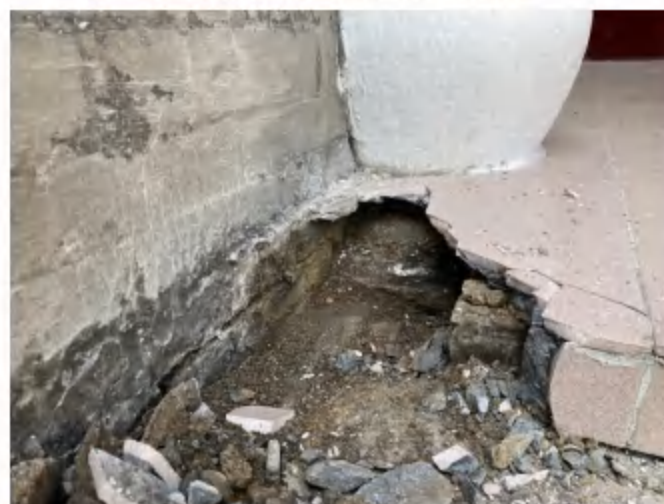
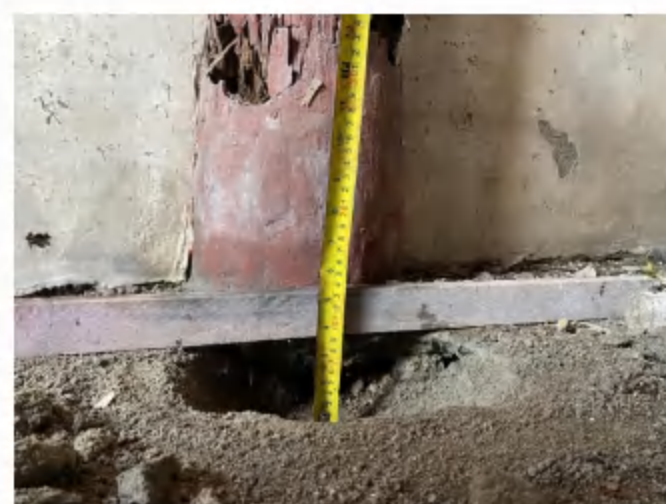
现场现状查勘未发现石礅石鼓痕迹，凿除局部地面后发现木柱底部石礅（石礅被埋入地下 0.1 米），现场未能查勘全部石礅，石礅具体损坏缺失情况待凿除地面后再行考虑是否需要更换补齐。

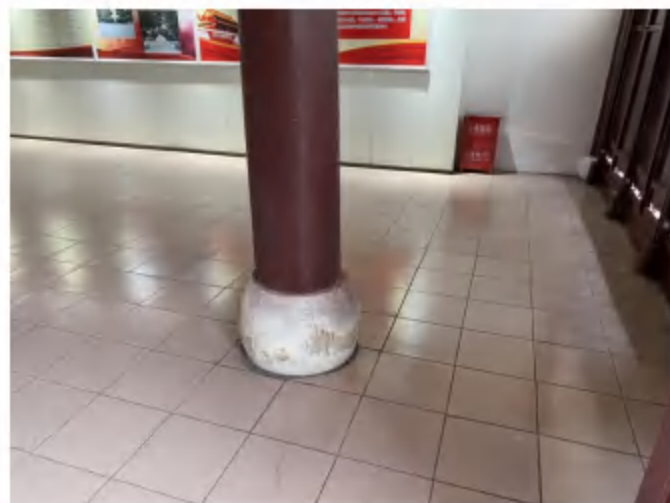
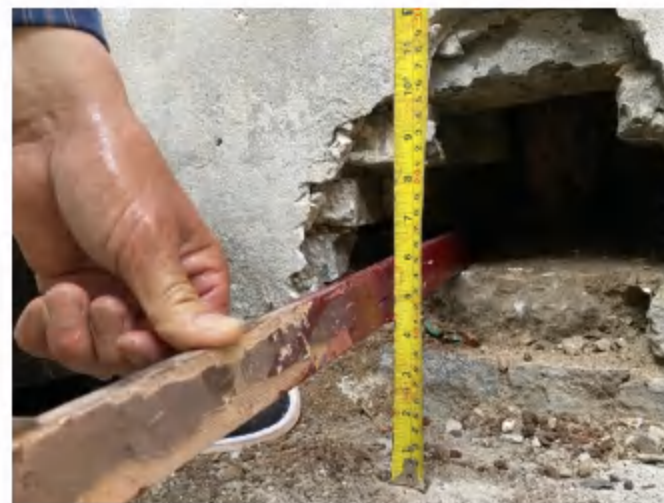
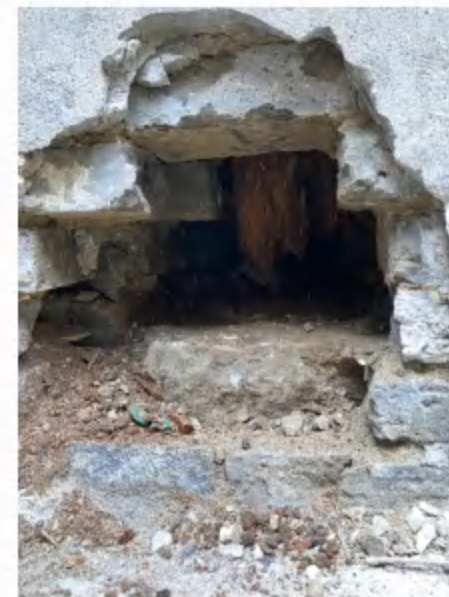
现场现状查勘未发现石礅石鼓痕迹，凿除局部地面后发现木柱底部石礅（石礅被埋入地下 0.13 米），现场未能查勘全部石鼓底部石礅，石礅具体损坏缺失情况待凿除地面后再行考虑是否需要更换补齐。

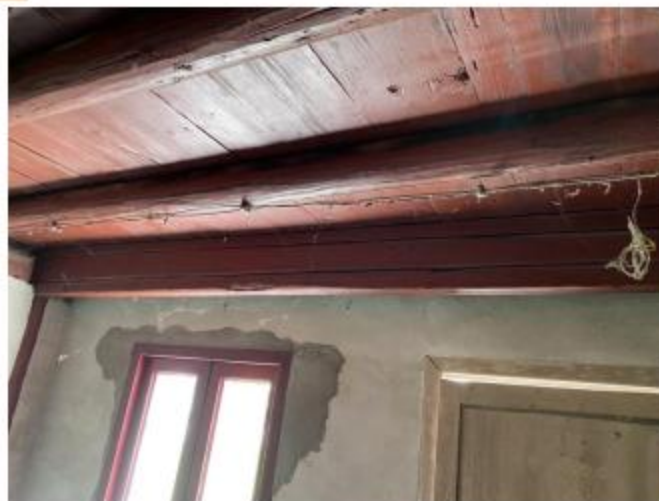
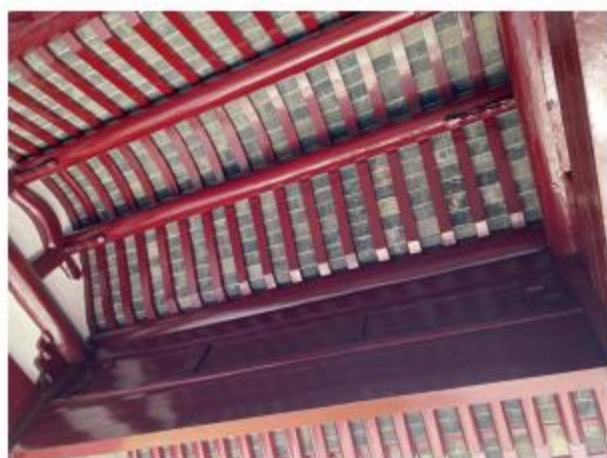
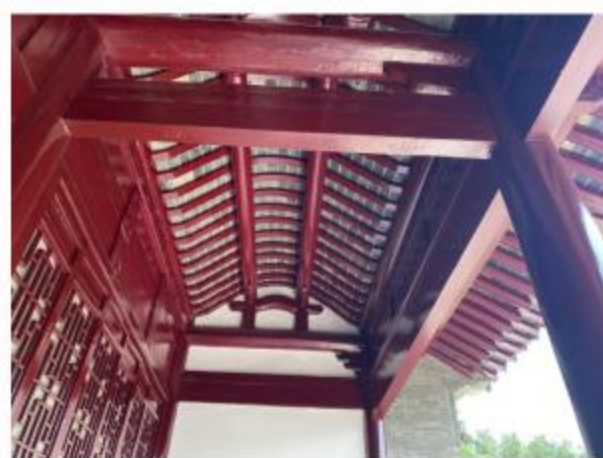
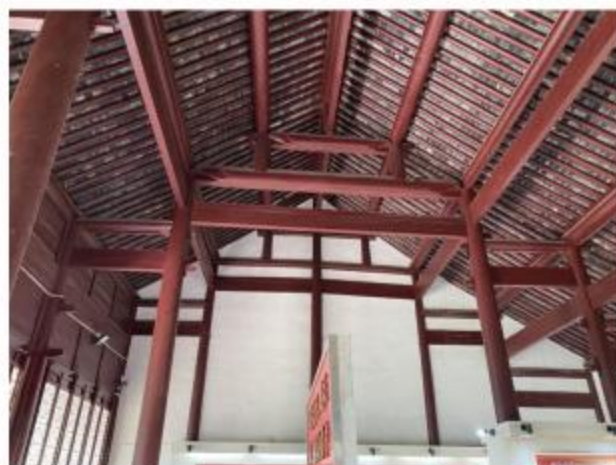
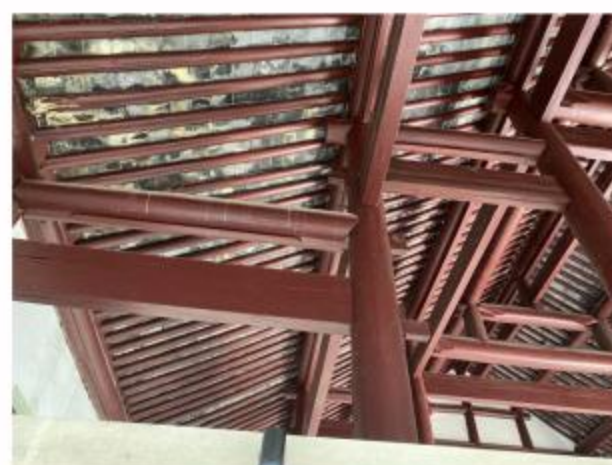
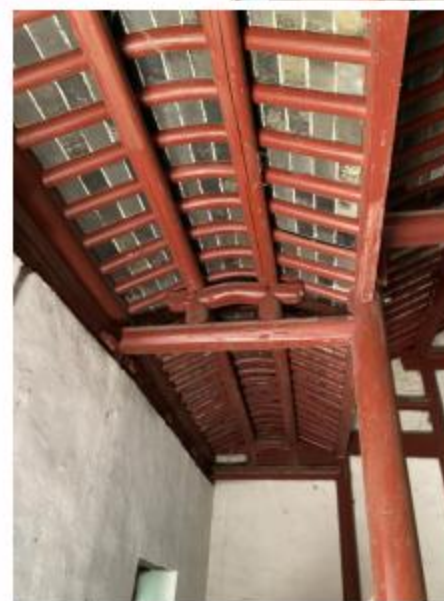
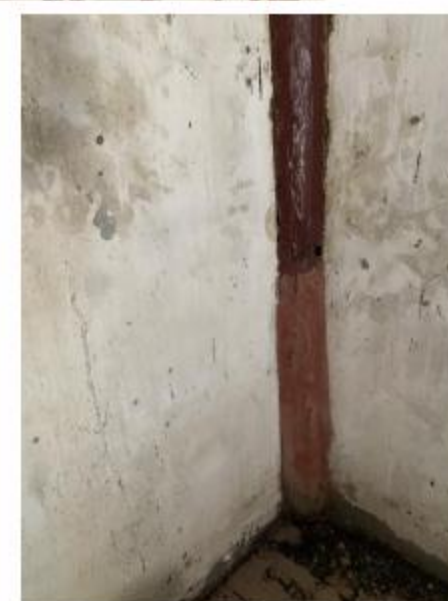
室内油漆面剥落起皮严重，部分木构件油漆存在色差。

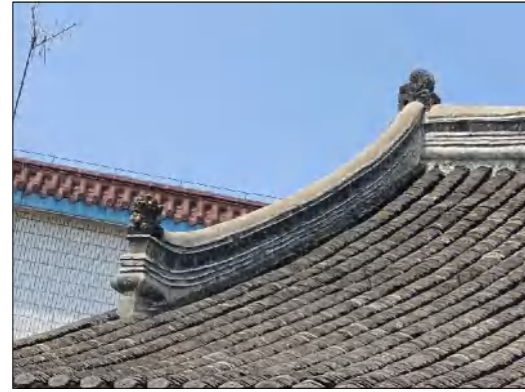
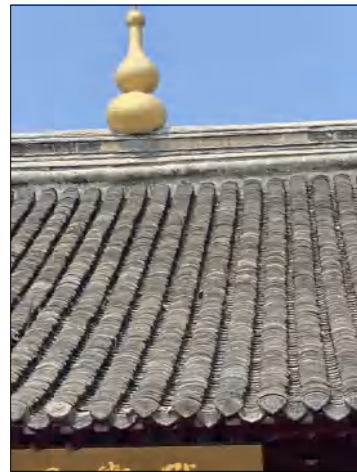
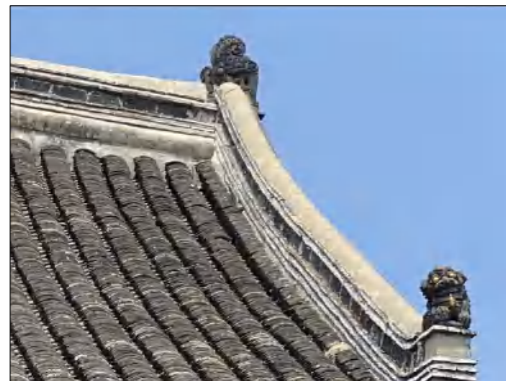
大王庙西侧主殿屋顶平面图(查勘) 1:100

盖瓦保存较为完好，底瓦排列稀疏、局部损坏，瓦垄间长有杂草杂根，东侧垂脊下方小青瓦损坏掉落；南、北檐口花边瓦及滴水瓦保存情况较好。

屋面南檐轩蓬部位望砖面酥碱泛黄，与檐檩交接部位部分望砖损坏断裂。

屋面中部凹陷，与大殿交接部位瓦面损坏严重，现状残留大殿损坏掉落的包檐及小青瓦；南侧檐口花边瓦及滴水瓦保存情况较好，中部小青瓦及花边滴水随木结构下挠明显；北侧檐口明间部位花边滴水局部缺失、损坏。

盖瓦、底瓦保存相对完好，瓦垄间长有杂草，北檐因为杂树生长茂盛，加之无人打理，造成树枝延伸至屋面，对小青瓦造成损坏，瓦垄也相对凌乱；南檐口中部花边瓦及滴水瓦保存情况较好，北檐口由于树枝等问题，造成部分花边滴水瓦损坏缺失。

- 2、拆除小青瓦屋面至基层，重新恢复小青瓦屋面及屋面构件。
- 3、拆除室内一层、二层损坏木构架及尺寸较小木构件，重新恢复。
- 4、拆除南檐改建砖墙，恢复宫式花格木长窗，二层恢复宫式花格木短窗及木槛墙。
- 5、拆除一层室内明间两侧增建的 120 内隔墙。
- 6、拆除天井西走廊增建的木楼梯，于室内东次间原始楼梯部位重新恢复。
- 7、拆除所有改建现代木门、木窗，根据建筑原始样式，重新恢复。
- 8、拆除北檐上部损坏包檐，重新恢复砖细包檐。
- 9、整体拆除东山墙与东门厅、东配殿北进相连的风化砖细包檐，调整抛枋高度为 200，恢复其余砖细构件。
- 10、铲除北檐水泥砂浆抹灰，恢复青砖墙面，重做青灰勾缝。
- 11、铲除室内一层、二层所有墙面抹灰，恢复墙面纸筋灰抹灰。

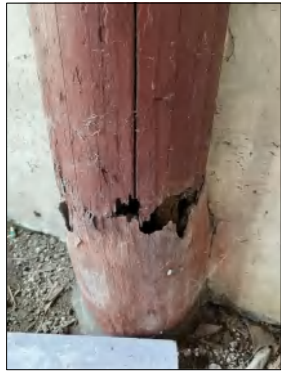
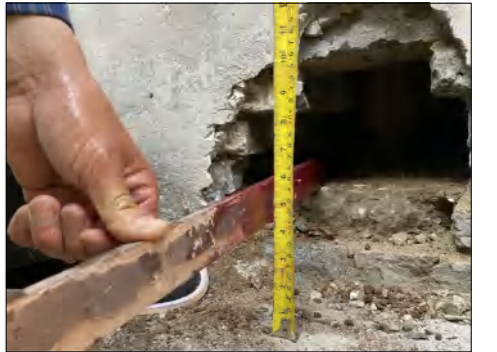
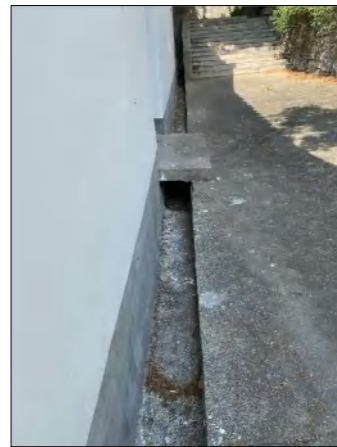
大王庙东配殿一层平面图 (查勘) 1:100

注: 1、经后期改建, 室内石礅全部埋与地下, 本次查勘清除部分墙体及地面后露出原始石礅位置, 东配殿北进原始石礅与南进室内原始石礅高差390mm。

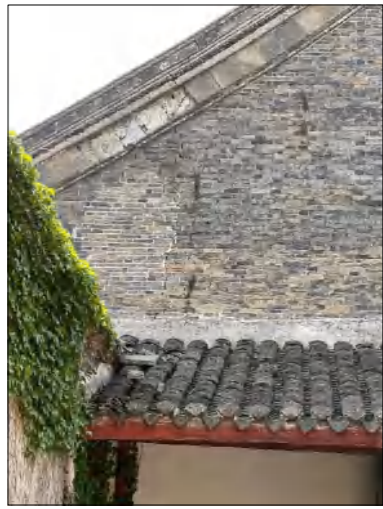
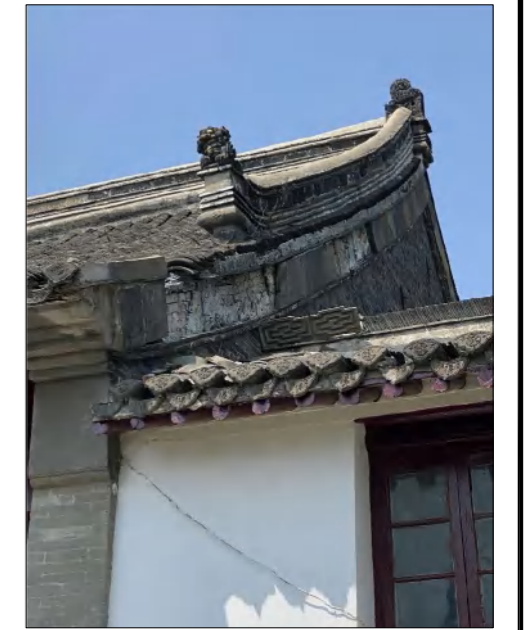
大王庙西侧主殿东立面图 (查勘) 1:100

东山墙墙体前檐处有一条长 2.8 米裂缝，向上延伸至顶部砖细包檐；山墙东侧直接与东偏殿南进西次间、北进西次间、西门厅交接，交接部位外墙面白水泥抹灰，墙体下部勒脚与上墙同样；南檐墙垛距离檐柱轴线 0.9 米的范围内，墙体表面为烟灰色水泥粉刷层，粉刷层面剥落严重。西山墙墙面墙裙部位水泥砂浆抹灰。

大殿东山墙2.8米裂缝进行修补，沿裂缝两侧各30cm墙外皮砖拆去重新砌筑，砌筑时，外皮砖内侧填馅可采用M10混合砂浆，外皮的砖块厚度、灰缝色泽和大小应与原墙一致或接近。修补的墙面与原墙面接搓平整。
