2026 年县道三类桥梁维修加固工程项目

施工图设计

江苏中设集团股份有限公司

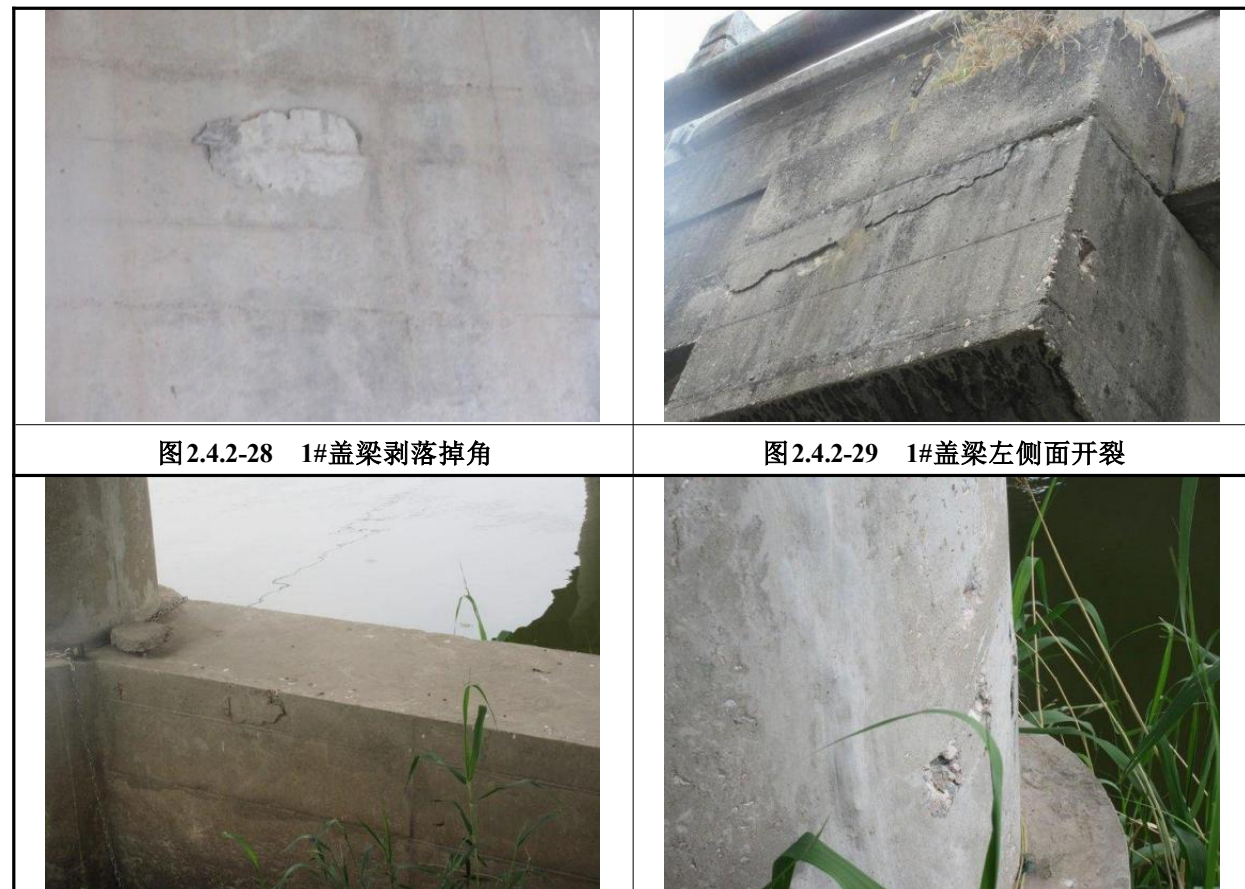
图 2.4.2-28 1#盖梁剥落掉角

图 2.4.2-29 1#盖梁左侧面开裂

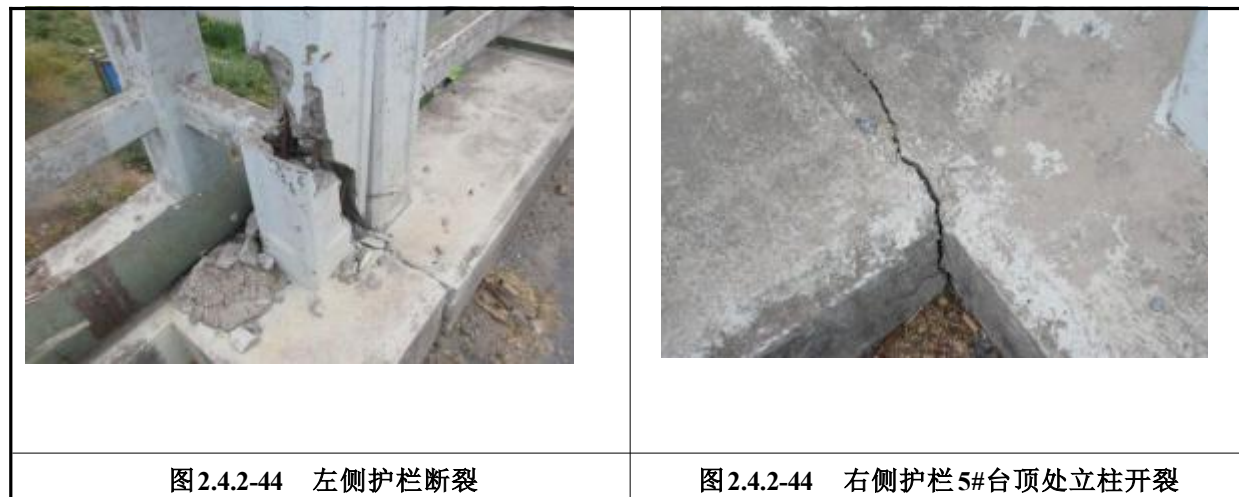
图2.4.2-44 左侧护栏断裂

图2.4.2-44 右侧护栏5#台顶处立柱开裂

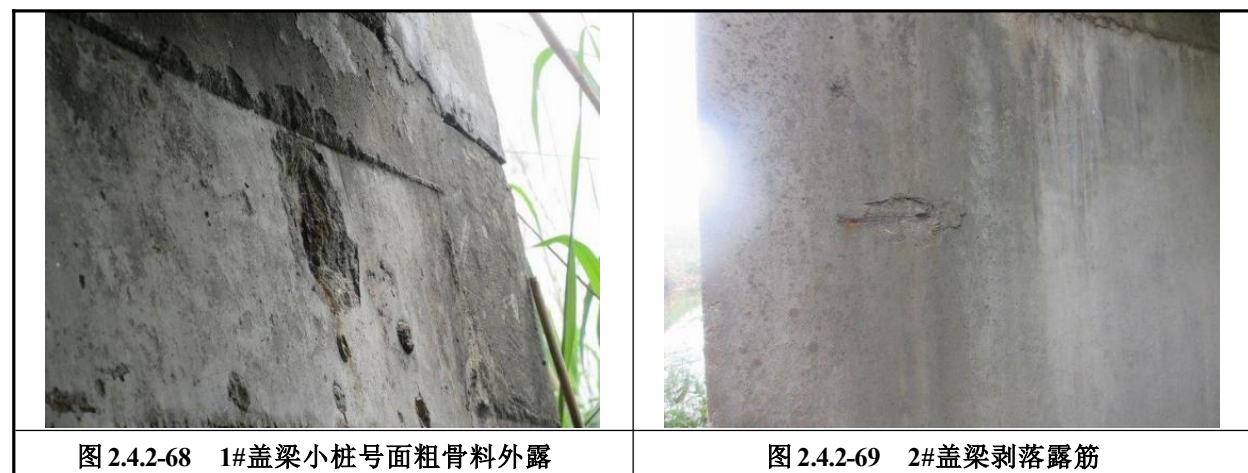
图 2.4.2-68 1#盖梁小桩号面粗骨料外露

图 2.4.2-69 2#盖梁剥落露筋

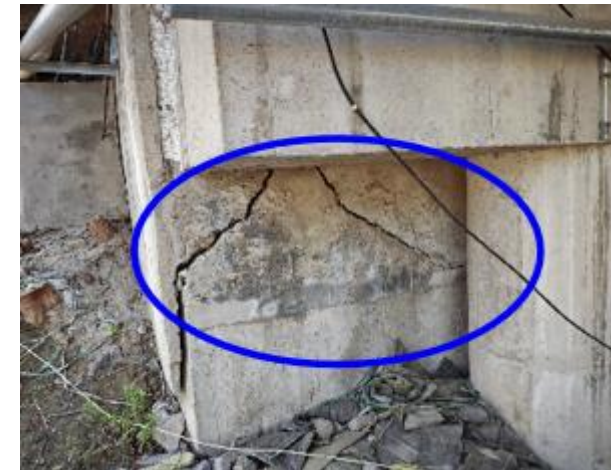
图2.6.2-49 桥台开裂

(2) 桥台开裂

分析原因该处桥台开裂存在竖向及水平向综合作用形成：①该处人行道块件及梁体未设置间隙，形成水平向作用；②廊亭外加荷载及位于重力式桥台角域处不均匀沉降作用。

4、对桥台开裂处进行注浆加固。

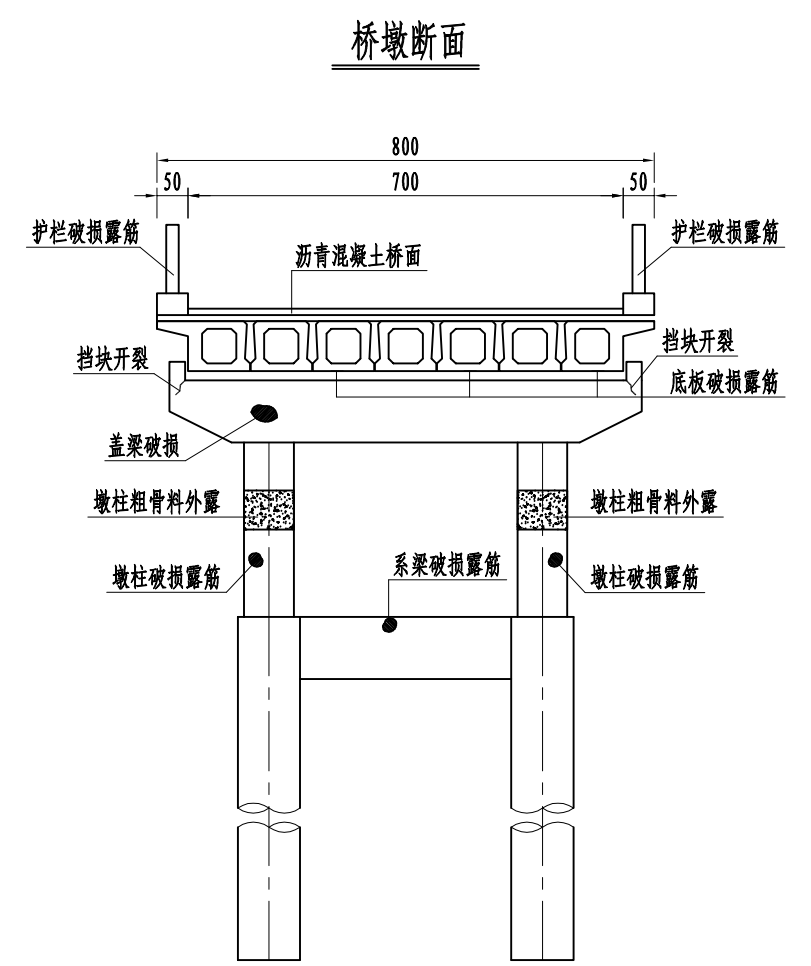
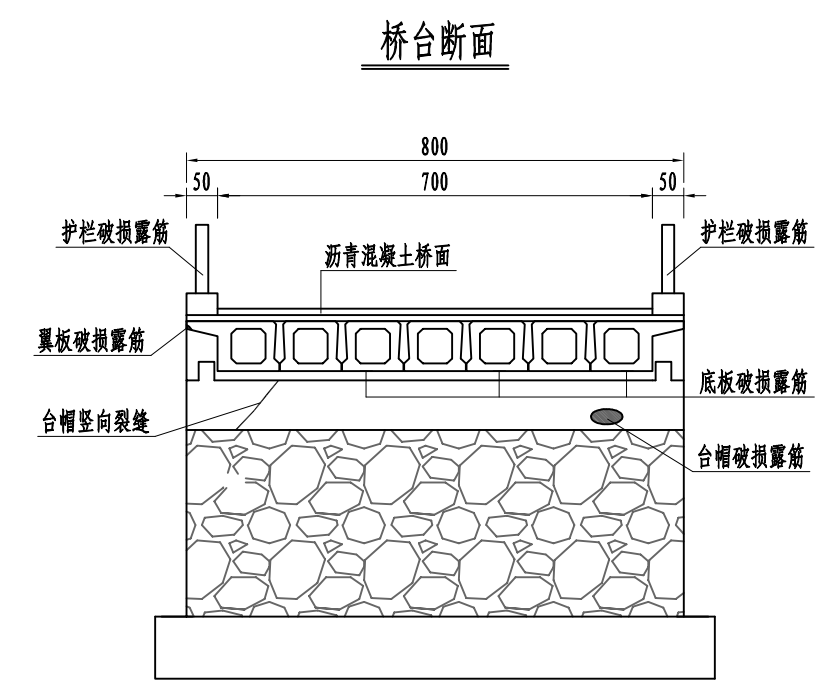
项目名称	2026年县道三类桥梁维修加固工程项目	项目编号		专业负责人	孙扣平	设计阶段	施工图设计
图名	姜张线坡岭桥病害总体图	图号	S-2-2	一审	吴佳伟	比例	
				项目负责人	吴佳伟	日期	2026.05
				复核	孙扣平		
				设计	吴佳伟

- 1、本图尺寸均以厘米为单位。
- 2、根据江苏省交通工程集团百润工程检测有限公司提供的《坡岭桥-检测报告》，依据《公路桥梁技术状况评定标准》(JTG/T H21-2011)有关评定的方法和步骤，该桥总体评分77.49分，等级为3类。
- 3、根据检测报告，该桥存在病害如下：
 - (1) 上部结构：：梁板破损露筋。
 - (2) 下部结构：：桥台破损露筋、斜向开裂，盖梁开裂，墩柱粗骨料外露、破损。
 - (3) 桥面系：桥面铺装网裂、破损，伸缩缝、泄水孔存在堵塞现象，护栏严重破损露筋，护栏破损，限载牌变形。

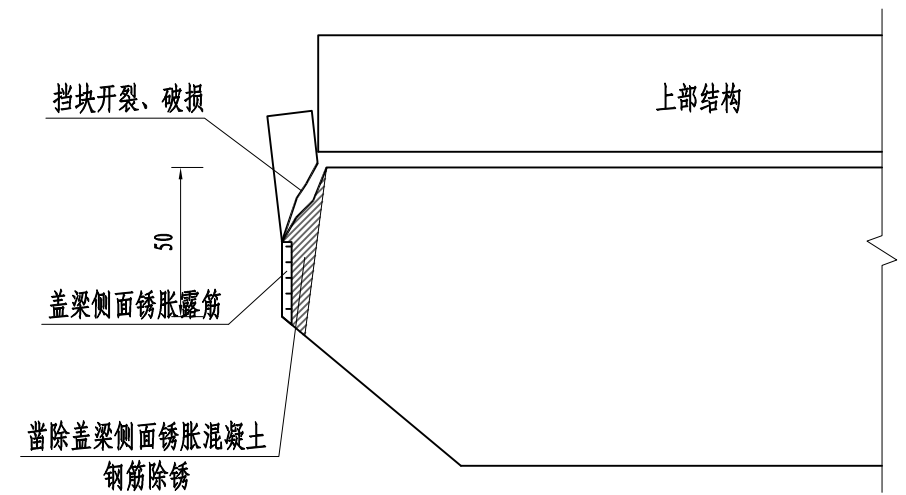
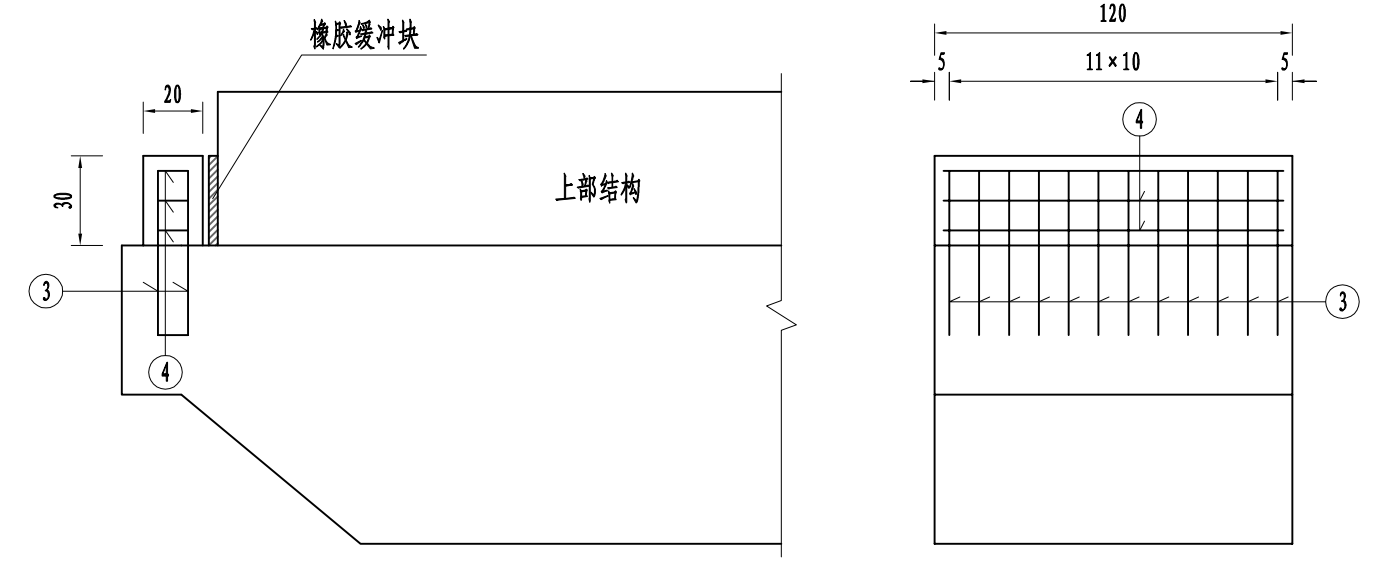
盖梁挡块修补构造图

盖梁挡块破损示意

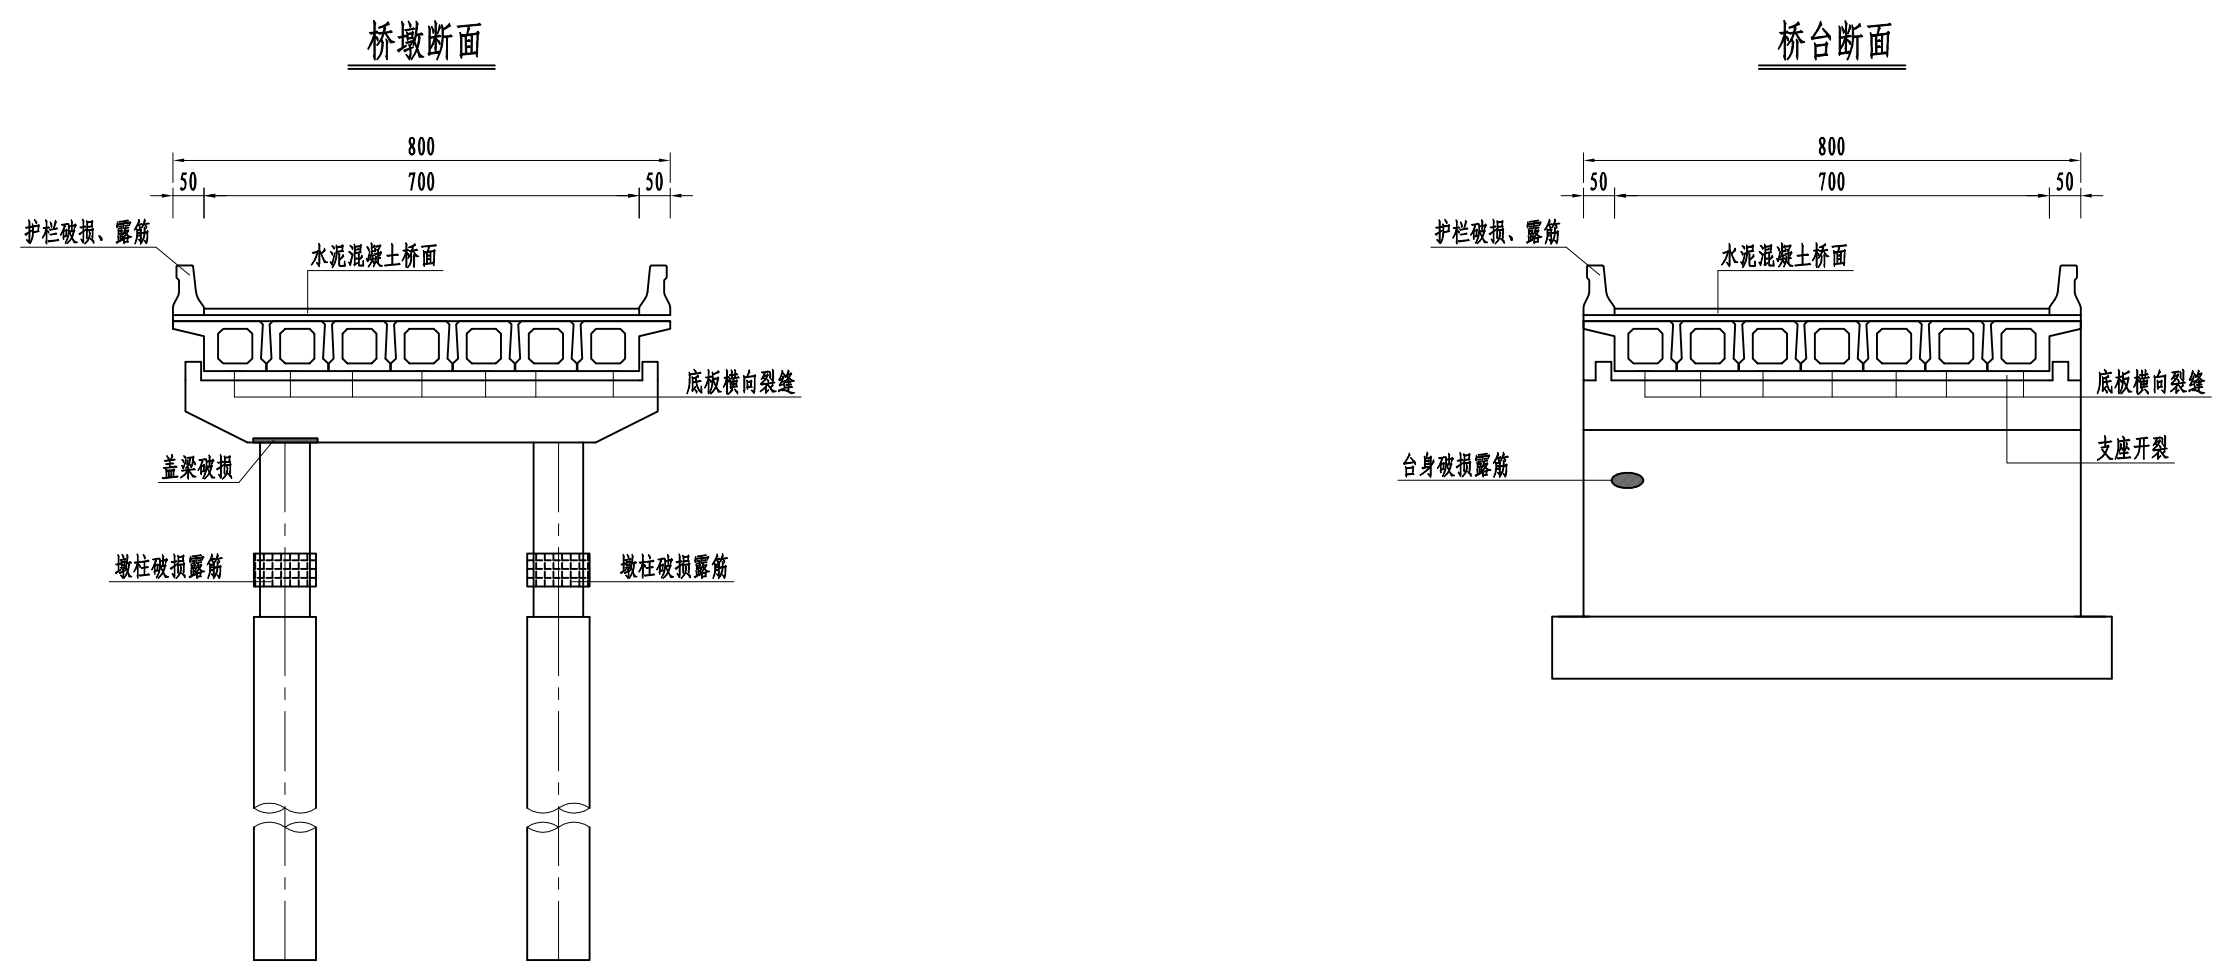
江苏中设集团股份有限公司 JIANGSU ZHONGSHE GROUP CO., LTD.	项目名称	2026年县道三类桥梁维修加固工程项目	项目编号				专业负责人	孙扣平		设计阶段	施工图设计
	图名	姜张线尹庄桥病害总体图	图号	S-3-2	一 审	吴佳伟	复 核	孙扣平		比 例	
					项目负责人	吴佳伟	设 计	吴佳伟	孙扣平	日期	2026.05

- 1、本图尺寸均以厘米为单位。
- 2、根据江苏省交通工程集团百润工程检测有限公司提供的《尹庄桥-检测报告》，依据《公路桥梁技术状况评定标准》(JTG/T H21-2011)有关评定的方法和步骤，该桥总体评分78.46分，等级为3类。
- 3、根据检测报告，该桥存在病害如下：
 - (1) 上部结构：梁板存在296条横向裂缝，2个支座存在开裂。
 - (2) 下部结构：桥台被污水侵蚀，盖梁破损露筋，1个桥台挡块存在破损露筋。
 - (3) 桥面系：伸缩缝锚固区纵向裂缝，护栏存在破损露筋，泄水孔、伸缩缝存在堵塞现象。

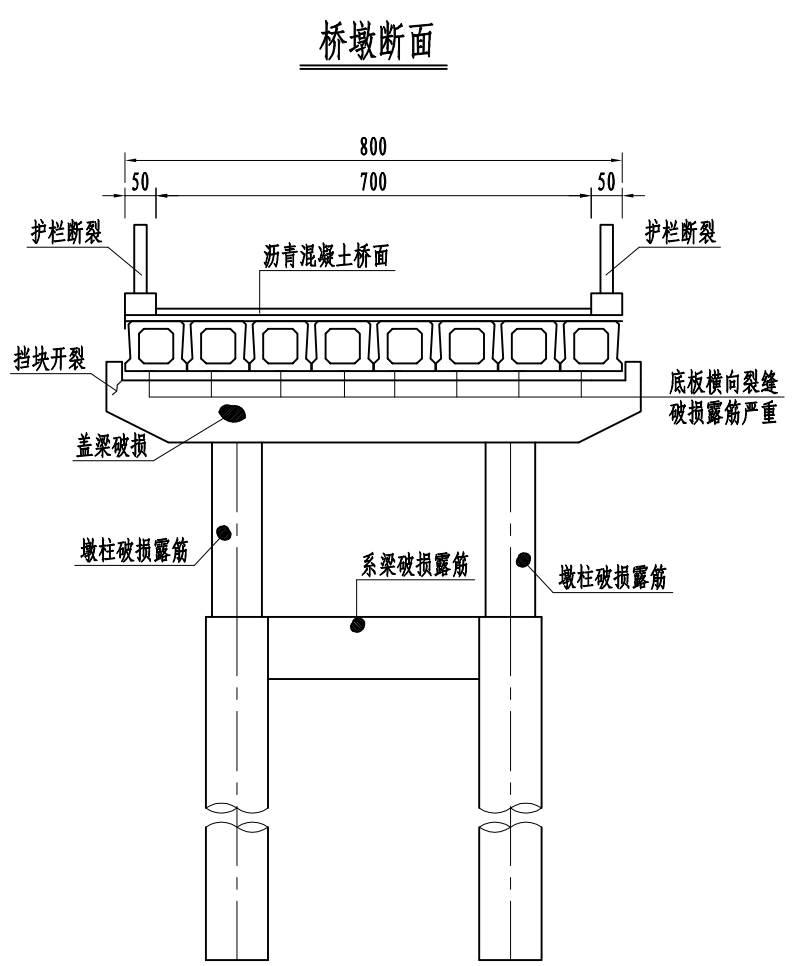
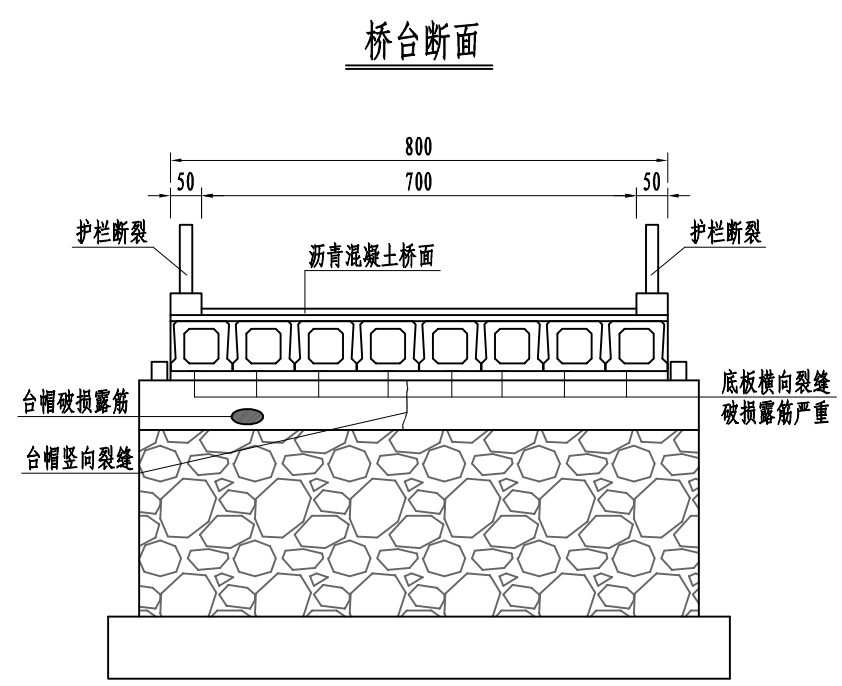
项目名称	2026年县道三类桥梁维修加固工程项目	项目编号		专业负责人	孙扣平	设计阶段	施工图设计
图名	姜张线大窑桥病害总体图	图号	S-4-2	一审	吴佳伟	比例	
				项目负责人	吴佳伟	日期	2026.05
				复核	孙扣平		
				设计	窦鹏程

- 1、本图尺寸均以厘米为单位。
- 2、根据江苏省交通工程集团百润工程检测有限公司提供的《大密桥-检测报告》，依据《公路桥梁技术状况评定标准》(JTG/T H21-2011)有关评定的方法和步骤，该桥总体评分78.27分，等级为3类。
- 3、根据检测报告，该桥存在病害如下：
 - (1) 上部结构：梁板存在破损露筋、横向裂缝。
 - (2) 下部结构：桥台破损，盖梁开裂，墩柱存在破损露筋。
 - (3) 桥面系：桥面铺装坑槽，伸缩缝掩埋，护栏存在开裂。

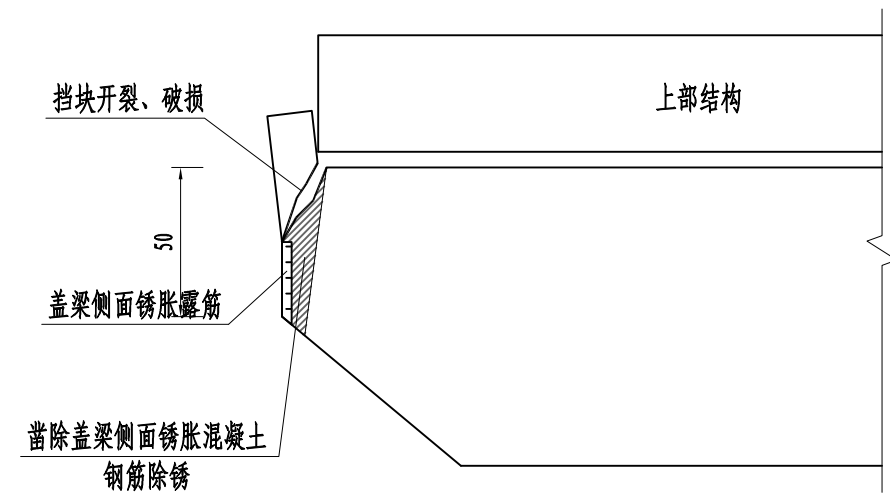
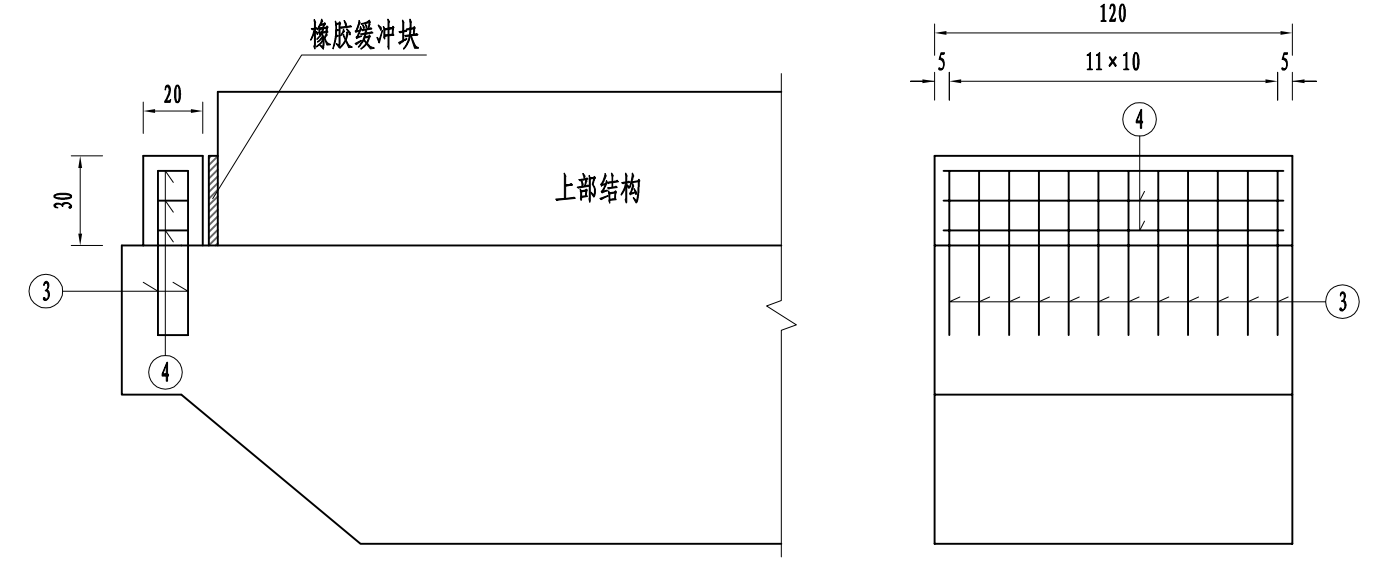
3#盖梁右挡块修补构造图

3#盖梁右挡块破损示意

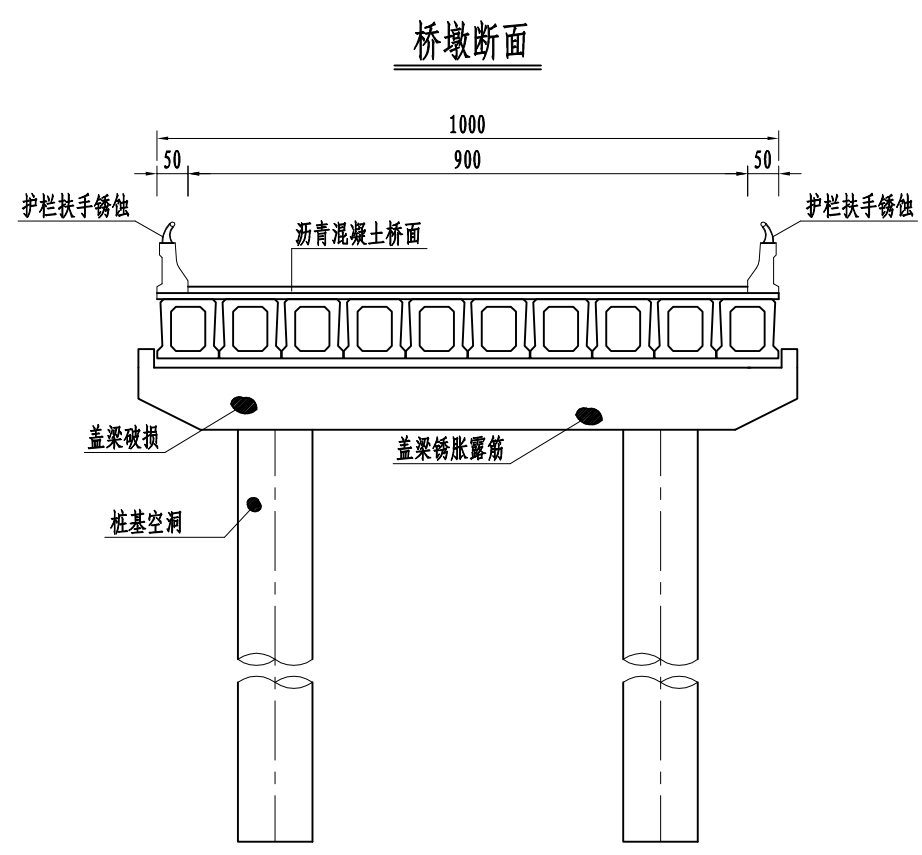
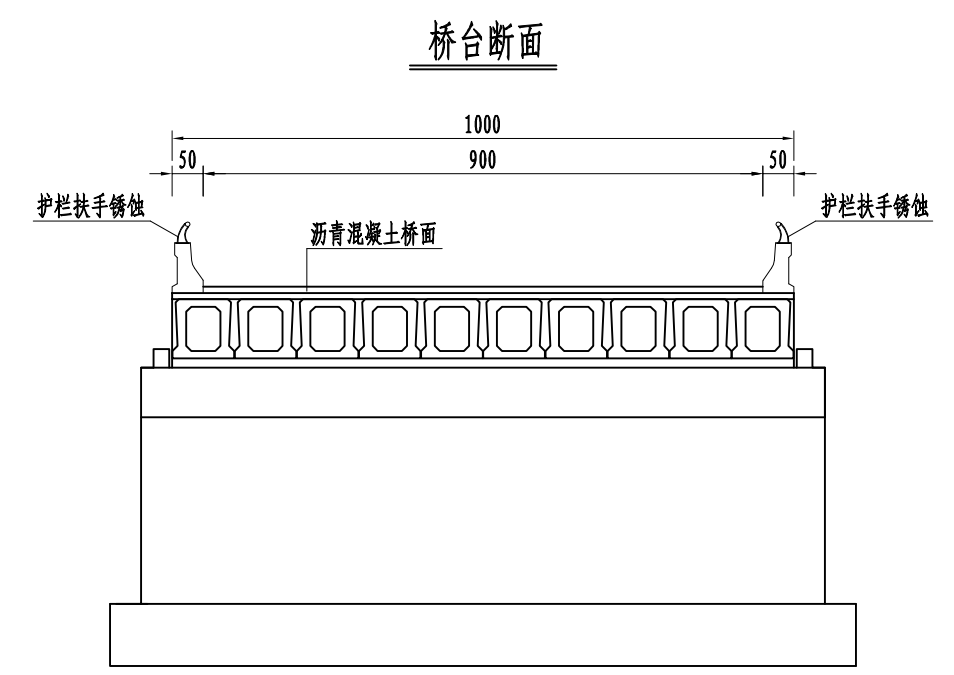
设计阶段 施工图设计	施工图设计	
	图名	兴张线渔业社大桥病害总体图	图号	S-5-2	一 审	吴佳伟	复 核	孙扣平		比 例	
					项目负责人	吴佳伟	设计	吴佳伟 吴佳伟 吴佳伟		设计 设计 设计	日期

- 1、本图尺寸均以厘米为单位。
- 2、根据江苏省交通工程集团百润工程检测有限公司提供的《渔业社大桥-检测报告》，依据《公路桥梁技术状况评定标准》(JTG/T H21-2011)有关评定的方法和步骤，该桥总体评分78.96分，等级为3类。
- 3、根据检测报告，该桥存在病害如下：
 - (1) 上部结构：上部结构梁纵向裂缝、横向裂缝、破损或露筋，支座开裂、脱空。
 - (2) 下部结构：盖梁骨料外露、锈胀露筋，1墩柱空洞。
 - (3) 桥面系：伸缩缝及泄水孔存在堵塞现象，桥面泥沙堆积，桥头一侧不顺，伸缩缝锚固区破损，锚固区纵向裂缝，护栏扶手1处缺失，左右护栏钢扶手锈蚀。
- 4、本桥采用如下维修加固方案：
 - (1) 对上、下部结构及伸缩缝锚固区混凝土破损、胀裂露筋锈蚀位置，凿除对应部位松散混凝土，并对钢筋除锈后采用环氧砂浆进行修补。
 - (2) 对全桥混凝土裂缝，1) 裂缝宽度 < 0.15mm，采用裂缝修补用胶进行表面封闭处理；2) 裂缝宽度 ≥ 0.15mm，采用裂缝修补用胶（注射剂）压力灌注法进行处理。
 - (3) 护栏钢牛角缺失修复，更新全桥防腐涂装。
 - (4) 清理伸缩缝、泄水孔堵塞。
 - (5) 同步顶升更换支座。
 - (6) 对护栏混凝土进行涂装出新。

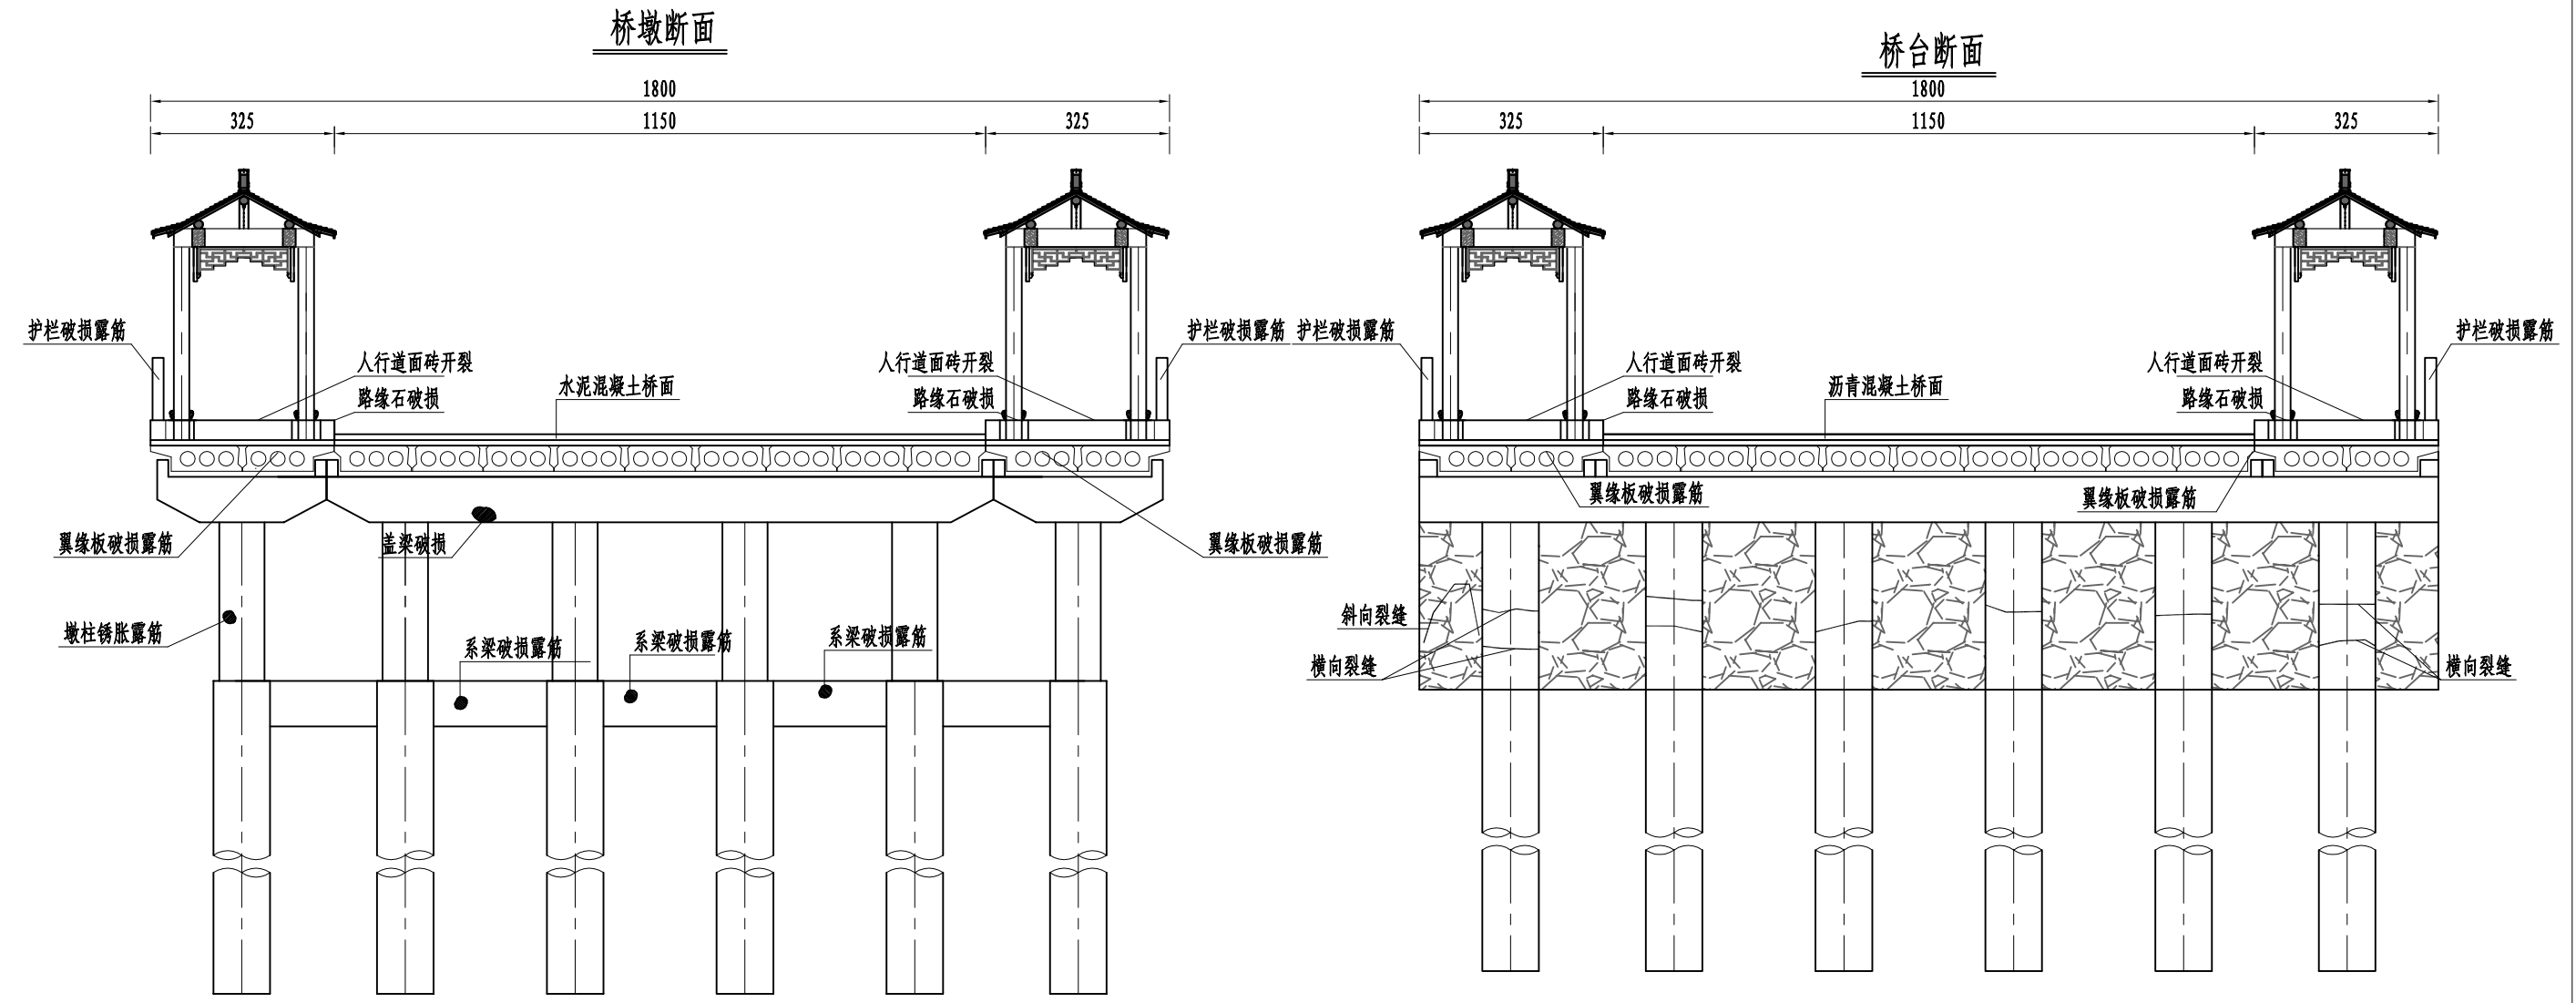
江苏中设集团股份有限公司 JIANGSU ZHONGSHE GROUP CO., LTD.	项目名称	2026年县道三类桥梁维修加固工程项目	项目编号				专业负责人	孙扣平		设计阶段	施工图设计
	图名	俞张线光明桥病害总体图	图号	S-6-2	一 审	吴佳伟	复 核	孙扣平		比 例	
					项目负责人	吴佳伟	设计	设计	窦鹏程	日期	2026.05

- 1、本图尺寸均以厘米为单位。
- 2、根据江苏省交通工程集团百润工程检测有限公司提供的《光明桥-检测报告》，依据《公路桥梁技术状况评定标准》(JTG/T H21-2011)有关评定的方法和步骤，该桥总体评分78.93分，等级为3类。
- 3、根据检测报告，该桥存在病害如下：
 - (1) 上部结构：上部结构梁存在219处锈胀露筋。
 - (2) 下部结构：桥台斜向裂缝、横向裂缝，墩柱横向裂缝，盖梁锈胀露筋，系梁破损，墩柱锈胀露筋。
 - (3) 桥面系：桥面铺装破损、开裂，护栏锈胀露筋、破损，人行道面砖开裂。
- 4、本桥采用如下维修加固方案：
 - (1) 对上、下部结构及伸缩缝锚固区混凝土破损、胀裂露筋锈蚀位置，凿除对应部位松散混凝土，并对钢筋除锈后采用环氧砂浆进行修补。
 - (2) 对全桥混凝土裂缝，1) 裂缝宽度 < 0.15mm，采用裂缝修补用胶进行表面封闭处理；2) 裂缝宽度 > 0.15mm，采用裂缝修补用胶（注射剂）压力灌注法进行处理。
 - (3) 对拼接缝处板梁破损混凝土进行凿除修补。
 - (4) 对桥台开裂裂缝进行注浆封闭修补。
 - (5) 对开裂、破损人行道板砖进行更换。

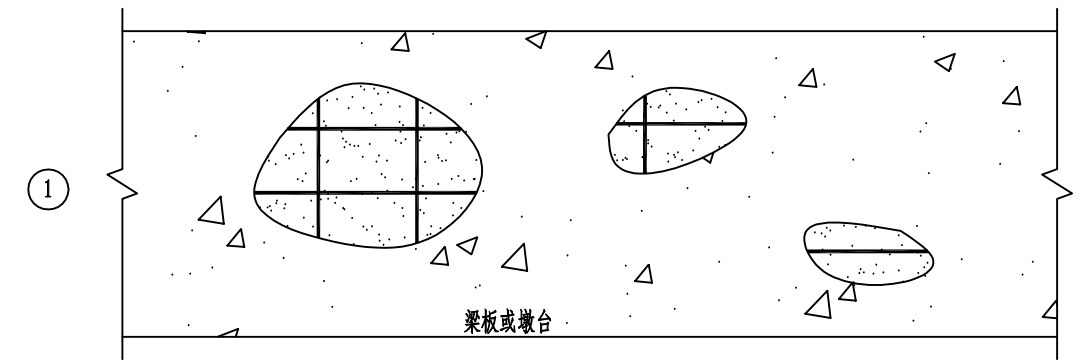
① 病害情况：梁板、墩台混凝土破损或鼓胀，蜂窝麻面、钢筋外露锈蚀。

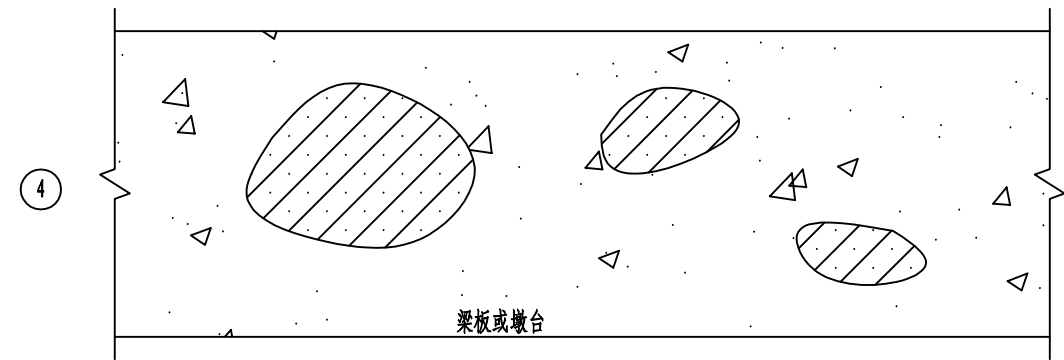
④ 混凝土表面修补：采用环氧砂浆涂抹混凝土表面。
遇空洞较大时，可考虑酌情添加细骨料。

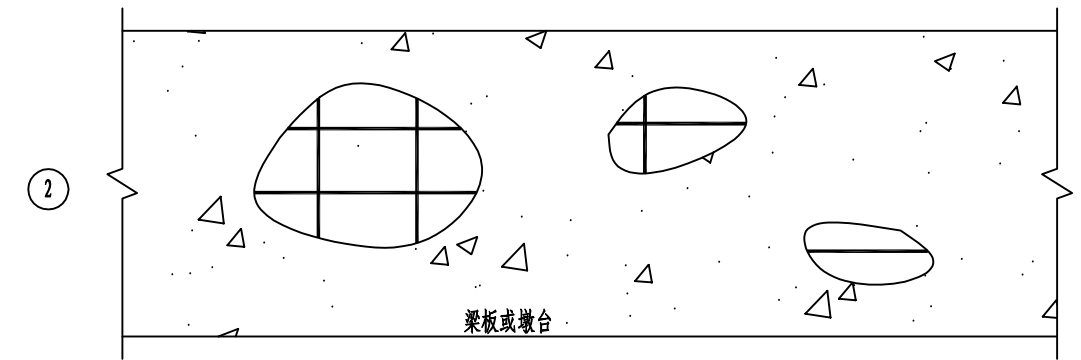
② 表面处理：凿除破损（或鼓胀）混凝土，用空压机清除表面粉尘，对外露钢筋采用钢丝刷进行除锈处理。

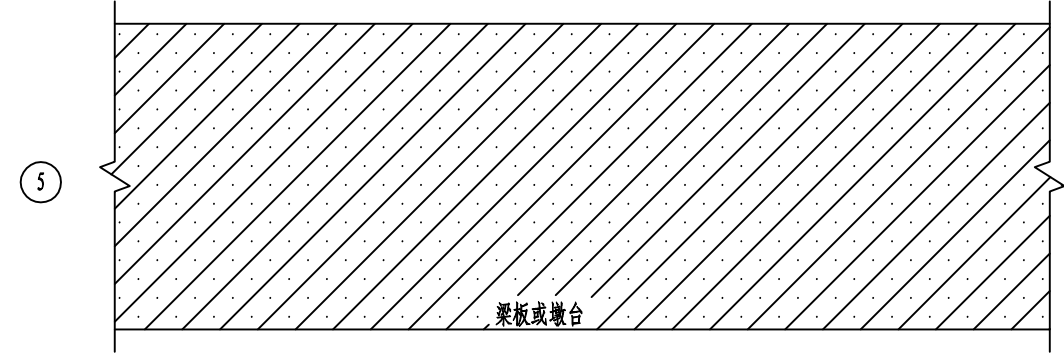
⑤ 表面平整：待砂浆达到强度后将表面打磨平整。

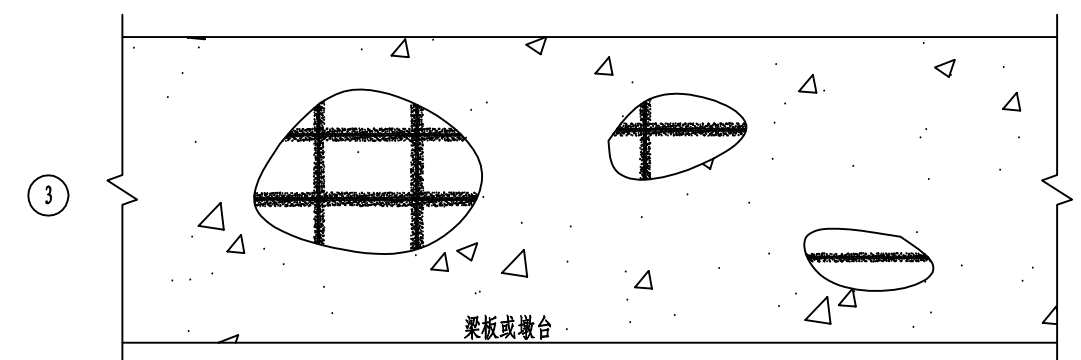
③ 钢筋防锈：在钢筋表面喷涂阻锈剂。

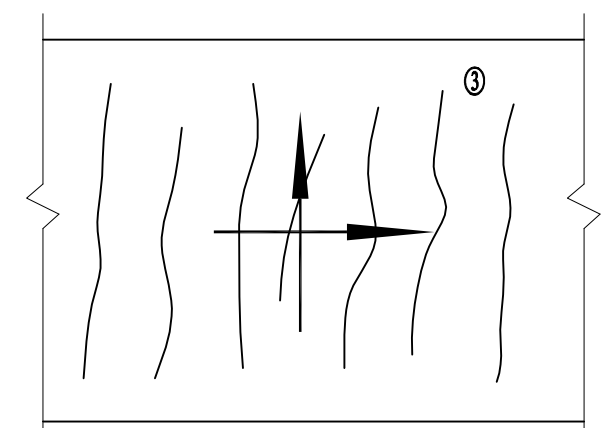
③ 封闭裂缝：前一道干后再涂刷第二道，涂刷方向与第一次互相垂直。

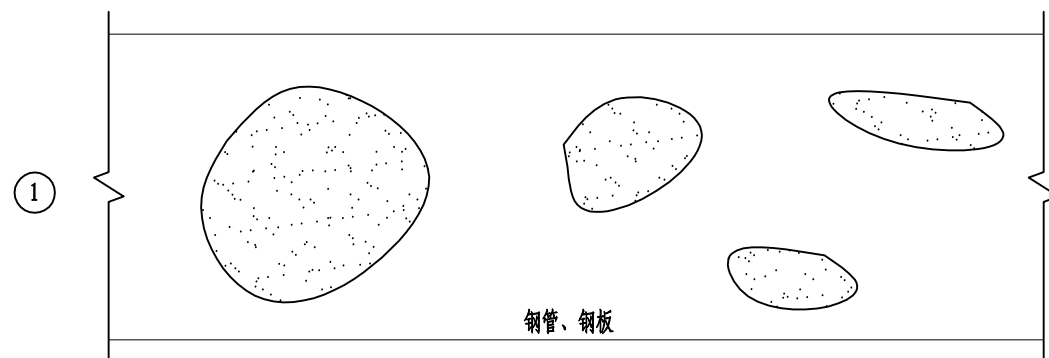
病害情况: 桥梁防撞墙钢材锈蚀。

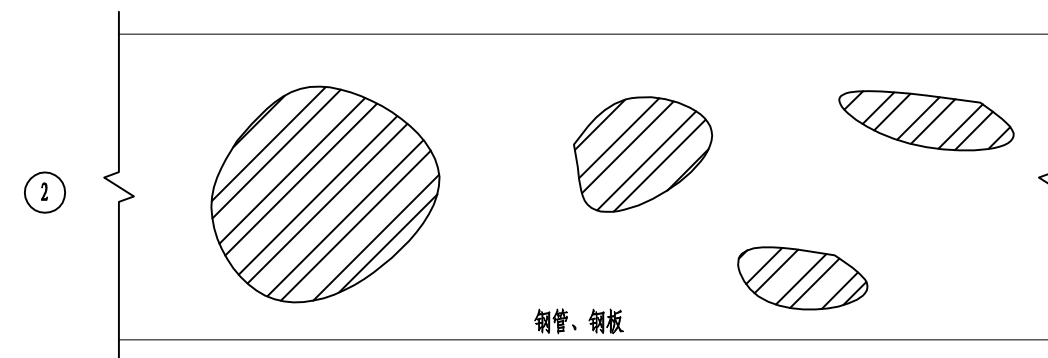
防腐处理: 涂三层防腐材料, 第一层为1道环氧富锌底漆60 μm ; 第二层为1~2道环氧(云铁)漆140 μm ; 第三层2道为丙烯酸脂胺族聚氨酯面漆80 μm 。

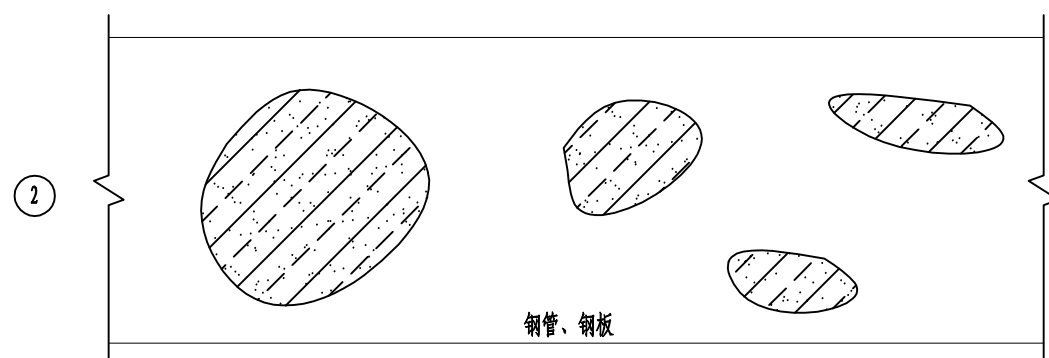
表面处理: 进行喷砂除锈, 要求表面处理达到GB/T 8923规定的St3级, 钢表面粗糙度Ra应达到30~75 μm , 工件表面应干燥、无灰尘、无油污、无氧化皮、无锈迹。
