| 工程名称 | 无锡中住信保中心 |

| 图名 | 二、三十四层平面图 |

2026年公共租赁住房维修项目楼栋范围线

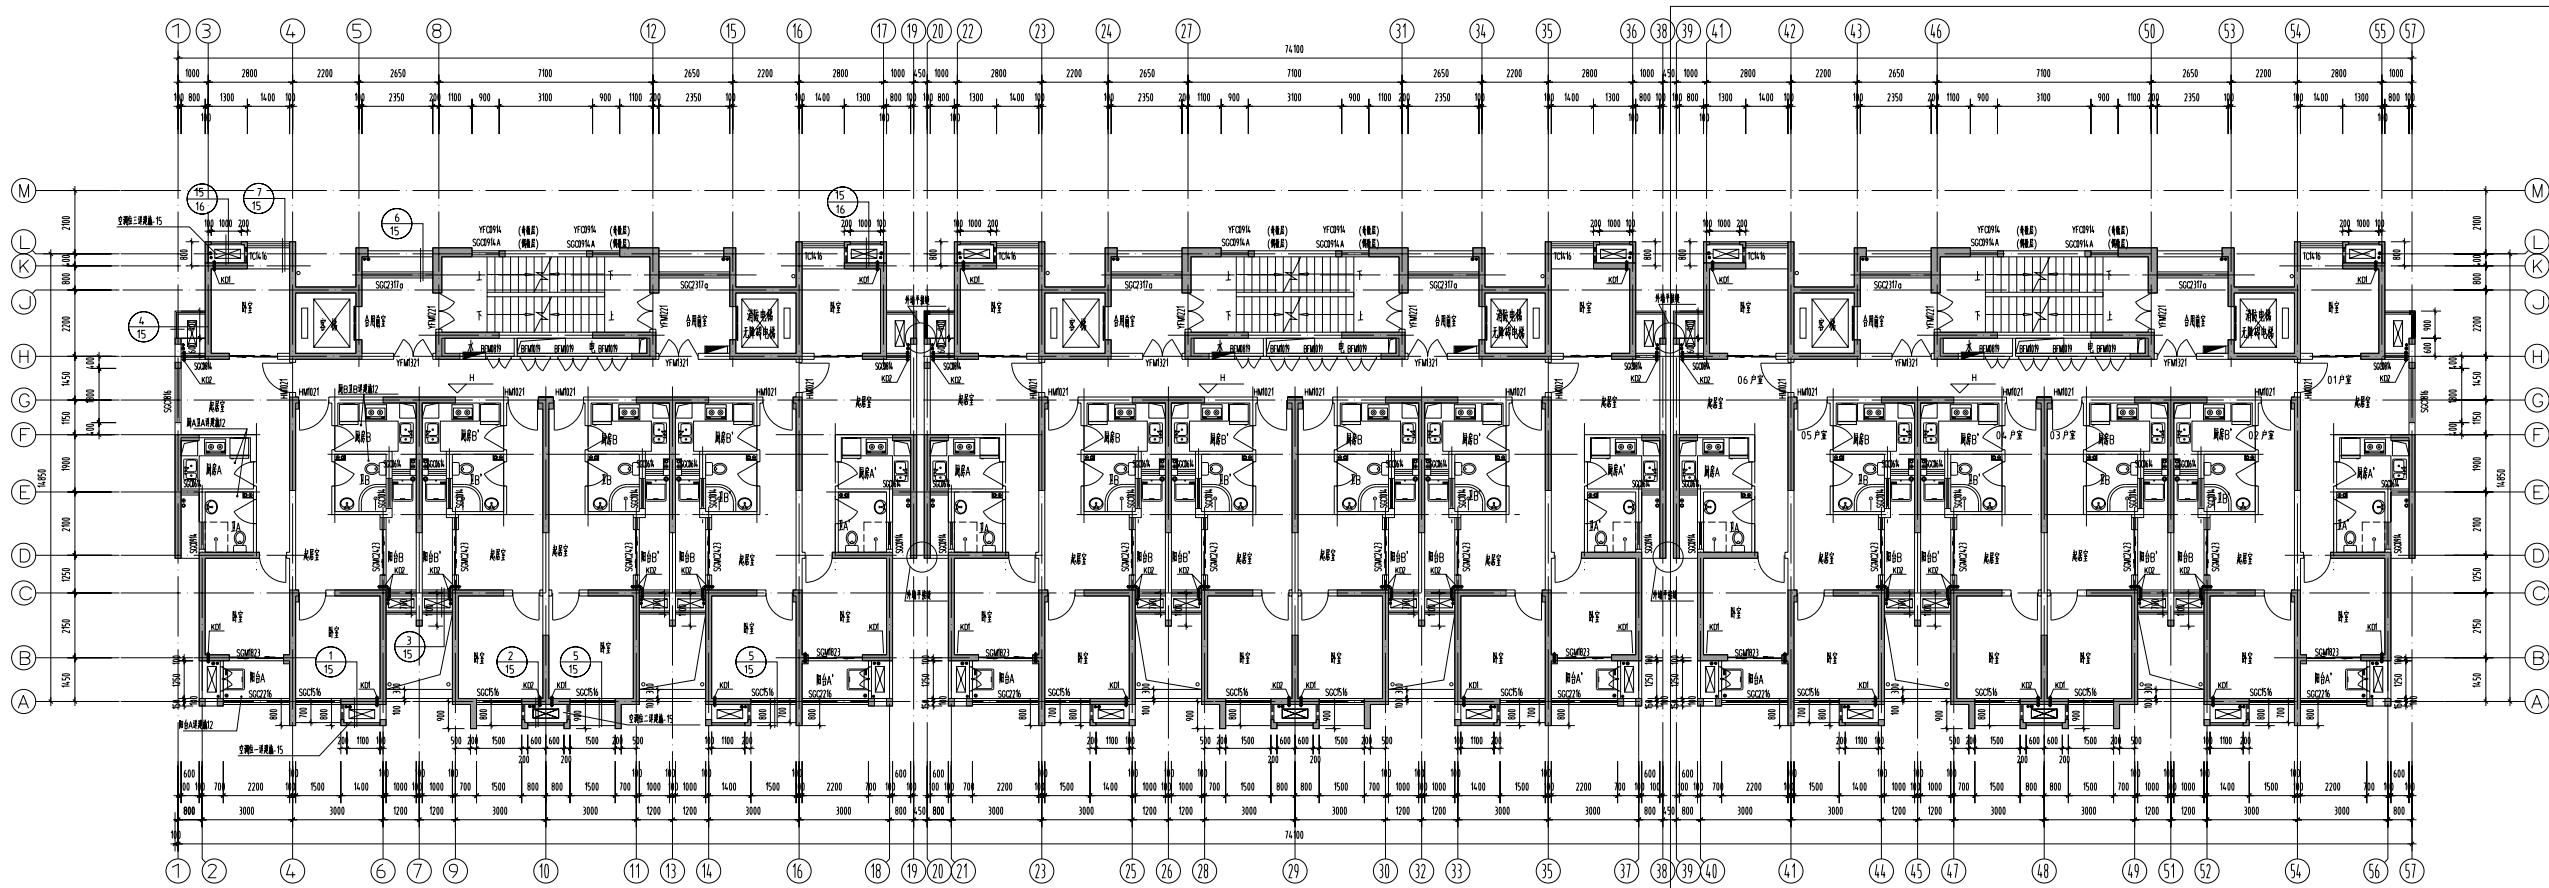
二、三十四层平面图 1:100

主要内容:一般漏水、严重漏水的卫生间内部拆除、防水重做及拆除卫生间恢复,其他房间为因防水问题进行局部涂料、墙饰维修,现将维修方案描述如下:

一、一般漏水、严重漏水的卫生间内部拆除:

1. 卫生间的墙饰拆除并更换(新墙饰材料如石膏板)。
  2. 卫生间塑料扣板拆除并更换(新墙饰材料如石膏板)。
  3. 马桶拆除并安装(角阀软管拆除)。
  4. 卫生间门拆除并安装(门套全部拆除,损坏的门扇拆除)。
  5. 非卫生间房间部分损坏的涂料墙面和墙饰拆除并更换。
  6. 台盆柜及镜柜拆除并安装(原坏的拆除)。
  7. 门框石拆除并更换(考虑用仿石材色漆饰)。
  8. 石材扶手拆除并更换(考虑用仿石材色漆饰)。
  9. 油漆拆除并更换。
  10. 平板灯及排风扇拆除并更换。
  11. 利旧的台盆及热水器等旧件拆除并更换。
  12. 墙饰拆除并更换。
- 二、非卫生间部位:
1. 因渗漏水导致的涂料维修,按5㎡计。
  2. 因渗漏水导致的墙饰维修,按5㎡计。
