中山东路2号地块土壤及地下水修复项目 概况

1总论

中山东路以北、梦溪路以西（原标准件一厂）地块位于镇江市京口区大市口街道中山东路2号，东侧为梦溪路，南侧为中山东路，西侧为镇江报业大厦，北侧为老北门社区，占地面积为7014m²，约合10.52亩。根据相关区域用地规划，该地块拟出让为商住用地（RB），建筑高度不超过24米，属于GB36600-2018中的第一类用地。

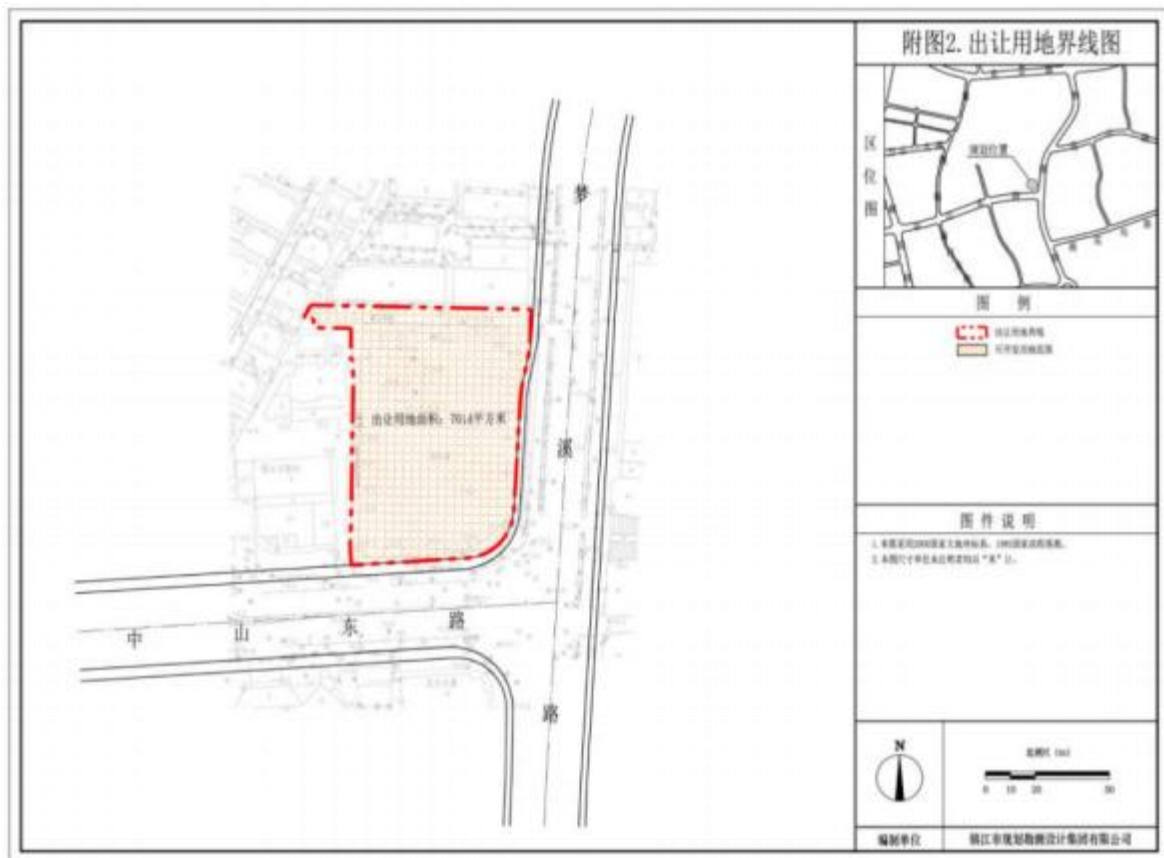
图2.1-1 地块调查和评估范围图

标准件一厂地块位于镇江市京口区大市口街道中山东路2号，中山东路以北，梦溪路以西。地块中心坐标为东经119.457743°，北纬32.209743°，占地面积为7014m²，约合10.52亩。标准件一厂地块红线范围及地理位置见图2.1-1和图2.1-2。

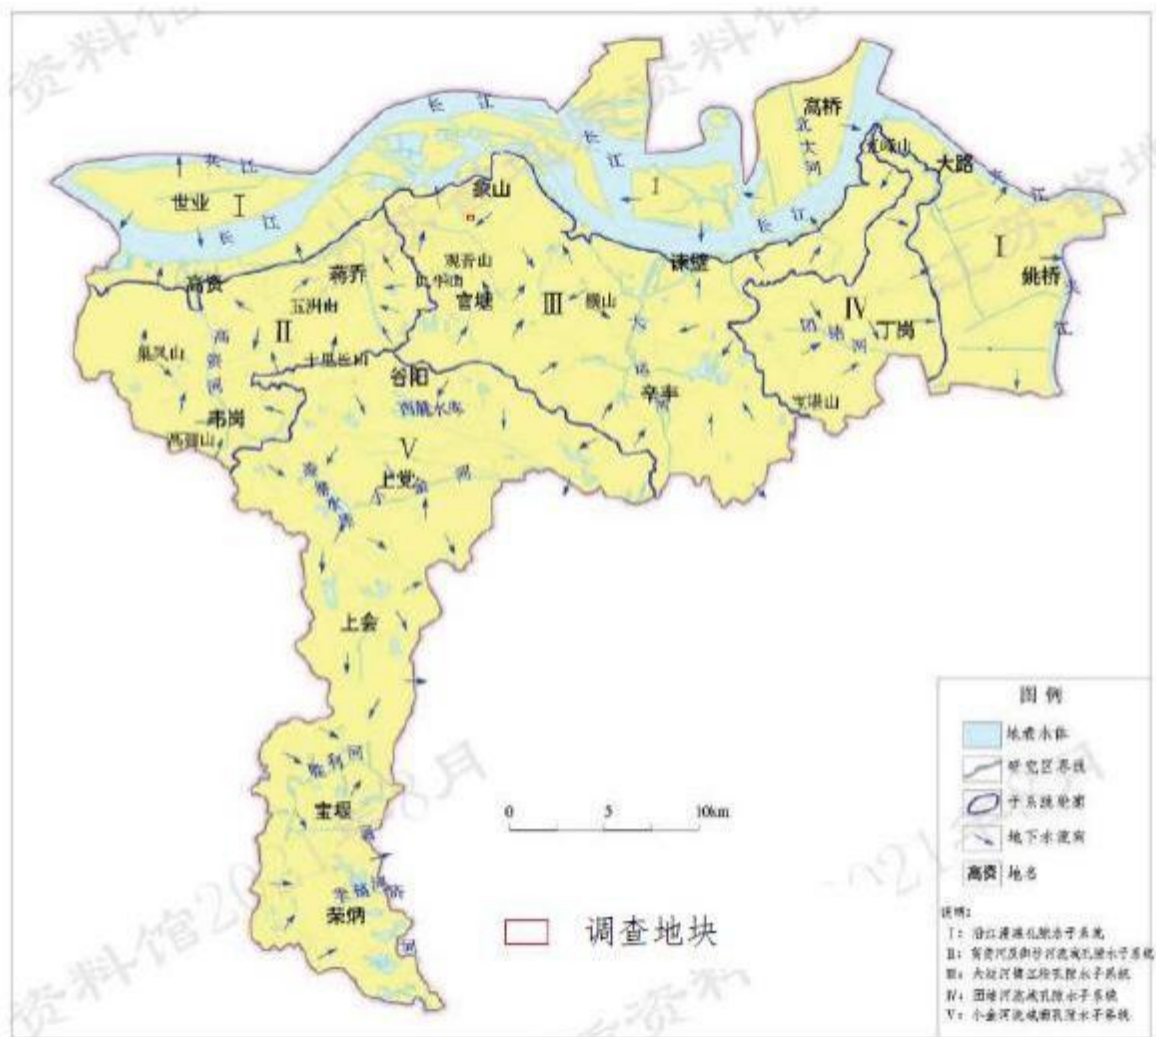
图2.1-5 镇江地区第四系孔隙水系统分区图

由上图可以看出，调查地块位于大运河镇江段孔隙水子系统(III)。该子系统分布于镇江市西侧的低山丘陵至大运河以东粮山、捆山河一线的广大地域；其北部与江漫滩的第四系孔隙水系统相接，南部抵官塘桥镇南-辛丰镇南一带的地表水分水岭；东南至镇江东南边界，包括了大运河在内的干流及三个支流，即虹桥河流域、丹徒河流域和运河周边小流域。

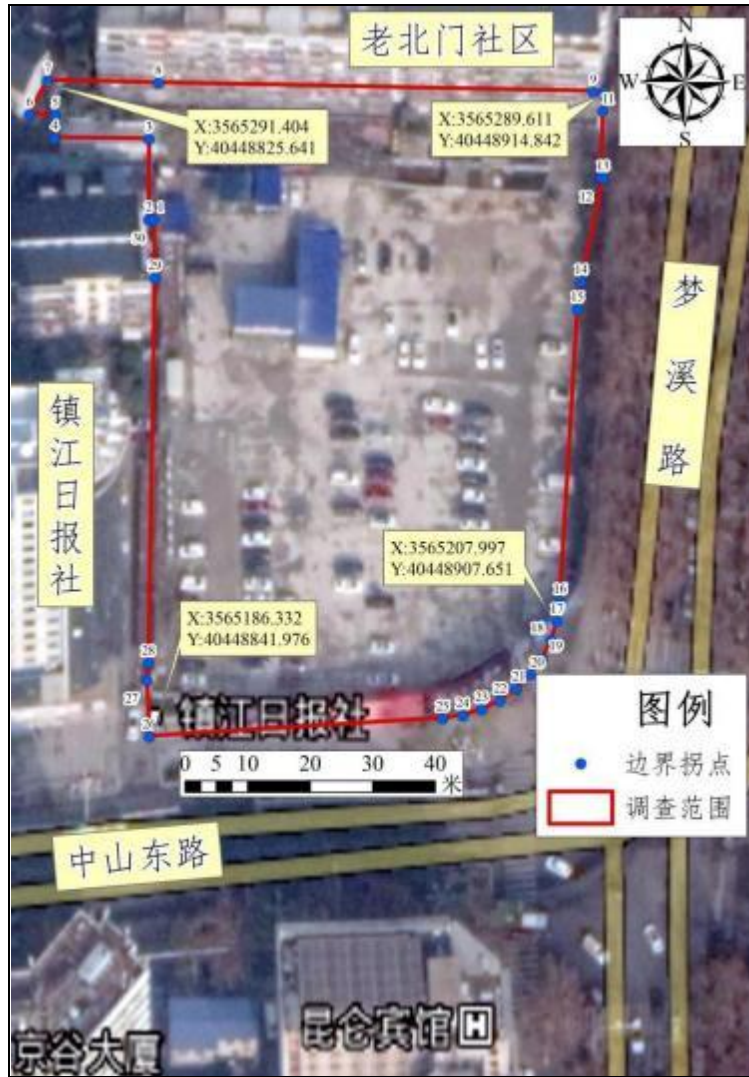
图2.2-1 评估范围及影像图

根据《中山东路以北，梦溪路以西（原标准件一厂）地块土壤污染状况调查报告》，结合业主提供的地块红线矢量文件，前期调查和风险评估的范围为中山东路以北、梦溪路以西（原标准件一厂）地块，占地面积为7014m²（10.52亩），具体见图2.2-1，地块拐点坐标见表2.2-1。

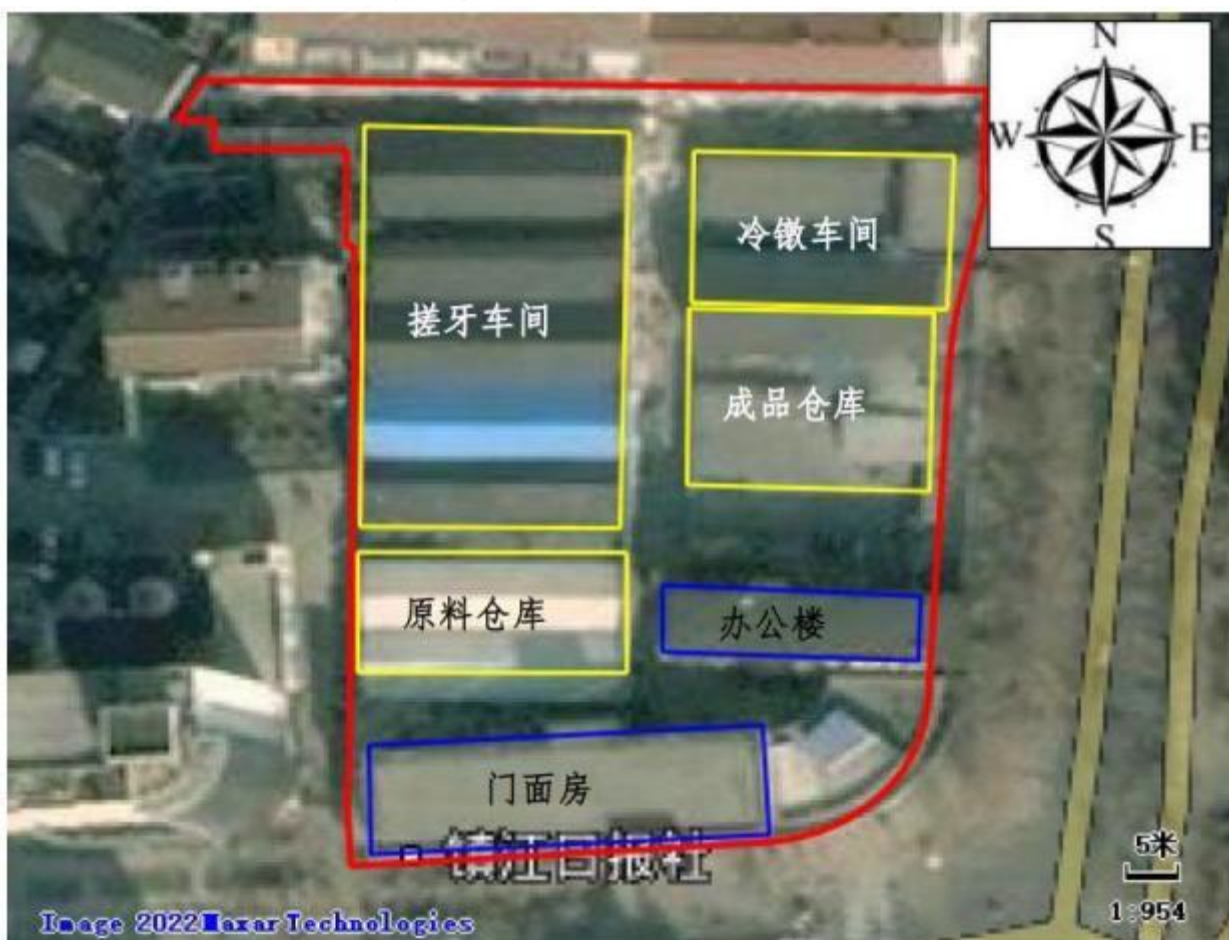
图2.2-2 地块平面布置图

（1）生产车间：位于地块的北侧。西侧搓牙车间面积约1588m²，内部有酸洗槽和钝化槽，位于车间中部、南部。东侧冷镦车间面积约为598m²。

（2）仓库：东西各一个，东侧为成品仓库，面积约为656m²，西侧为原料仓库，面积约为491m²。

（3）其他区域：主要为办公楼和门面房（产品销售）。

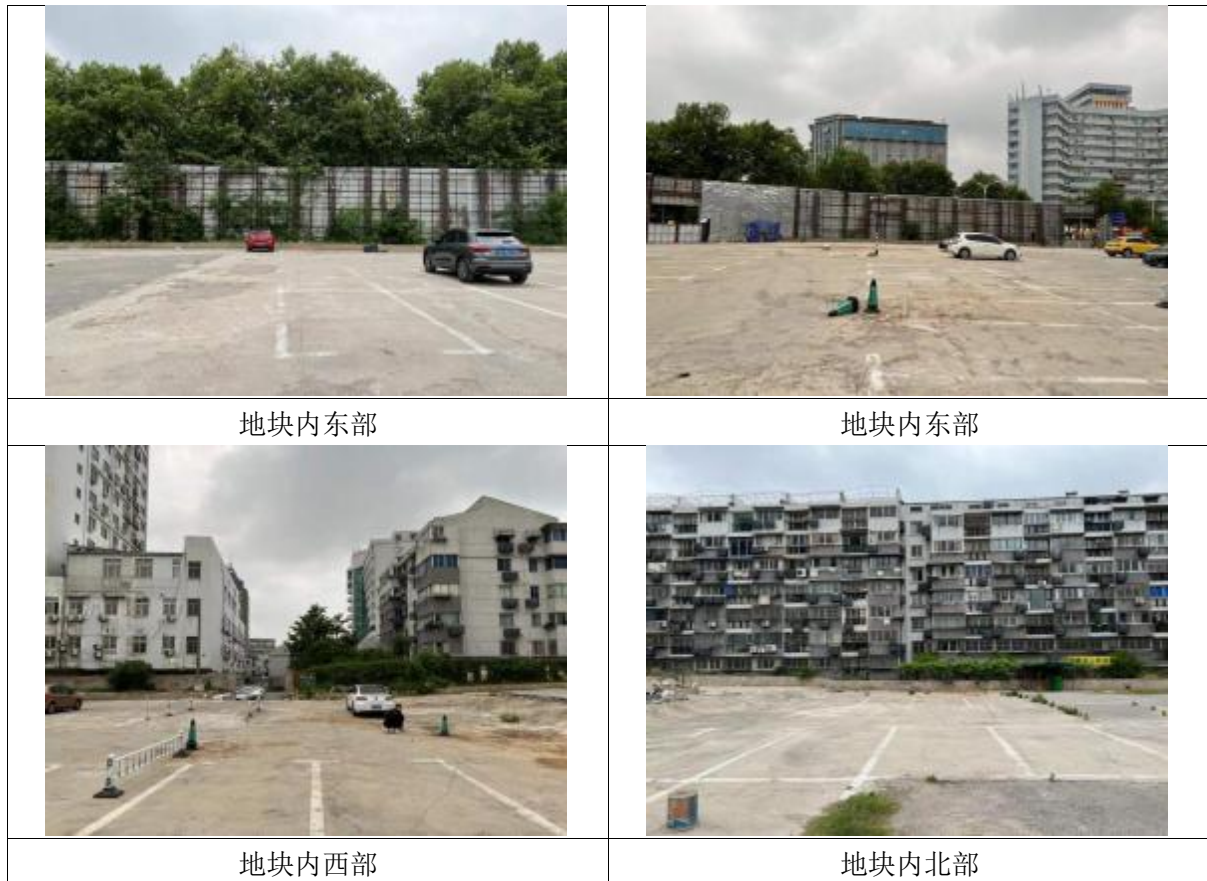
图2.2-4 地块内部现状图

地块原企业建筑及设备已经拆迁，停车场已经停止运营，地面建筑均已拆除，地面有硬化，四周有围墙与外界隔开。地块归镇江土地储备中心进行管理，有专门人员负责看管。地块现状处于封闭、闲置状态，未进行开发。现场未发现外来堆土和污染痕迹，也未闻到刺鼻异常气味。地块现状照片见图2.2-4。

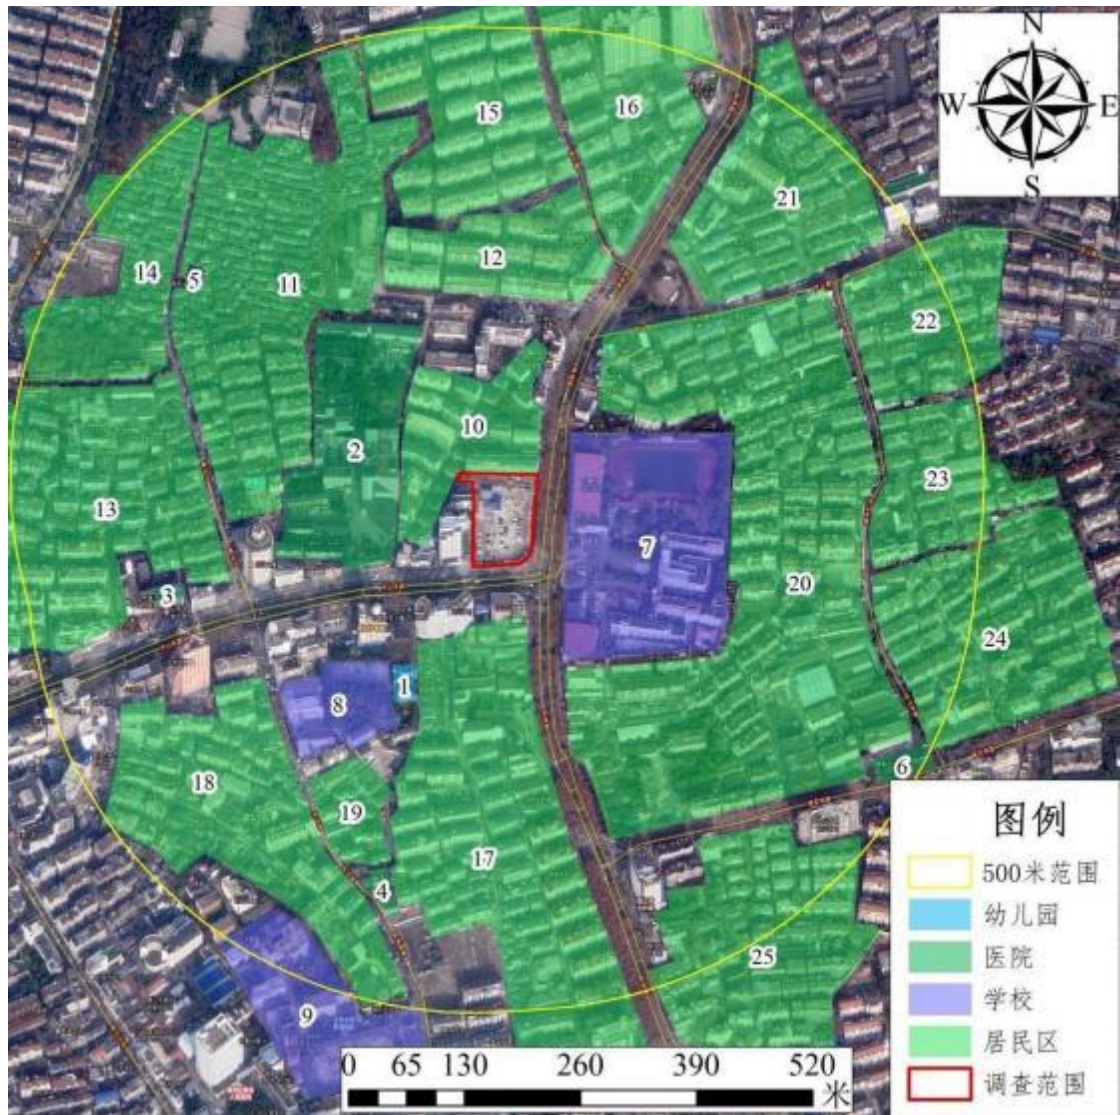
图2.2-5 地块周边敏感受体分布图

地块周边500m范围内的敏感受体为学校、居民区、医院等，详见表2.2-7、图2.2-5。

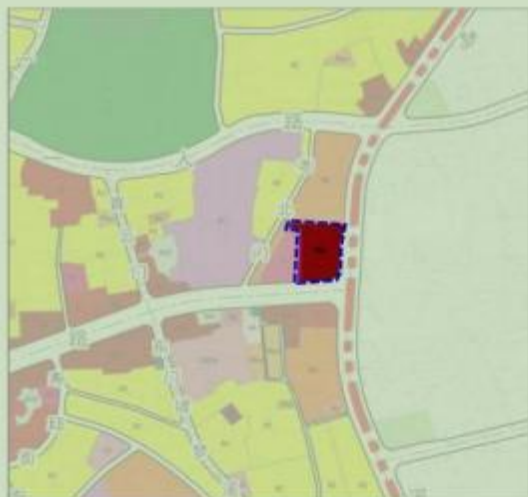
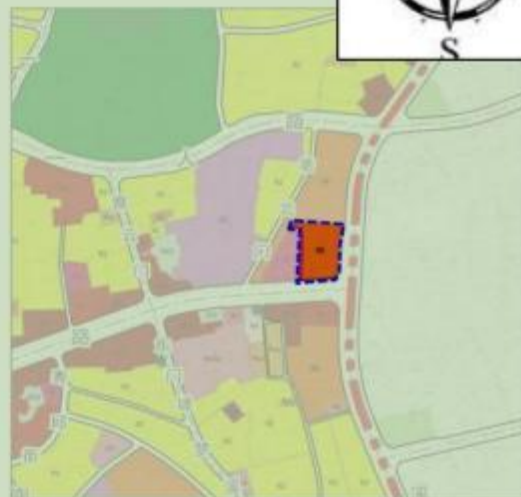
图2.2-6 地块用地规划图

根据《镇江市 ZH03 控制性单元详细规划》（2021 年10月）的要求，该地块出让为商住用地（RB），为兼容商业和住宅的综合用地，属于GB36600-2018中的第一类用地。地块规划见图2.2-6。

镇江日报社东地块：商办用地（B2a）调整为商住用地（RB）。

调整前

调整后

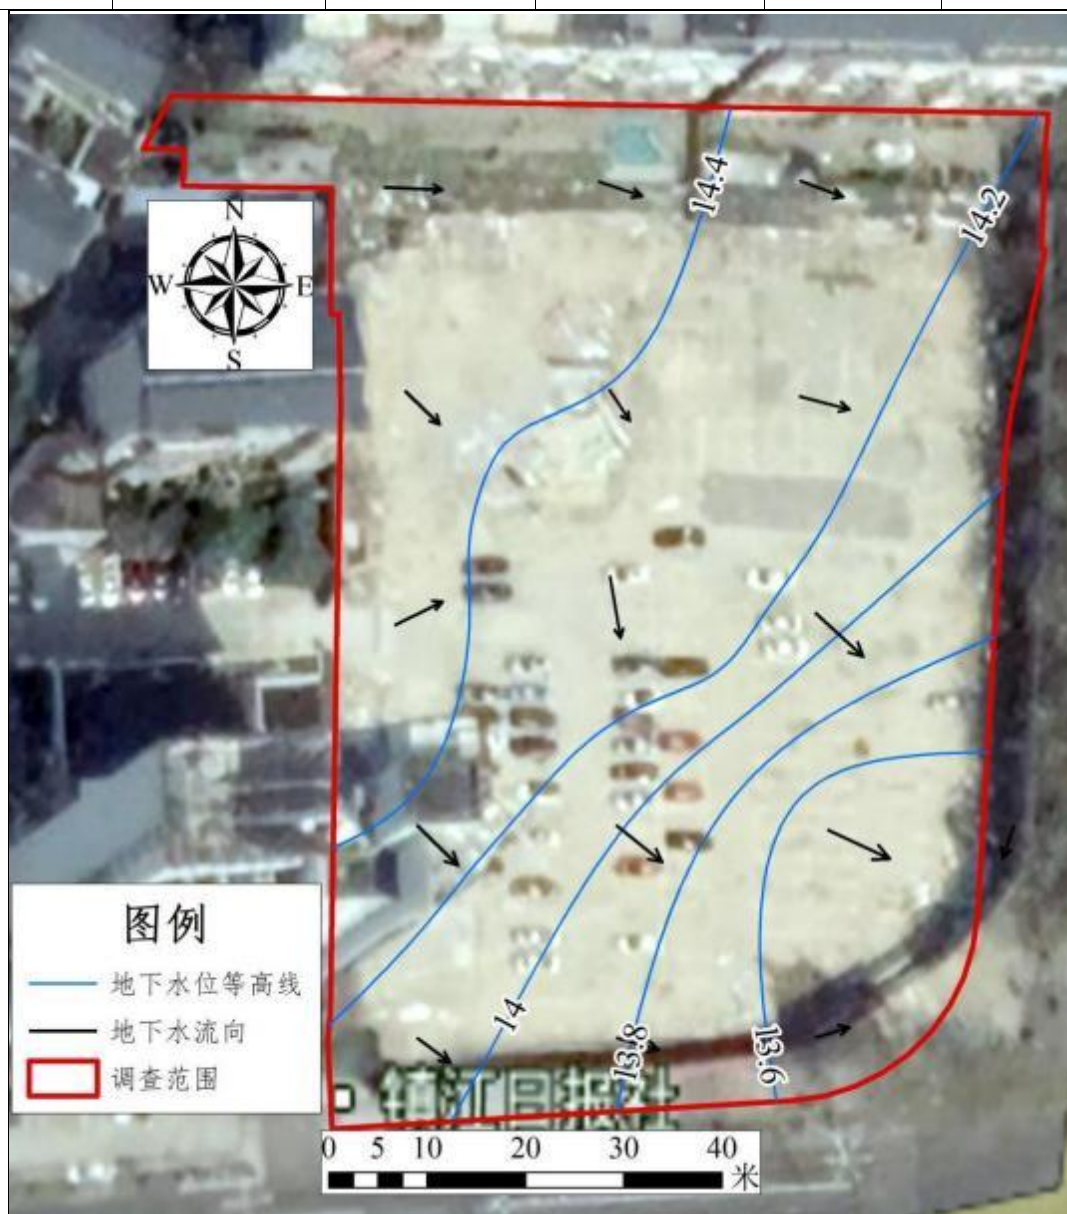
图2.3-5 标准件一厂地块地下水潜水流场图（2022年8月，丰水期）

2022年8月12日，项目组对本地块内的监测井进行了丰水期水位统测工作，通过现场实测水位数据绘制了地下水流场图，具体水位数据见表 2.3-2，地下水流场图见图 2.3-5。

由图2.3-4和图2.3-5可以看出，地块内地下水流向在平水期、丰水期稍有差异，但整体由北向南，这应与地块北部地势相对较高有关。

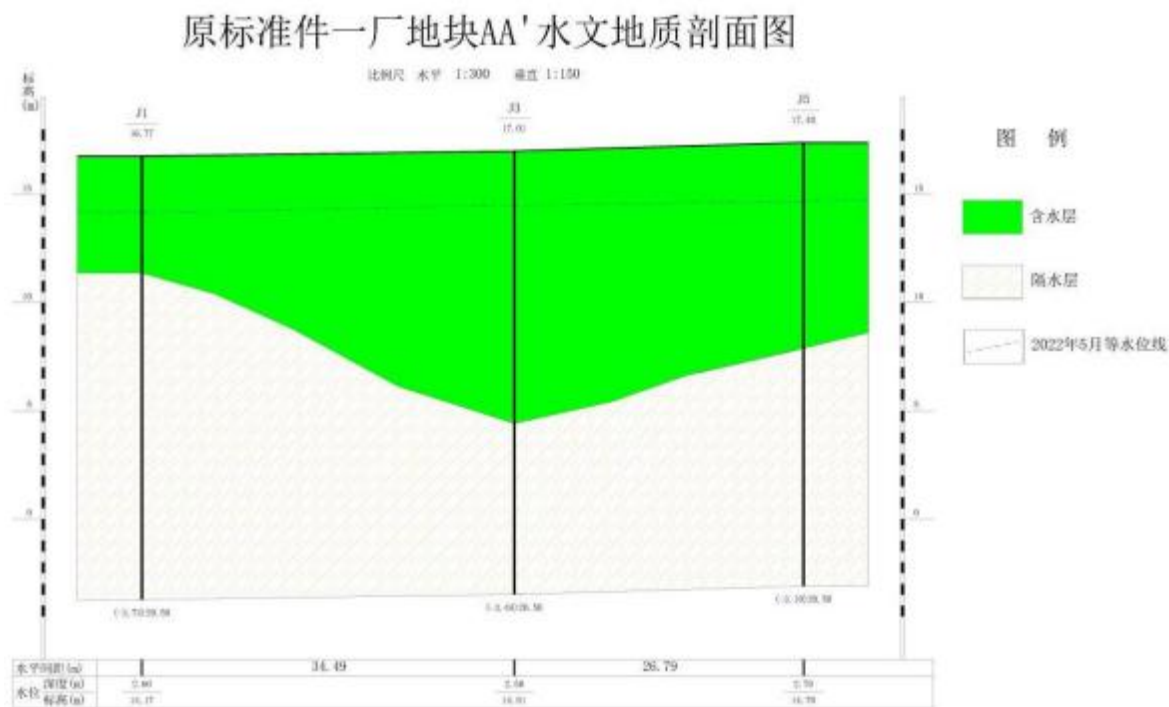
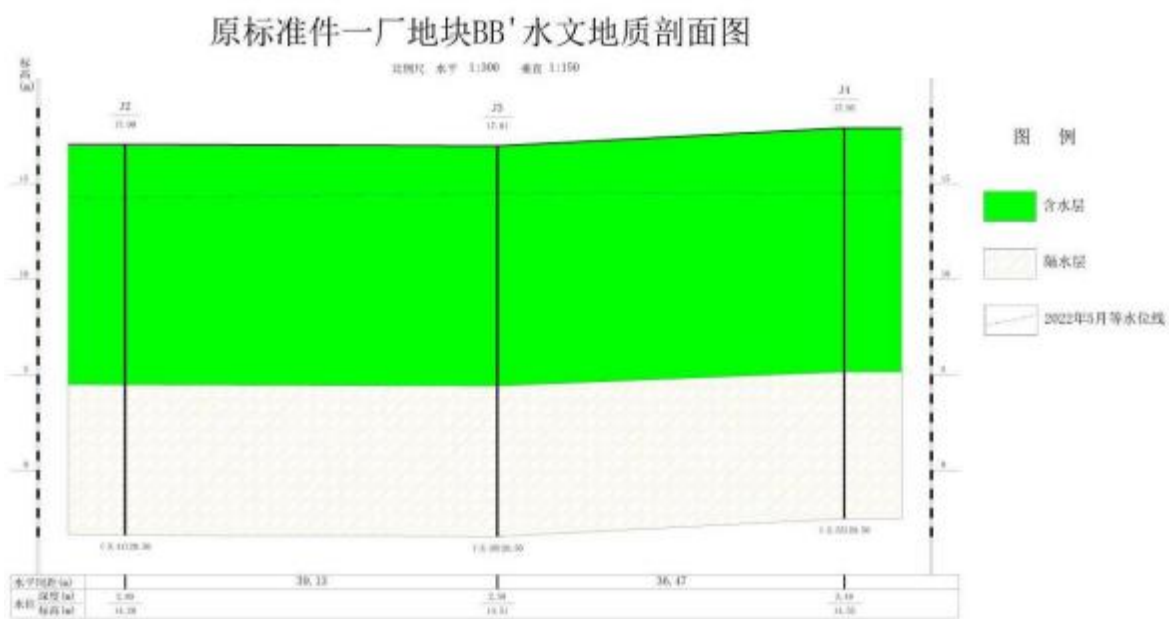
图2.3-6 标准件一厂地块水文地质剖面图

根据地块内工勘水文观测结果，参考区域水文地质资料，结合土工实验数据，绘制了地块内水文地质剖面。地块内水文地质剖面图见图2.3-6。

根据区域资料和土工实验结果，①层杂填土为中等透水（各向异性），②层粉质黏土为微透水，③层粉质黏土为不透水。结合区域水文地质资料显示，地块内①层杂填土和②层粉质黏土为潜水含水层，富水性、给水性差，单位涌水量小于10t/d。③层粉质黏土为隔水层。

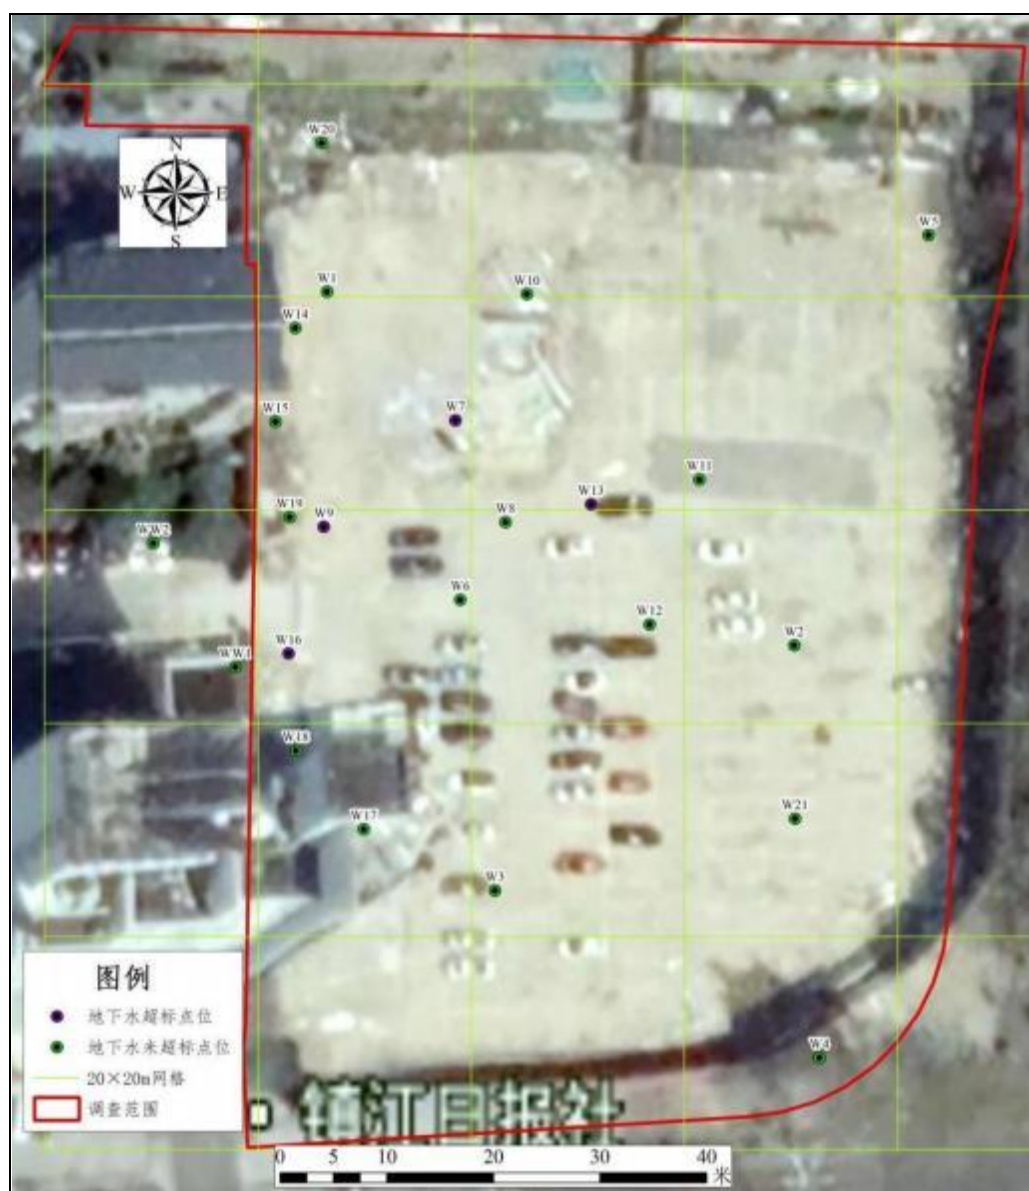
图2.4-4 地下水污染物超标点位图

告》（2021年11月）和《中山东路以北、梦溪路以西（原标准件一厂）地块土壤污染详细调查报告》（2022年），地下水中超出IV类水质标准污染物为：石油烃（C₁₀-C₄₀），超标点位为W7、W9、W13、W16，超标深度为4m，最大超标倍数为27.2。地下水超标污染物点位具体统计情况见表2.4-2。地下水超标点位见图2.4-4。

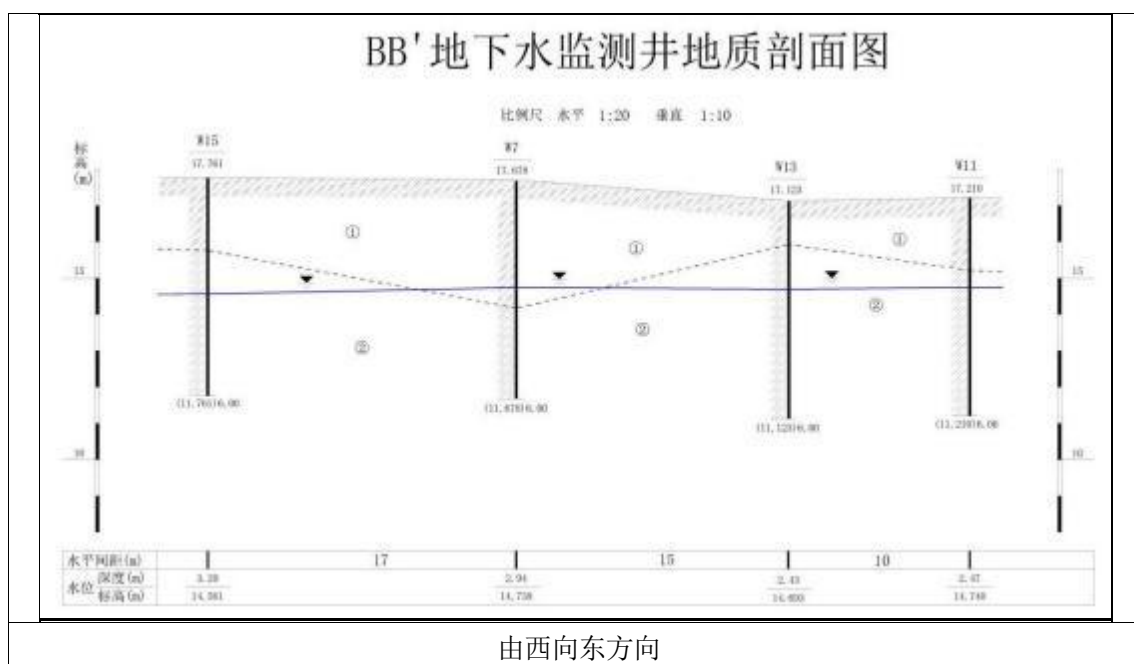
图3.3-4 修复范围内地下水监测井地质剖面图

根据前期调查汇总数据，将地下水修复范围内的监测井的地层岩性和地下水水位数据绘制成剖面图，见图3.3-3。由图可以看出，除了W7、W9井位杂填土厚度较大、水位线略高于杂填土外，其他孔位杂填土均高于水位线。

综上，地下水修复范围内，地面平均高程为17.249m，杂填土底板埋深2.02m，平均高程 15.232m，地下水位平均埋深2.63m，平均高程 14.619m。依据《中山东路2号原标准件一厂地块岩土工程勘察报告》（工程编号：2022027），计算得出地块内杂填土、粉质黏土平均孔隙度分别为47%（经验值计算得出）和45%。根据调查期间测得的地下水水位埋深，修复范围内地下水平均埋深大于杂填土底板埋深，说明地下水潜水主要赋存于粉质黏土层之中，见表3.3-5。地块内的潜水埋深与大气降水密切相关，2022年由于气象原因，丰水期降雨量较往年少，不同年份和月份，地下水位埋深会有一些变化。
