南通高新区 2024-2025 年市政零星设计咨询服务项目

2025 年南通高新区桥梁养护维修服务项目设计

华跃设计咨询有限公司  
HUAYUE DESIGN CONSULTING CO. LTD  
二〇二五年十月

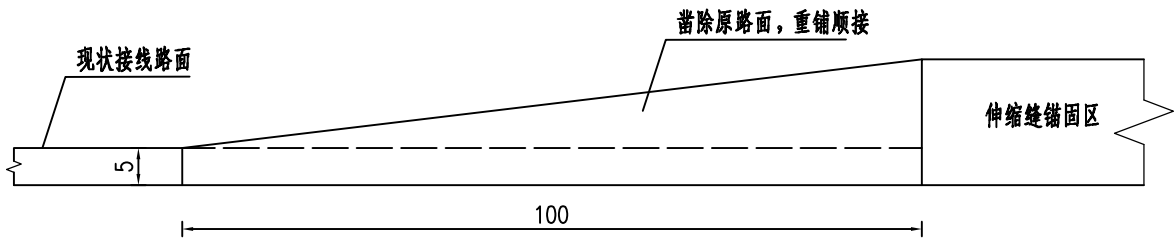
桥头跳车处理示意图(混凝土铺装)

适用于桥头轻度跳车 (高差 < 2cm)

- 1、本图尺寸以厘米计;
- 2、重新铺装顺接的材料需与现状桥梁接线道路路面材料一致。
- 3、混凝土铺装的桥头调坡需凿除5cm后再浇筑混凝土, 禁止直接浇筑调坡。
- 4、沥青铺装需要加装。

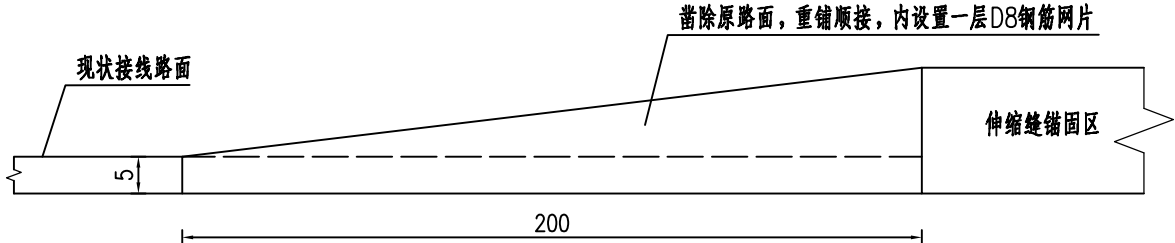
桥头跳车处理示意图(混凝土铺装)

适用于桥头中度跳车 (高差 2~5cm)
