双沟镇纪湾幼儿园、中心幼儿园、官路幼儿园屋面防水维修工程

防水维修施工图

图 纸 目 录

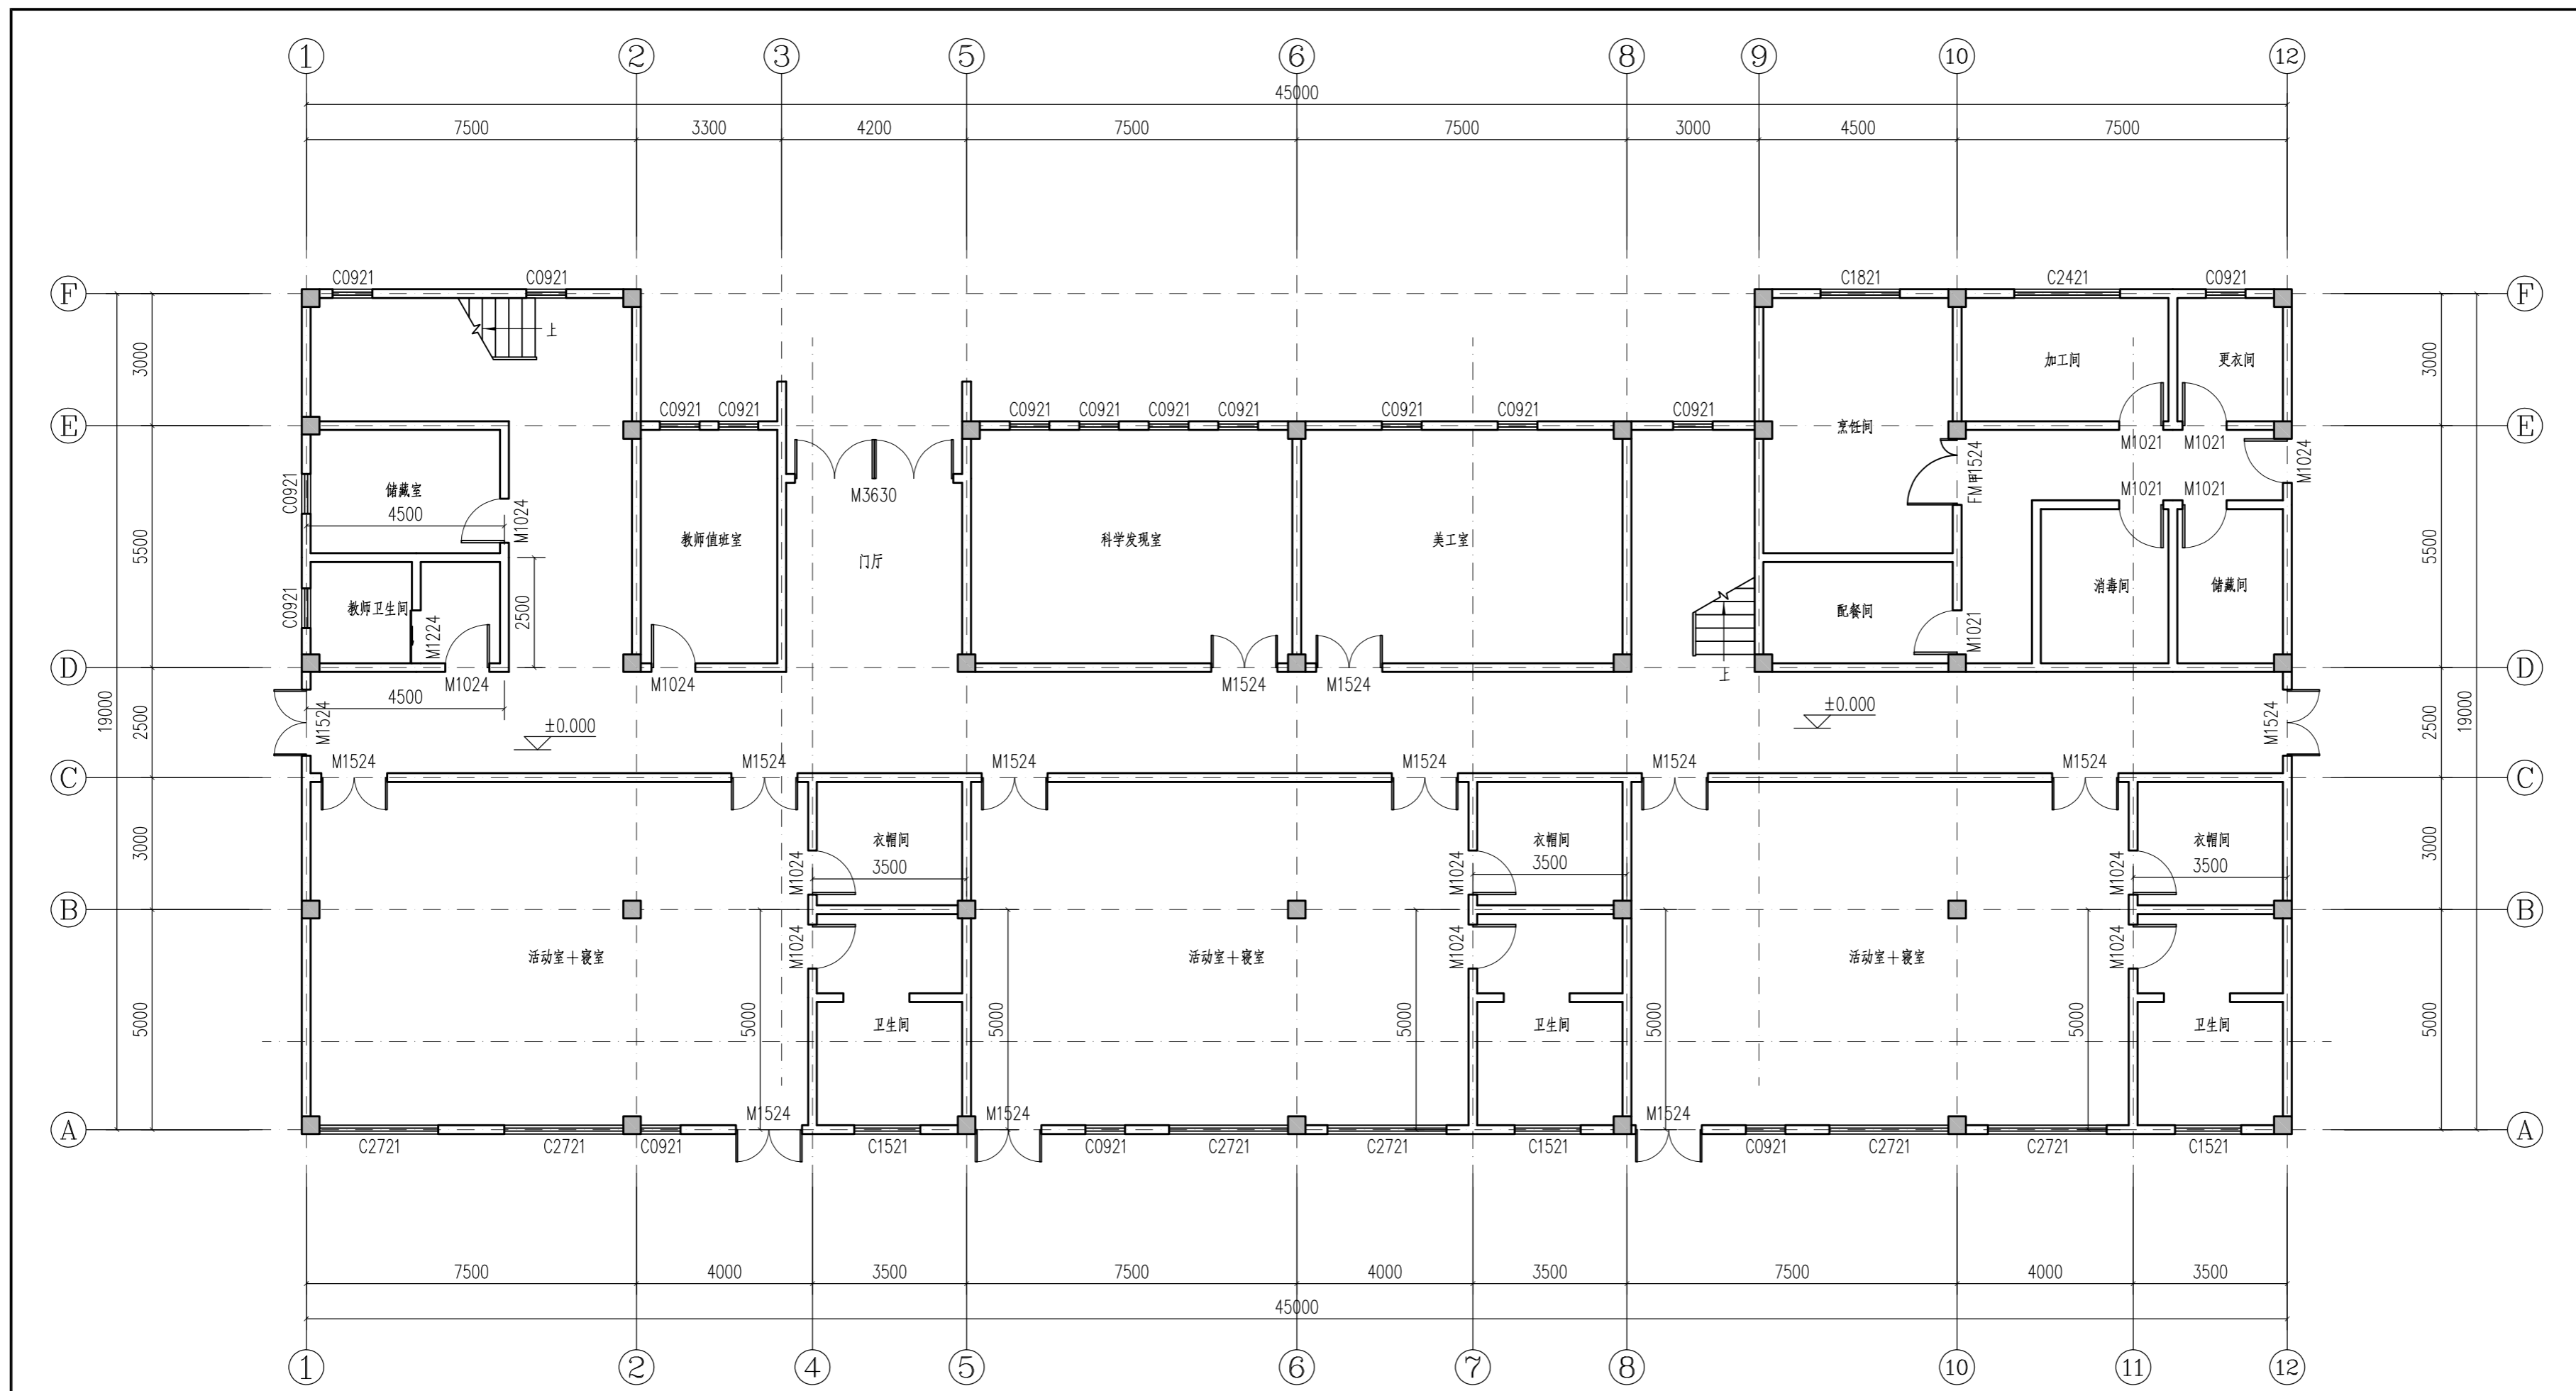
一层平面图 1:100

顶棚因屋顶漏水原因, 造成污损计破损。
因漏水造成的顶棚污损面积按一半面积计。
清除原有污损计破损的面层, 重新粉刷找平后, 刮腻子后喷涂涂料。

普通内墙因屋顶及外墙漏水原因, 造成污损计破损;
卫生间内墙因屋顶及环境潮湿原因, 造成污损计破损。
因漏水造成的内墙污损面积按一半面积计。
清除原有污损计破损的面层, 重新粉刷找平, 防水水材料后, 刮腻子后喷涂涂料。

外墙漏水及破损的维修时, 清除原有污损计破损的面层, 重新粉刷找平, 涂防水材料后, 刮腻子后喷涂外墙涂料。

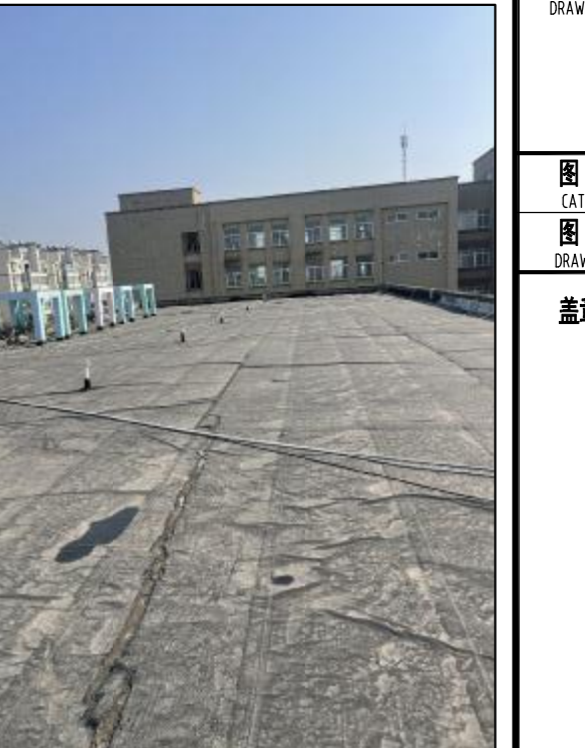
屋顶因防水层老化, 漏水严重。
维修时, 需清理原有屋面破损基层, 砂浆找平后, 涂非固化防水涂料并铺防水卷材。

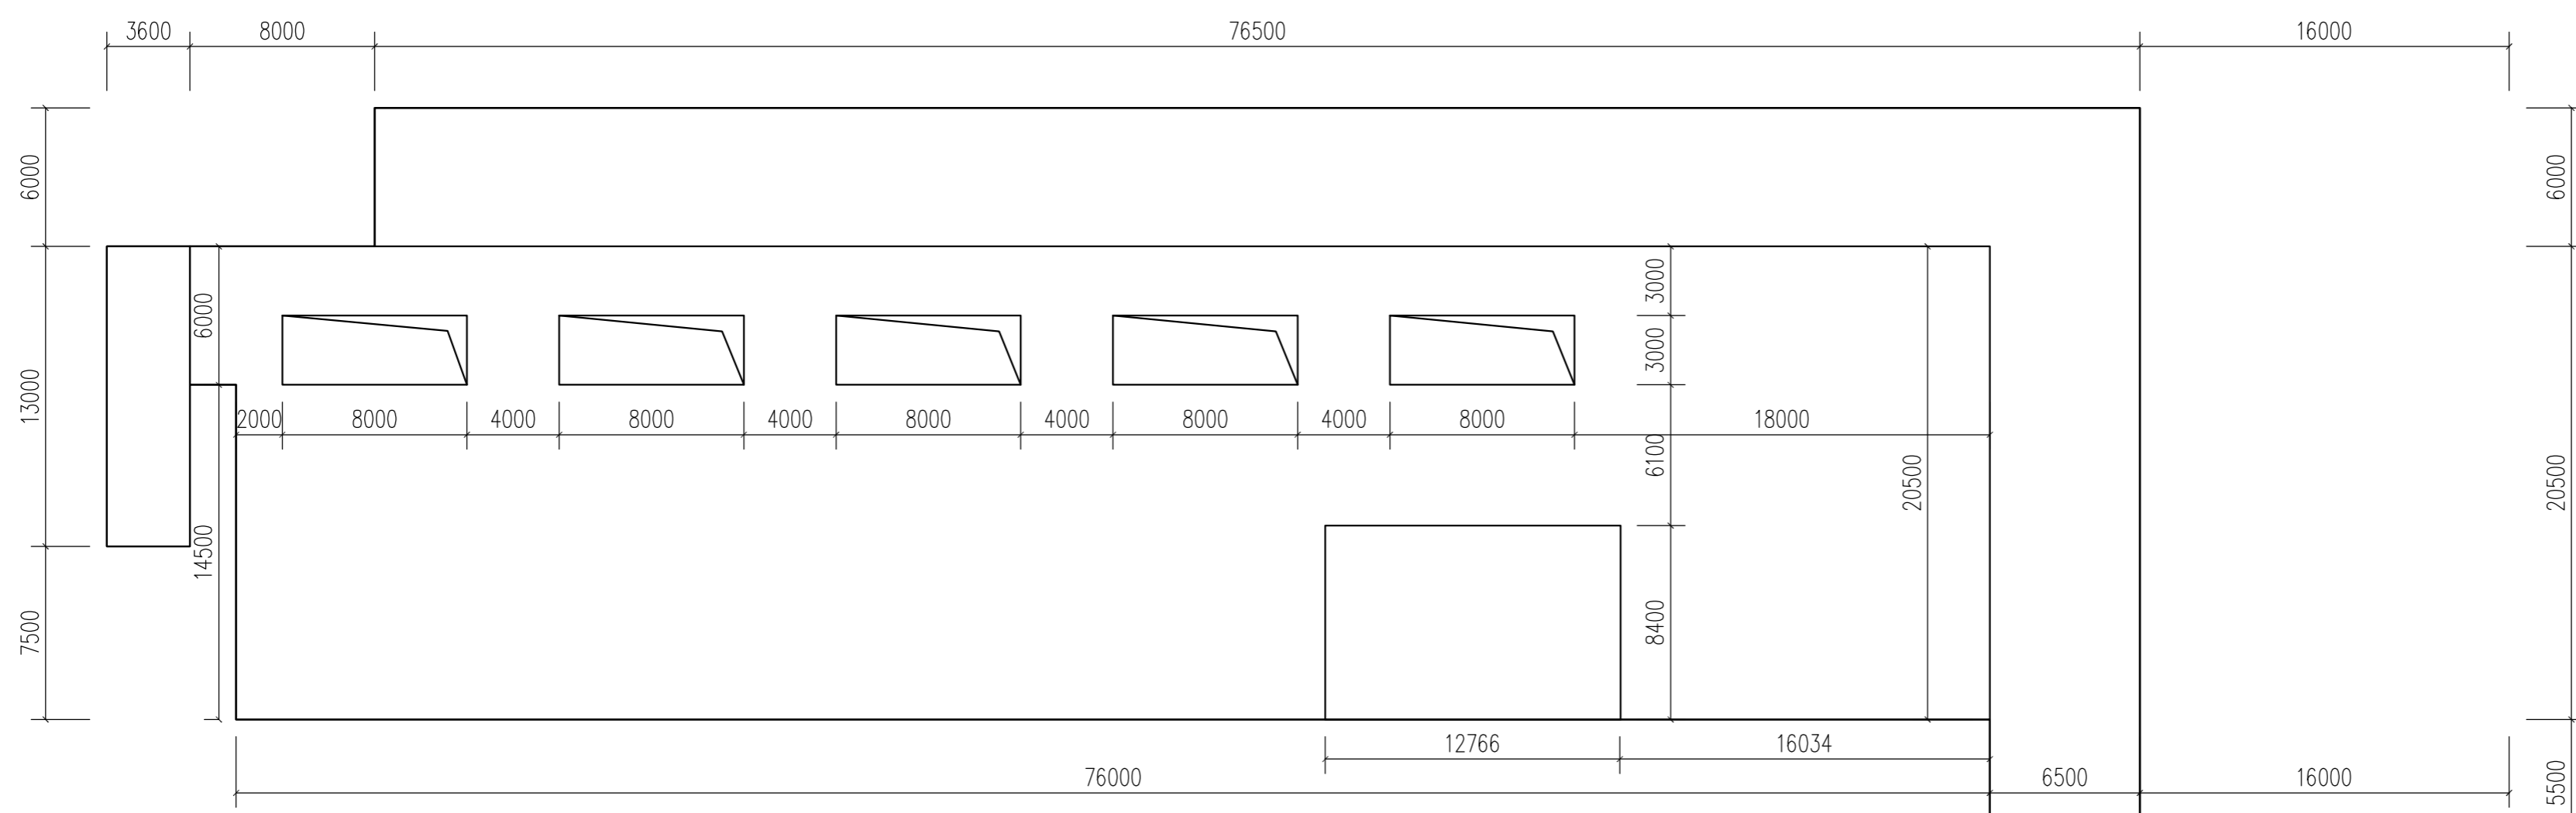
屋顶平面图 1:100

屋顶因防水层老化，后做的混凝土保护层开裂，漏水严重。维修时，需清理原有屋面破损基层，砂浆找平后，涂非固化防水涂料并铺防水卷材。

外墙漏水及破损的维修时，清除原有污损计破损的面层，重新粉刷找平，涂防水材料后，刮腻子后喷涂外墙涂料。

顶棚因屋顶漏水原因，造成污损计破损。因漏水造成的顶棚污损破坏面积按一半面积计。清除原有污损计破损的面层，重新粉刷找平后，涂防水涂料。最后修补原有吊顶。

普通内墙因屋顶及外墙漏水原因，造成污损计破损；卫生间内墙因屋顶及环境潮湿原因，造成污损计破损。因漏水造成的内墙污损破坏面积按一半面积计。清除原有污损计破损的面层，重新粉刷找平，涂防水材料后，刮腻子后喷涂涂料。

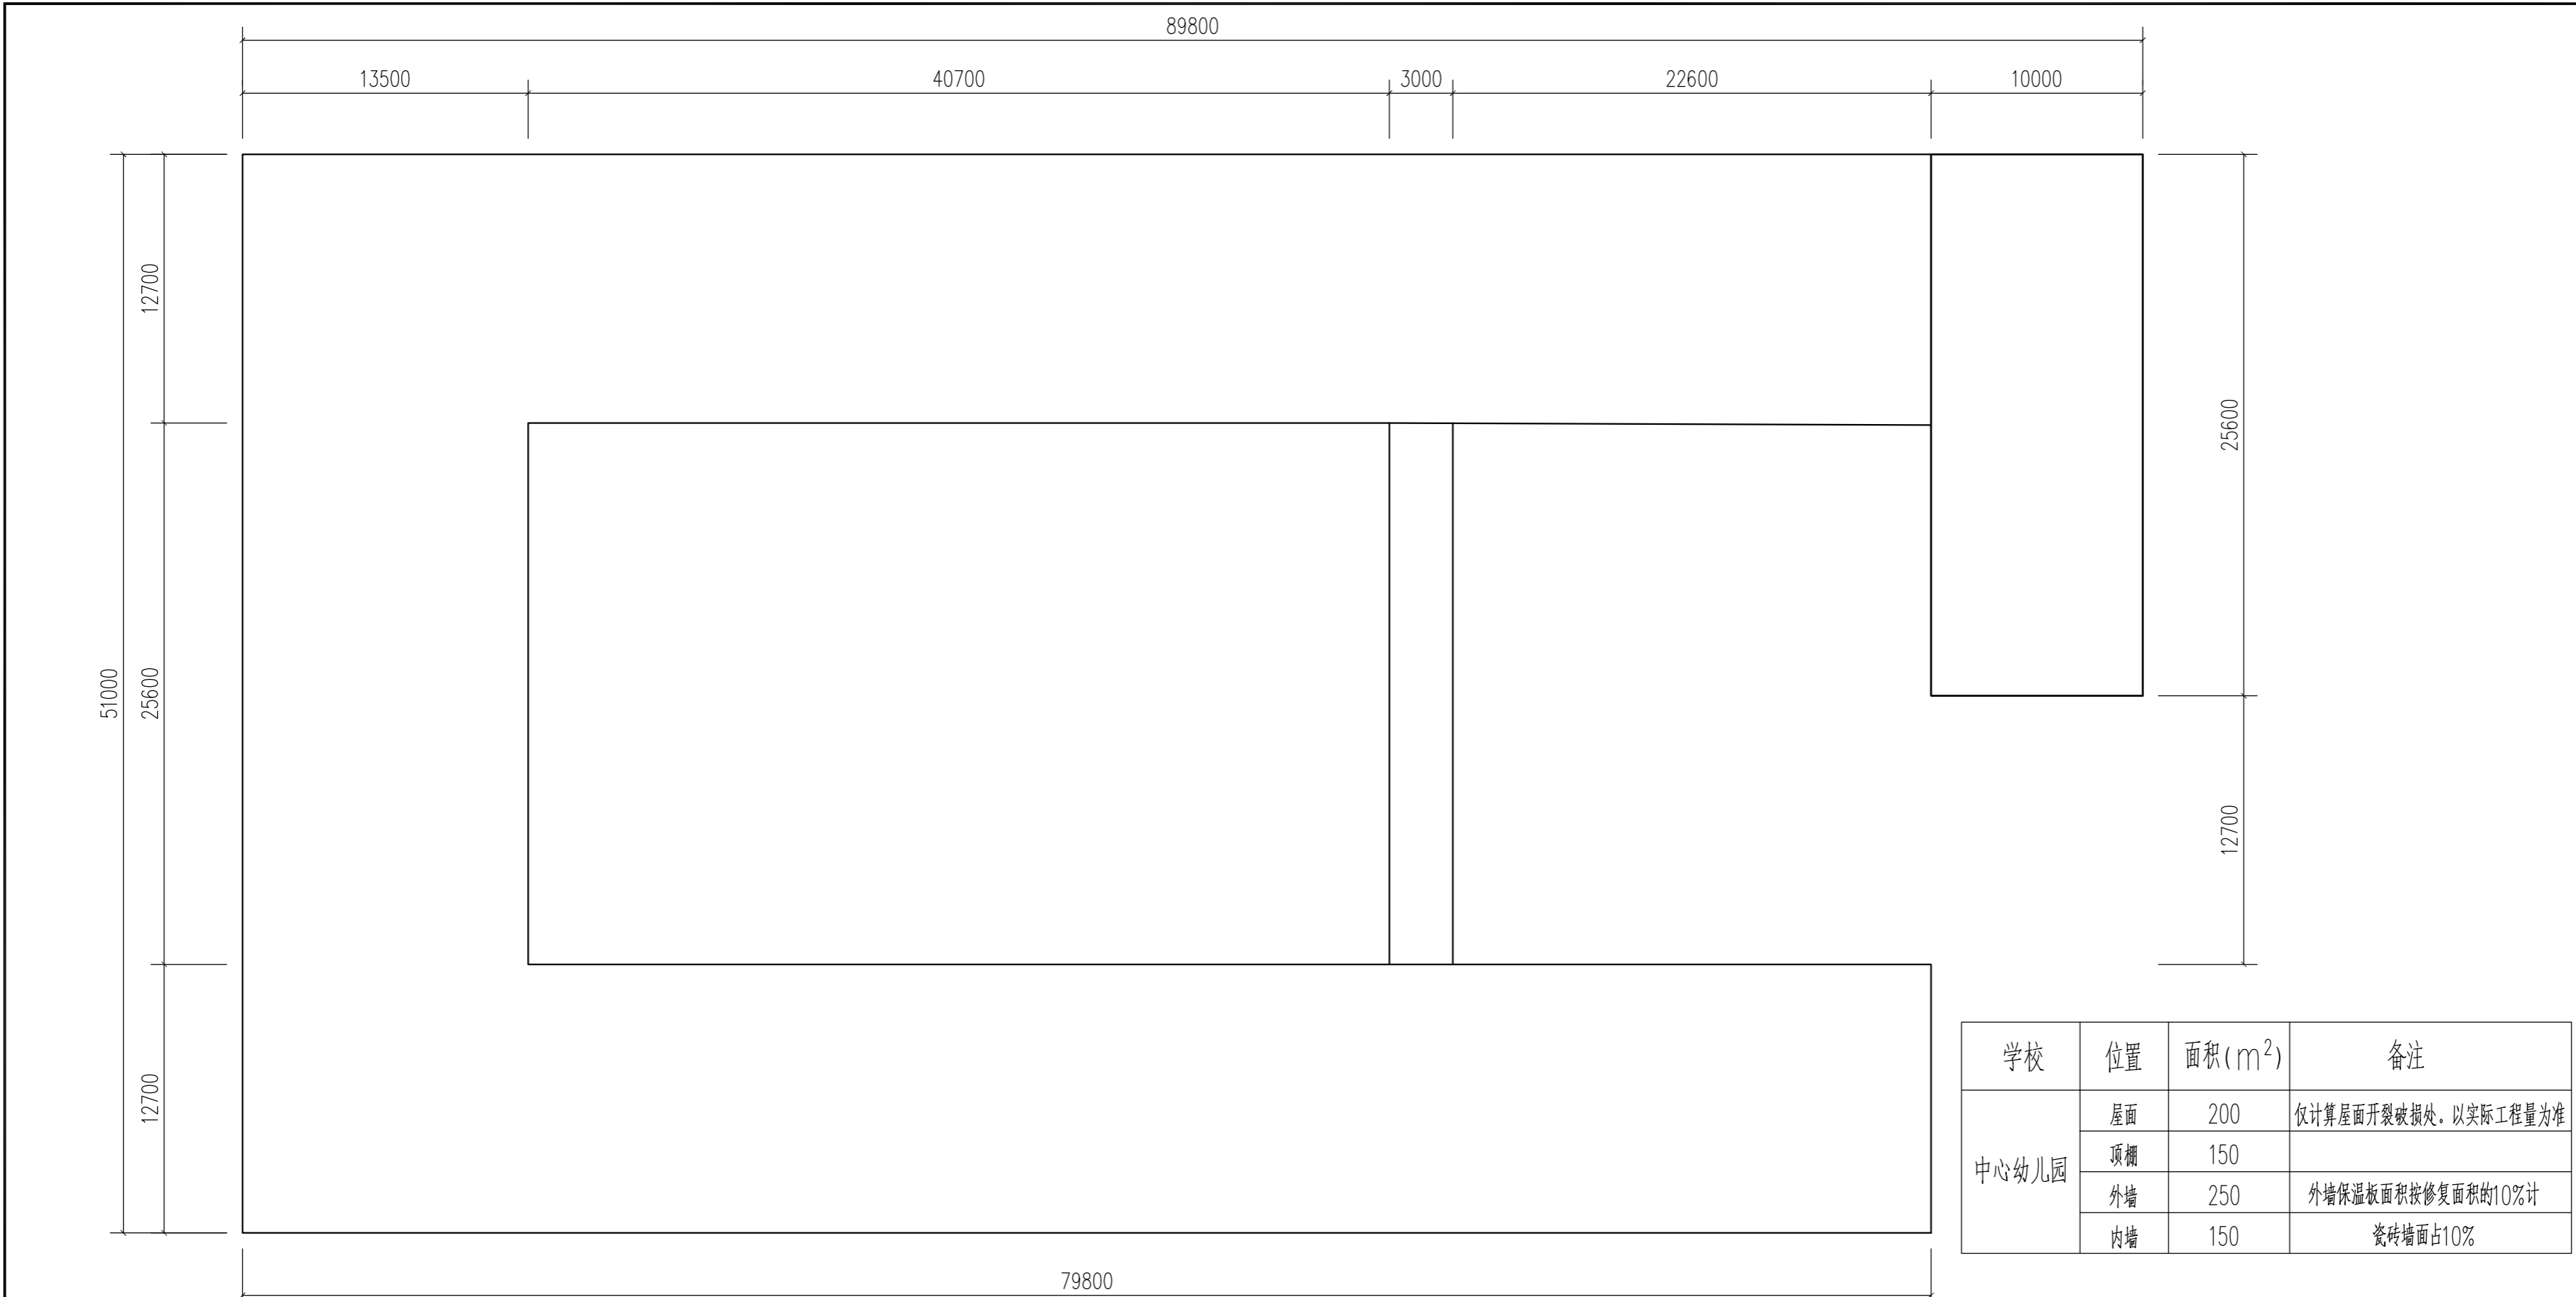
屋顶平面图 1:100

屋顶因防水层老化, 后做的混凝土保护层开裂, 漏水严重。维修时, 需清理原有屋面破损基层, 砂浆找平后, 涂非固化防水涂料并铺防水卷材。

外墙漏水及破损的维修时, 清除原有污损计破损的面层, 重新粉刷找平, 涂防水材料后, 刮腻子后喷涂外墙涂料。

顶棚因屋顶漏水原因, 造成污损计破损。清除原有污损计破损的面层, 重新粉刷找平后, 涂防水涂料。最后修补原有吊顶。

普通内墙因屋顶及外墙漏水原因, 造成污损计破损; 卫生间内墙因屋顶及环境潮湿原因, 造成污损计破损。清除原有污损计破损的面层, 重新粉刷找平, 涂防水材料后, 刮腻子后喷涂涂料。
