# 象山花园一区南地块安置房小区物业管理移交维修工程施工图设计

# 象山花园一区南地块安置房小区物业管理移交维修工程 施工图设计

备注：具体数量详见《象山花园一期2号建筑安置小区物业移交维修查验报告》安全情况排查报告

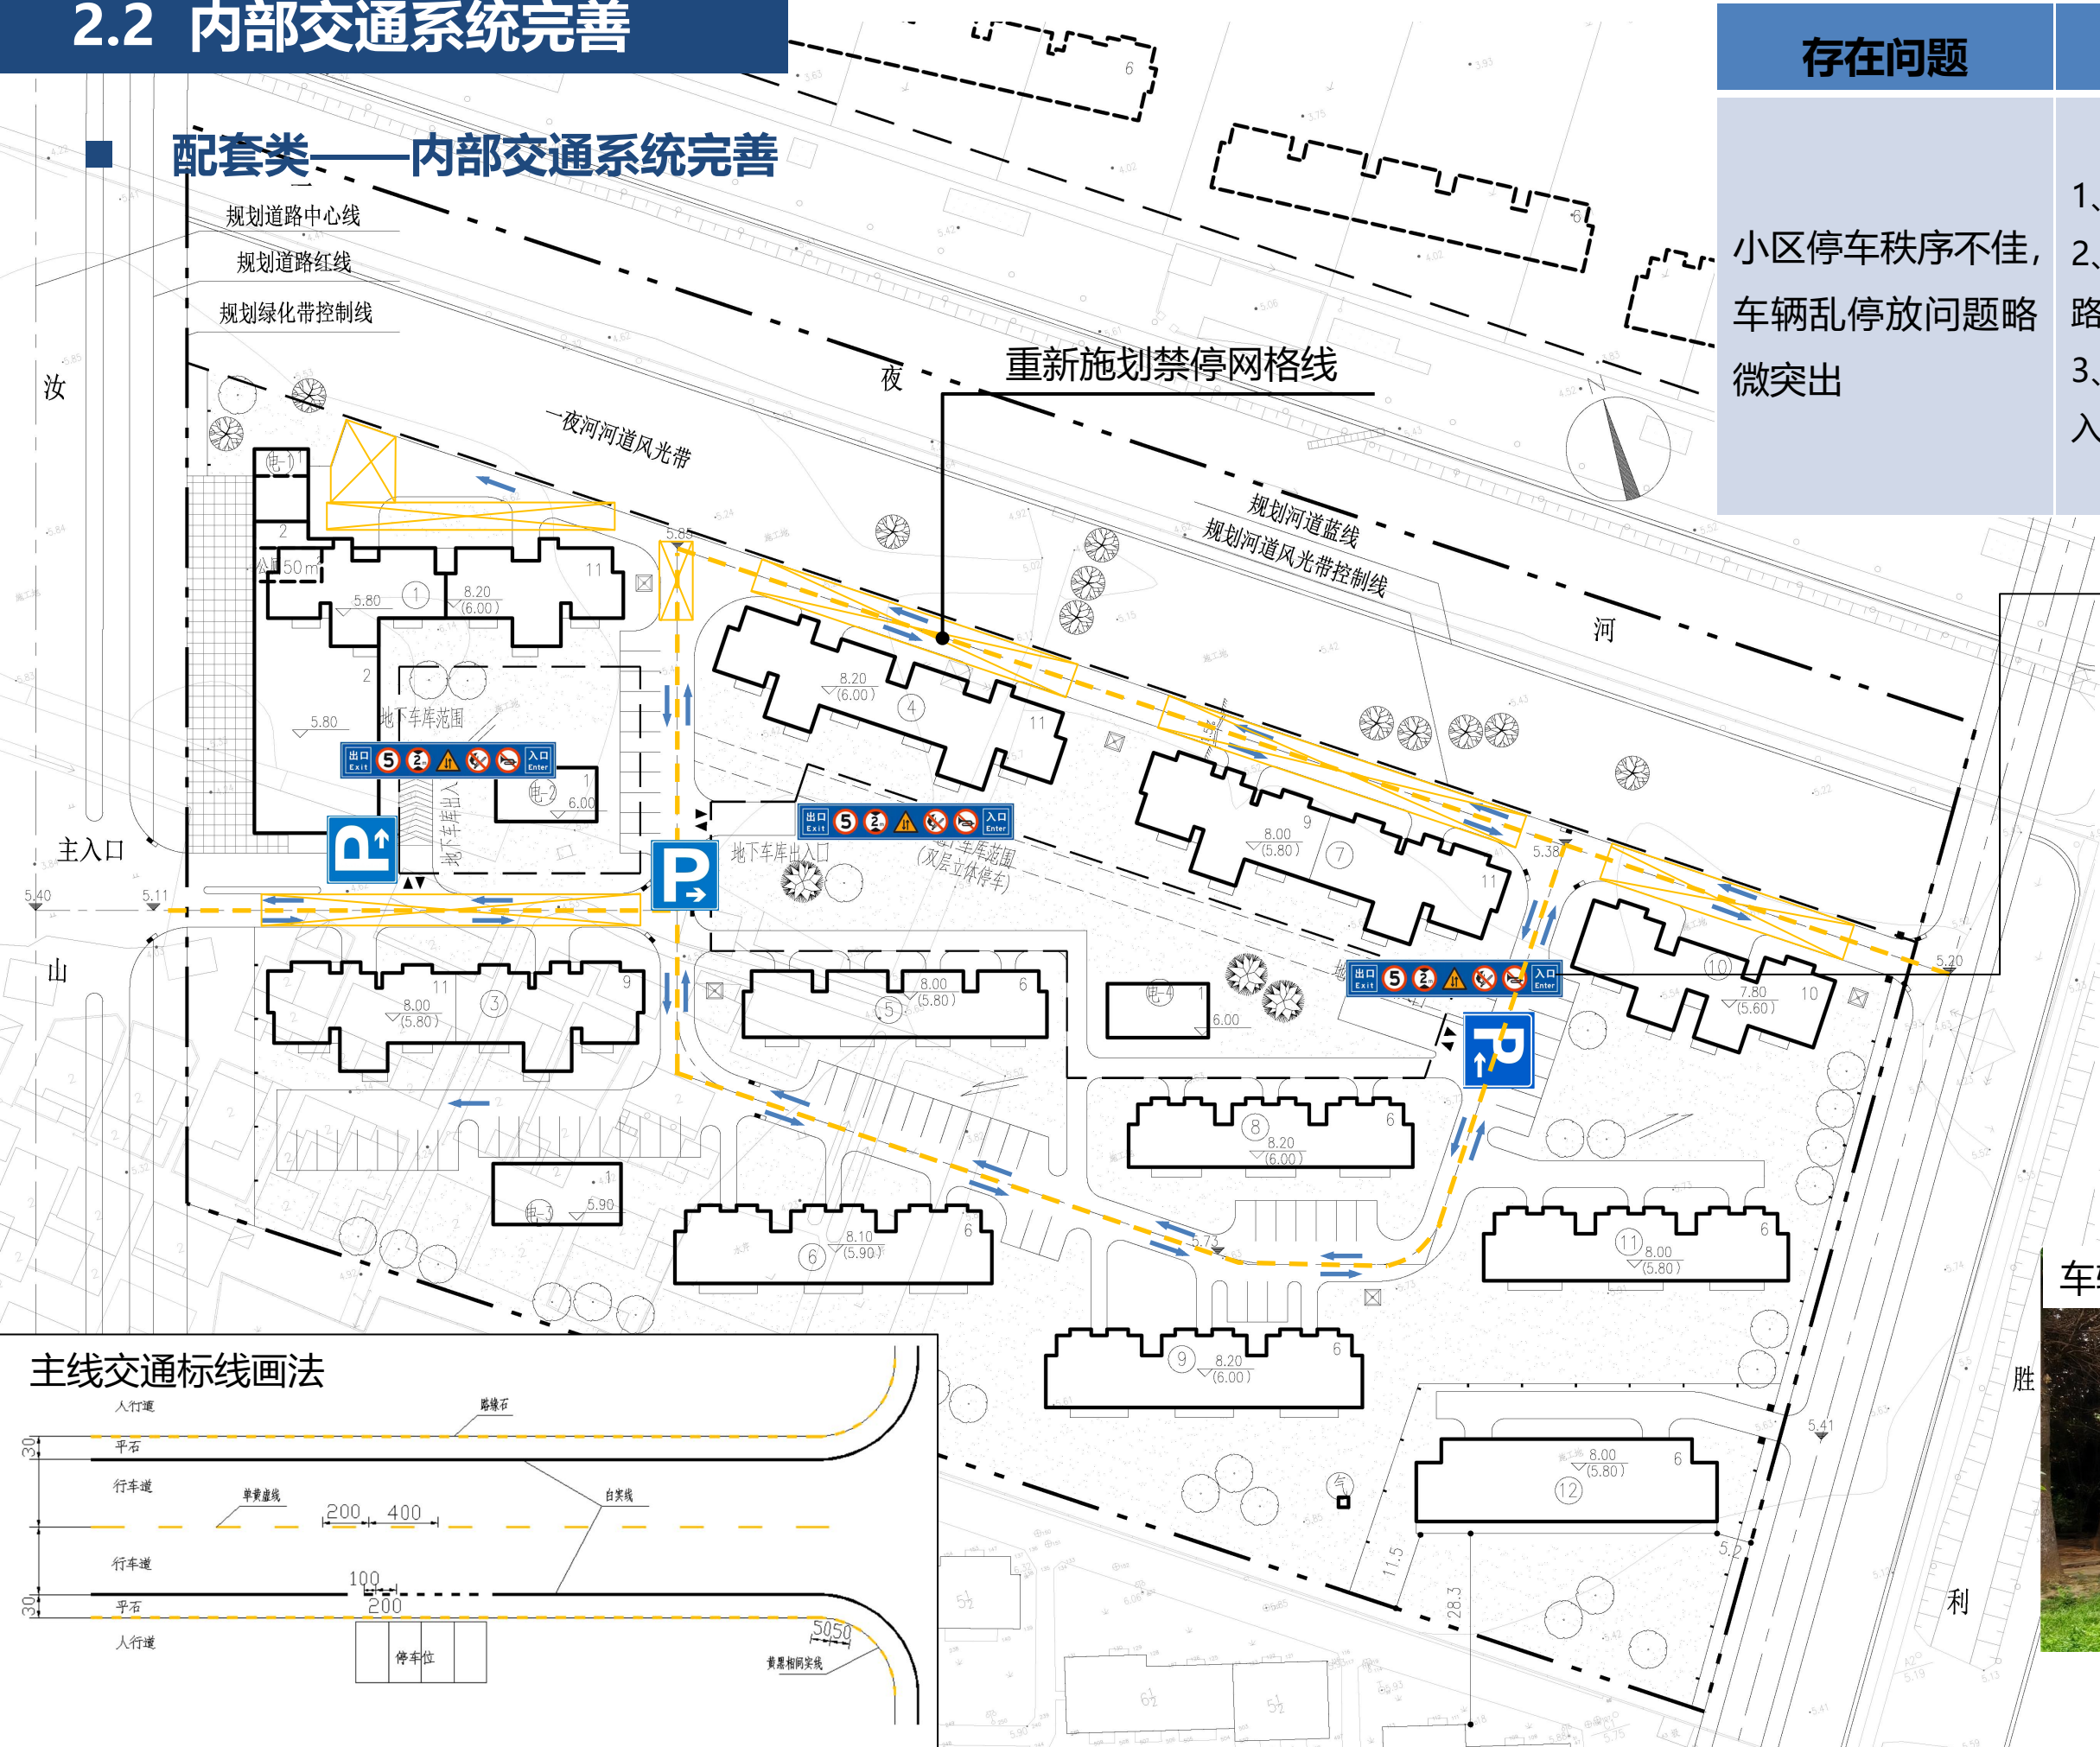
| 存在问题 | 解决措施 |
|---|---|
| 小区停车秩序不佳，车辆乱停放问题略微突出 | 1、优化主线交通秩序，取消路内划线停车位<br>2、交通标线：重新施划地面标线，增加地面路牙警示线（黄黑相间线）、禁停网格线等。<br>3、交通标志：增加地库停车场标志、地库出入口组合标志 |
