# 丰盛山庄物业移交维修施工图设计项目

Design of Construction Drawing of Property Management Handover and Maintenance Project for Resettlement Houses in Fengsheng Mountain Villa

# 总设计说明

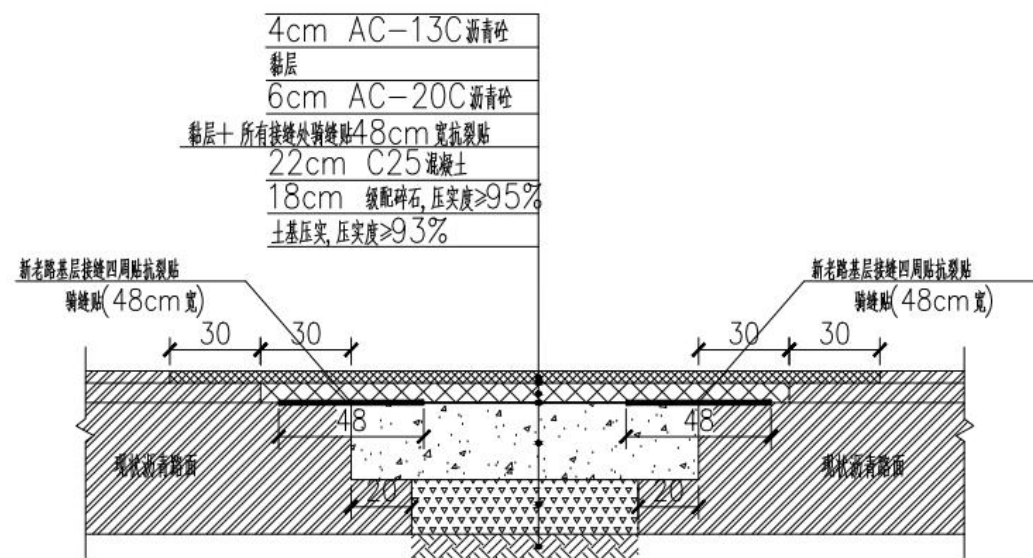
沥青混凝土路面恢复图

沥青/混凝土路面破损面积 $193\text{m}^2$ ，铺装（宅前路/广场/园路）破损面积 $132\text{m}^2$ ，车位植草砖铺装损坏面积 $200\text{m}^2$ ，路牙/路沿石损坏，约3块。

3号楼西北角路面渗水，约 $2\text{m}^2$ （排查原因，若为管道破裂，则按原图纸更换管道并按沥青混凝土路面做法恢复）

- 注: 1. 本图单位以厘米计, 适用于沥青路面恢复。  
 2. 沥青路面基层混凝土应设置纵、横向缩缝, 一次铺装宽度大于6m时, 应设置纵向缩缝, 横向接缝间距一般为4—6米, 具体设置间距可按现场情况灵活掌控, 在满足单块板的长宽比不超过1.35, 总面积不大于25平方米的前提下, 尽量减少切缝数量以保障面层沥青的使用质量。  
 3. 基层混凝土在邻近固定构筑物、与现状路面衔接处, 以及没有膨胀余地的地方设置胀缝, 原则上尽量避免过多设置胀缝。  
 4. 所有接缝处均骑缝贴48cm宽抗裂贴。  
 5. 各类接缝: 横向缩缝、施工缝、纵缝及胀缝的具体做法参见国家建筑标准设计15MR202《城市道路—水泥混凝土路面》。

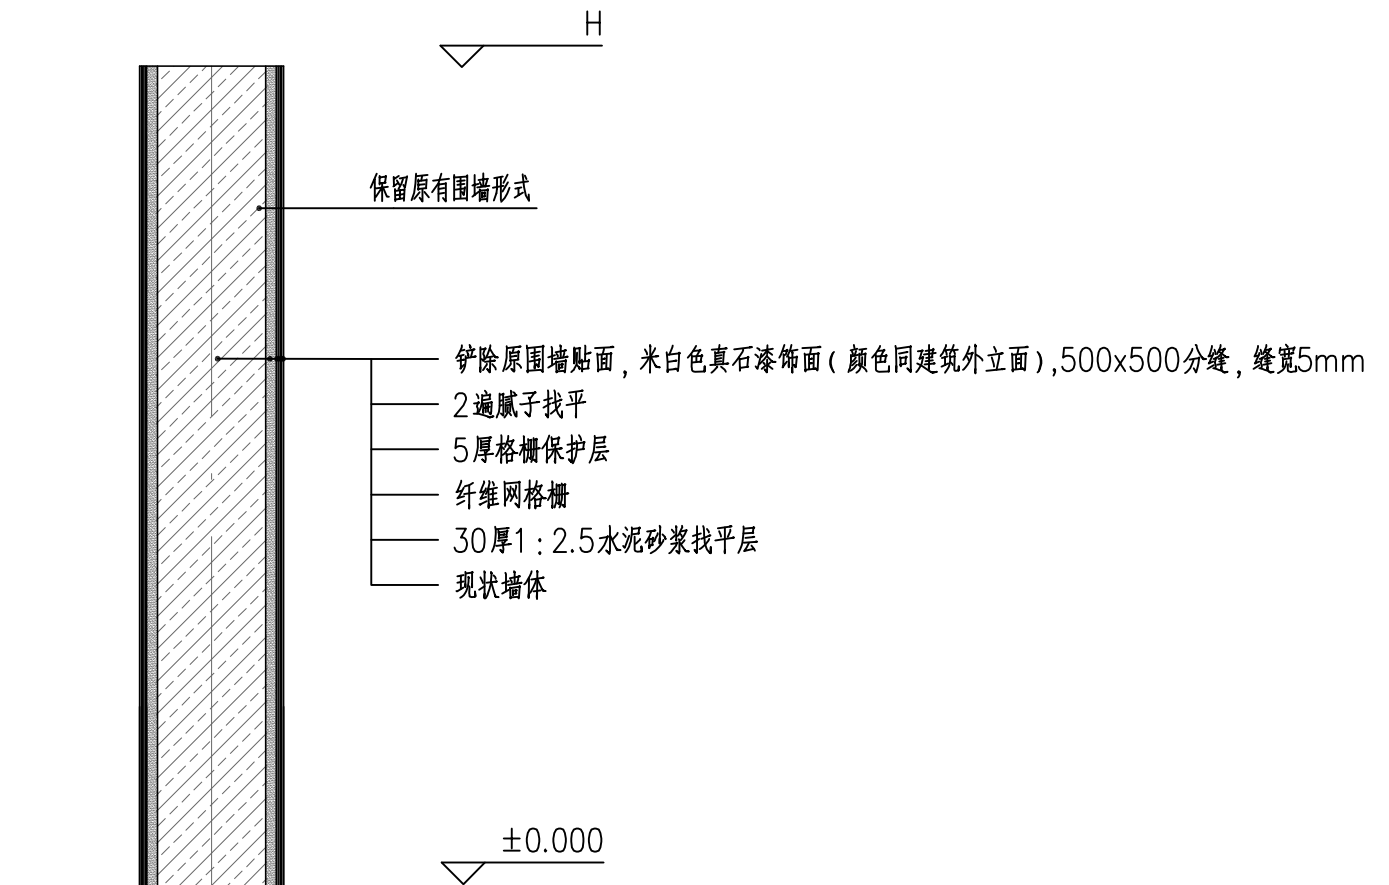
② 栅栏围墙出新大样图 1:20

| 景观工程量 | | | | |
|---|---|---|---|---|
| 3 | 围墙破损 | 平方米 | 47 | |
