# 南京中国近代史遗址博物馆

## 2026 年度文物建筑保养维护勘察设计方案

项目名称：南京中国近代史遗址博物馆 2026 年度文物建筑保养维护方案勘察设计项目

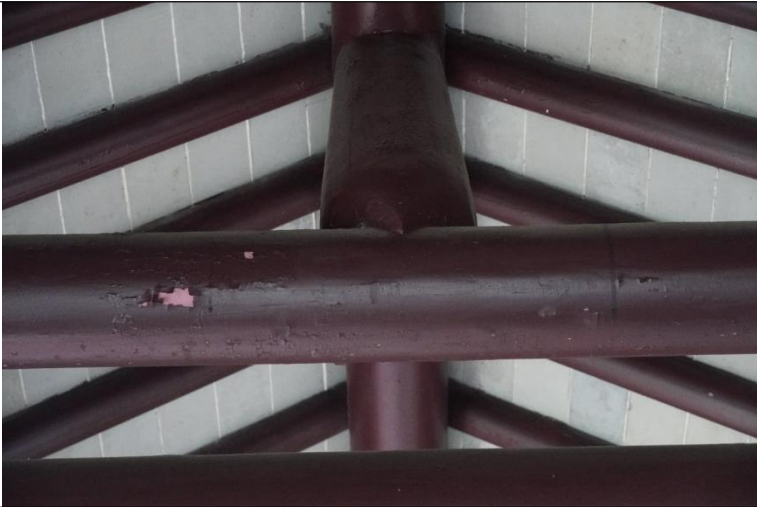
| P1-4 | 西廊柱身表面油漆起甲、脱落。 | P1-5 | 西廊内大梁表面油漆起甲、脱落。 | P1-6 | 西廊内上脊童柱表面油漆起甲、脱落。 |

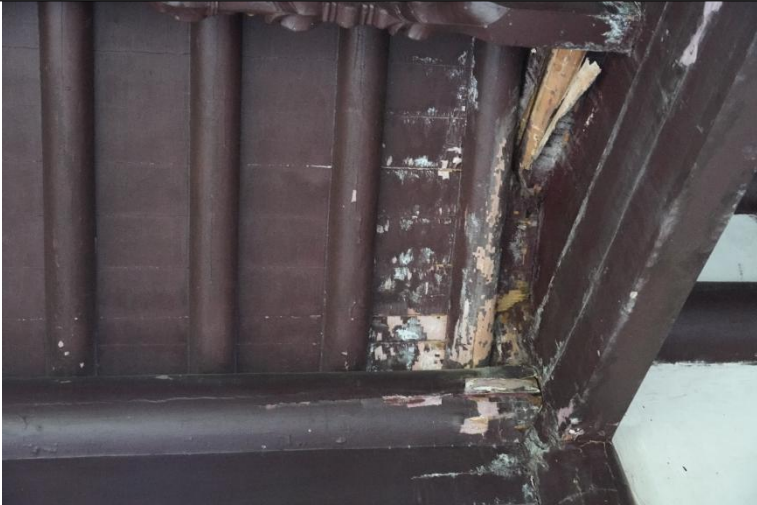
| P1-7 | 北廊内大梁表面油漆起甲、脱落。 | P1-8 | 西廊南端屋面转角处飞椽、望板油漆脱落。 | P1-9 | 西廊中间出入口屋面转角处椽子、望板油漆脱落。 |

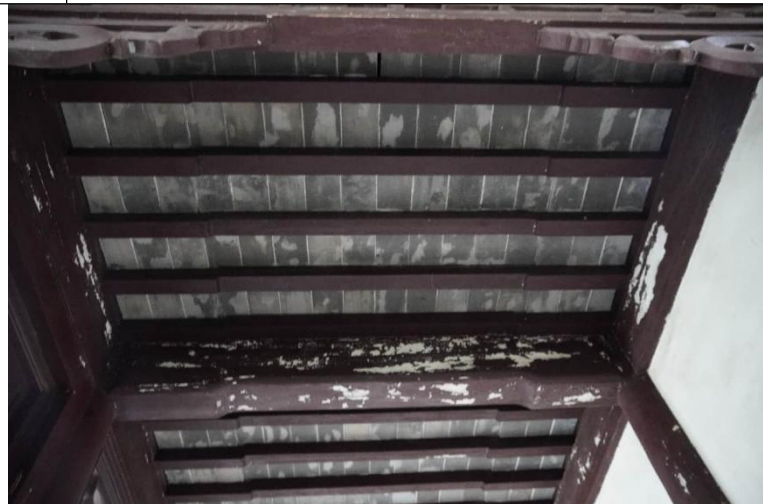
| P1-37 | 东水榭后檐室内梁架及椽子油饰脱落。 | P1-38 | 东水榭前檐室内吊顶、木装修油饰脱落。 | P1-39 | 东水榭前檐飞椽、望板头部油饰脱落。 |

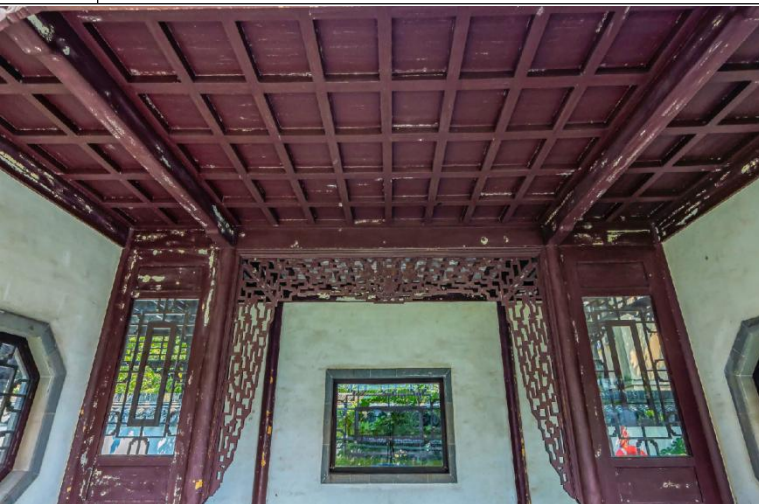
| | | 隔断、装修 | 水榭前檐与后廊通过格扇门和几腿罩进行隔断划分,南北墙面带有漏窗,表面刷褐紫色油漆。<br>前檐室内做方格木吊顶,表面刷褐紫色油漆。 | 隔断、装修油饰脱落,面积共约 20 m²。<br>吊顶表面油饰脱落,面积共约 28 m²。 | 长期使用,自然老化 | P1-38 |

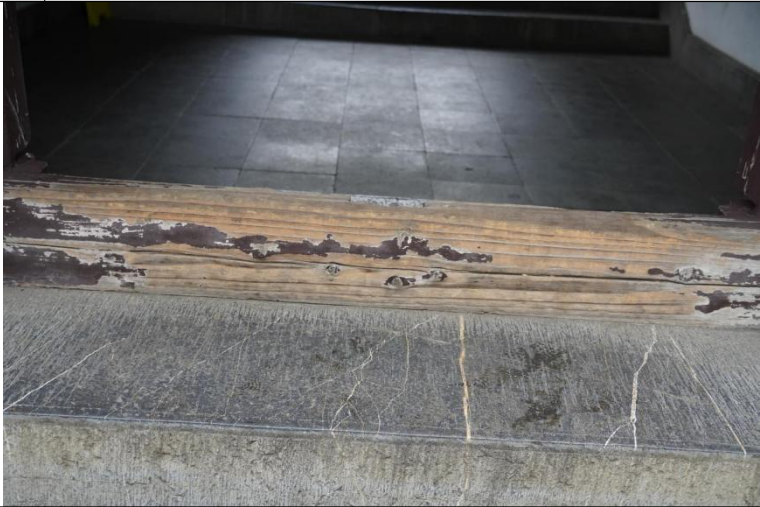
| P2-4 | 门槛表面油饰脱落。 | P2-5 | 窗榻板表面油饰脱落。 | P2-6 | 木花格槛窗外油饰局部起甲脱落。 |

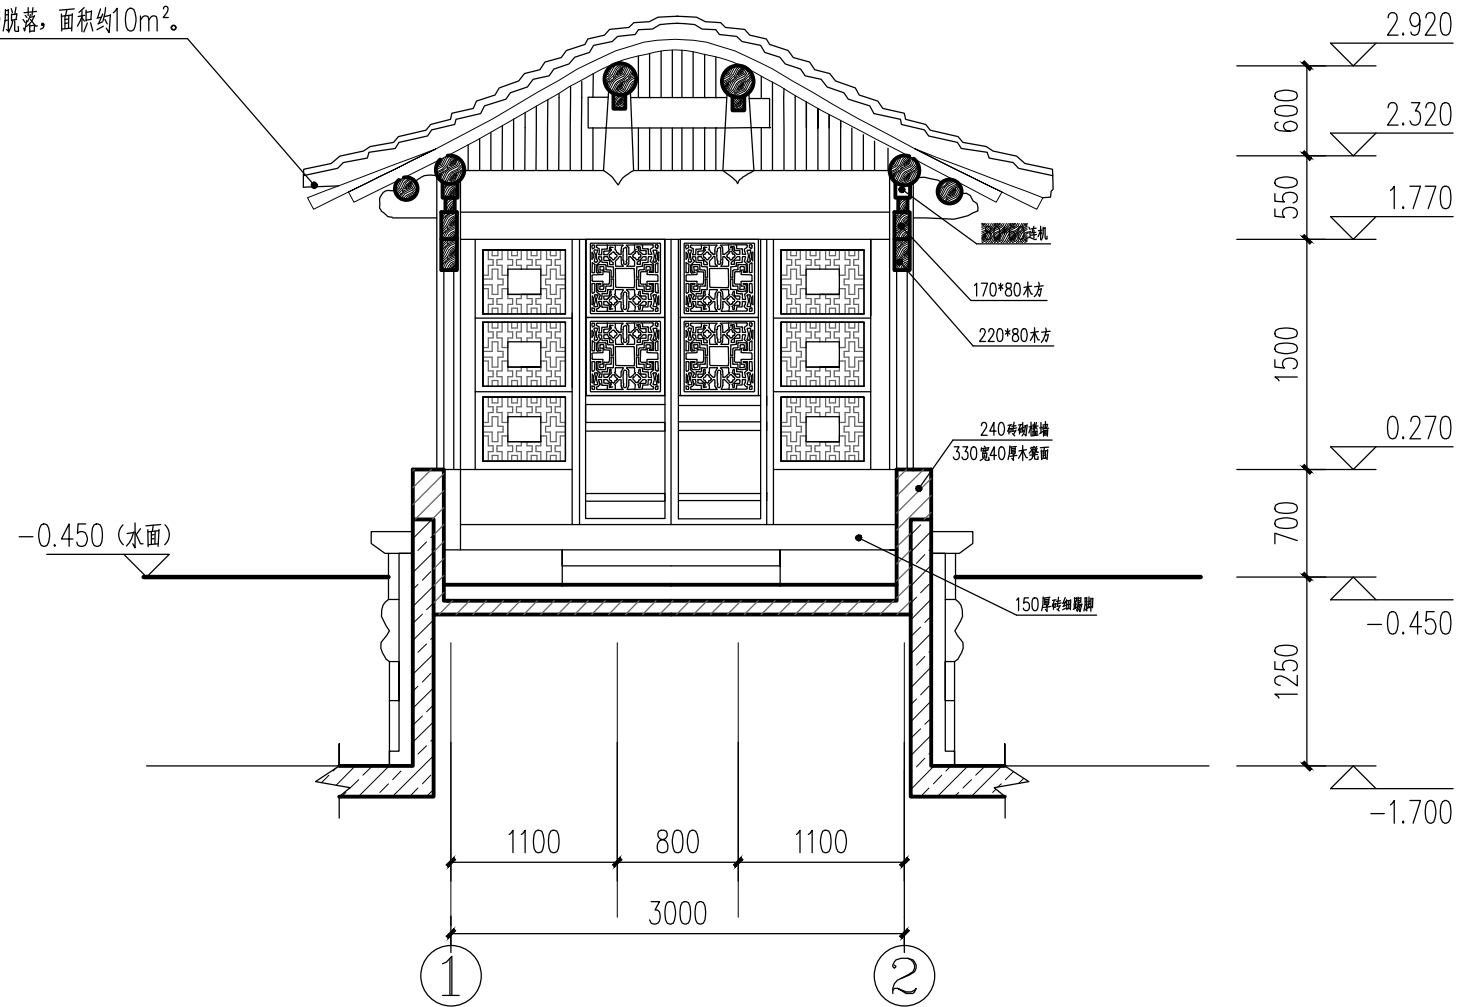
1-1剖面图 1:50

西南侧檐口飞椽、望板表面油饰脱落，面积约10m<sup>2</sup>。

| 建筑名称 | 建筑分部 | 现状病害描述 | 保养维护措施 |
|---|---|---|---|
| | 木基层 | 西南侧檐口飞椽、望板表面油饰脱落，面积约 10 m²。 | 铲除西侧檐口飞椽及望板部位开裂油饰，重新粉刷原色油漆，约 10 m²。 |

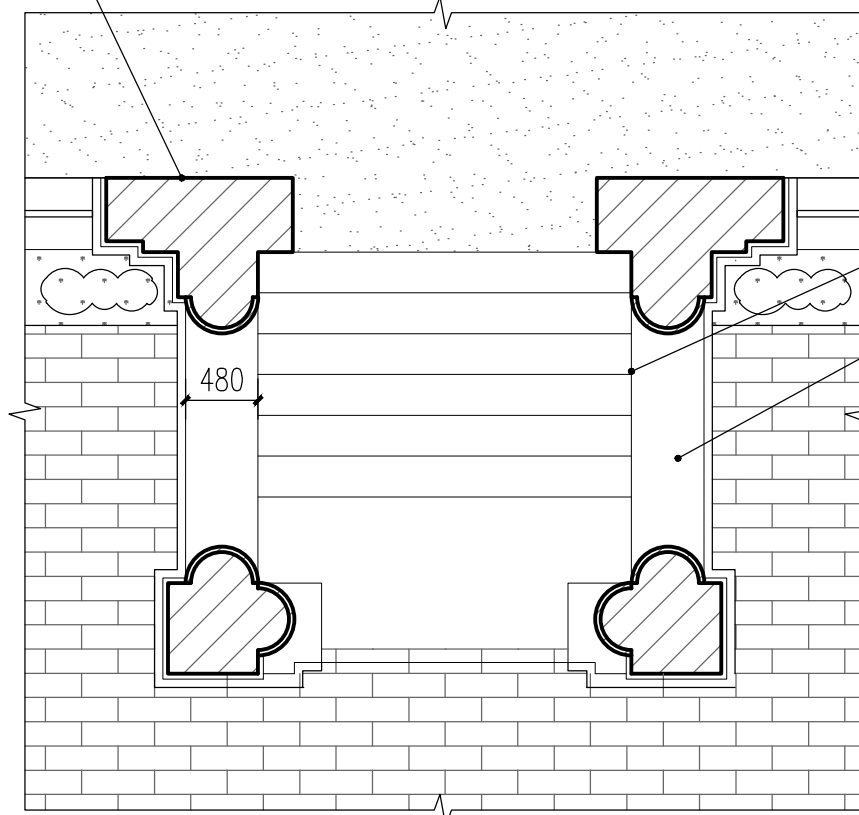
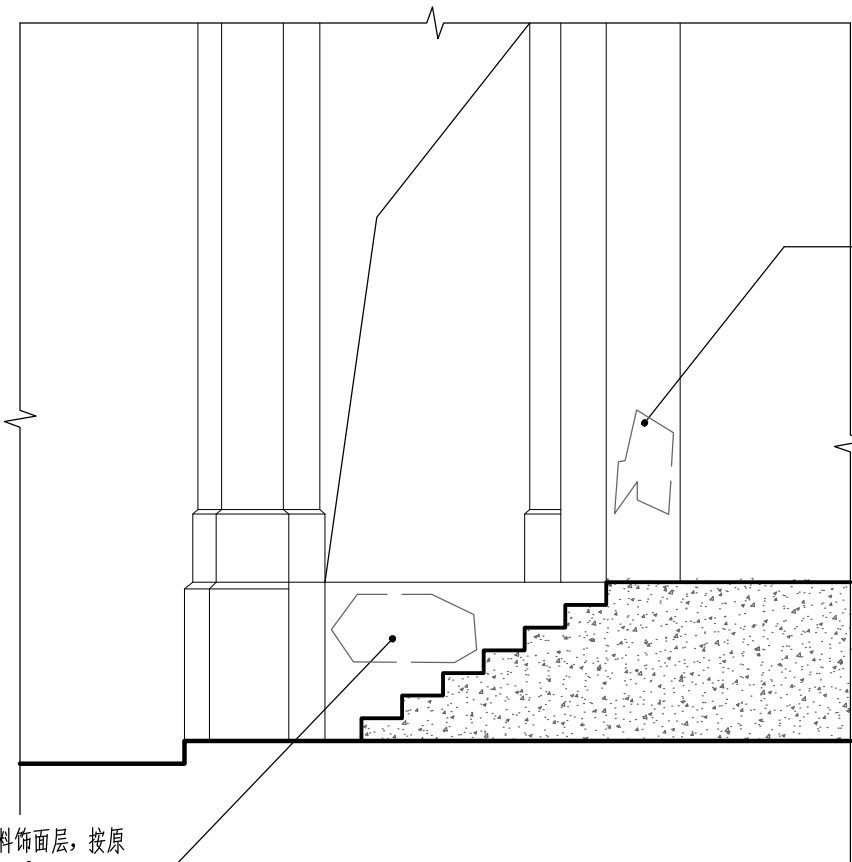
| 建筑名称 | 建筑分部 | 现状基本做法 | 现状病害描述 | 残损原因分析 | 照片编号 |
|---|---|---|---|---|---|
| 大总统办公室门廊 | 台阶夹墙 | 夹墙高度同台基，表面刷灰色涂料层。 | 入口东侧廊柱南面墙，灰色涂料层剥落，面积约 1.8 m²。<br>台阶东夹墙表面灰色涂料层大面积剥落，面积约 12 m²。<br>台阶西夹墙表面灰色涂料层大面积剥落，面积约 12 m²。 | 入口人流量大，长期使用，上表面人为磨损。 | P3-1，P3-2，P3-3<br>P3-4 |
| | 廊墙 | 墙外刷黄色涂料层，内刷白色涂料层。 | 入口西侧廊墙东立面污渍，面积约 1.5 m²。<br>入口西侧廊墙内立面白色涂料层大面积剥落，面积约 2.5 m²。 | 长期使用，自然老化 | P3-5，P3-6 |

铲除入口东侧廊柱南面墙起翘剥落的涂料饰面层，按原做法重刷饰面层，面积约 $1.8\text{m}^2$ 。

铲除台阶西夹墙表面灰色涂料饰面层，按原做法重刷饰面层，面积约 $12\text{m}^2$ 。

铲除入口西侧廊墙东立面污渍部分黄色涂料饰面层，按原做法重刷饰面层，面积约 $1.5\text{m}^2$ 。
