建筑设计说明

| 2.1 | 项目名称：花局里11#15#16#、14#楼屋面修缮方案 |

| 花局里 11#15#16#、14# 楼屋面修缮方案 | | | |

修缮措施表

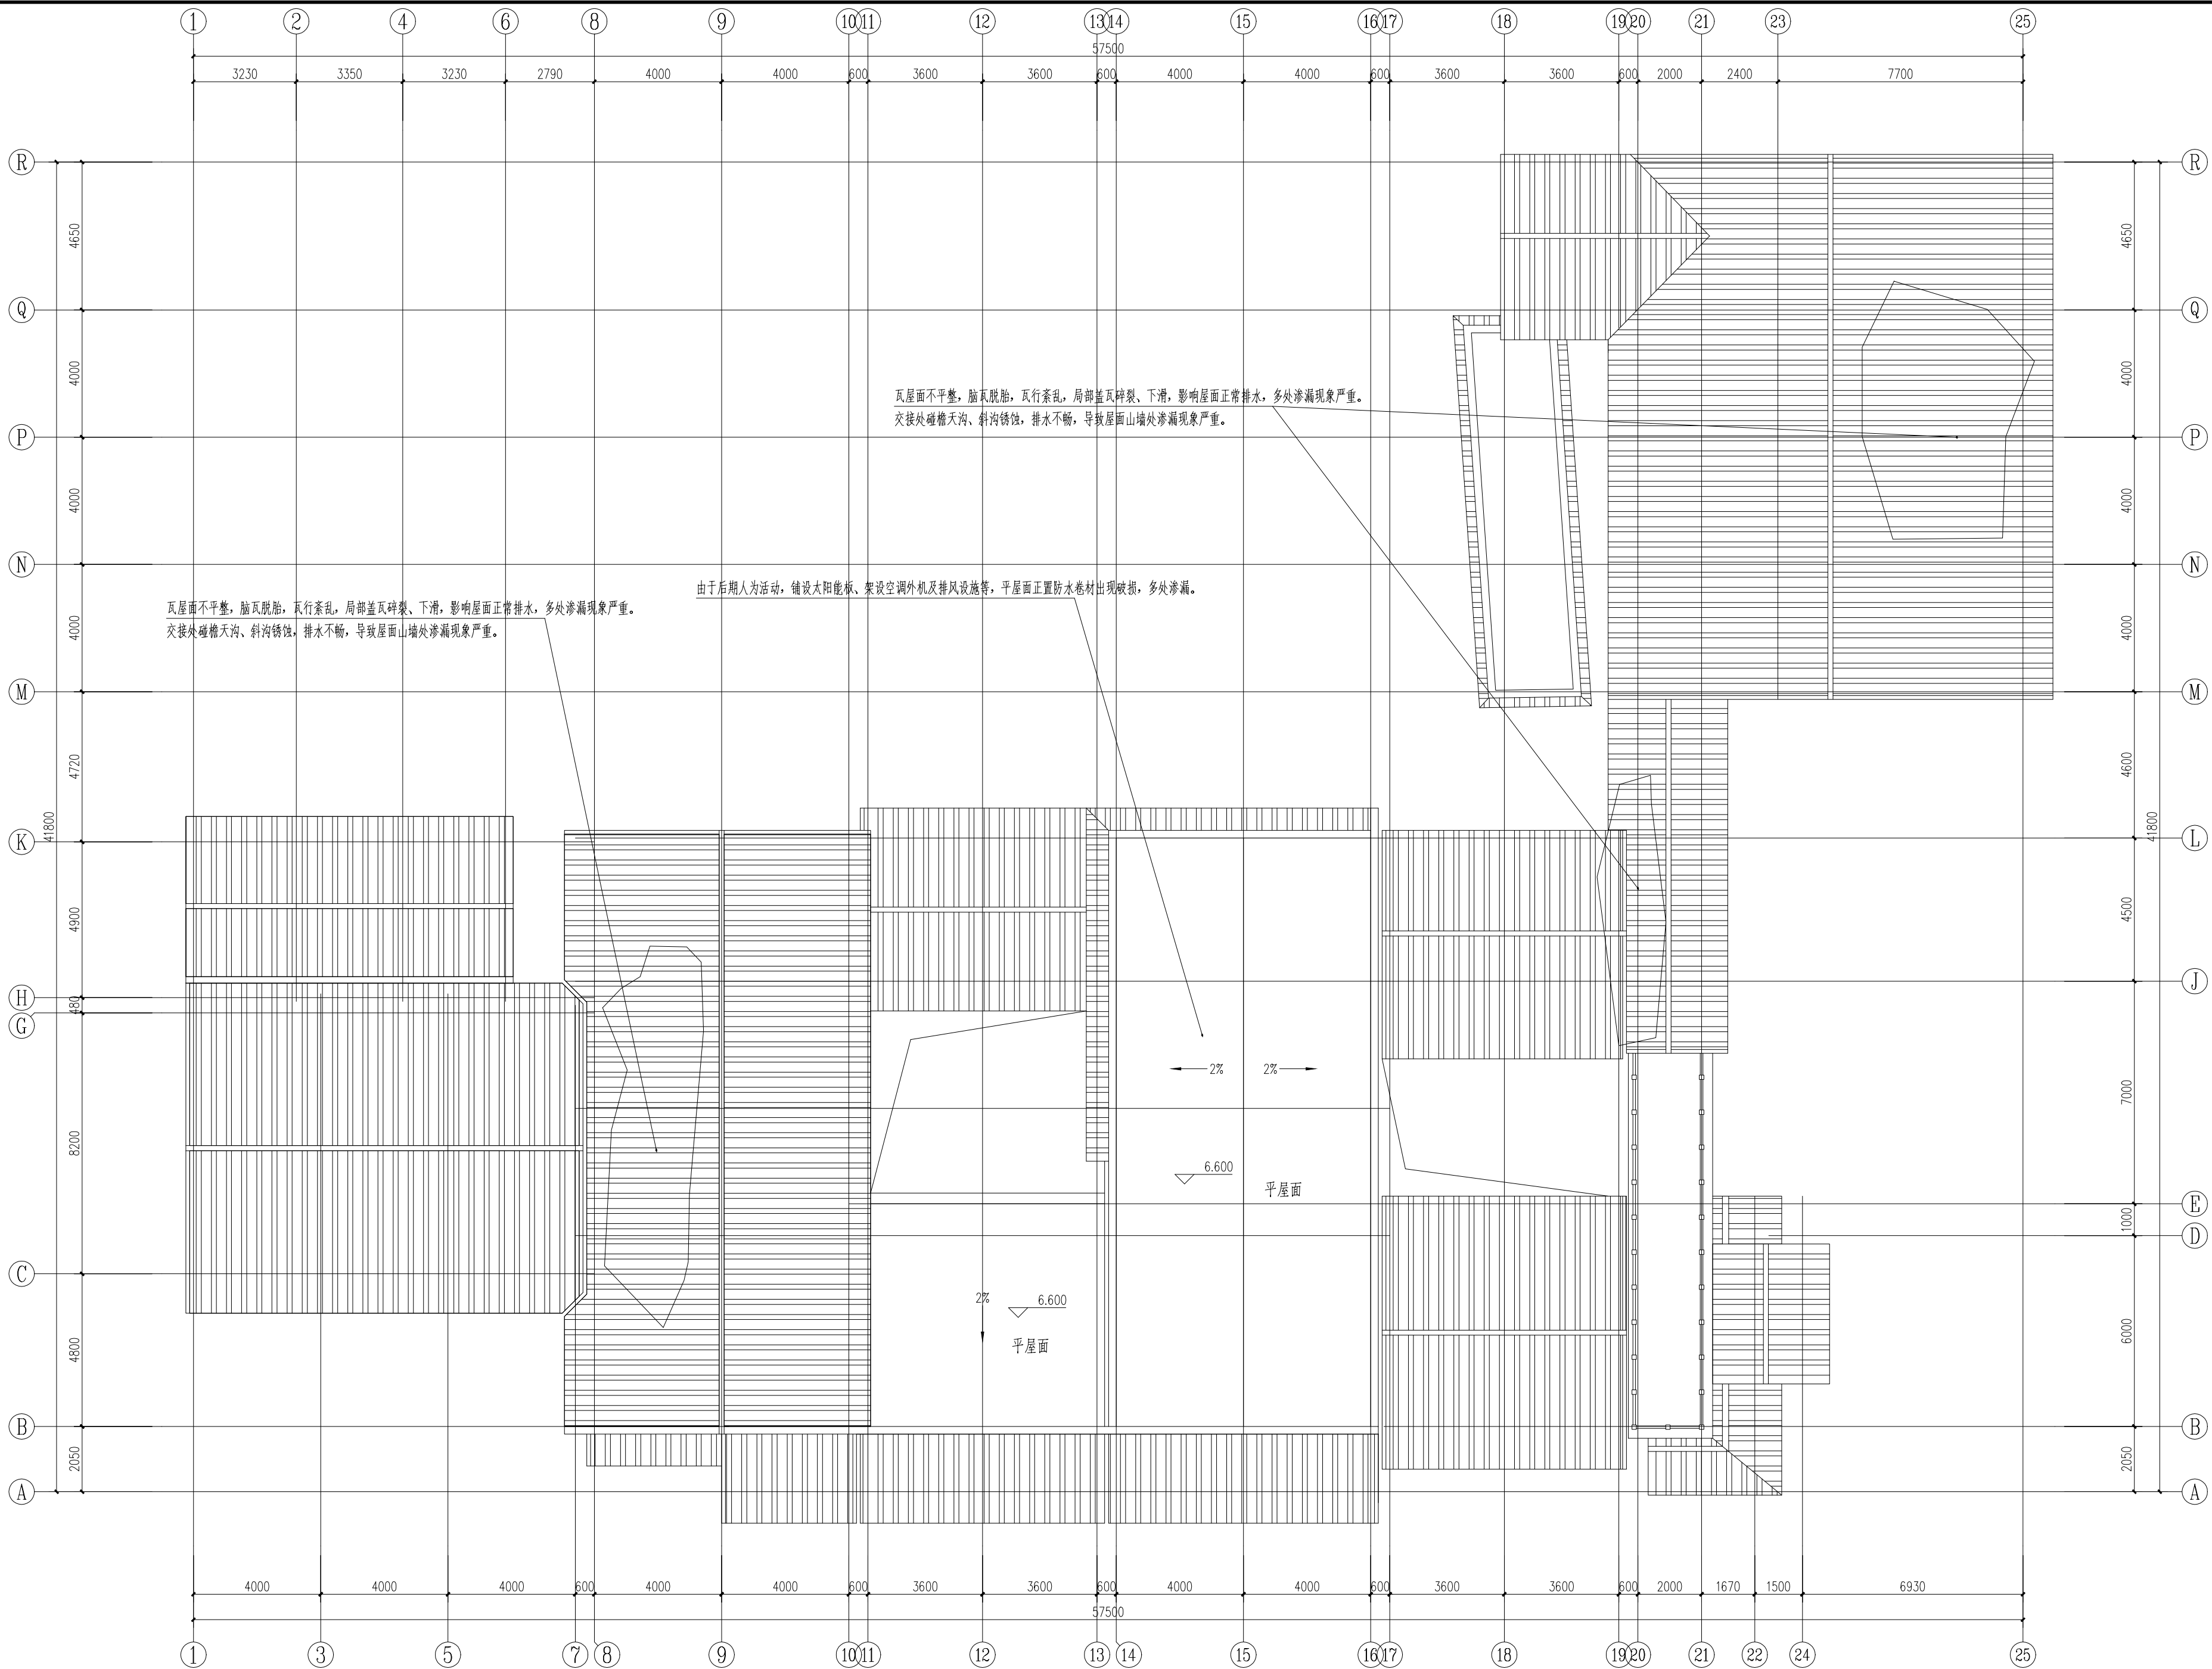
11# 15# 16#楼屋顶平面现状图 1:100

| 序号 | 部位 | 名称 | 现状 | 措施 |
|---|---|---|---|---|
| 2 | 屋面 | 瓦屋面 | 11#15#16#：瓦屋面不平整，脑瓦脱胎，瓦行紊乱，局部盖瓦碎裂、下滑，影响屋面正常排水， | 屋面原SBS防水层改为单层4mm厚SBS防水卷材。 |
| | | | 多处渗漏现象严重，交接处碰檐天沟、斜沟锈蚀，排水不畅，导致屋面山墙处渗漏现象严重。 | 为防止屋面滑移，30厚M10砂浆中额外内配钢筋Φ8@400，过脊相连，其余部分按原工程做法重新铺设小青瓦屋面。 |

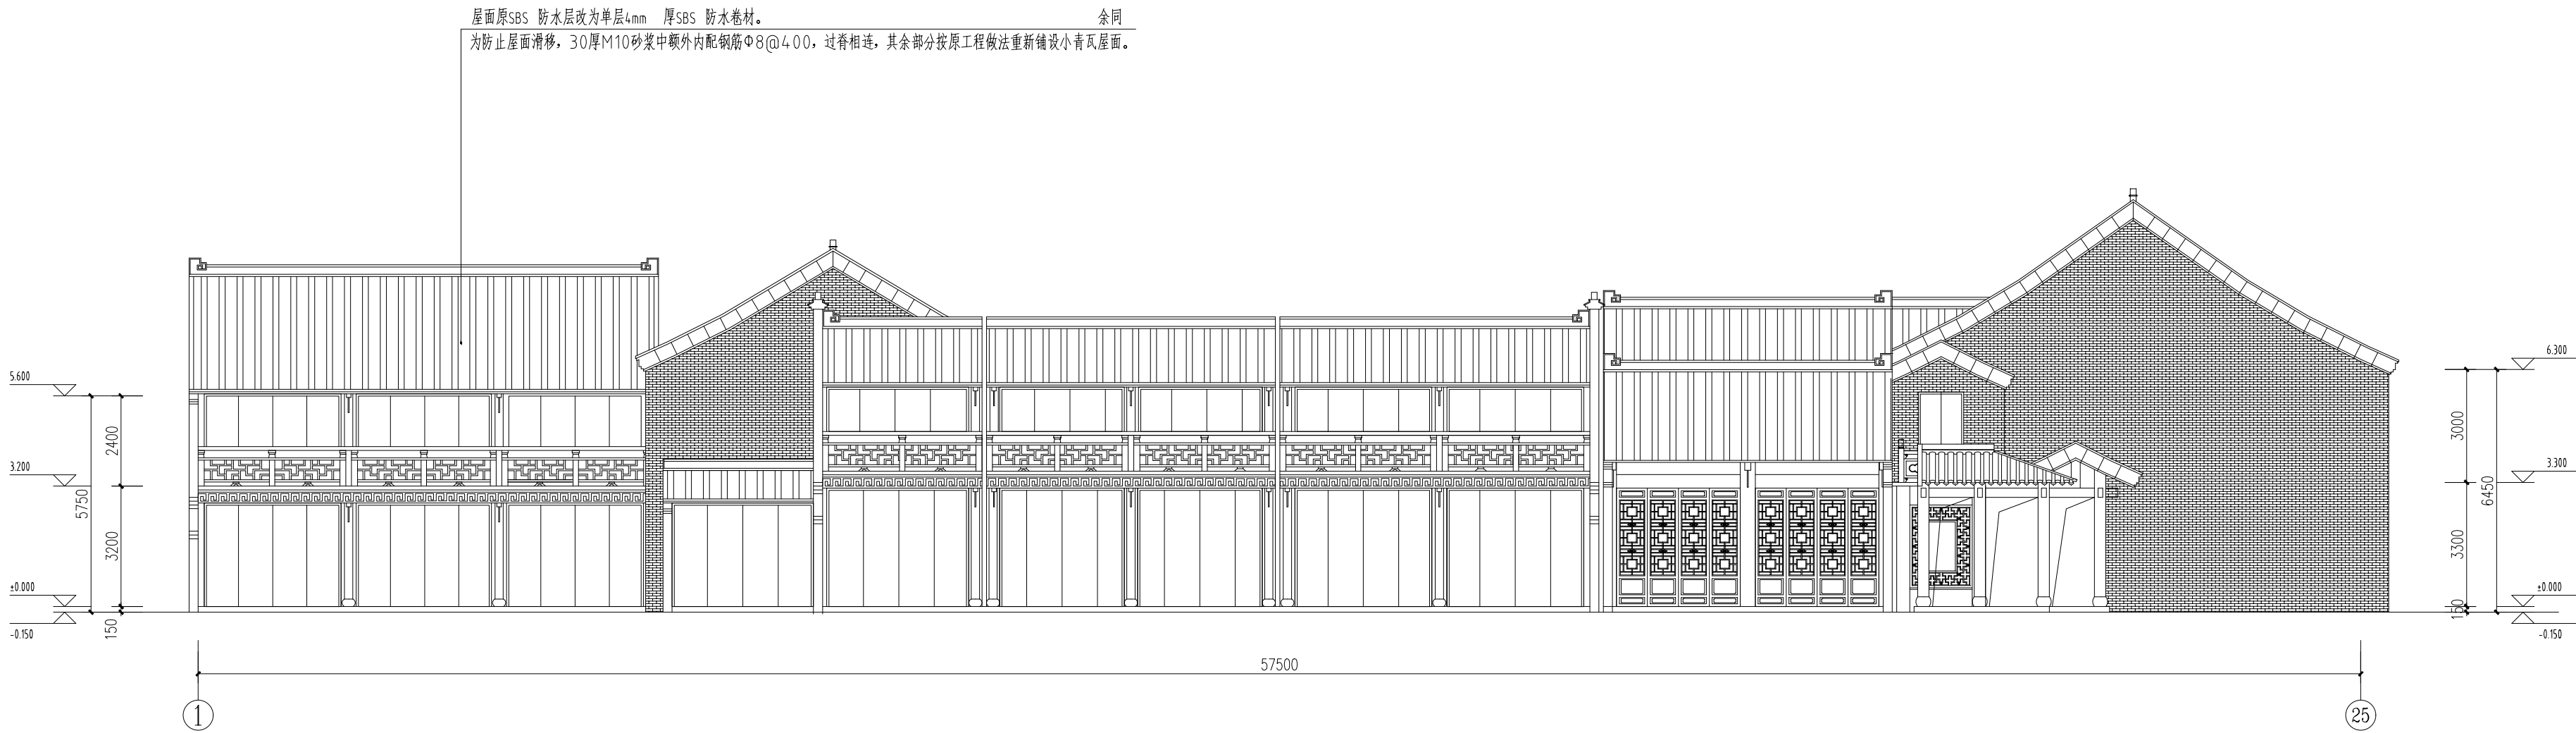
11#15#16#楼西立面修缮图 1:100

| 序号 | 部位 | 名称 | 现状 | 措施 |
|---|---|---|---|---|
| 3 | 砖墙 | | 山墙博风局部脱落，山墙、短窗下槛墙表面平整，基本垂直，无明显变形和倾斜。 | 修补破损的山墙博风（混凝土做旧），其余本次修缮暂不扰动。 |

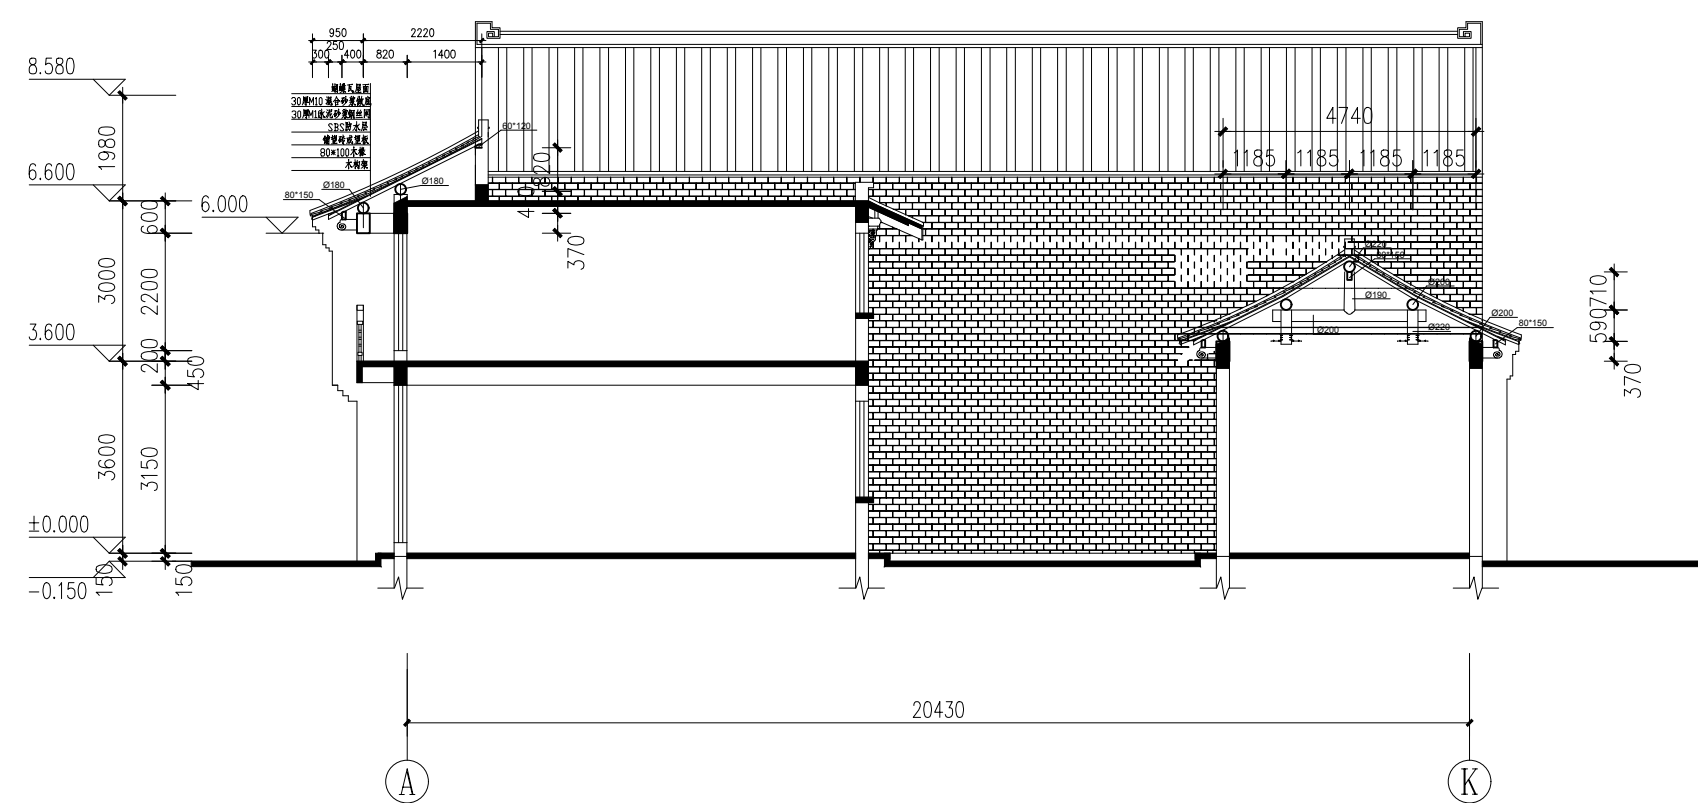
11#15#16#楼 1-1 剖面现状图 1:100

| 序号 | 部位 | 名称 | 现状 | 措施 |
|---|---|---|---|---|
| 1 | 屋面木结构 | 屋面结构 | 受风雨侵蚀影响，外檐出檐椽、飞椽椽头出现不同程度的糟朽、腐烂现象。 | 屋面瓦望落地，重点对隐蔽部位的屋面木结构进行检查。 |
| | | | 加之室内吊顶、11#15#16#楼的淋浴等设施，通风不畅导致屋面木望板、椽、檩等闷烂现象较严重。 | 整修屋面结构，因腐朽失去承载能力的木椽、飞椽和木望板等均应按原规格尺寸重新配换。 |
| | | | 在屋面荷载的长期作用下，局部木构件表面产生顺纹裂缝。 | 梁、檩等横向构件的修缮措施：(1)当裂缝较轻微时(W≤3mm)，可用铁箍直接加固； |
