# 甘熙宅第

全国重点文物保护单位甘熙宅第  
南捕厅19号院西偏院修缮工程

东南大学建筑设计研究院有限公司

## 第二部分设计方案

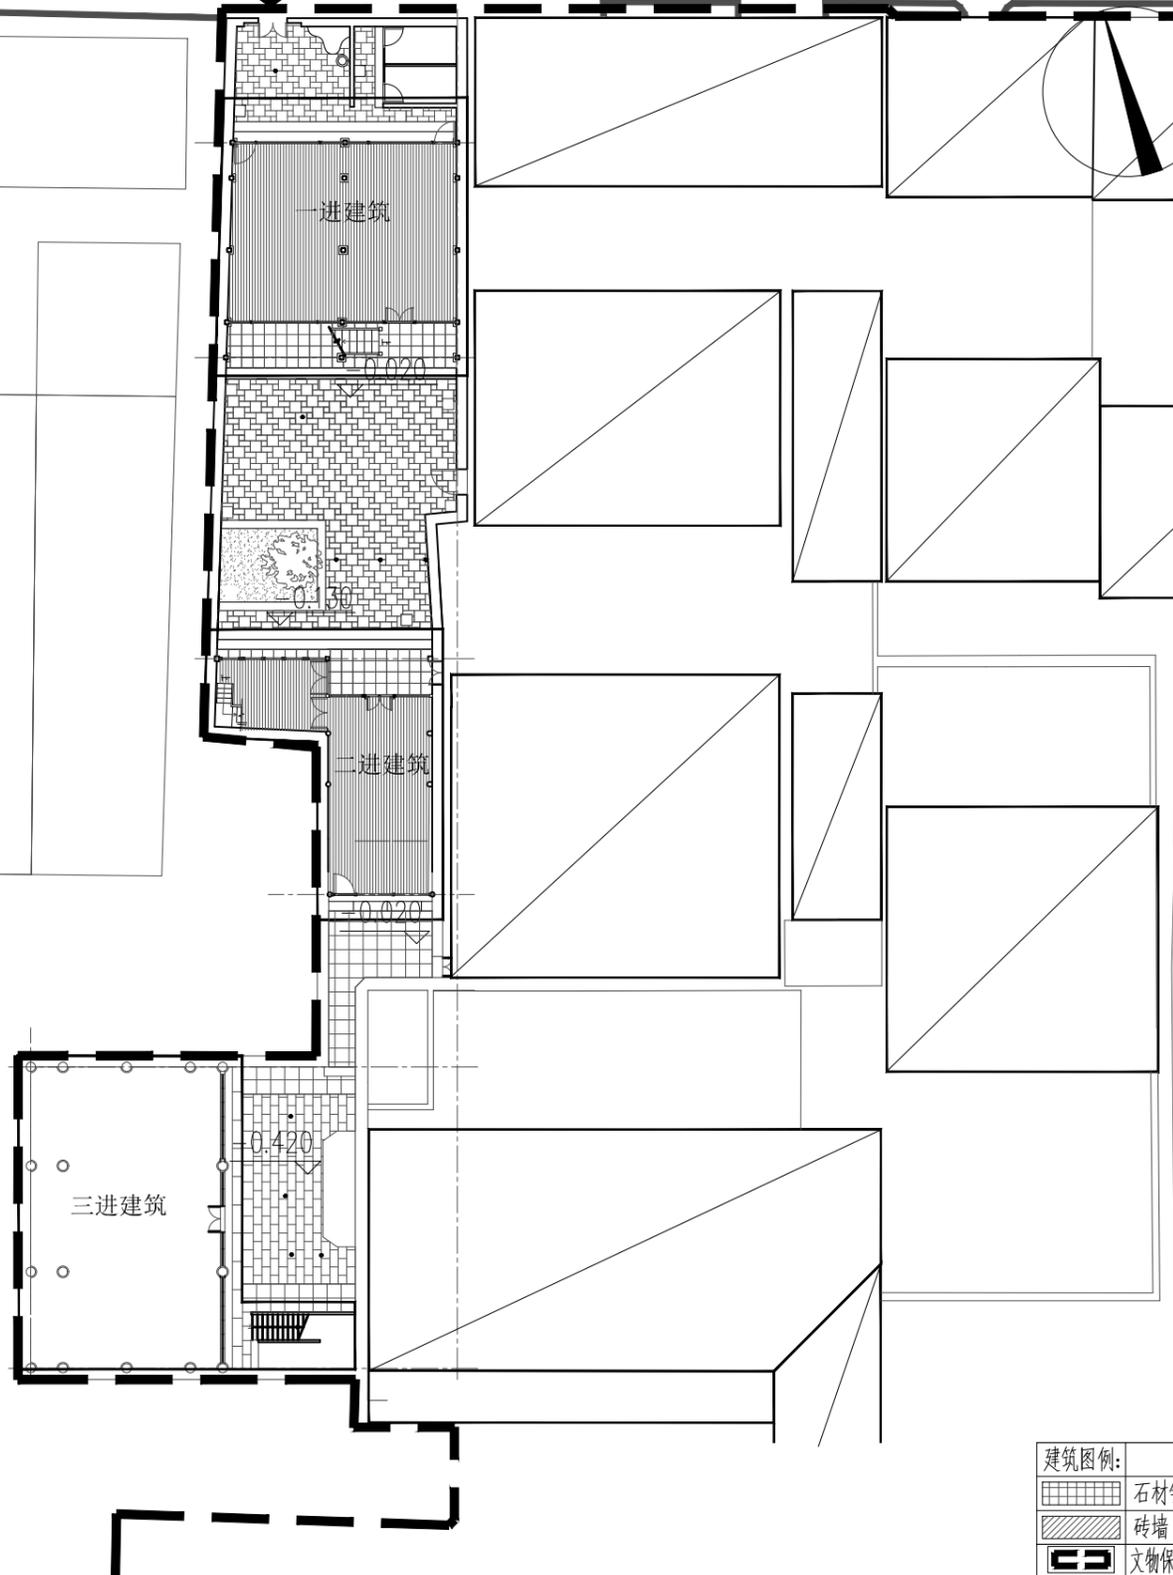
| 设计阶段 | 勘察图 | 图纸编号 | KC22 |

1. 台阶: 青石砌筑的台阶, 九十年代维修, 保存较好, 南北入口部位阶沿石均有局部破损, 总计 11.5cm<sup>2</sup>
2. 散水: 散水与室外铺地一体化设置
3. 地面: 一层地面为青砖铺地, 保存较好; 拆除一层木地板露出青砖铺地约 63m<sup>2</sup>; 二层木地板局部油饰磨损脱落漆约 12m<sup>2</sup>。
4. 檐柱柱础石: 表面风化、破损约 30%

1. 门窗：南立面长窗、和合窗、横风窗等，为九十年代维修，做法工艺多使用现代方式。长窗下槛槽朽损坏40%，油饰不同程度龟裂、脱落30%
2. 木基层：南立檐口椽子、飞椽槽朽20%  
檐下飞椽、椽子、望板等油饰空鼓、脱落40%
3. 屋面：局部长草10%，瓦件缺失5%，捉节夹奎灰脱落10%
4. 檐柱：正贴檐柱底部油饰脱落0.3m<sup>2</sup>，檐柱柱础破损30%
