中义渡大桥水下构件维修项目

施工图设计

设计说明

根据《2025年金湖县农村公路桥梁水下构件检测项目-中义渡大桥水下桩基检测报告》，检测 92 根桩基中 18 根较为严重，有砼破损、钢筋笼外露情况，其中 8 根桩基砼破损深度大于 0.1m。其余桩基或墩柱共计 66 根出现冲刷露骨料及小面积砼破损露筋现象。针对桥梁水下基础构件在检测中发现的桩基局部砼破损、钢筋笼外露，砼剥落、侵蚀露骨料等病害情况提出解决方案。

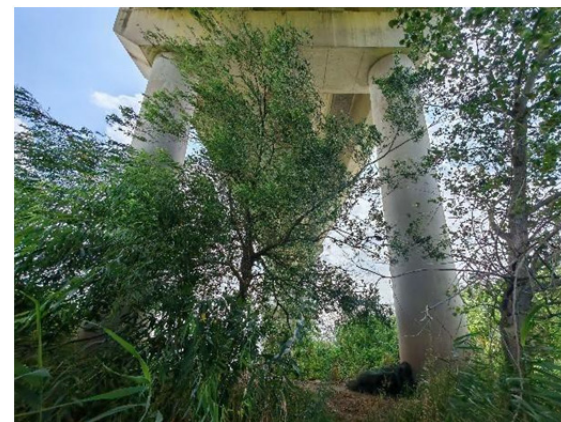
图 39#墩小桩号侧状况照

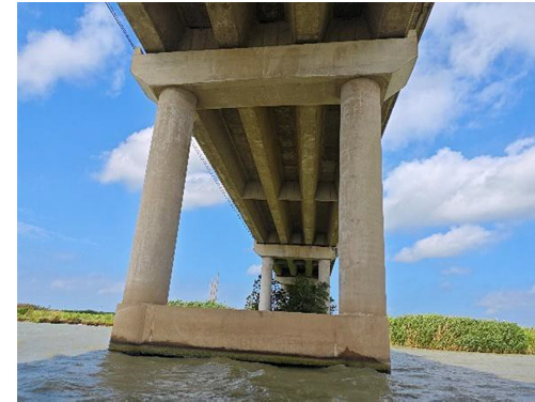
40#墩大桩号侧状况照

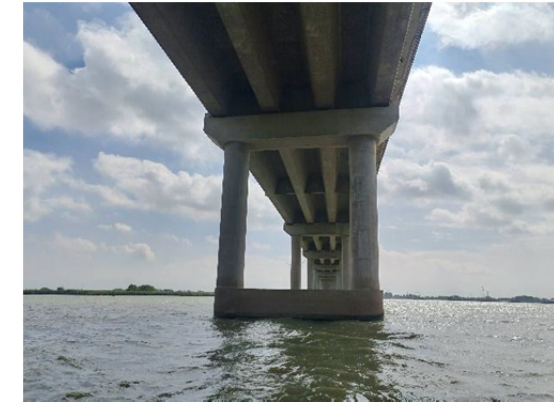
40#墩小桩号侧状况照

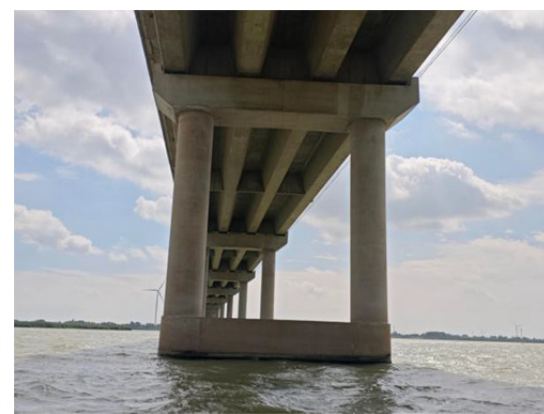
41#墩小桩号侧状况照

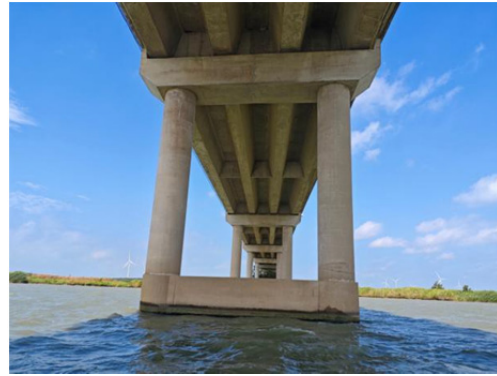
42#墩大桩号侧状况照

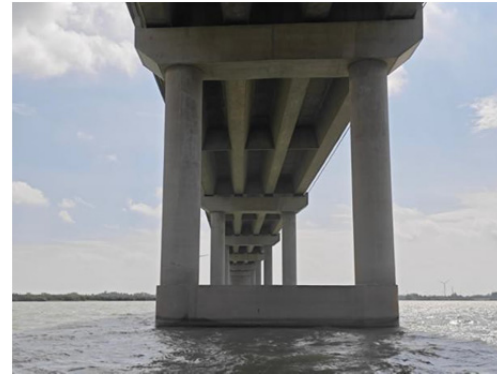
42#墩小桩号侧状况照

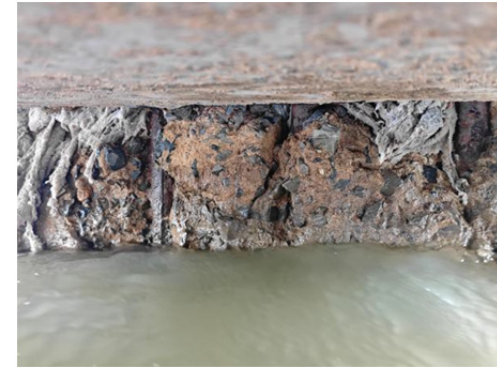
序号	墩台编号	病害种类	病害描述	几何参数	评定标准
13	42-1#墩	锈胀露筋	系梁上0.65m 处, 四周锈	$S=4.06 \times 0.39$	2
14	42-1#桩	砼破损、露筋	3:00 方向, 系梁下, 砼破	$S=0.36 \times 0.21$	2
15		露骨料	12:00 方向, 水面下, 冲刷	$S=0.36 \times 0.62$	2
16	42-2#墩	露骨料	1:00~6:00 方向, 近系梁	$S=1.96 \times 0.12$	2
17	42-2#桩	/	未见明显病害	/	1

42-1#桩砼破损、露筋

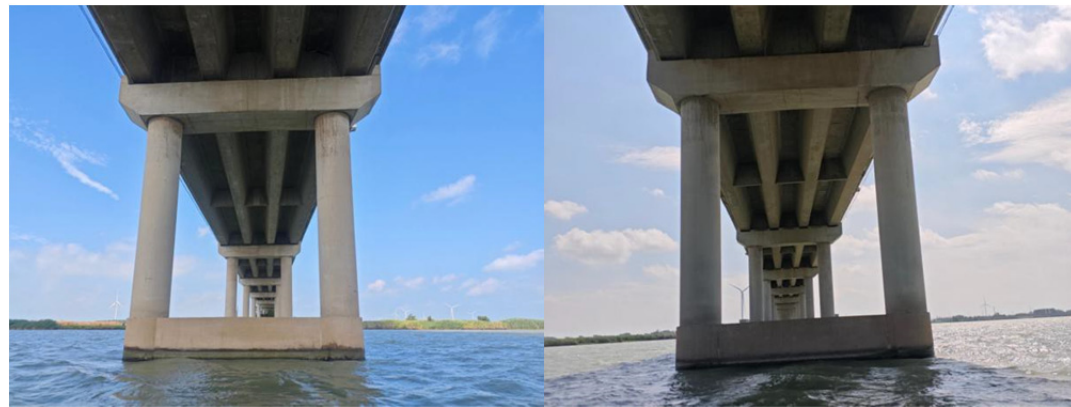
43#墩大桩号侧状况照

43#墩小桩号侧状况照

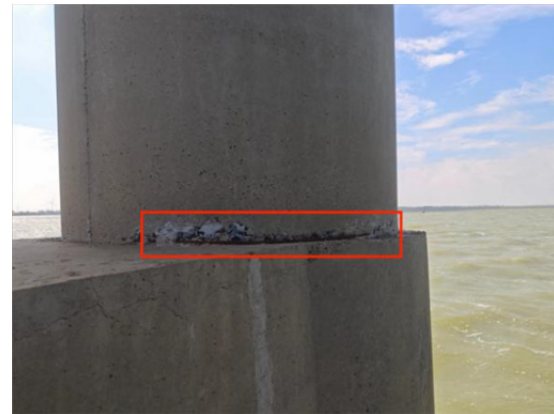
44-2#墩露骨料、露筋

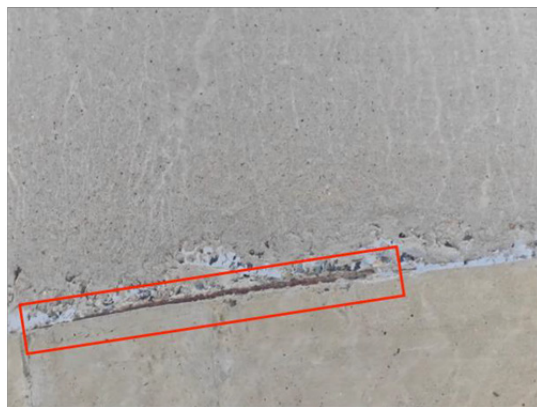
38	46-1#桩	砼破损、露筋	3:00~5:00 方向, 水下 0.5m	$S=0.8 \times 1.1 \text{ m}^2$ $D=0.11\text{m}$	3
39	46-2#墩	露骨料、露筋	近系梁处, 四周露骨料、露	$S=3.4 \times 0.13 \text{ m}^2$	2
40	46-2#桩	/	未见明显病害	/	1

46-2#墩露骨料、露筋

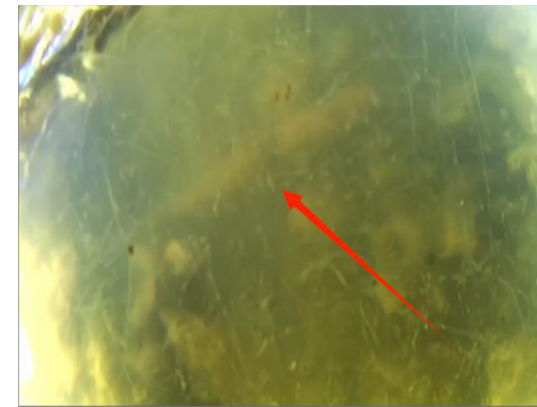
57-1#桩砼破损、露筋

序号	墩台编号	病害种类	病害描述	几何参数	评定标准
94	57-1#墩	/	未见明显病害	/	1
95	57-1#桩	砼破损、露筋	6:00~7:00 方向, 水面处,	$S=0.83 \times 0.32 \text{ m}^2$	2
96	57-2#墩	/	未见明显病害	/	1
97	57-2#桩	砼破损、露筋	10:00~3:00 方向, 水面处,	$S=0.19 \times 0.45 \text{ m}^2$ $D=0.11\text{m}$	3
98	57-3#墩	锈胀露筋	4:00~6:00 方向, 系梁上	$S=1.31 \times 0.04 \text{ m}^2$	2
99	57-3#桩	/	未见明显病害	/	1

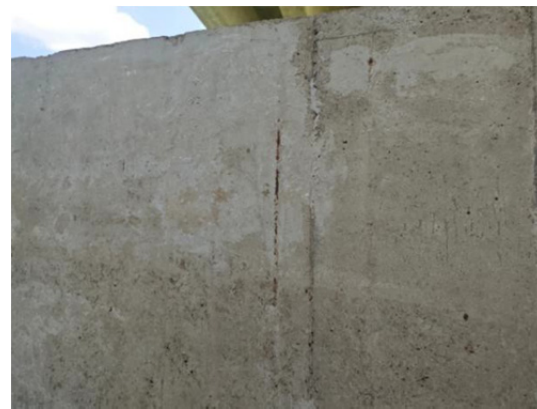
序号	墩台编号	病害种类	病害描述	几何参数	评定标准
100	58-1#墩	露骨料	6:00~11:00 方向, 露骨	$S=1.68 \times 0.77 \text{ m}^2$	2
101		锈胀露筋	1:00~3:00 方向, 系梁上	$S=0.78 \times 2.39 \text{ m}^2$	2
102	58-1#桩	/	未见明显病害	/	1
103	58-2#系	锈胀露筋	小桩面, 近58-2#墩处, 锈	$S=0.43 \times 0.05 \text{ m}^2$	2
104	58-2#墩	锈胀露筋	6:00~8:00 方向, 2 处锈胀	$S=1.39 \times 0.08 \text{ m}^2$	2
105	58-2#桩	砼破损、露筋	水下四周砼破损钢筋笼外	$S=4.8 \times 0.16 \text{ m}^2$	3

58-2#系梁锈胀露筋

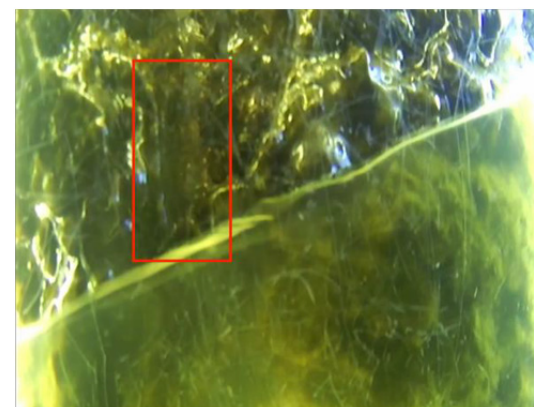
106	59-1#墩	锈胀露筋	6:00 方向, 系梁上0.23m 处, 锈胀露筋	$S=0.43 \times 0.37 \text{ m}^2$	2
107		露骨料	6:00~11:00 方向, 露骨料	$S=1.87 \times 1.49 \text{ m}^2$	2
108	59-1#桩	砼破损、露筋	8:00~10:00 方向, 水面处, 砼破损、局部露筋	$S=1.53 \times 0.22 \text{ m}^2$	2

59-1#桩砼破损、露筋

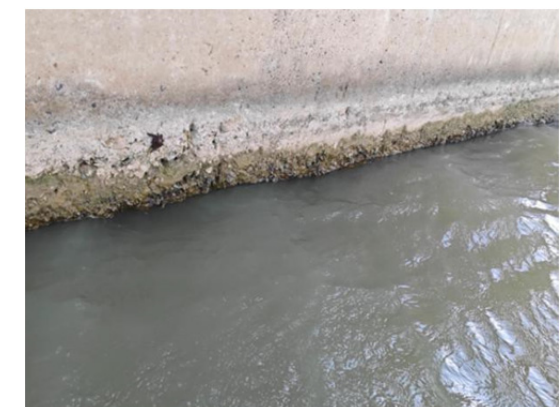
109	59#系梁	露骨料、露筋	小桩面, 露骨料; 底部露筋	$S=3.5 \times 0.15 \text{ m}^2$	2
110		锈胀露筋	大桩面顶部近59-2#墩处, 锈胀露筋	$S=0.35 \times 0.12 \text{ m}^2$	2
111	59-2#墩	露骨料	近系梁处, 四周露骨料	$S=3.01 \times 0.16 \text{ m}^2$	2
112	59-2#桩	砼破损、露筋	水下0.15m, 四周钢筋笼外露	$S=0.68 \times 5.43 \text{ m}^2$	3

59#系梁露骨料、露筋

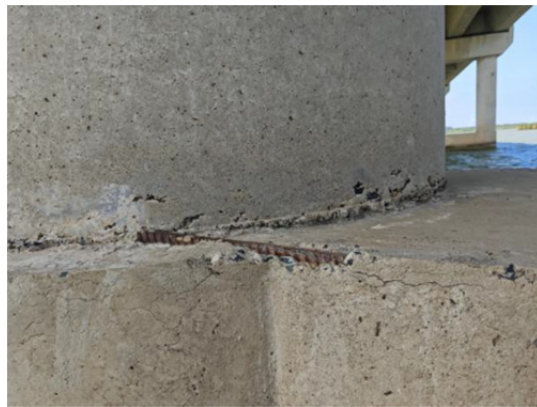
59#系梁锈胀露筋

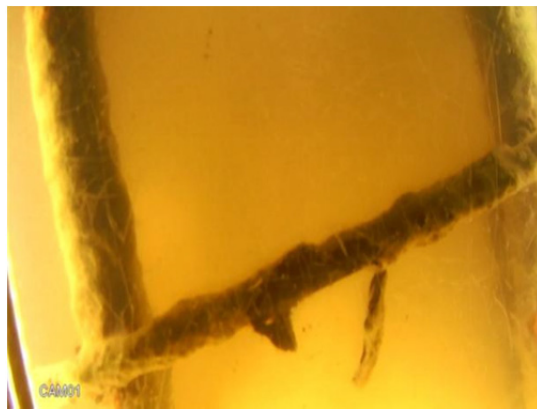
59-2#桩砼破损、露筋

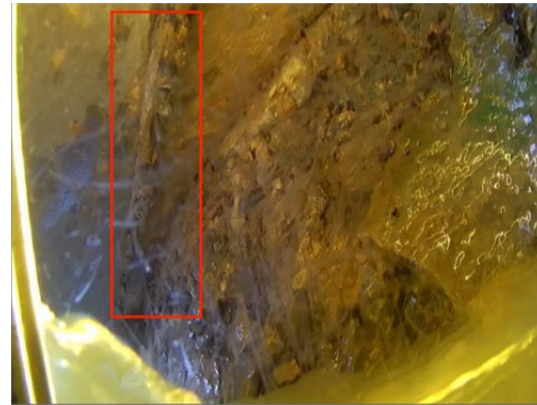
序号	墩台编号	病害种类	病害描述	几何参数	评定标准
127	62-1#墩	露骨料	6:00~11:00 方向, 系梁处,	$S=1.97 \times 1.46 \text{ m}^2$	2
128		露骨料	近系梁处, 四周露骨料	$S=3.13 \times 0.12 \text{ m}^2$	2
129	62-1#桩	砼破损	9:00~11:00 方向, 水下	$S=0.62 \times 0.36 \text{ m}^2$ $D=0.22\text{m}$	2
130	62-2#墩	锈胀露筋	9:00~2:00 方向, 近系梁	$S=1.68 \times 0.27 \text{ m}^2$	2
131		砼破损	6:00 方向, 系梁处顶部,	$S=0.19 \times 0.13 \text{ m}^2$	2
132	62-2#桩	砼破损、露筋	9:00 方向, 水面处, 砼破	$S=0.62 \times 0.43 \text{ m}^2$	2

62-2#桩砼破损、露筋

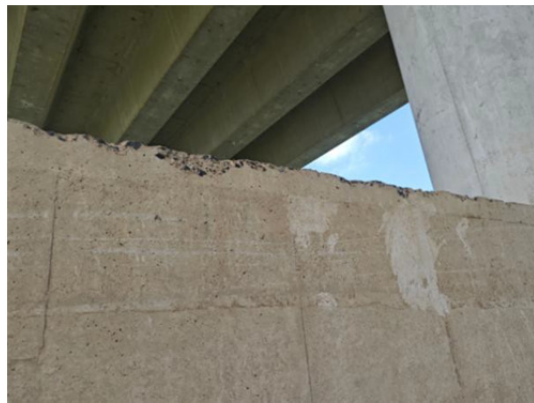
64-2#系梁锈胀露筋

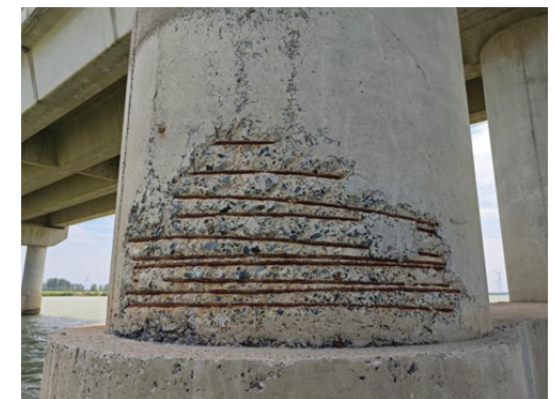
168	66-2#墩	露骨料	7:00~8:00 方向, 系梁处, 露骨料	$S=0.72 \times 1.31 \text{ m}^2$	2
169		锈胀露筋	6:00~8:00 方向, 系梁上 0.1m 处, 锈胀露筋	$S=1.47 \times 0.98 \text{ m}^2$	2
170		砼破损	12:00 方向, 系梁处顶部, 砼破损	$S=0.16 \times 0.14 \text{ m}^2$	2

66-2#墩锈胀露筋图

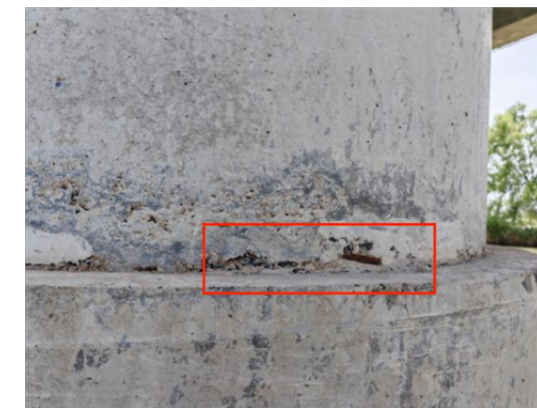
74-1#墩露骨料、露筋
