# 查勘图纸

扬州市公房管理中心

小盘谷住宅区-西轴线三进建筑修缮工程

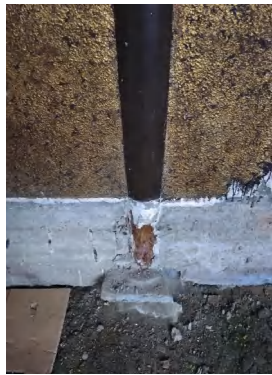
西次间、西梢间檐柱根部中度腐朽；

（1）第一进住宅瓦屋面进行翻铺，即（盘行盖修理），龙梢部位更换锈蚀铁皮；检查大木构架，划开墙体对严重糟朽、腐烂的木柱进行墩接修理；墙体基本垂直，清理铲除后的破损墙面，恢复内墙面纸筋灰面层；对木门窗进行整修；对油漆层进行修理出新；恢复室内方砖地面。
