# 万福闸 20 孔闸门防腐及止水橡皮更换工程

## 技术方案

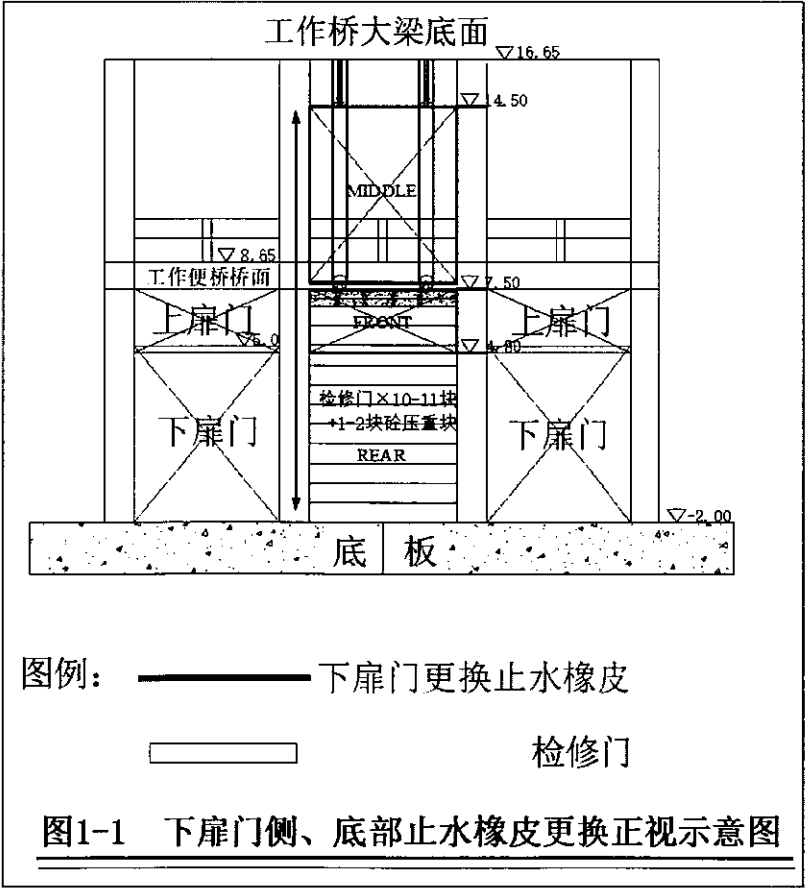
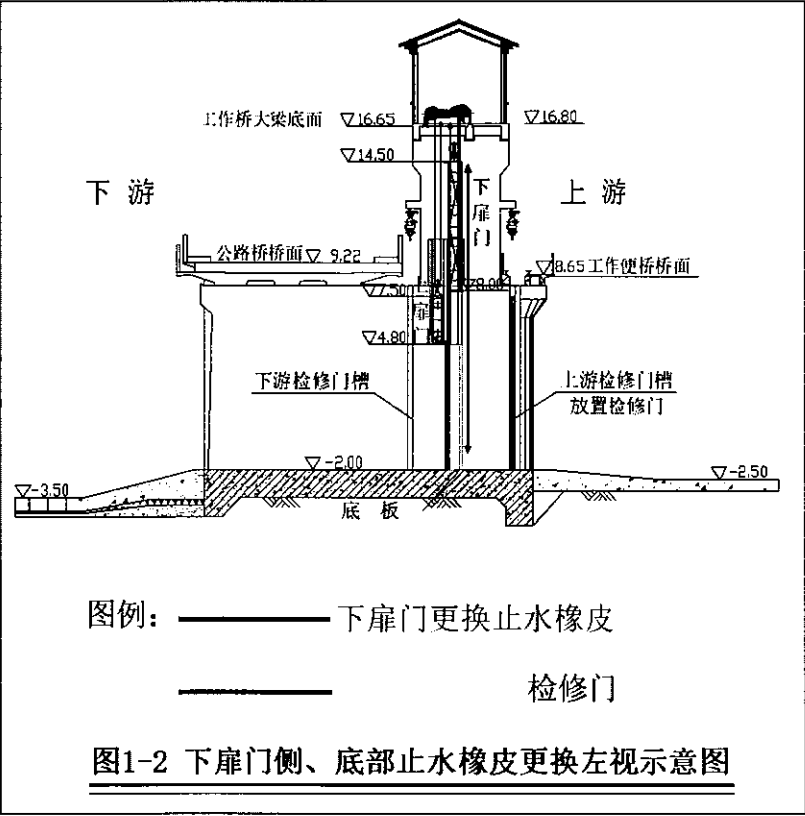
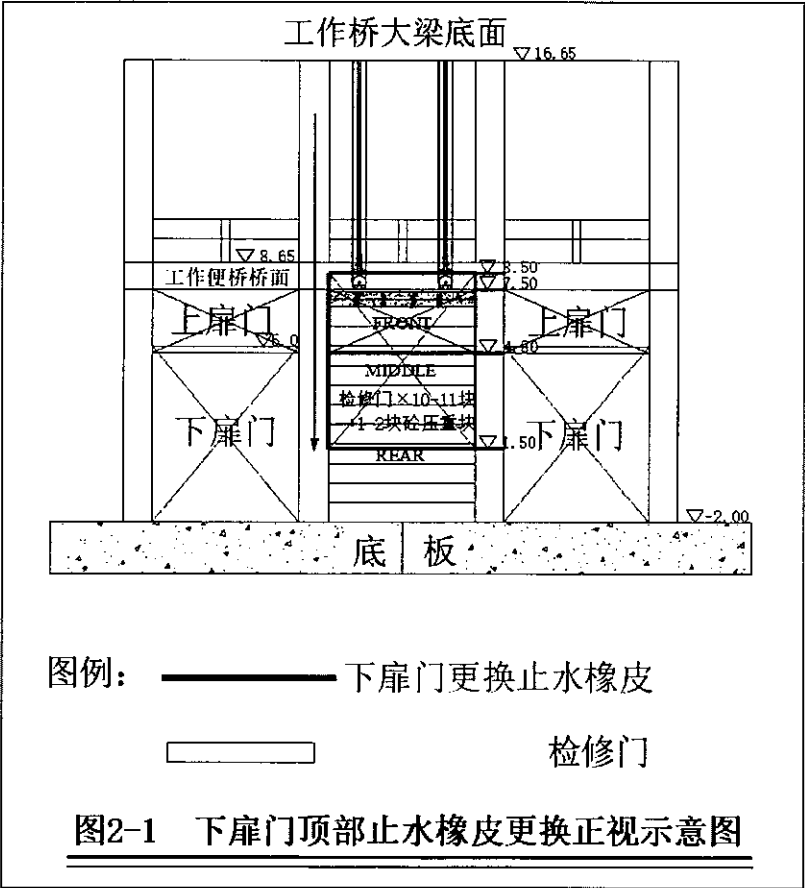
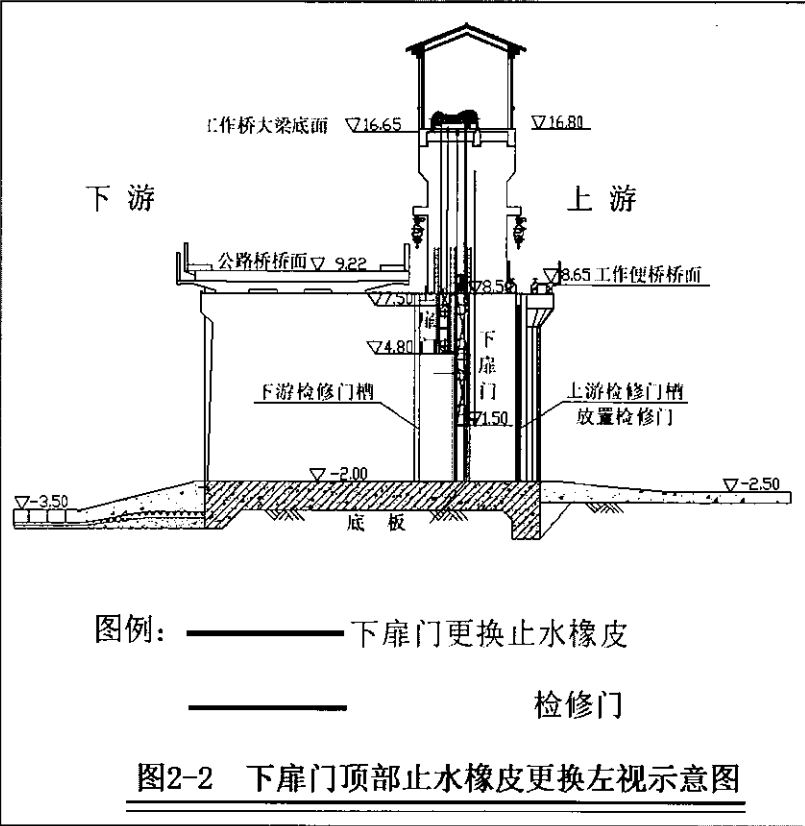
1-1、1-2、2-1、2-2。

根据工程现场实际情况，确定需更换止水装置的 20 孔下扉门。管理单位人员打开需维修孔启闭机机架内伸缩式防尘罩，拆除下扉门上限限位，提升下扉门，门顶升至▽14.5m 左右位置（开高 9.5m），施工人员站在上扉门顶部拆除需维修的下扉门门底及两侧下节下部止水压板、螺栓，拿出底止水压板及旧橡皮；下降下扉门，逐步拆除下节上部两侧止水压板、螺栓；继续下降下扉门，逐步拆除上节下、上部两侧止水压板、螺栓，待两侧止水压板及螺栓全部拆除后，使用钩绳吊出两侧旧止水橡皮；当下扉门降至门顶▽8.5m 左右位置（开高 3.5m），拆除需维修的下扉门顶部止水压板、螺栓及旧止水橡皮，并对上述维修部位的止水压板、螺栓、螺母等紧固件进行检查、更换；按门顶、门两侧、门底的顺序更换、安装新购置止水橡皮，止水压板、螺栓等紧固件固定，保证闸门止水密封良好，闸门漏水量满足相关规范要求。下扉门顶、侧、底止水橡皮维修更换示意图如图
