## 2025 年度常州市金坛区薛埠镇 唐庄水库维修养护工程

实施方案

#### 项目名称: 2025 年度常州市金坛区薛埠镇唐庄水库维修养护工程

编制单位: 江苏省太湖水利规划设计研究院有限公司

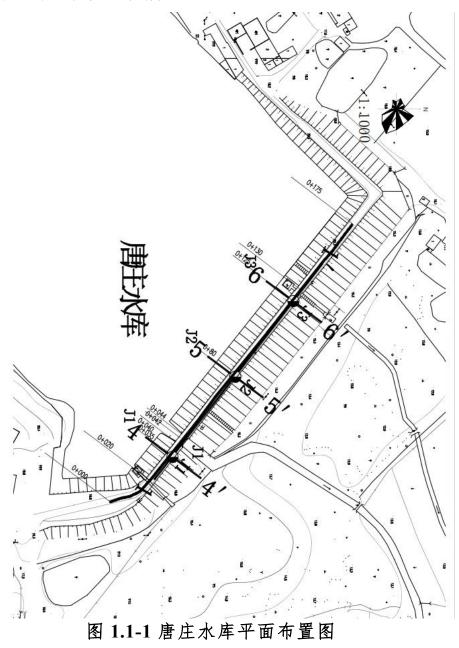
水库主要建筑物有: (1) 大坝一座,坝顶设计高程 21.40m (56 青岛高程,下同),坝顶宽度 3.5m,坝顶长度 249.0m,最大坝高 6.4m; (2) 低涵 1 座,为现浇混凝土箱涵,规格尺寸为 0.8m×1.0m (宽×高),配置 0.8m×1.0m 铸铁闸门,配 5t 手动螺杆式启闭机 2 台,进水口高程 15.5m,出水口高程 15.1m; (3) 高涵 1 座,为现浇混凝土箱涵,规格尺寸为 0.8m×1.0m (宽×高),配置 0.8m×1.0m 铸铁闸门,配 3t 手动螺杆式启闭机 1 台,进水口高程 17.20m,出水口高程 16.97m; (4) 开敞式溢洪道 1 座,堰顶高程 19.10m,净宽 4.0m。唐庄水库大坝平面布置见图 1.1-1。

水库平面布置图如下图所示:

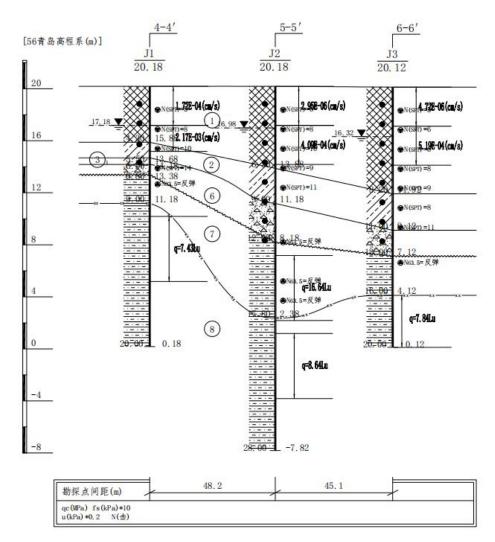
表 3.3-1 坝身及坝基地质钻探剖面图

根据区域地质资料结合现场工程地质勘探、地质测绘,场区大坝钻孔控制深度内揭露的地层有以下几层,自上而下描述如下:

- (1) 第四系全新统人工填土层(Q<sub>4</sub><sup>ml</sup>)
- ①层: 棕黄色、灰黄色粉质粘土,为坝身人工填土。干~稍湿,向下为很湿。表层 20cm 为水泥地面,钻探中本层见孔洞,较松。本次勘察揭露层厚 4.30~8.20m。
  - (2) 第四系全新统冲洪积层 (Q4al+pl)
- ②层: 黄色夹灰色粉质黏土, 很湿, 软塑~可塑, 干强度中等, 见植物根茎水孔洞。大部分分布, 本次勘察揭露层厚 1.20~2.80m。
- ③1层:暗黄,褐黄色粉质黏土,可塑~硬塑,稍湿,含铁锰质结核,底部含砾石。零星分布,本次勘察揭露层厚 0.50m。
  - (2) 第四系全新统残坡积层(Q4el+dl)
- ⑥层:风化残坡积碎石土,褐黄夹灰白色,层上部粘性土夹碎角砾粒,稍密~中密状态。局部分布,本次勘察揭露层厚 0.80~3.00m。
  - (3) 泥盆系(D)
- ⑦层:强风化粉砂质泥岩,灰色、灰白色,风化强烈,取芯多呈碎块状,局部风化呈土状。本次勘察揭露层厚 2.20~5.80m。
- ⑧层:中等风化粉砂质泥岩,灰色、灰白色,岩质较坚硬。取芯多呈短柱状,本次勘察揭露最大层厚11.00m。

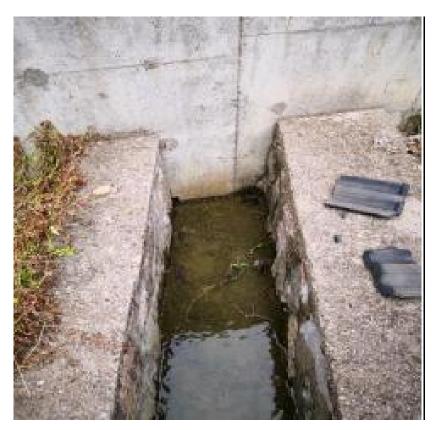
图 4.3-1 低涵两侧局部渗水

结合安全鉴定结论以及现场检查来看,水库 K0+040m~K0+060m (主坝右坝脚)、K0+122m~K0+135m(低涵 K0+130)坝体渗水。

原因分析:根据《碾压式土石坝设计规范》SL274-2001规定,防渗土料粘土心墙渗透系数应不大于 1×10-5cm/s,均质坝防渗土料渗透系数应不大于 1×10-4cm/s。根据安全鉴定阶段与本阶段室内岩土体试验与现场注水试验得出:大坝坝体填土渗透系数大于 1×10-4cm/s,且坝身与基岩接触面漏水严重,不满足规范要求,存在渗流安全隐患。

分析认为,大坝坝体渗漏可能是由于坝身填土密实度不均,分 期填筑质量不一,施工时碾压不密实所致。目前隐患并没有明显发 展扩大,但长期渗漏病害的存在,对大坝安全运行不利。因此,建 议对坝体进行工程防渗处理。

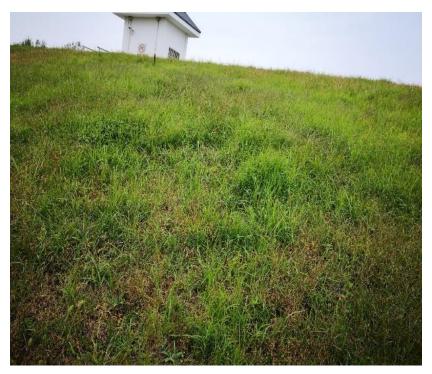
图 4.3-2 溢洪道右侧坝脚局部窨湿

此次勘察后发现溢洪道下游坝脚处部位窨湿现象,建议结合大坝的防渗处理,对溢洪道进行防渗处理。

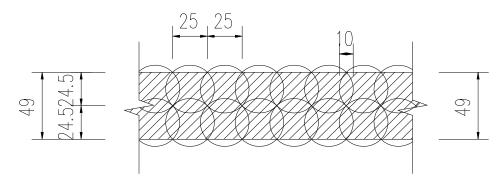
图 5.2-2 双排防渗墙大样图

- (1) 增设防渗墙:增设防渗墙,采用双排多头小直径水泥搅拌桩,桩径 35cm,桩长 4m 及 8m,设置范围为:桩号 0+000 至 0+193 长 193m,桩长 4m 及 8m。
- (2) 坡面草皮恢复: 现状大坝坡面因渗漏、脱坡等现象以及施工破坏等, 草皮覆盖率较低, 恢复草皮护坡铺设马尼拉草皮护坡675.5 m<sup>2</sup>。
  - 2、防汛道路恢复

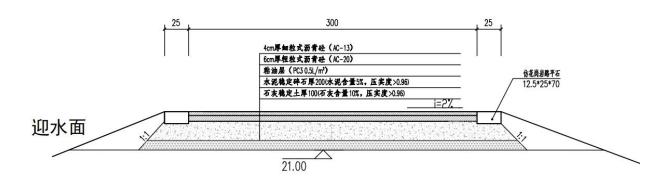
图 5.2-3 坝顶防汛道路断面图

设计坝顶道路净宽 3.0m, 沥青路面。坝顶道路自而下上结构层为: 石灰稳定土厚 200(石灰含量 10%, 压实度>0.96)、水泥稳定碎石厚 200(水泥含量 5%, 压实度>0.96)、6cm 厚粗粒式沥青砼 (AC-20),下设粘层、4cm 厚细粒式沥青砼 (AC-13),道路两侧设置仿花岗岩路平石。

现状水库坝顶宽度仅为 3.5m, 为沥青道路, 经多年运行, 已出现损毁, 另根据双排多头小直径搅拌桩防渗墙施工工艺要求, 其操作平台宽度不得小于 4m; 为保证施工效果, 自坝顶往下拆除 0.5m, 以设置操作平台, 待施工结束后, 恢复坝体及坝顶道路, 长 193m。

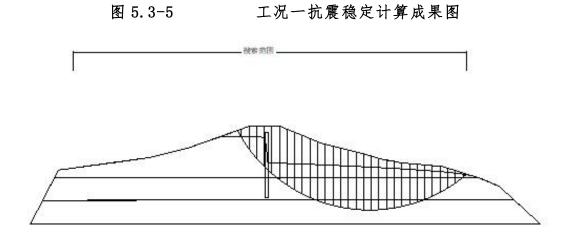
5.3-6 工况一抗震稳定计算成果图

正常运行期,有效应力法,毕肖普法,Fs=2.64128

计算工况	安全系数计算值 FS	最小安全系数
工况 1	设计水位 20.21m	2. 725	1. 15
工况 2	校核水位 20.68m	2. 641	1. 15
工况 3	水位骤降 20.68m→20.21m	2. 773	1.05

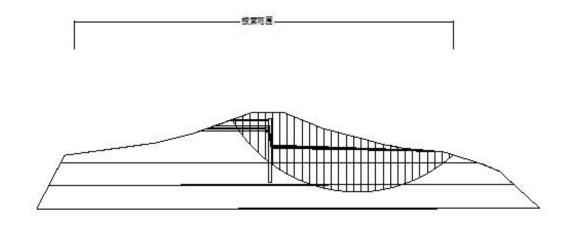
图 5.3-7 工况三抗震稳定计算成果图

正常运行期,有效应力法,毕肖普法,Fs=2.77268

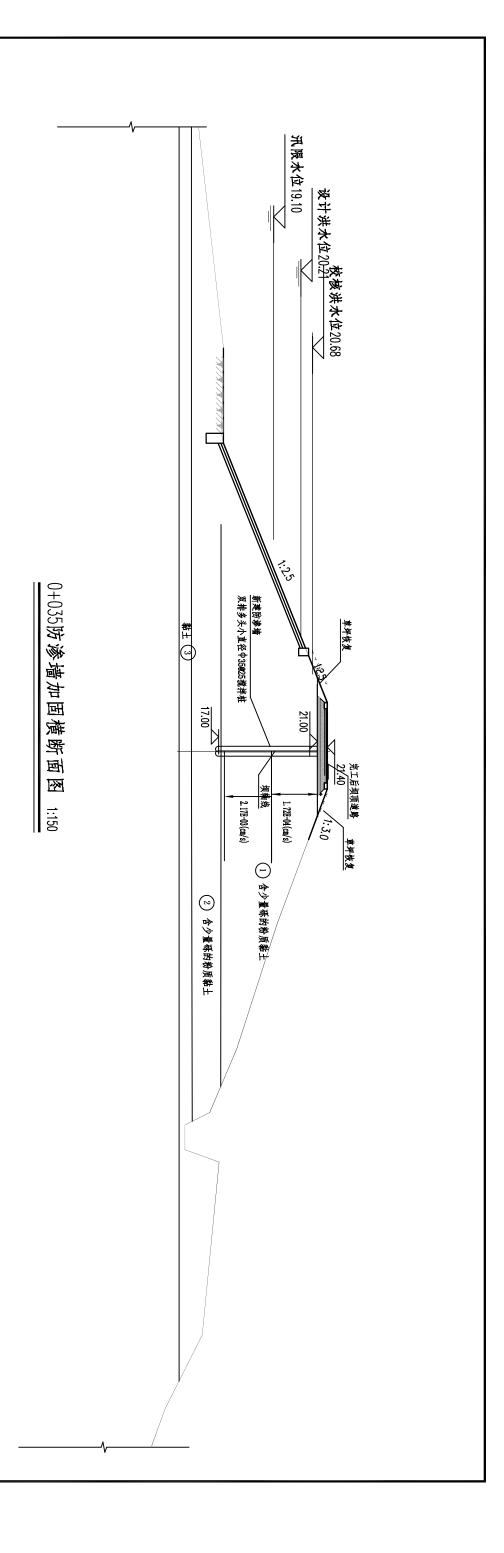
- 1、本图高程以米计(青岛基面),其余尺寸以厘米计。
- 2、防渗墙采用双排多头小直径搅拌桩,桩径 \$ 35cm,桩底控制高程为17.00m,桩顶高程21.00m,搭接长度10cm,最小成墙厚度不小于49cm。
- 3、施工前可拆除部分坝体,拓宽施工平台以利于搅拌桩防渗墙施工,多头小直径搅拌桩打桩机械应优选大功率55kw以上,以及配套打桩设施。
- 4、多头小直径搅拌桩防渗墙技术指标要求:
- a.固化剂采用42.5级普通硅酸盐水泥,水泥掺入量(占天然土重的百分比))15%;
- b.相邻墙施工间歇不超过24h。墙体的厚度不得小于0.22m;
- c.墙体的垂直度误差不大于H/300 (H为设计墙深);
- d.墙顶中心线允许误差为0~30mm;
- e.墙深偏差不大于200mm;
- f.墙体的渗透系数k应小于10-60cm/s, 28d抗压强度应不小于1.0MPa,

- 4、水泥搅拌桩防渗墙施工前应进行室内试验。确定水灰比、外加剂种类及接量、墙体渗透系数、抗压强度、渗透破坏比降等参数;水泥搅拌桩施
- 工前应根据设计进行工艺试桩;水泥浆水灰比0.5~0.6;参考水泥浆重度为1.776g/cm30。
- 5、多头小直径深层搅拌桩防渗墙施工时,为确保墙体连续采用套接。施工时要求相邻桩连续作业。如有间隔,相隔时间不宜超过10h。
- 6、防渗墙应满足设计质量,如搅拌桩施工过程中有砾石、石块应采取开挖、冲击锤等相应的施工方案,以保证防渗墙的完整性、有效性。

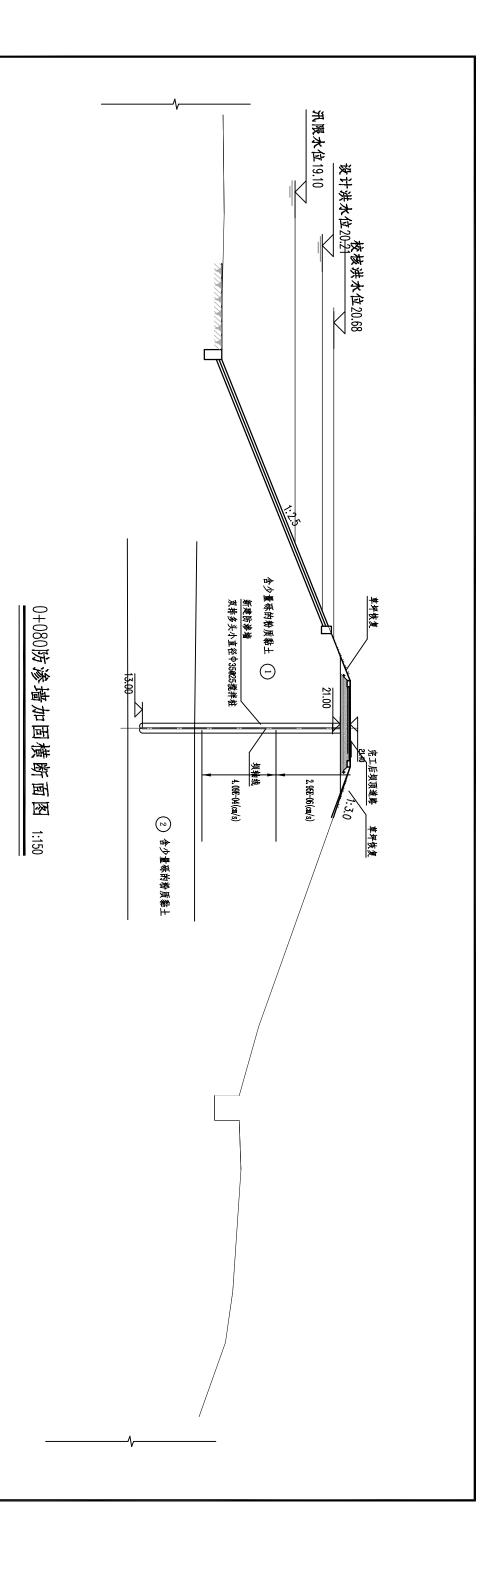
- 1、本图高程以米计(青岛基面),其余尺寸以厘米计。
- 2、防渗墙采用双排多头小直径搅拌桩。桩径中35cm。桩底控制高程为13.00m。桩顶高程21.00m。搭接长度10cm。最小成墙厚度不小于49cm。
- 3、施工前可拆除部分坝体,拓宽施工平台以利于搅拌桩防渗墙施工,多头小直径搅拌桩打桩机械应优选大功率55kw以上,以及配套打桩设施。
- 4、多头小直径搅拌桩防渗墙技术指标要求:
- a.固化剂采用42.5级普通硅酸盐水泥,水泥掺入量(占天然土重的百分比))15%;
- b.相邻墙施工间歇不超过24h,墙体的厚度不得小于0.22m;
- c.墙体的垂直度误差不大于H/300 (H为设计墙深);
- d.墙顶中心线允许误差为0~30mm;
- e.墙深偏差不大于200mm;
- f.墙体的渗透系数k应小于10-60cm/s,28d抗压强度应不小于1.0MPa;
- 喷以保证桩顶完整性。 g.水泥浆压力应大于20MPa,流量应大于30L/min,提升速度不大于20cm/min;设计桩顶以上宜预留覆土作盖重待旋喷桩完成后开挖。喷浆宜超出设计桩顶面并复
- 4、水泥搅拌桩防渗墙施工前应进行室内试验。确定水灰比、外加剂种类及掺量、墙体渗透系数、抗压强度、渗透破坏比降等参数;水泥搅拌桩施工前应根据
- 设计进行工艺试桩,水泥浆水灰比0.5~0.6,参考水泥浆重度为1.776g/cm30。
- 5、多头小直径深层搅拌桩防渗墙施工时,为确保墙体连续采用套接,施工时要求相邻桩连续作业,如有间隔,相隔时间不宜超过10h。
- 6、防渗墙应满足设计质量,如搅拌桩施工过程中有砾石、石块应采取开挖、冲击锤等相应的施工方案,以保证防渗墙的完整性、有效性。

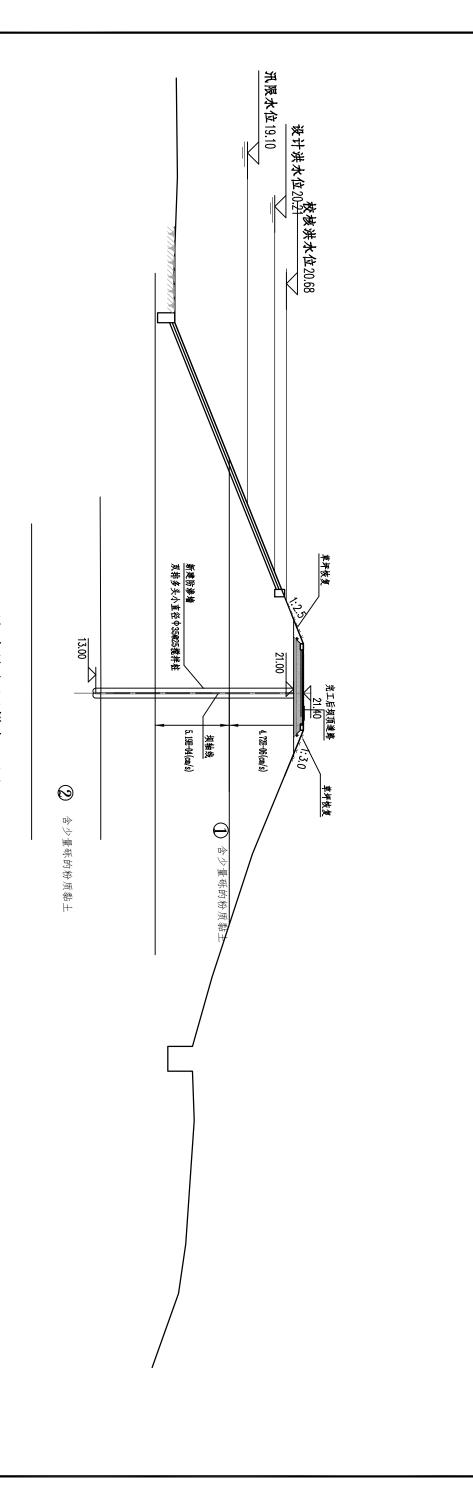
0+125防渗墙加固横断 쩸 函 1:150

- 施工前应根据设计进行工艺试桩;水泥浆水灰比0.5~0.6;参考水泥浆重度为1.776g/cm30。 4、水泥搅拌桩防渗墙施工前应进行室内试验。确定水灰比、外加剂种类及掺量、墙体渗透系数、抗压强度、渗透破坏比降等参数;水泥搅拌桩
- 5、多头小直径深层搅拌桩防渗墙施工时。为确保墙体连续采用套接。施工时要求相邻桩连续作业。如有间隔。相隔时间不宜超过10h。
- 6、防渗墙应满足设计质量,如搅拌桩施工过程中有砾石、石块应采取开挖、冲击锤等相应的施工方案,以保证防渗墙的完整性、有效性。

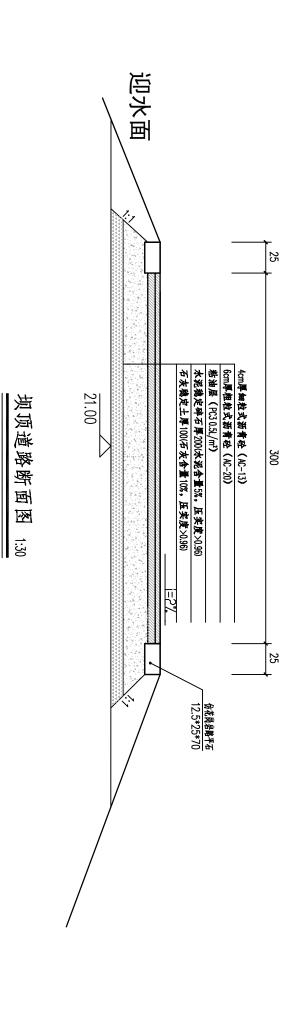
本图尺寸高程以米计,其余均以厘米计。
 上坝道路施工前应对现有路面以细石砼填充、找平。
 堤顶道路恢复前应先以黏土回填至原坝顶,分层压实、压实度不小于0.96,提 顶道路待土方压实后反开挖进行施工。
