报告编号: 23040908

# 东海体育中心体育场看台 既有建筑安全评估报告

工程名称: 东海县体育中心体育场看台

江苏省建筑科学研究院  
江苏建科鉴定咨询有限公司

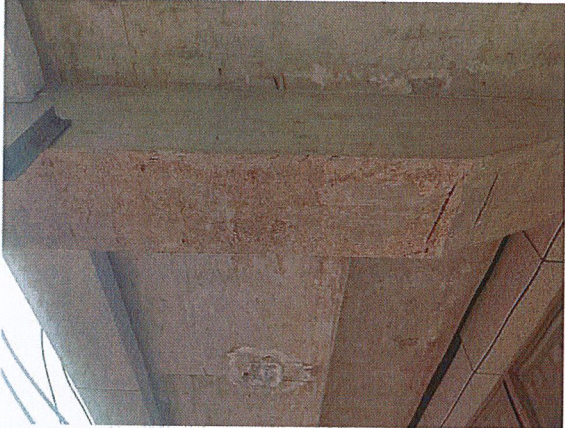
| 序号 | 检查结果 | 现场实景照片 |
|---|---|---|
| 1. | 一层 1×D~(1/D)轴梁存在表面风化、轻微露筋、锈蚀现象 | |

经现场检测检查，该建筑一层 D~(1/D)轴区域多数混凝土梁构件存在混凝土表面风化、锈胀裂缝、钢筋裸露锈蚀等现象；二层立体钢桁架杆件及连接节点部位普遍存在锈蚀现象，其中 1 轴、3 轴、5 轴、7 轴、9 轴、11 轴、15 轴、21 轴、25 轴、27 轴与混凝土柱锚固连接节点存在较严重锈蚀；一至二层部分非结构构件存在裂缝、渗水等非结构性损伤。综合分析，东海县体育中心体育场看台存在一定安全隐患。

(1) 请有资质单位对该建筑混凝土、砌体构件损伤进行专业修缮处理。

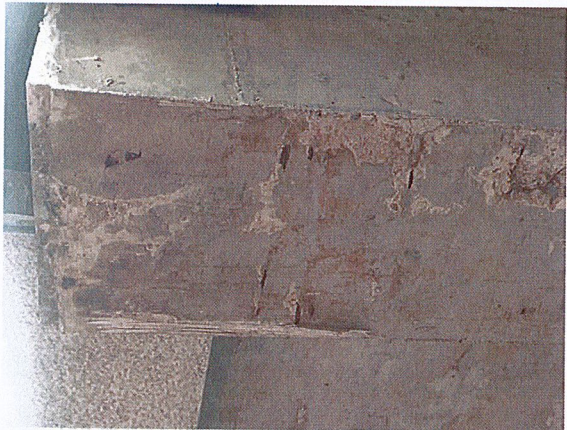
| 序号 | 检查结果 | 现场实景照片 |
|---|---|---|
| 2. | 一层 2×D~(1/D)轴梁存在轻微露筋、锈蚀现象 | |

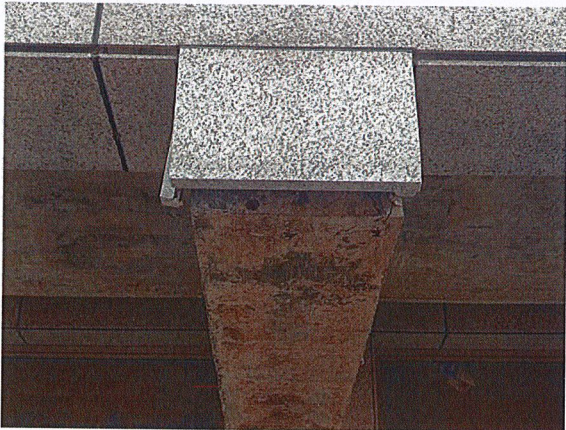
| 序号 | 检查结果 | 现场实景照片 |
|---|---|---|
| 3. | 一层 3×D~(1/D)轴梁存在表面风化、明显锈胀裂缝 | |

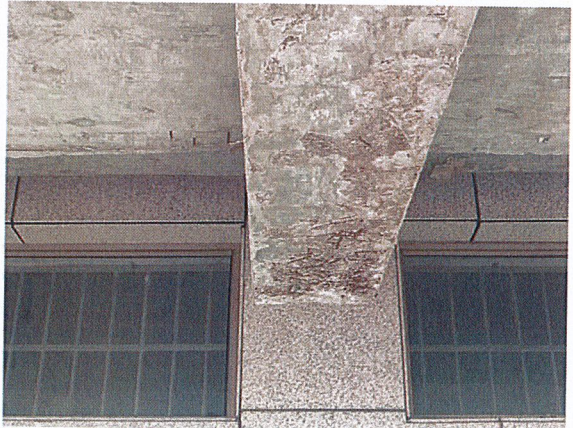
| 序号 | 检查结果 | 现场实景照片 |
|---|---|---|
| 8. | 一层 21×D~(1/D)轴梁存在表面风化现象 | |

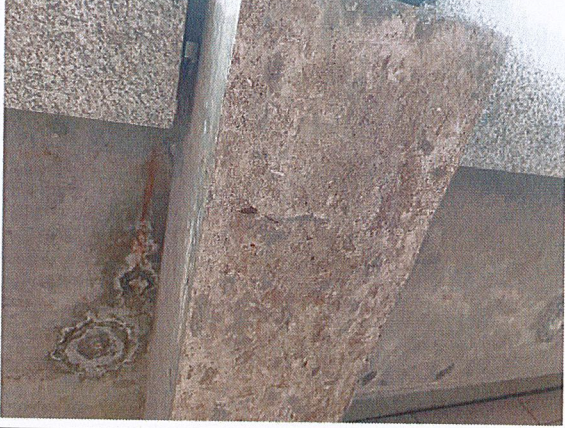
| 序号 | 检查结果 | 现场实景照片 |
|---|---|---|
| 10. | 一层 24×D~(1/D)轴梁箍筋存在轻微露筋、锈蚀现象 | |

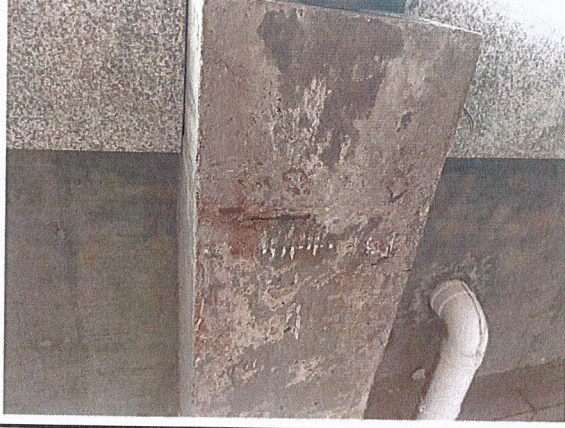
| 序号 | 检查结果 | 现场实景照片 |
|---|---|---|
| 11. | 一层 24×D~(1/D)轴梁存在轻微露筋、锈蚀现象 | |

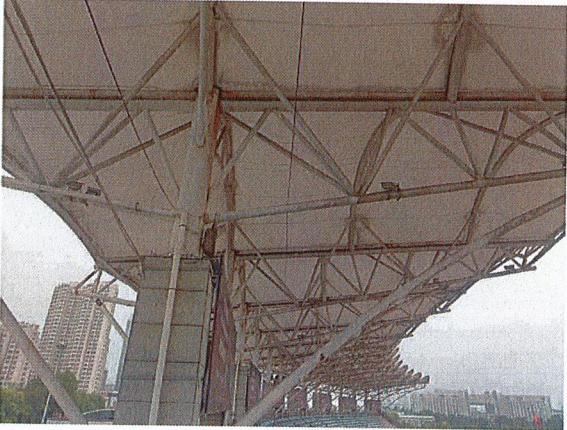
| 序号 | 检查结果 | 现场实景照片 |
|---|---|---|
| 18. | 钢结构构件普遍存在锈蚀现象 | |

(2) 请有资质单位对钢结构杆件及连接节点锈蚀部位进行除锈、防锈及补强处理。

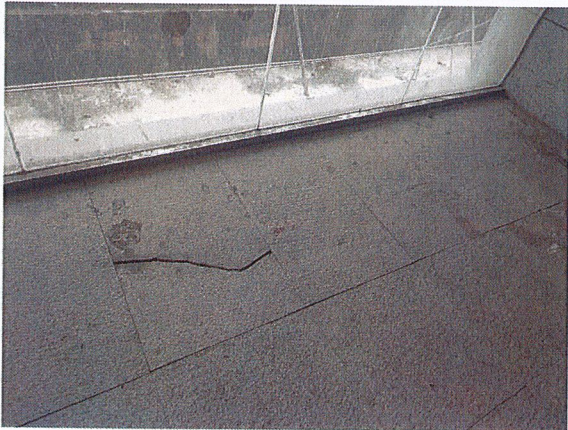
| 序号 | 检查结果 | 现场实景照片 |
|---|---|---|
| 6. | 一层 7~8×D 轴地面面砖存在明显开裂 | |

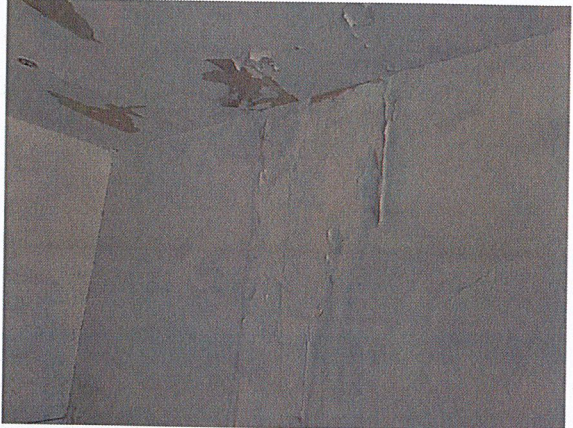
| 序号 | 检查结果 | 现场实景照片 |
|---|---|---|
| 32. | 二层 2~3×(1/B)轴墙体存在渗水痕迹 | |

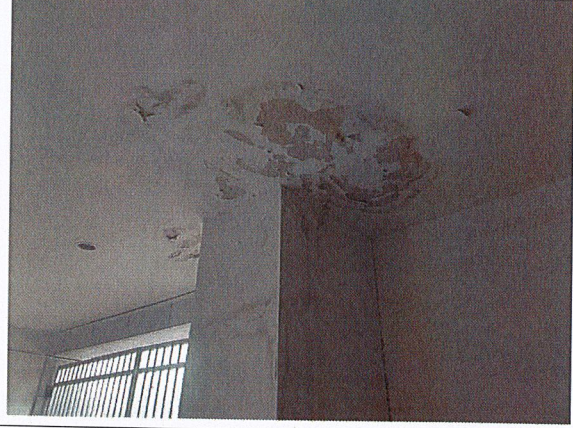
| 序号 | 检查结果 | 现场实景照片 |
|---|---|---|
| 34. | 二层 3×B 轴吊顶存在渗水痕迹 | |

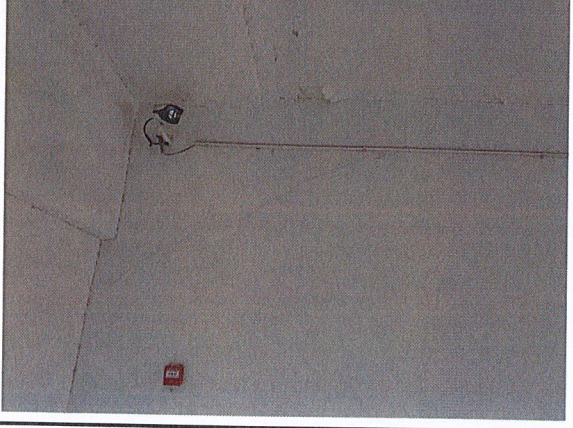
| 序号 | 检查结果 | 现场实景照片 |
|---|---|---|
| 35. | 二层 4×B~C 轴墙体存在明显斜向裂缝 | |

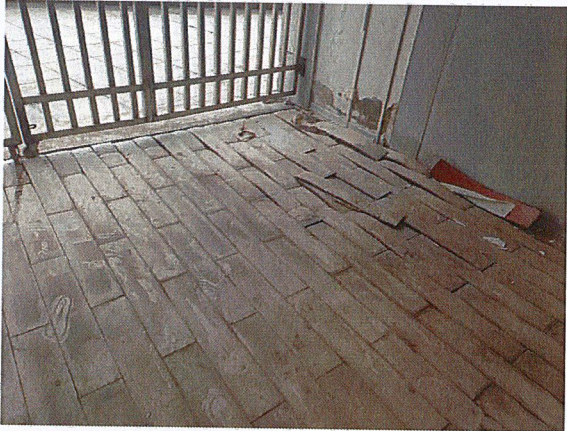
| 序号 | 检查结果 | 现场实景照片 |
|---|---|---|
| 39. | 二层 6~7×B~C 区域木地板存在明显鼓起、受潮 | |

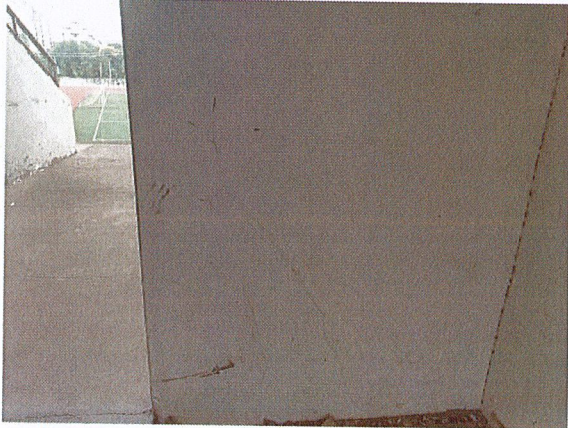
| 序号 | 检查结果 | 现场实景照片 |
|---|---|---|
| 40. | 二层 6~(1/6)×C、(2/6)~7×C 轴墙体存在明显斜向裂缝 | <div></div> |

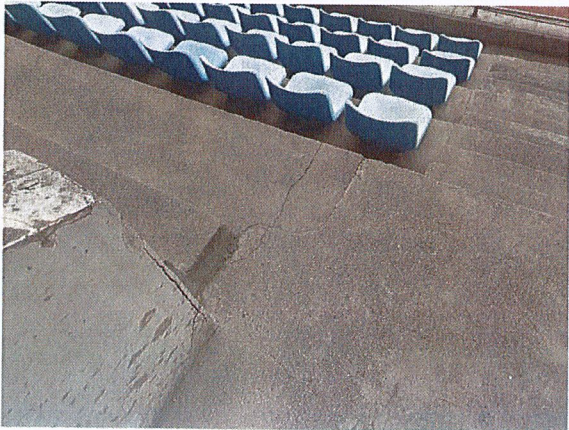
| 序号 | 检查结果 | 现场实景照片 |
|---|---|---|
| 46. | 二层(1/9)~(2/9)×C~(1/C)区域楼面存在裂缝 | |

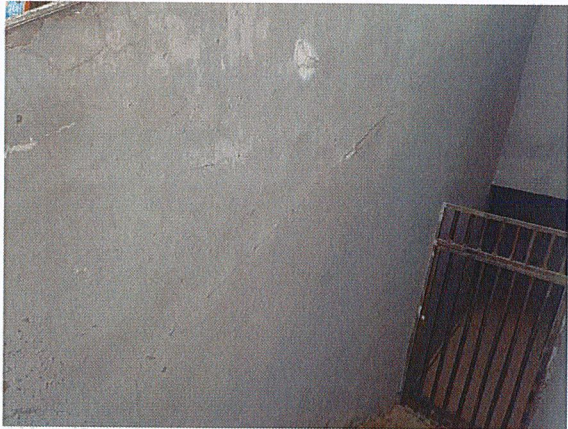
| 序号 | 检查结果 | 现场实景照片 |
|---|---|---|
| 50. | 二层(1/13)×C~(1/C)轴墙体存在<br>明显拼接裂缝 | |

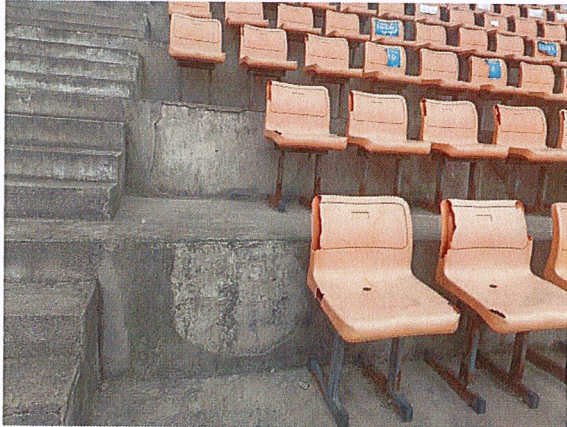
| 序号 | 检查结果 | 现场实景照片 |
|---|---|---|
| 51. | 二层 18~19×C~D 区域看台阶梯<br>部分抹灰层脱落 | |

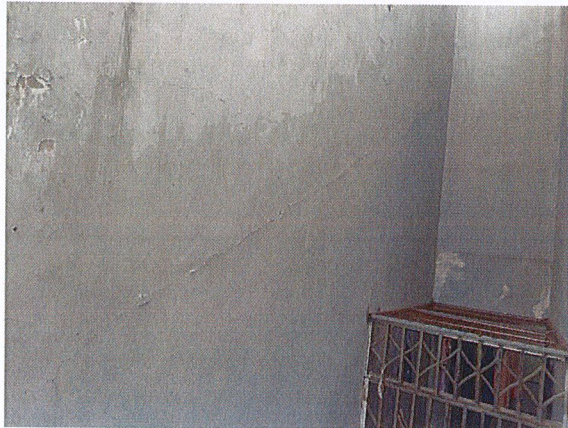
| 序号 | 检查结果 | 现场实景照片 |
|---|---|---|
| 52. | 二层 19×C~(1/C)轴墙体存在明显<br>裂缝 | |

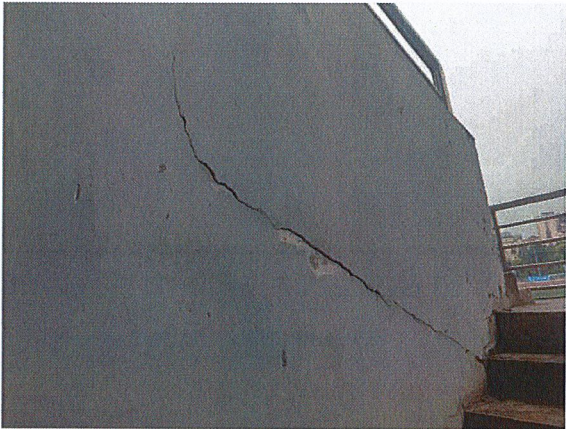
| 序号 | 检查结果 | 现场实景照片 |
|---|---|---|
| 53. | 二层(1/18)×C~(1/C)轴墙体存在明显裂缝 | |

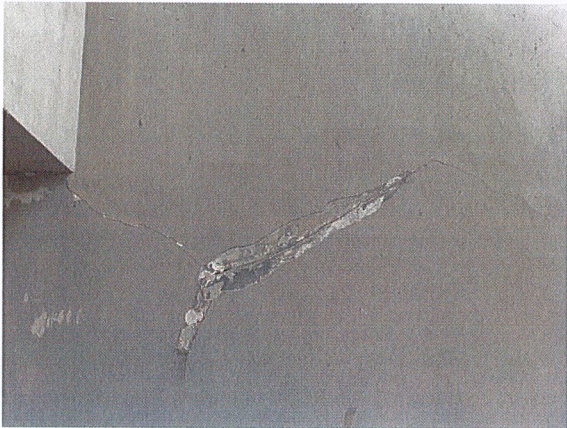
| 序号 | 检查结果 | 现场实景照片 |
|---|---|---|
| 55. | 二层(1/19)×C~(1/C)、(2/19)×C~(1/C)轴墙体存在明显裂缝 | |

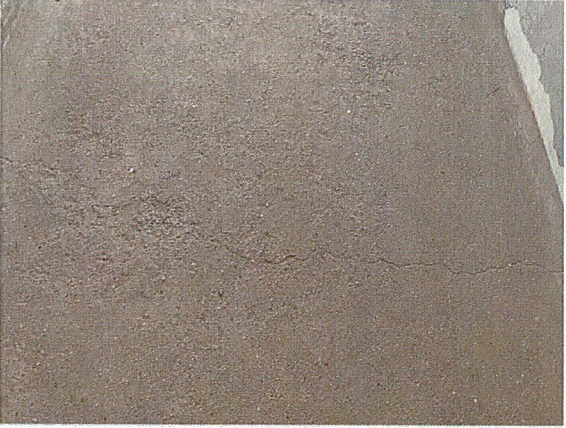
| 序号 | 检查结果 | 现场实景照片 |
|---|---|---|
| 60. | 二层(1/22)~(2/22)×C~(1/C)区域楼<br>面存在裂缝 | |

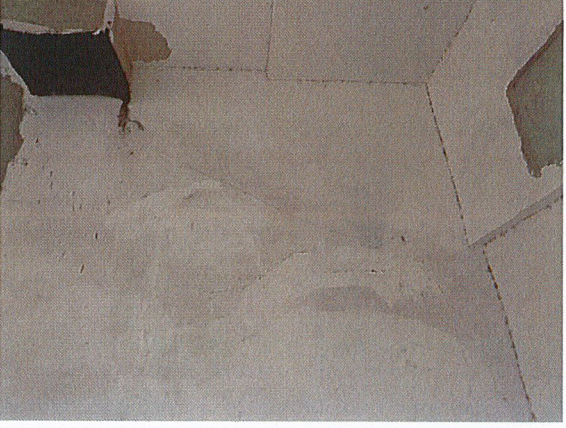
| 序号 | 检查结果 | 现场实景照片 |
|---|---|---|
| 61. | 二层 25×B~C、26×B~C 轴墙体存<br>在明显斜向裂缝 | |

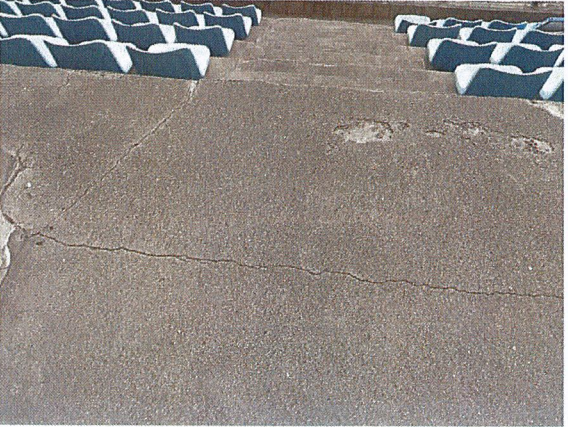
| 序号 | 检查结果 | 现场实景照片 |
|---|---|---|
| 63. | 二层(1/25)~(2/25)×C~(1/C)区域<br>楼面层存在裂缝 | |

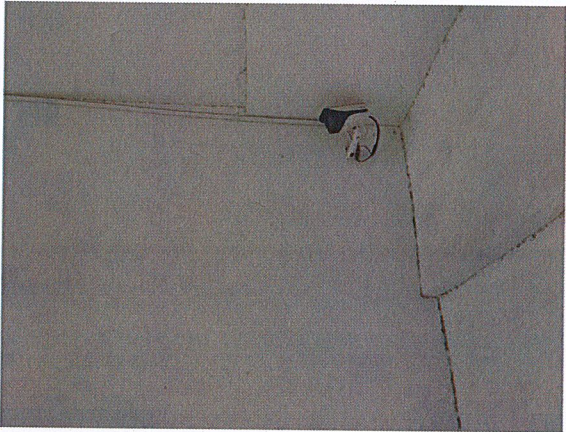
| 序号 | 检查结果 | 现场实景照片 |
|---|---|---|
| 64. | 二层 28×B~C 轴墙体存在明显斜向裂缝 | |
