中义渡大桥水下构件维修项目

施工图设计

设计说明

根据《2025年金湖县农村公路桥梁水下构件检测项目-中义渡大桥水下桩基检测报告》，检测 92 根桩基中 18 根较为严重，有砼破损、钢筋笼外露情况，其中 8 根桩基砼破损深度大于 0.1m。其余桩基或墩柱共计 66 根出现冲刷露骨料及小面积砼破损露筋现象。针对桥梁水下基础构件在检测中发现的桩基局部砼破损、钢筋笼外露，砼剥落、侵蚀露骨料等病害情况提出解决方案。

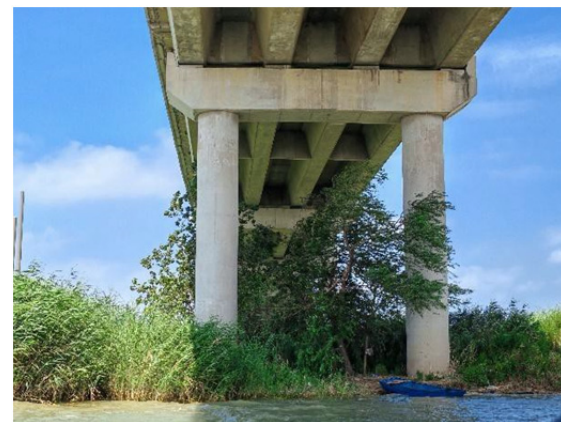
图 39#墩大桩号侧状况照

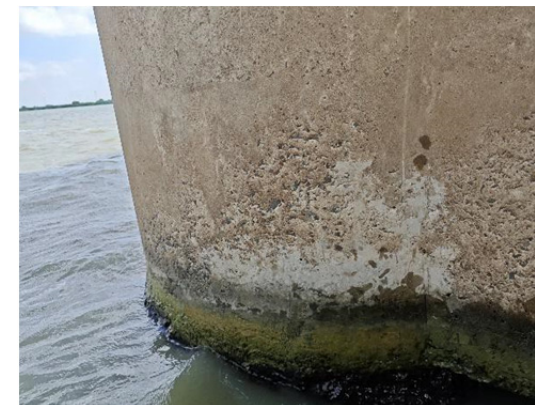
3	40-1#墩	露骨料	近系梁处，四周露骨料	S=2.69×0.43	2
4	40-1#桩	/	未见明显病害	/	1
5	40-2#墩	/	未见明显病害	/	1
6	40-2#桩	/	未见明显病害	/	1

40-1#墩露骨料

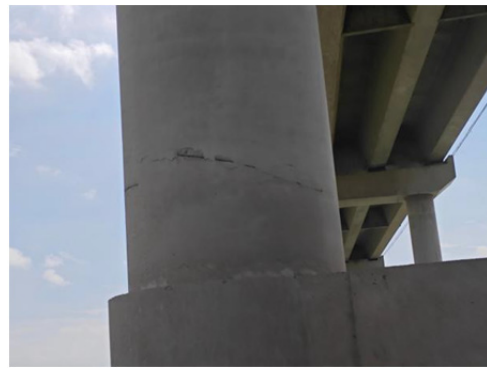
序号	墩台编号	病害种类	病害描述	几何参数	评定标准
13	42-1#墩	锈胀露筋	系梁上0.65m 处, 四周锈	$S=4.06 \times 0.39$	2
14	42-1#桩	砼破损、露筋	3:00 方向, 系梁下, 砼破	$S=0.36 \times 0.21$	2
15		露骨料	12:00 方向, 水面下, 冲刷	$S=0.36 \times 0.62$	2
16	42-2#墩	露骨料	1:00~6:00 方向, 近系梁	$S=1.96 \times 0.12$	2
17	42-2#桩	/	未见明显病害	/	1

42-1#墩锈胀露筋

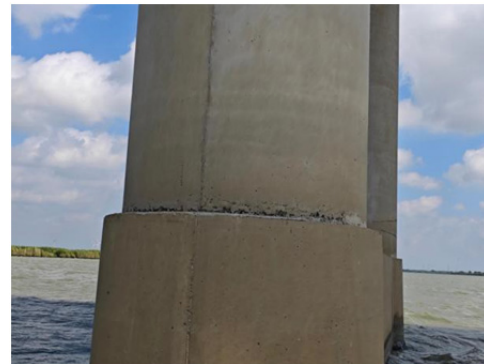
42-2#墩露骨料

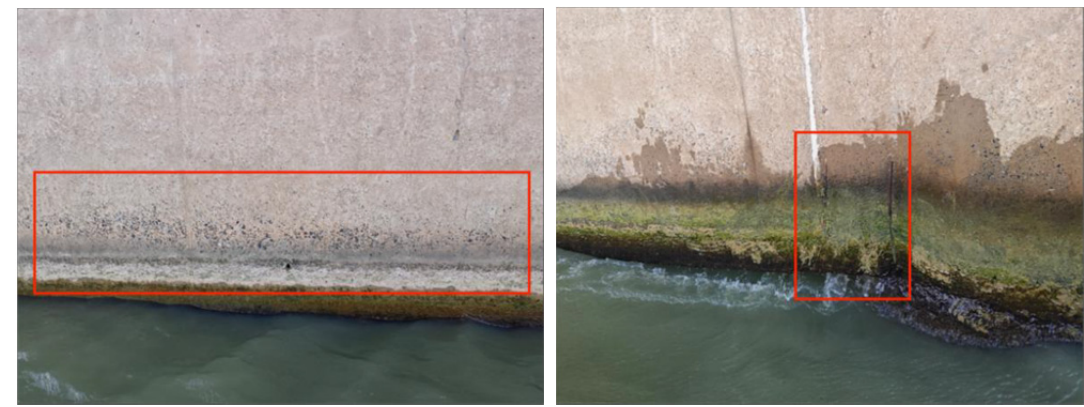
序号	墩台编号	病害种类	病害描述	几何参数	评定标准
18	43-1#墩	露骨料	近系梁处，四周露骨料	$S=3.4 \times 0.15 \text{ m}^2$	2
19		露骨料	系梁处，四周露骨料	$S=3.8 \times 0.67 \text{ m}^2$	2
20		锈胀露筋	9:00~12:00 方向，系梁处，	$S=3.0 \times 1.57 \text{ m}^2$	2
21	43-1#桩	砼破损、露筋	9:00 方向，水下0.4m 处， 砼破损、露筋	$S=0.32 \times 0.41 \text{ m}^2$	2
22	43#系梁	露骨料	小桩面，近43-1#墩处，露骨料	$S=0.85 \times 0.39 \text{ m}^2$	2
23		锈胀露筋	大桩面，近43-1#墩处，锈胀露筋	$S=0.39 \times 0.05 \text{ m}^2$	2
24	43-2#墩	露骨料	近系梁处，四周露骨料	$S=3.38 \times 0.17 \text{ m}^2$	2
25		锈胀露筋	12:00 方向，锈胀露筋	$S=1.52 \times 0.43 \text{ m}^2$	2
26	43-2#桩	/	未见明显病害	/	1

43-1#墩露骨料

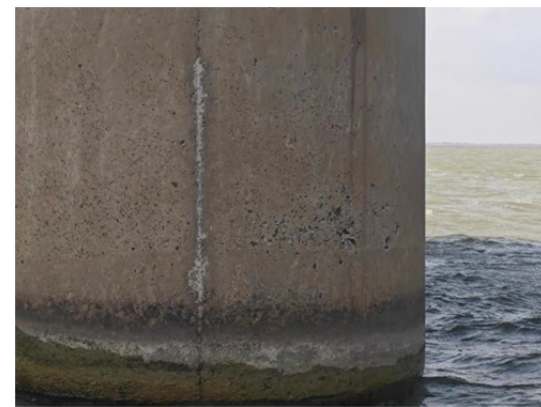
序号	墩台编号	病害种类	病害描述	几何参数	评定标准
27	44-1#墩	露筋	4:00~6:00 方向, 近系梁处, 露筋	$S=0.63 \times 0.07 \text{ m}^2$	2
28	44-1#墩	露骨料	系梁处, 四周露骨料	$S=2.33 \times 1.29 \text{ m}^2$	2
29	44-1#桩	砼破损、露筋	2:00 方向, 水下0.2m 处, 四周砼破损、露筋	$S=3.2 \times 0.26 \text{ m}^2$	2
30	44#系梁	露骨料	大桩面, 近44-2#墩处, 露骨料	$S=0.75 \times 1.03 \text{ m}^2$	2
31	44-2#墩	露骨料、露筋	近系梁处, 四周露骨料、露筋	$S=3.6 \times 0.12 \text{ m}^2$	2
32	44-2#桩	/	未见明显病害	/	1

44-1#墩露骨料

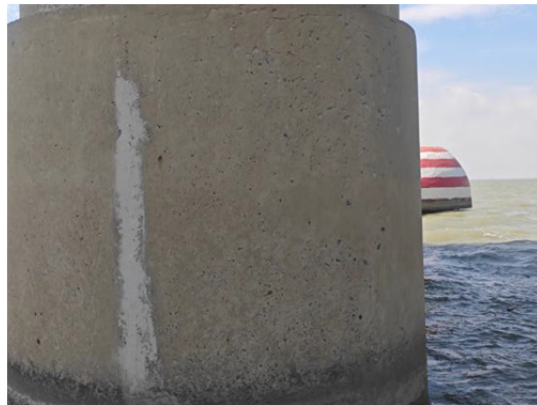
序号	墩台编号	病害种类	病害描述	几何参数	评定
37	46-1#墩	露骨料	6:00~9:00 方向, 系梁 处,	S=2.31×1.52 m ²	2

46-1#墩露骨料

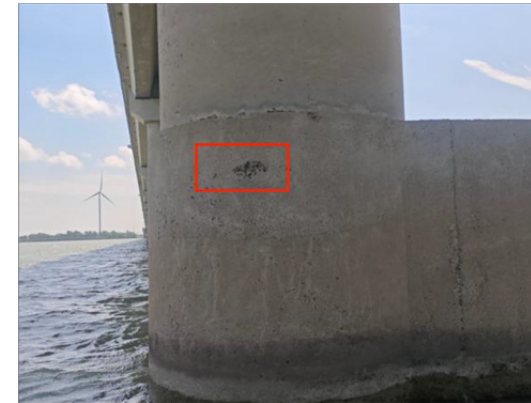
序号	墩台编号	病害种类	病害描述	几何参数	评定标准
41	47-1#墩	砼破损	6:00 方向, 系梁处, 砼破	$S=0.17 \times 0.11 \text{ m}^2$	2
42	47-1#桩	砼破损、露筋	1:00~6:00 方向, 水下 0.4m	$S=1.4 \times 1.5 \text{ m}^2$ $D=0.06\text{m}$	3
43		砼破损	6:00 方向, 系梁处, 砼破	$S=0.12 \times 0.13 \text{ m}^2$	2

47-1#墩砼破损

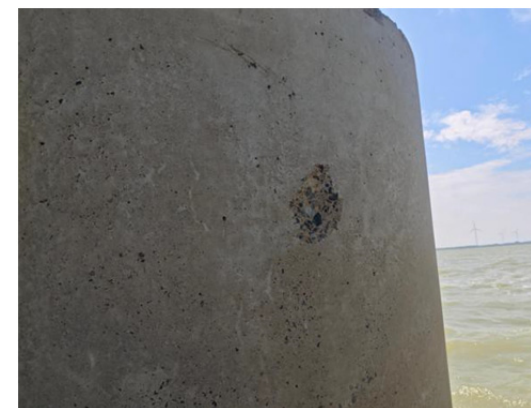
47-2#墩砼破损

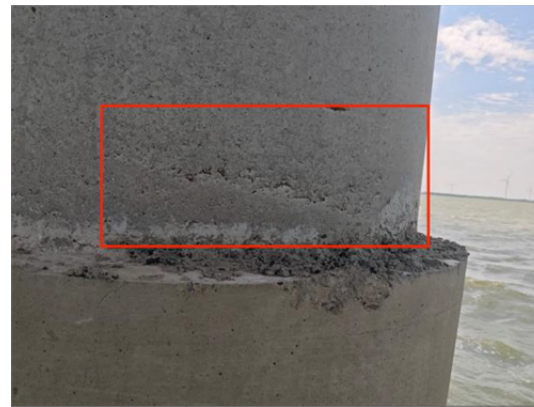
49-2#墩露骨料

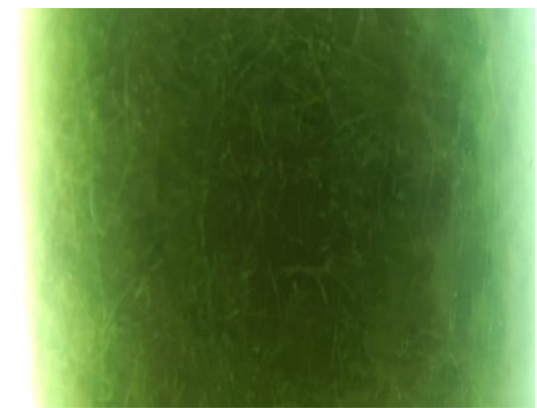
53-1#桩水下状况照片

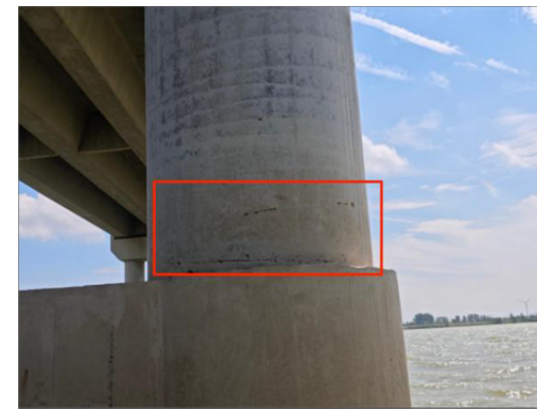
57-3#墩锈胀露筋

序号	墩台编号	病害种类	病害描述	几何参数	评定标准
94	57-1#墩	/	未见明显病害	/	1
95	57-1#桩	砼破损、露筋	6:00~7:00 方向, 水面处,	$S=0.83 \times 0.32 \text{ m}^2$	2
96	57-2#墩	/	未见明显病害	/	1
97	57-2#桩	砼破损、露筋	10:00~3:00 方向, 水面处,	$S=0.19 \times 0.45 \text{ m}^2$ $D=0.11\text{m}$	3
98	57-3#墩	锈胀露筋	4:00~6:00 方向, 系梁上	$S=1.31 \times 0.04 \text{ m}^2$	2
99	57-3#桩	/	未见明显病害	/	1

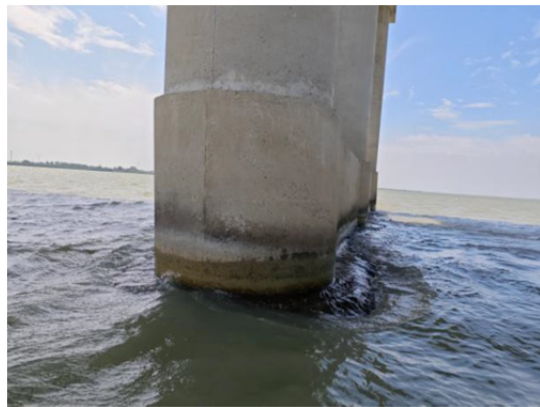
序号	墩台编号	病害种类	病害描述	几何参数	评定标准
100	58-1#墩	露骨料	6:00~11:00 方向, 露骨	$S=1.68 \times 0.77 \text{ m}^2$	2
101		锈胀露筋	1:00~3:00 方向, 系梁上	$S=0.78 \times 2.39 \text{ m}^2$	2
102	58-1#桩	/	未见明显病害	/	1
103	58-2#系	锈胀露筋	小桩面, 近58-2#墩处, 锈	$S=0.43 \times 0.05 \text{ m}^2$	2
104	58-2#墩	锈胀露筋	6:00~8:00 方向, 2 处锈胀	$S=1.39 \times 0.08 \text{ m}^2$	2
105	58-2#桩	砼破损、露筋	水下四周砼破损钢筋笼外	$S=4.8 \times 0.16 \text{ m}^2$	3

58-1#墩露骨料

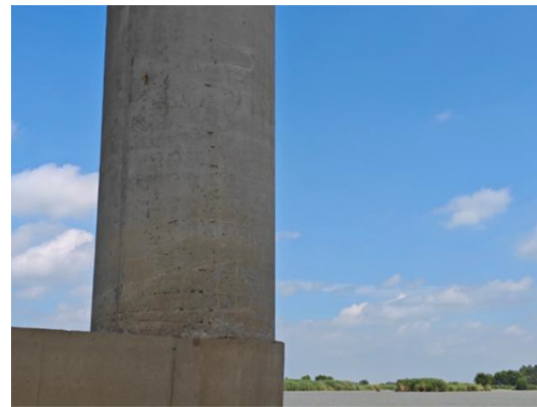
58-1#墩锈胀露筋

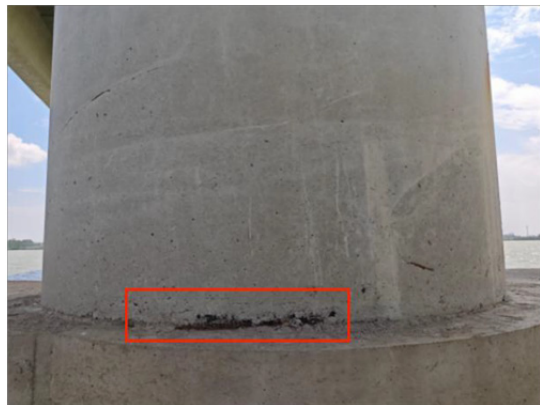
58-2#墩锈胀露筋

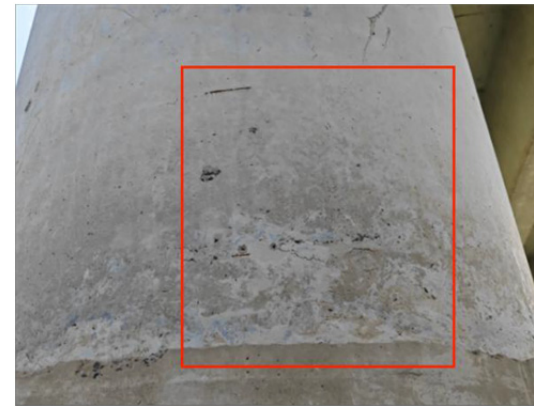
106	59-1#墩	锈胀露筋	6:00 方向, 系梁上0.23m 处, 锈胀露筋	$S=0.43 \times 0.37 \text{ m}^2$	2
107		露骨料	6:00~11:00 方向, 露骨料	$S=1.87 \times 1.49 \text{ m}^2$	2
108	59-1#桩	砼破损、露筋	8:00~10:00 方向, 水面处, 砼破损、局部露筋	$S=1.53 \times 0.22 \text{ m}^2$	2

59-1#墩锈胀露筋

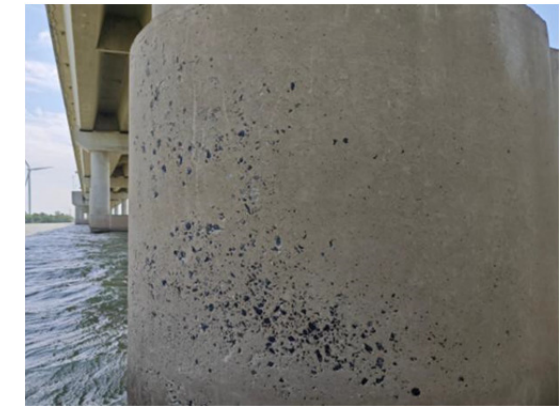
59-1#墩露骨料

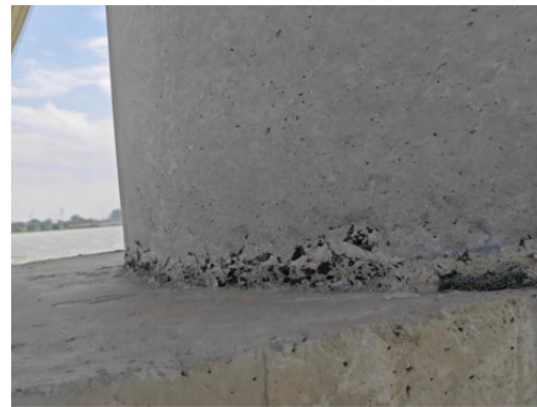
109	59#系梁	露骨料、露筋	小桩面, 露骨料; 底部露筋	$S=3.5 \times 0.15 \text{ m}^2$	2
110		锈胀露筋	大桩面顶部近59-2#墩处, 锈胀露筋	$S=0.35 \times 0.12 \text{ m}^2$	2
111	59-2#墩	露骨料	近系梁处, 四周露骨料	$S=3.01 \times 0.16 \text{ m}^2$	2
112	59-2#桩	砼破损、露筋	水下0.15m, 四周钢筋笼外露	$S=0.68 \times 5.43 \text{ m}^2$	3

59-2#墩露骨料

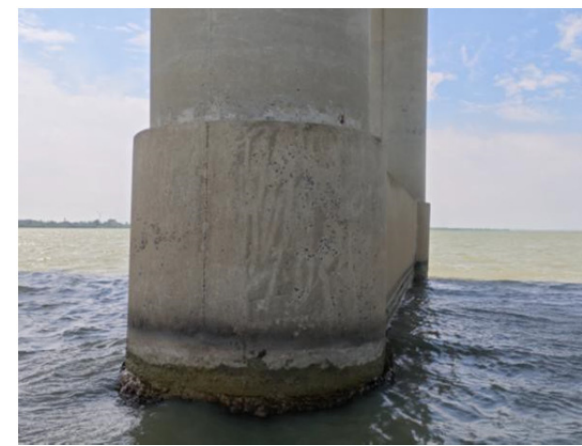
序号	墩台编号	病害种类	病害描述	几何参数	评定标准
113	60-1#墩	露骨料	7:00~10:00 方向,系梁处,	$S=1.77 \times 1.61 \text{ m}^2$	2
114		锈胀露筋	系梁上0.12m 处,锈胀露	$S=0.07 \times 0.11 \text{ m}^2$	2
115	60-1#桩	砼破损、露筋	12:00~1:00 方向,水下0.52m 处,砼破损、钢筋	$S=0.42 \times 0.16 \text{ m}^2$	2
116	60#系梁	锈胀露筋	大桩面,近60-1#墩处,2	$S_{\text{总}}=0.11 \times 0.12 \text{ m}^2$	2
117	60-2#墩	露骨料	近系梁处,四周露骨料	$S=2.82 \times 0.13 \text{ m}^2$	2
118		锈胀露筋	12:00 方向,系梁上0.13m	$S=0.49 \times 0.31 \text{ m}^2$	2

60-1#墩露骨料

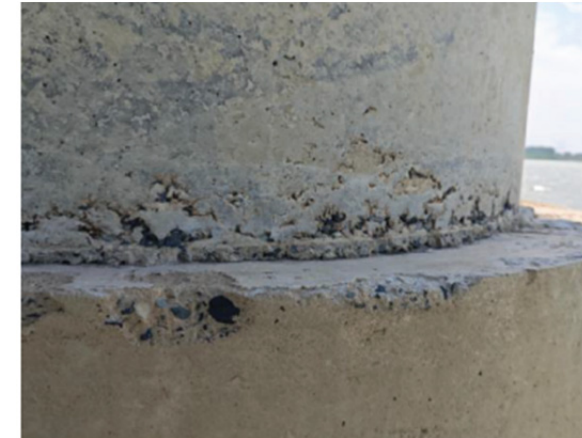
60-2#墩露骨料

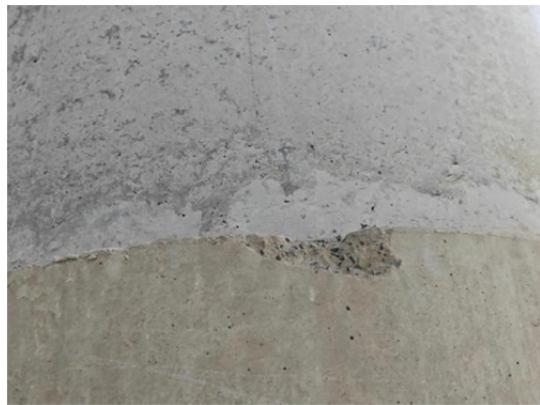
62-2#墩砼破损

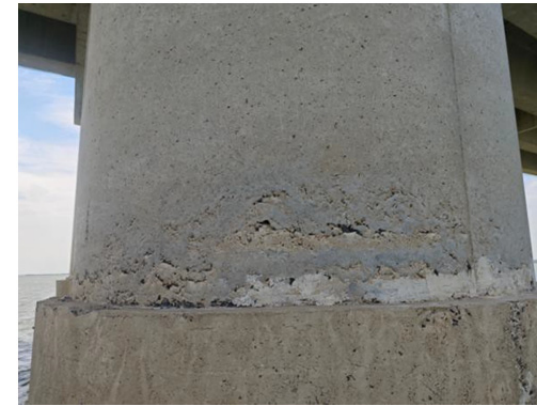
63-1#墩露骨料

序号	墩台编号	病害种类	病害描述	几何参数	评定标准
133	63-1#墩	砼破损	6:00 方向,系梁处顶部,	S 总=0.29×0.11 m ²	2
134		露骨料	6:00~8:00 方向,系梁处,	S=2.13×1.43 m ²	2
135		露骨料	近系梁处,四周露骨料	S=3.27×0.31 m ²	2

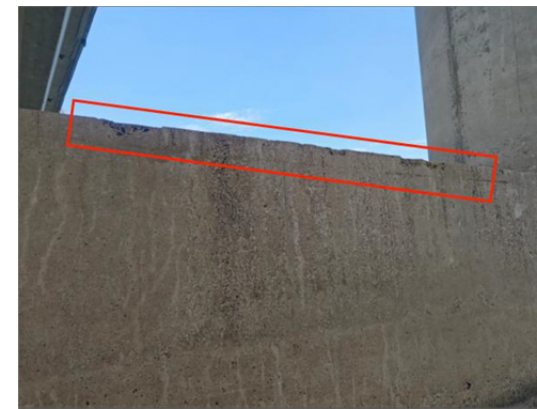
63-1#系梁砼破损

136	63-1#桩	砼破损、露筋	7:00 方向,水下0.55m处,	S=0.33×0.24 m ² D=0.02m	2
137	63-1#系	砼破损	大桩面顶部,砼破损	S=2.36×0.12 m ²	2
138	63-2#墩	锈胀露筋	12:00 方向,近系梁处,锈	S=0.45×0.43 m ²	2
139	63-2#桩	砼破损	5:00~7:00 方向水下0.48m	S=0.43×0.24 m ²	2
140	63-2#系梁	砼破损	大桩面顶部,砼破损	S=1.52×0.13 m ²	2
141		裂缝	大桩面中间部位,横向裂	L=4.33m, δ=0.12mm	2
142	63-3#墩	露骨料、露筋	近系梁处,四周露骨料; 3:00 方向,露	S=3.31×0.11 m ²	2
143	63-3#桩	砼破损	8:00 方向,水下1.3m处,	S=0.15×0.24 m ²	2

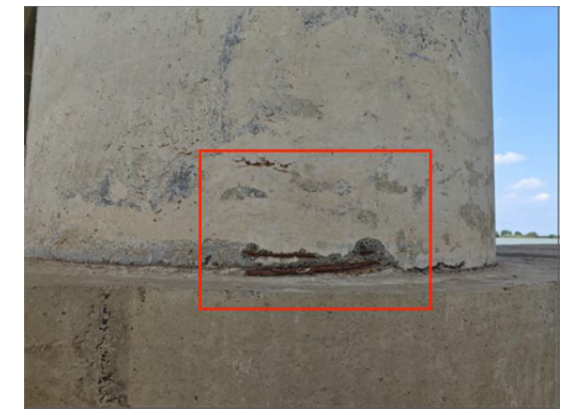
63-2#墩锈胀露筋

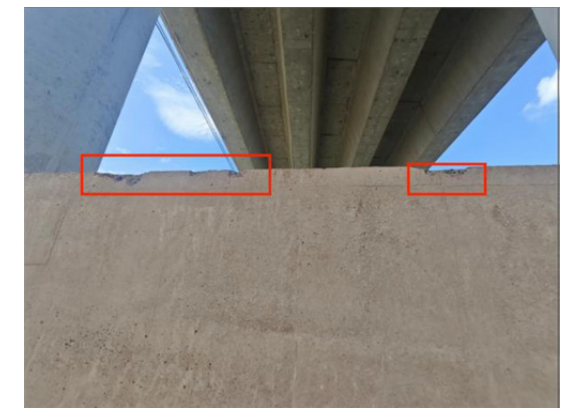
63-2#系梁砼破损

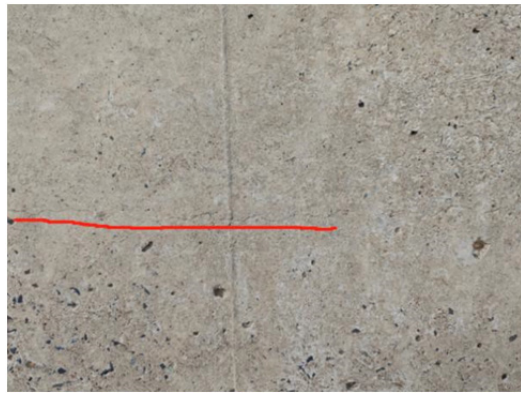
63-2#系梁裂缝

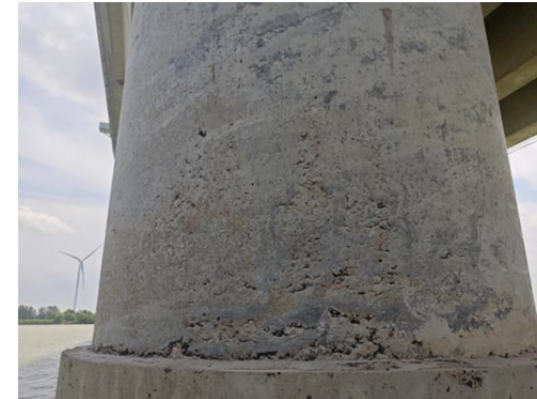
64-1#墩露骨料

序号	墩台编号	病害种类	病害描述	几何参数	评定标准
144	64-1#墩	露骨料	6:00~12:00 方向, 墩身麻	$S=1.93 \times 0.62 \text{ m}^2$	2
145		露骨料	3:00~12:00 方向, 系梁处,	$S=1.38 \times 0.89 \text{ m}^2$	2
146	64-1#桩	砼破损	9:00 方向, 水下0.1m处,	$S=0.38 \times 0.19 \text{ m}^2$	2
147	64-1#系	砼破损	大桩面顶部, 多处砼破	$S_{\text{总}}=2.52 \times 0.16 \text{ m}^2$	2
148	64-2#墩	砼破损	12:00 方向, 系梁处顶部,	$S_{\text{总}}=0.18 \times 0.11 \text{ m}^2$	2
149	64-2#桩	砼破损	3:00~6:00 方向, 水下0.1m	$S=0.35 \times 0.52 \text{ m}^2$	2
150	64-2#系	锈胀露筋	大桩面顶部, 多处砼破	$S_{\text{总}}=2.21 \times 0.14 \text{ m}^2$	2
151	64-3#墩	砼破损	系梁处顶部, 2 处砼破	$S_{\text{总}}=0.46 \times 0.12 \text{ m}^2$	2
152		锈胀露筋	10:00 方向, 系梁上0.1m	$S=0.53 \times 0.31 \text{ m}^2$	2
153		砼破损	12:00 方向, 系梁处顶部,	$S=0.18 \times 0.14 \text{ m}^2$	2
154	64-3#桩	露筋	6:00 方向, 水下0.58m处,	$S=0.15 \times 0.32 \text{ m}^2$ $D=0.04\text{m}$	3

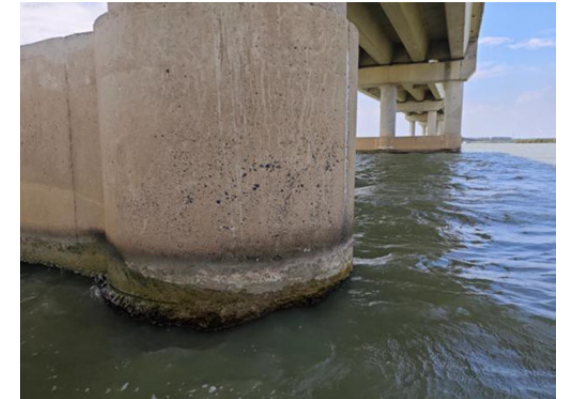
64-1#墩露骨料

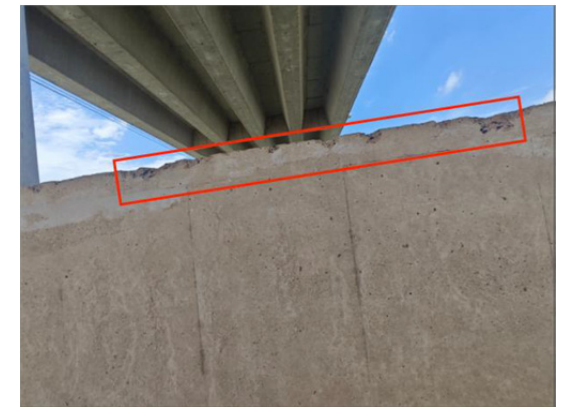
64-1#系梁砼破损

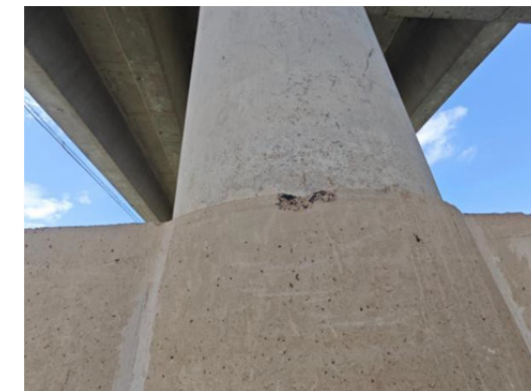
64-2#墩砼破损

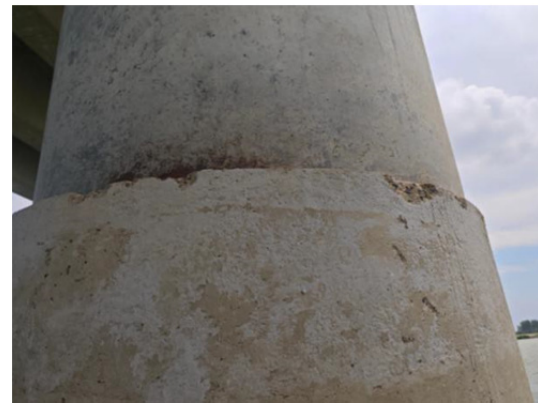
64-3#墩砼破损

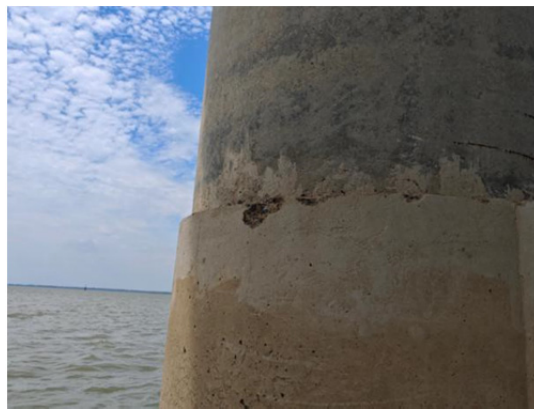
64-3#墩砼破损

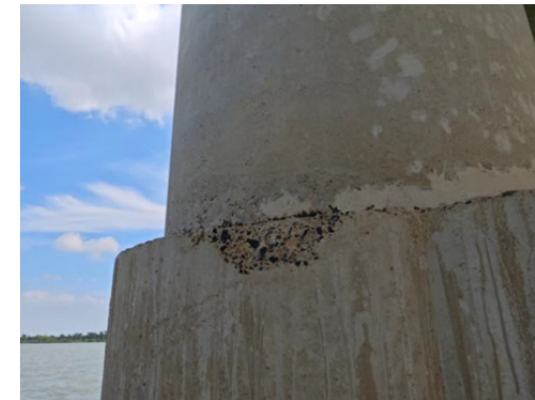
序号	墩台编号	病害种类	病害描述	几何参数	评定标准
155	65-1#墩	砼破损	6:00 方向、12:00 方向, 系梁处顶部, 砼破损	$S_{总}=0.63 \times 0.19 m^2$	2
156		露骨料	7:00~11:00 方向, 系梁处, 露骨料	$S=2.03 \times 1.27 m^2$	2

65-1#墩砼破损

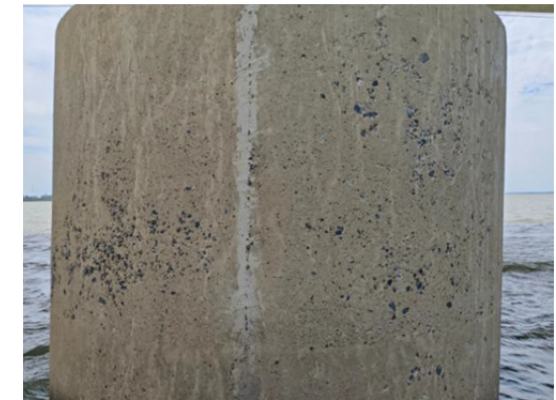
65-1#墩露骨料

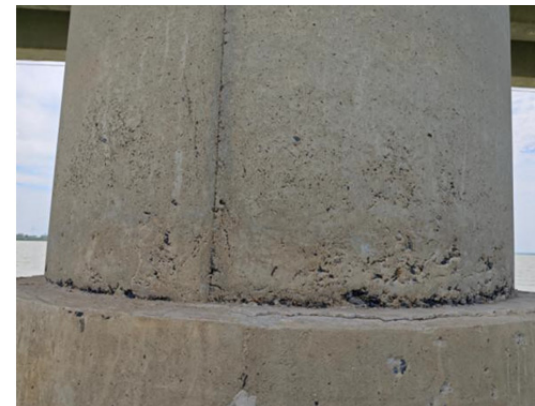
157		露骨料	近系梁处, 四周露骨料	$S=2.37 \times 0.19 m^2$	2
158	65-1#桩	砼破损	9:00 方向, 水下0.4m 处, 砼破损	$S=0.35 \times 0.21 m^2$	2
159	65-1#系	砼破损	大桩面顶部, 2 处砼破损	$S_{总}=0.31 \times 0.16 m^2$	2
160	65-2#墩	砼破损	12:00 方向, 系梁处顶部, 砼破损	$S=0.19 \times 0.12 m^2$	2

65-1#墩露骨料

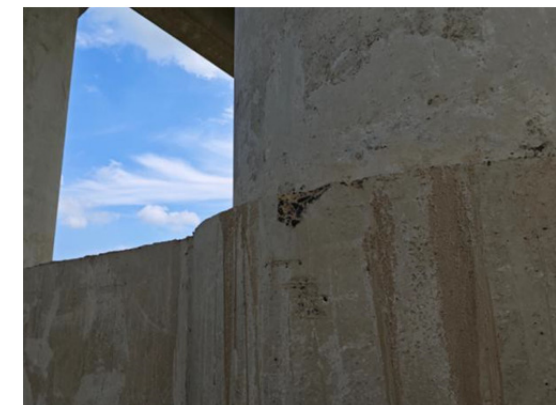
65-2#墩砼破损

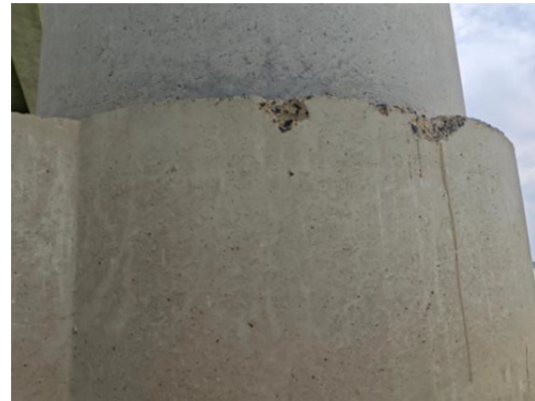
161	65-2#桩	/	未见明显病害	/	1
162	65-3#墩	砼破损	6:00 方向、12:00 方向, 系梁处顶部, 砼破损	$S_{总}=0.52 \times 0.13 m^2$	2
163	65-3#桩	露筋	7:00~12:00 方向, 水下0.52m 处, 砼破损空洞, 钢筋笼外露	$S=1.98 \times 0.29 m^2$ $D=0.14m$	3

65-3#墩砼破损

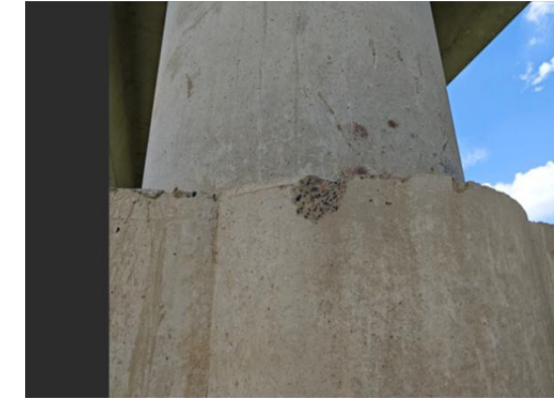
序号	墩台编号	病害种类	病害描述	几何参数	评定标准
164	66-1#墩	/	未见明显病害	/	1
165	66-1#桩	砼破损、露筋	11:00~12:00 方向, 水下 0.49m 处, 砼破损、露箍筋	$S=0.44 \times 0.29 \text{ m}^2$	2
166	66-1#	砼破损	大桩面顶部, 砼破损	$S=0.16 \times 0.14 \text{ m}^2$	2
167	系梁	锈胀露筋	近66-1#墩处, 系梁底部锈	$S=0.25 \times 0.23 \text{ m}^2$	2

66-1#系梁砼破损

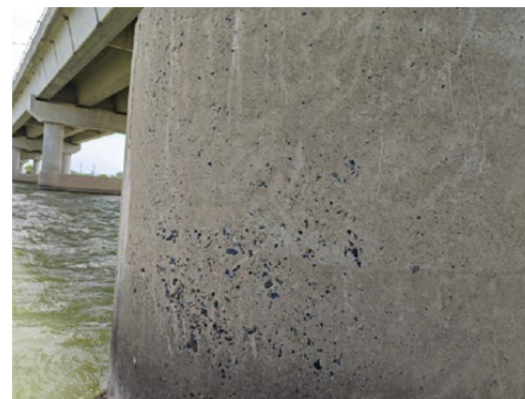
168	66-2#墩	露骨料	7:00~8:00 方向, 系梁处, 露骨料	$S=0.72 \times 1.31 \text{ m}^2$	2
169		锈胀露筋	6:00~8:00 方向, 系梁上 0.1m 处, 锈胀露筋	$S=1.47 \times 0.98 \text{ m}^2$	2
170		砼破损	12:00 方向, 系梁处顶部, 砼破损	$S=0.16 \times 0.14 \text{ m}^2$	2

66-2#墩露骨料

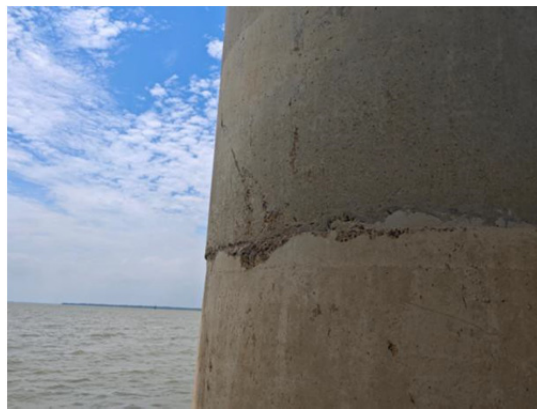
171	66-2#桩	砼破损	4:00 方向, 水下0.46m 处, 砼破损	$S=0.49 \times 0.38 \text{ m}^2$	2
172		砼破损、露筋	12:00~2:00 方向, 水下 1.09m 处, 砼破损、钢筋笼外露	$S=0.75 \times 0.36 \text{ m}^2$	2
173	66-3#墩	砼破损	12:00 方向, 系梁处顶部, 砼破损	$S=0.31 \times 0.16 \text{ m}^2$	2
174		锈胀露筋	4:00 方向, 水面上0.72m 处, 锈胀露筋	$S=0.24 \times 0.12 \text{ m}^2$	2
175		砼破损	5:00 方向, 近系梁处, 砼破损	$S=0.45 \times 0.11 \text{ m}^2$	2
176	66-3#桩	/	未见明显病害	/	1

66-3#墩砼破损

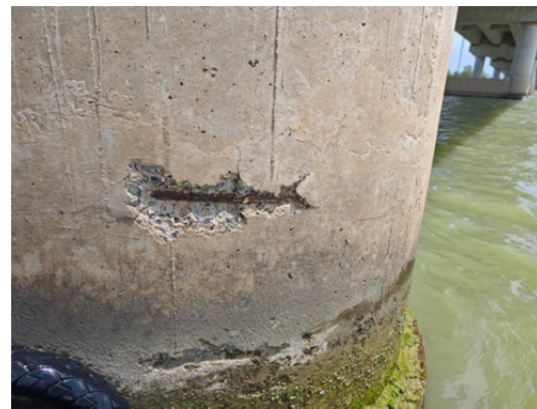
66-3#墩锈胀露筋

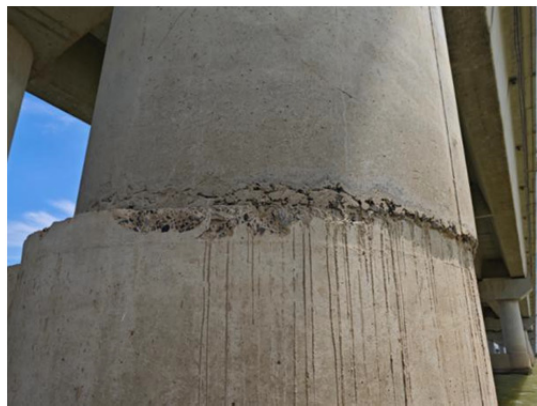
66-3#墩砼破损

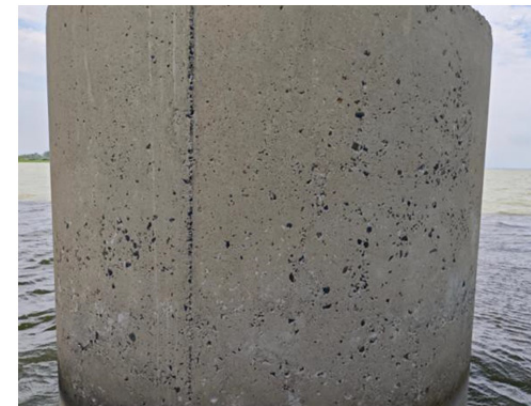
178	67-1#墩	露骨料	7:00~9:00 方向,近系梁	$S=0.79 \times 0.12 \text{ m}^2$	2
179	67-1#桩	/	未见明显病害	/	1

67-1#墩露骨料

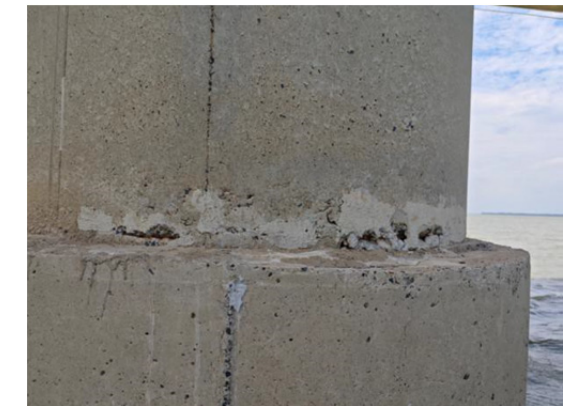
67-1#墩露骨料

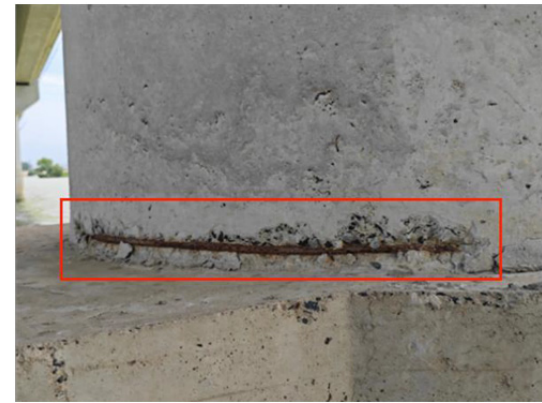
180	67-2#墩	锈胀露筋	7:00~9:00 方向,系梁上	$S=0.65 \times 0.12 \text{ m}^2$	2
181	67-1#桩	/	未见明显病害	/	1

67-2#墩锈胀露筋

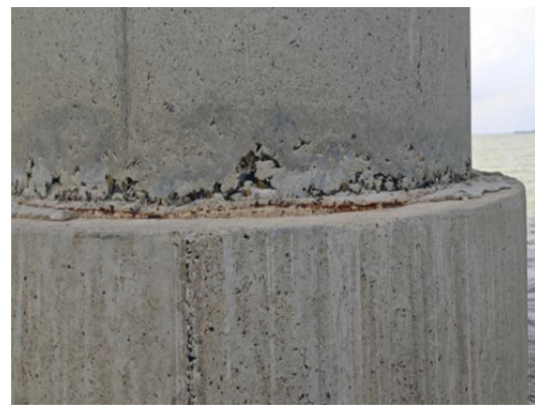
序号	墩台编号	病害种类	病害描述	几何参数	评定标准
182	68-1#墩	露骨料	6:00~12:00 方向,系梁处,	$S=2.01 \times 1.67 \text{ m}^2$	2
183		露骨料	近系梁处,四周露骨料	$S=3.23 \times 0.14 \text{ m}^2$	2

68-1#墩露骨料

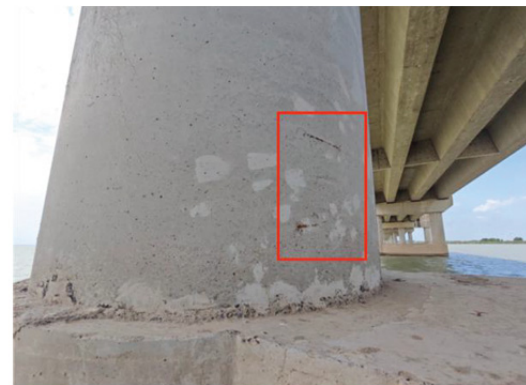
68-2#墩露骨料

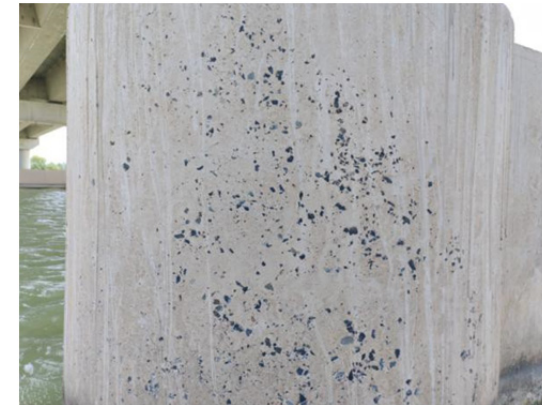
序号	墩台编号	病害种类	病害描述	几何参数	评定标准
189		露骨料	6:00~11:00 方向, 系梁处,	$S=1.81 \times 1.52 \text{ m}^2$	2

69-1#墩露骨料

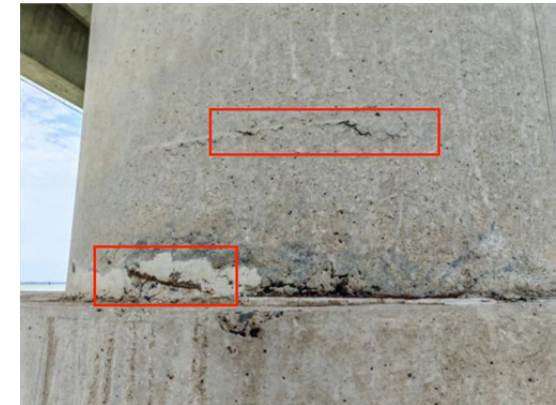
190	69-1#墩	锈胀露筋	12:00 方向, 近系梁处, 锈	$S=0.36 \times 0.06 \text{ m}^2$	2
191	69-1#桩	/	未见明显病害	/	1
192	69-2#墩	锈胀露筋	6:00 方向, 系梁上 0.37m	$S=0.45 \times 0.12 \text{ m}^2$	2
193	69-2#桩	/	未见明显病害	/	1

69-1#墩锈胀露筋

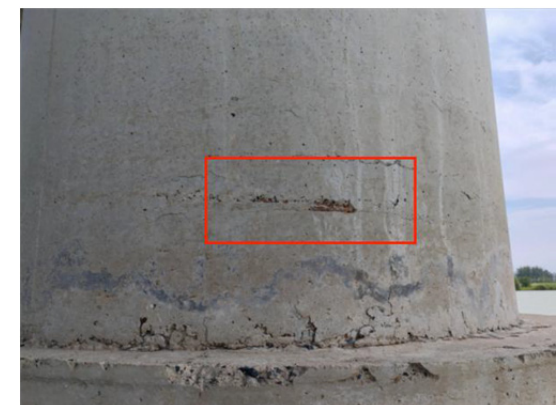
69-2#墩锈胀露筋

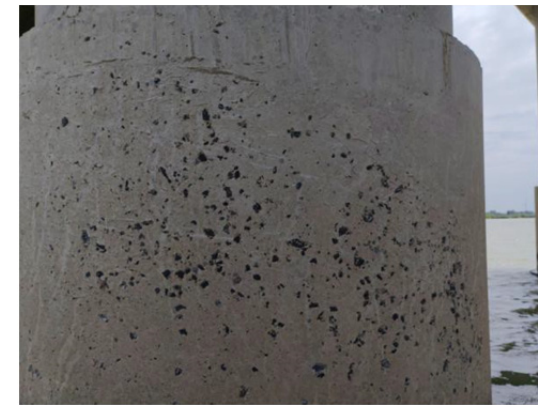
71-1#墩露骨料

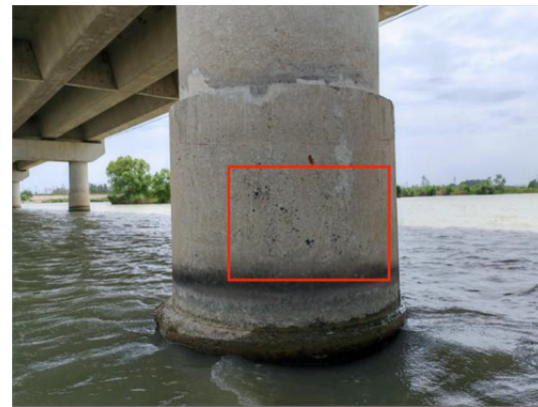
72-1#墩露骨料

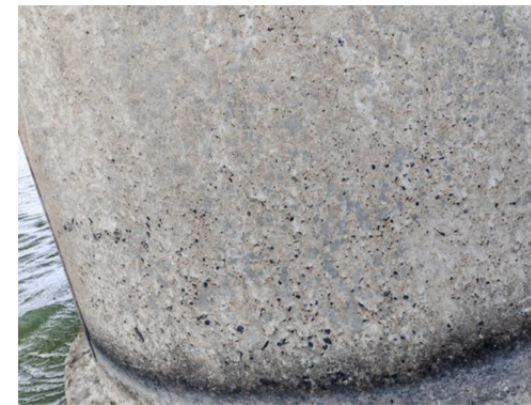
76-1#墩露骨料

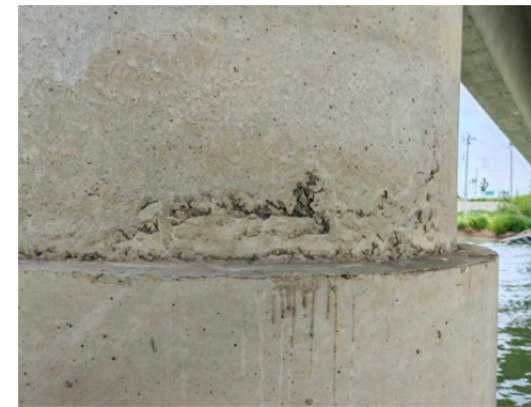
79-1#墩露骨料

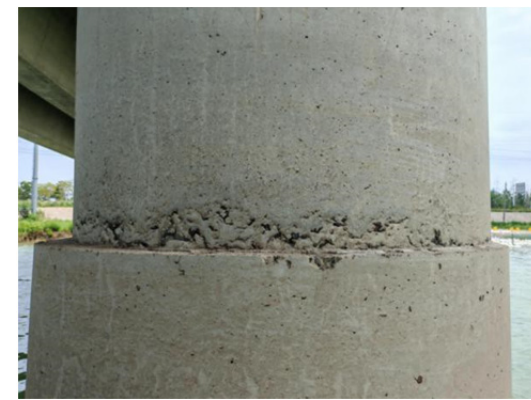
79-2#墩露骨料
