# 查勘图纸

扬州市公房管理中心

小盘谷住宅区-西轴线三进建筑修缮工程

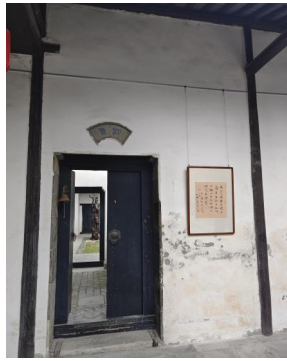
粉刷层老化、墙脚脱落

东山墙局部鼓散、老化；

（2）第二、三进住宅瓦屋面进行翻铺，即（盘行盖修理），龙梢部位更换锈蚀铁皮。拆除后增设的卫生间、淋浴间隔墙，检查大木构架，特别是被遮盖的木柱进行检查，根据残损情况，进行墩接或挖补修理。墙体基本垂直，清理铲除后的破损墙面，恢复内墙面纸筋灰面层；东山墙酥碱、风化严重，局部拆砌；对木装修进行整修，拆除后期增设的吊顶、中央空调；对墙面粉刷层以及油漆进行修理；对缺失的方砖地面进行补配，恢复完整方砖地面，恢复第二进东梢间小天井青砖侧铺地面，并做明沟。
